## Baustoffkundliche Bewertung

Prüfzeichen: **6-83/0269/20**

Betreff: **BV: Grundschule Lützel,  
Weinbergstraße 4, 56070 Koblenz,  
Sanierung der Fenster**

Gegenstand des Antrags: **Untersuchungen zur Asbest-Belastung  
der vom Um-/Rückbau betroffenen  
Bauteile**

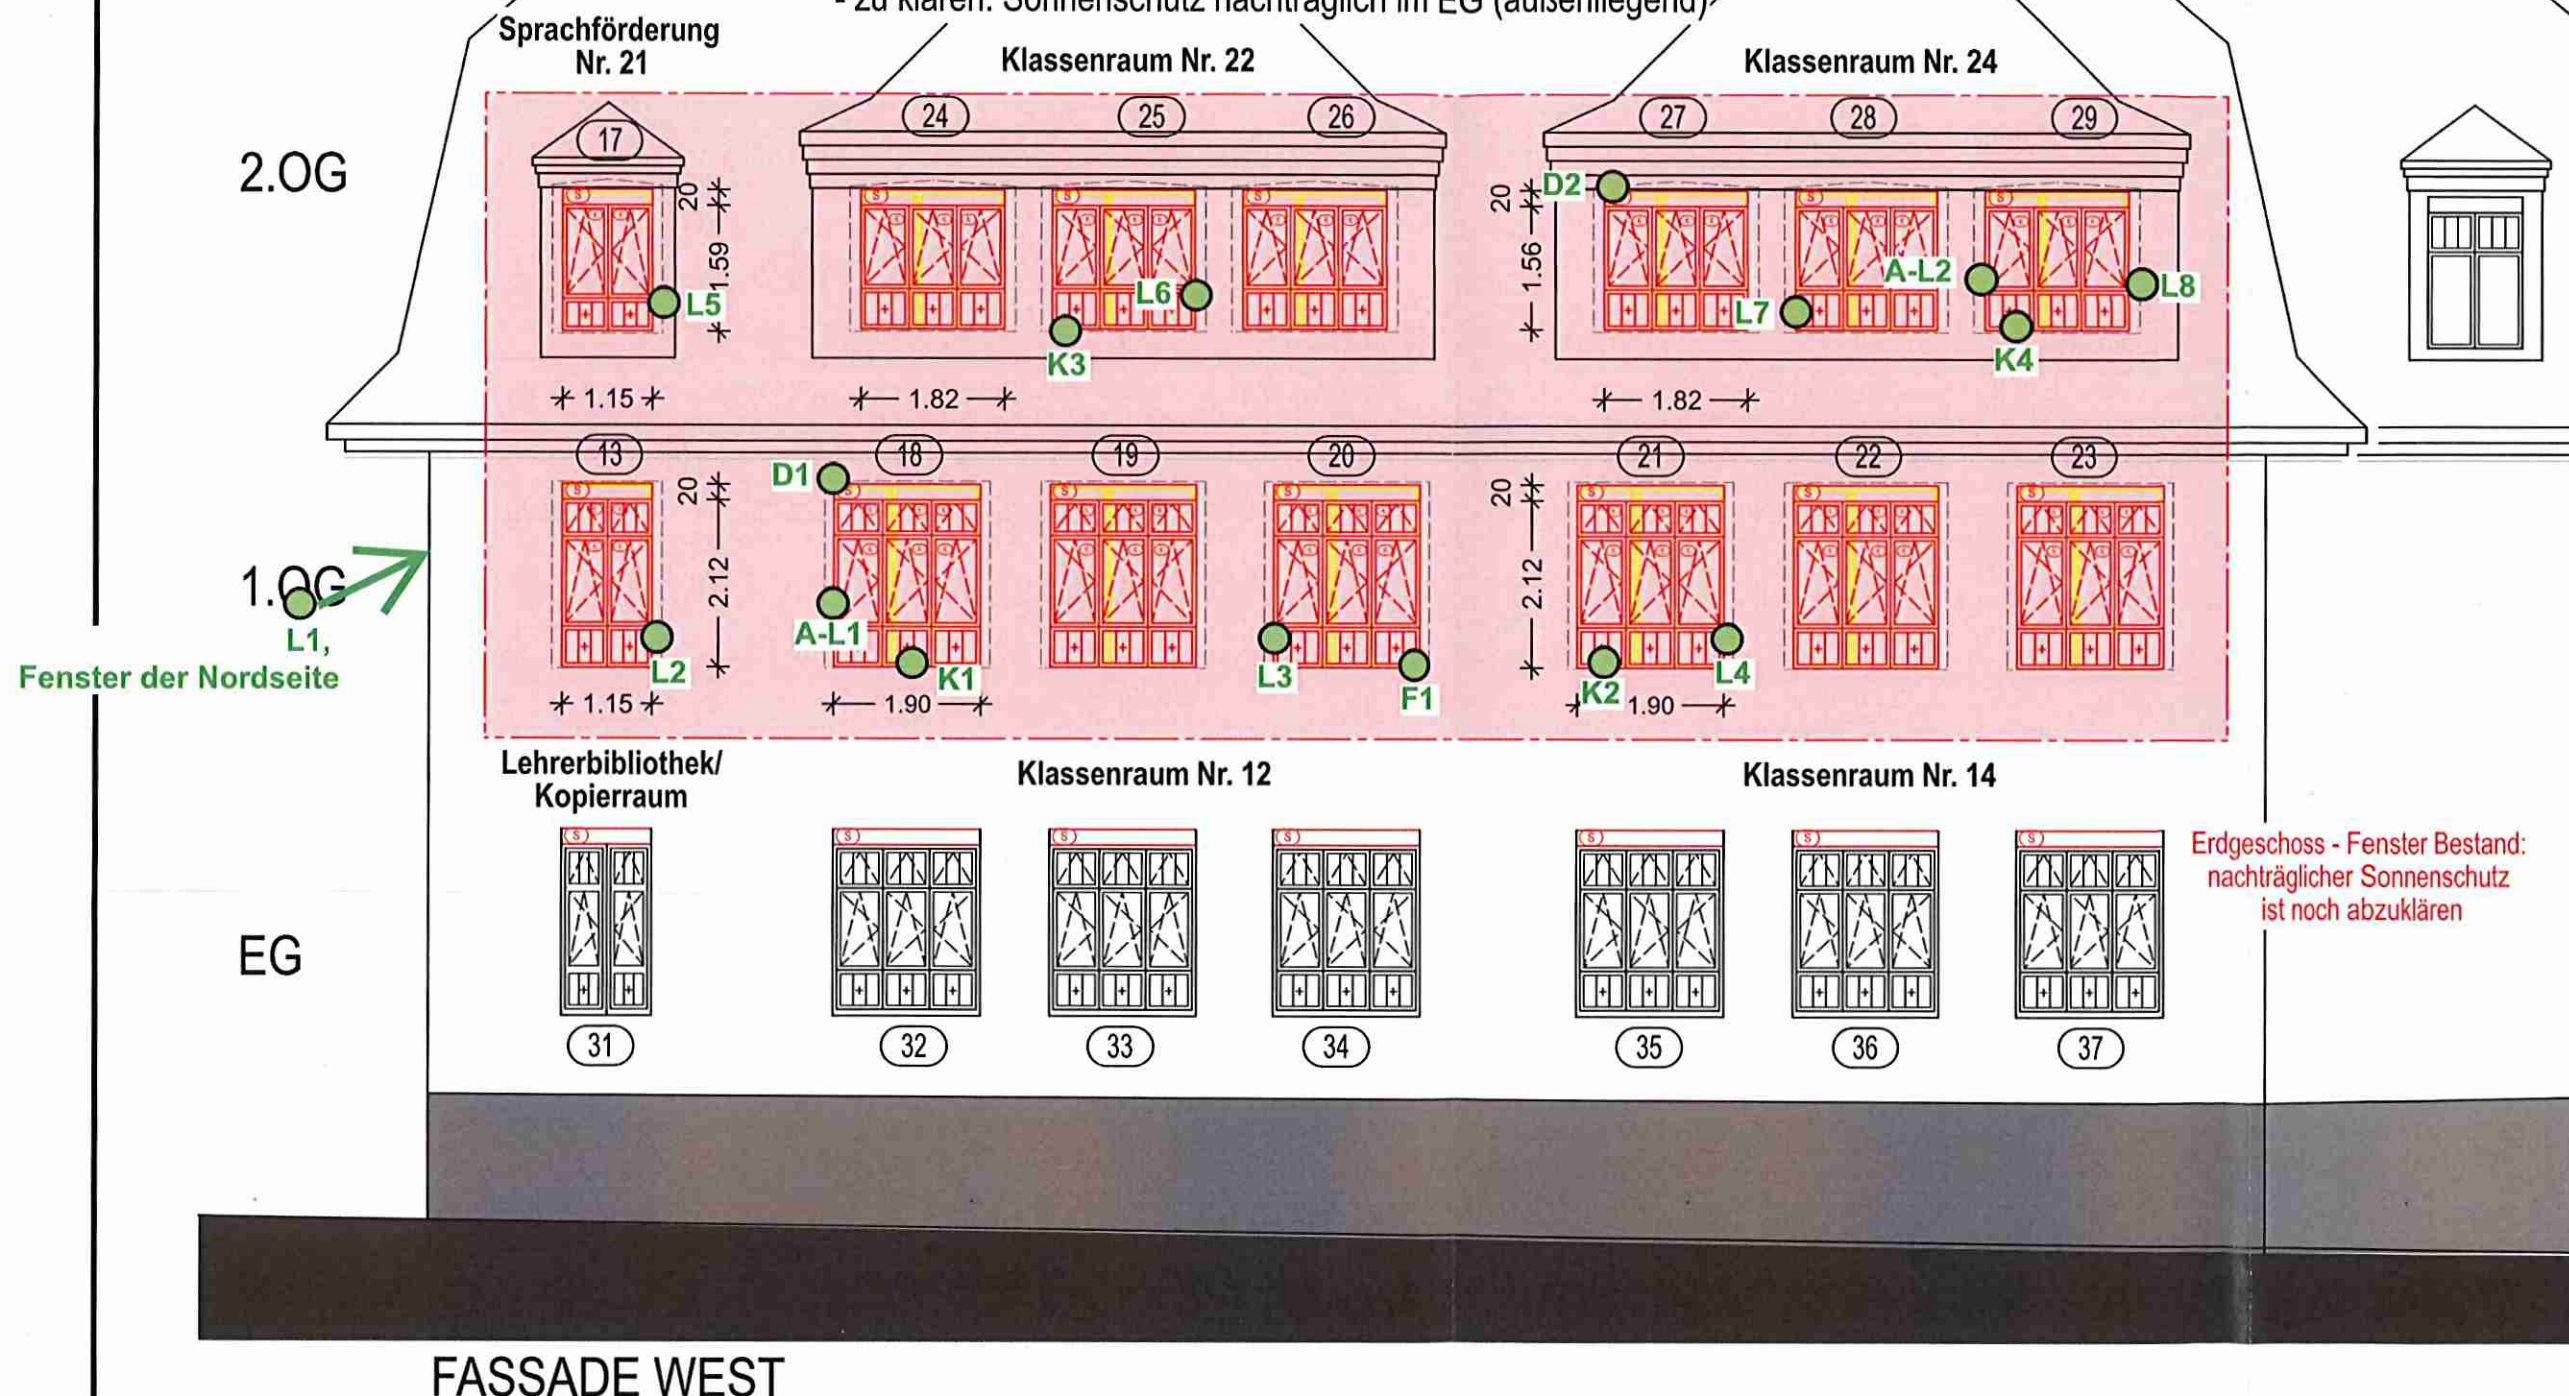
## FASSADE WEST

- D1 = Probe Fenstersturz Decke, GK-Verkleidung
- L1-L8 = Leibungen, Innenseite
- A-L1 + 2 = Leibungen, Außenseite
- K1 -K4 = Fensterkitt
- F1 = Fensterbank aus faserhaltigem Kunststein

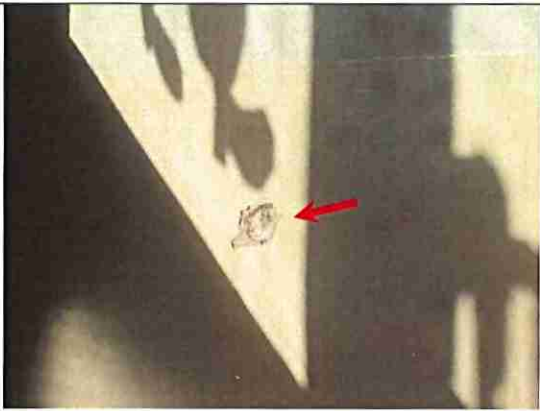
| Bild Nr. | Foto / Beschreibung Probestelle | Bild Nr. | Foto / Beschreibung Probestelle |
|---|---|---|---|
| | Probestelle L3, Leibung Innenseite, Westfassade, 1. OG, Klassenraum 12 | | Probestelle F1, Fensterbank, Westfassade, 1. OG, Klassenraum 12 |

| Fassadenseite / Etage | Raum / Bereich | Probe Nr. | Bauteil/Lage | Art der Probe | Bild Nr. | Asbestbelastung |
|---|---|---|---|---|---|---|
| Westseite, 2. OG | Klassenraum 12, 1 b | L3 | Fensterleibung, Innenseite | Spachtelmasse / Putz | 7 | |

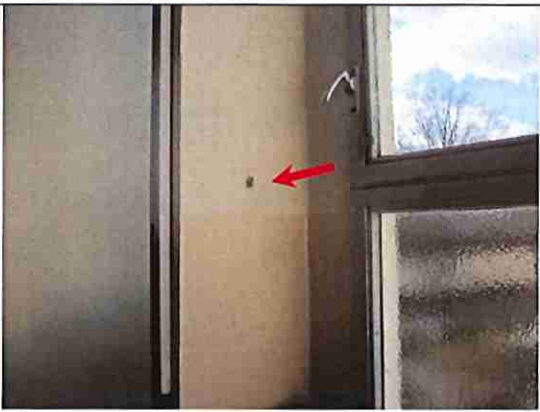
| Bild Nr. | Foto / Beschreibung Probestelle | Bild Nr. | Foto / Beschreibung Probestelle |
|---|---|---|---|
| | Probestelle L4, Leibung Innenseite, Westfassade, 1. OG, Klassenraum 14 | | Probestelle L5, Leibung Innenseite, Westfassade, 2. OG, Sprachförderung, 21 |

| Fassadenseite / Etage | Raum / Bereich | Probe Nr. | Bauteil/Lage | Art der Probe | Bild Nr. | Asbestbelastung |
|---|---|---|---|---|---|---|
| | Klassenraum 14, Küche | L4 | Fensterleibung, Innenseite | Spachtelmasse / Putz | 9 | |

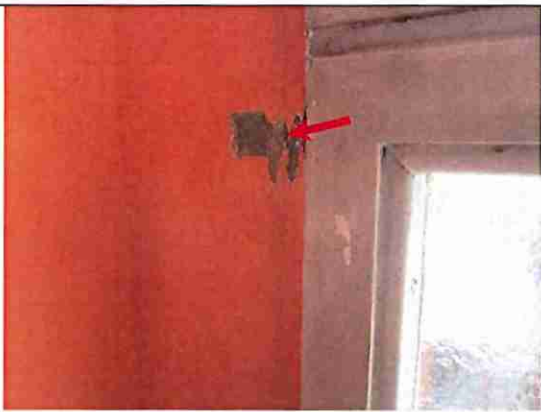
| Fassadenseite / Etage | Raum / Bereich | Probe Nr. | Bauteil/Lage | Art der Probe | Bild Nr. | Asbestbelastung |
|---|---|---|---|---|---|---|
| | Sprachförderung, Raum 21 | L5 | Fensterleibung, Innenseite | Spachtelmasse / Putz | 10 | |

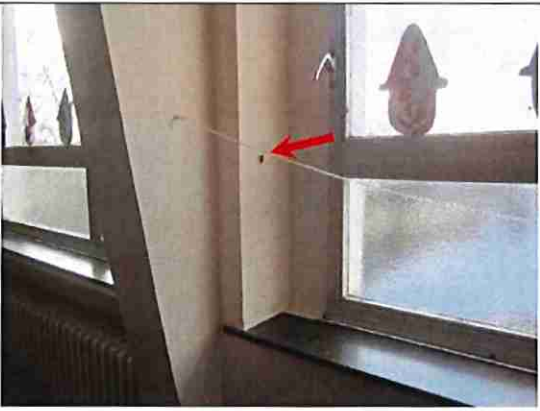
| Bild Nr. | Foto / Beschreibung Probestelle | Bild Nr. | Foto / Beschreibung Probestelle |
|---|---|---|---|
| | Probestelle L6, Leibung Innenseite, Westfassade, 2. OG, Klassenraum 22 | | Probestelle K3, Fensterkitt, Westfassade, 2. OG, Klassenraum 22 |

| Fassadenseite / Etage | Raum / Bereich | Probe Nr. | Bauteil/Lage | Art der Probe | Bild Nr. | Asbestbelastung |
|---|---|---|---|---|---|---|
| Westseite, 2. OG | Klassenraum 22 | L6 | Fensterleibung, Innenseite | Spachtelmasse / Putz | 11 | Asbest nicht nachgewiesen <sup>2)</sup> |

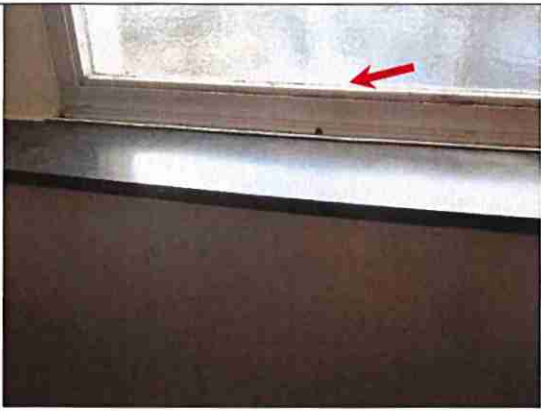
| Fassadenseite / Etage | Raum / Bereich | Probe Nr. | Bauteil/Lage | Art der Probe | Bild Nr. | Asbestbelastung |
|---|---|---|---|---|---|---|
| | Klassenraum 22 | K3 | Fenster, Übergang Fensterglas/Fensterahmen | Mineralischer Kitt | 12 | |

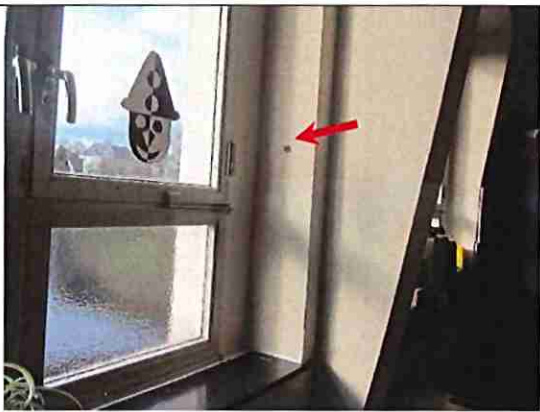
| Bild Nr. | Foto / Beschreibung Probestelle | Bild Nr. | Foto / Beschreibung Probestelle |
|---|---|---|---|
| 13 | <p>Probestelle L7, Leibung Innenseite, Westfassade, 2. OG, Klassenraum 24</p> | 14 | <p>Probestelle L8, Leibung Innenseite, Westfassade, 2. OG, Klassenraum 24</p> |

| Fassadenseite / Etage | Raum / Bereich | Probe Nr. | Bauteil/Lage | Art der Probe | Bild Nr. | Asbestbelastung |
|---|---|---|---|---|---|---|
| Westseite, 1. OG | Klassenraum 24 | L7 | Fensterleibung, Innenseite | Spachtelmasse / Putz | 13 | |

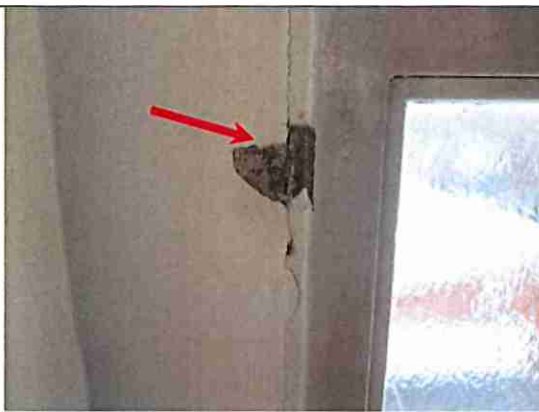
| Fassadenseite / Etage | Raum / Bereich | Probe Nr. | Bauteil/Lage | Art der Probe | Bild Nr. | Asbestbelastung |
|---|---|---|---|---|---|---|
| | Klassenraum 12, 1 b | L8 | Fensterleibung, Innenseite | Spachtelmasse / Putz | 14 | |

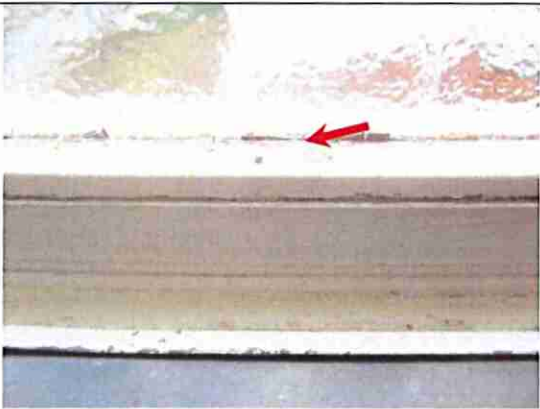
| Bild Nr. | Foto / Beschreibung Probestelle | Bild Nr. | Foto / Beschreibung Probestelle |
|---|---|---|---|
| 15 | <p>Probestelle K4, Fensterkitt, Westfassade, 2. OG, Klassenraum 24</p> | 16 | <p>Probestelle A-L2, Leibung Außenseite, Westfassade, 2. OG, Klassenraum 24</p> |

| Fassadenseite / Etage | Raum / Bereich | Probe Nr. | Bauteil/Lage | Art der Probe | Bild Nr. | Asbestbelastung |
|---|---|---|---|---|---|---|
| | Klassenraum 24 | K4 | Fenster, Übergang Fensterglas/Fensterahmen | Mineralischer Kitt | 15 | |

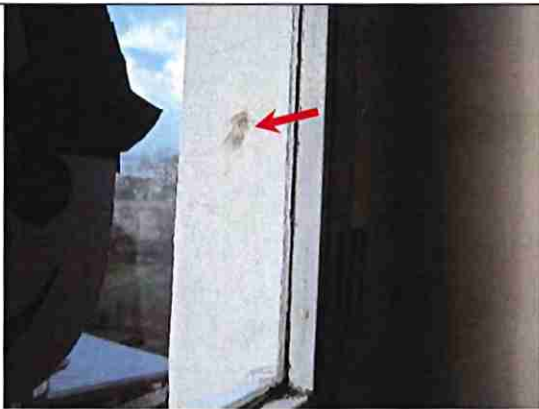
| Fassadenseite / Etage | Raum / Bereich | Probe Nr. | Bauteil/Lage | Art der Probe | Bild Nr. | Asbestbelastung |
|---|---|---|---|---|---|---|
| Westseite, 2. OG | Klassenraum 24 | A-L2 | Fensterleibung, Außenseite | Spachtelmasse / Putz | 16 | |

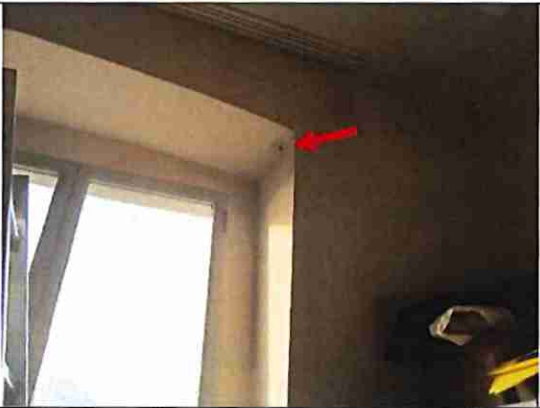
| Bild Nr. | Foto / Beschreibung Probestelle | Bild Nr. | Foto / Beschreibung Probestelle |
|---|---|---|---|
| 17 | <p>Probestelle D2, Fenstersturz - massiv, Westfassade, 2. OG, Klassenraum 24</p> | | |
