# Follmannstraße

# Haltungs-Stammdaten

**Haltung**                    **98800044**

## Inspektion 29.03.2022

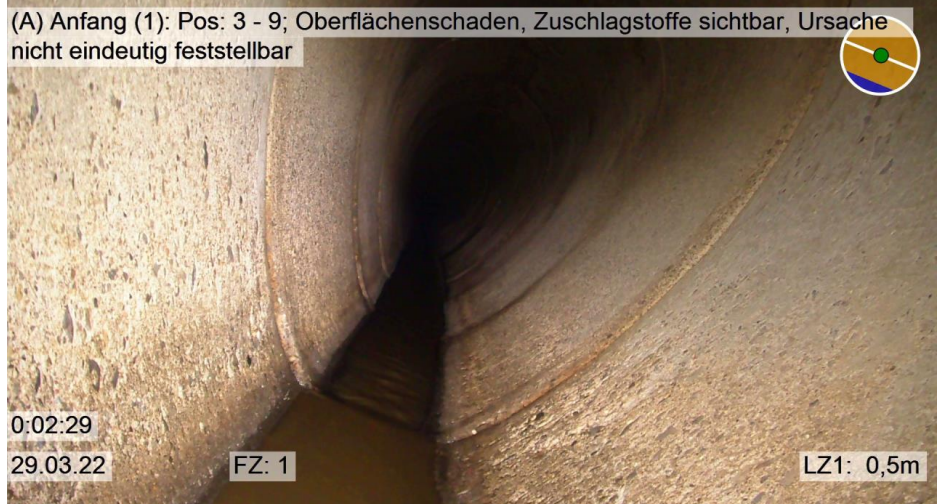
| <b>Foto</b> | <b>001</b> |

| Foto | Video | Entf./m | Zustand | V | Beschreibung |
|---|---|---|---|---|---|
| 001 | 00:02:29 | 0,50 | BAF.C.E | | Anfang (1): Pos: 3 - 9; Oberflächenschaden, Zuschlagstoffe sichtbar, Ursache nicht eindeutig feststellbar |

Anfang (1): Pos: 3 - 9;  
Oberflächenschaden, Zuschlagstoffe  
sichtbar, Ursache nicht eindeutig  
feststellbar

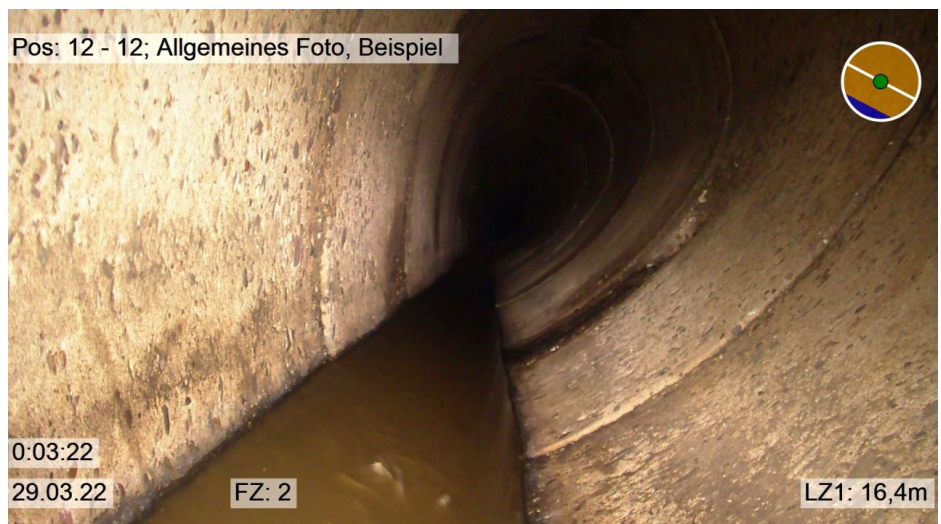
| <b>Foto</b> | <b>002</b> |

Pos: 12 - 12; Allgemeines Foto,  
Beispiel

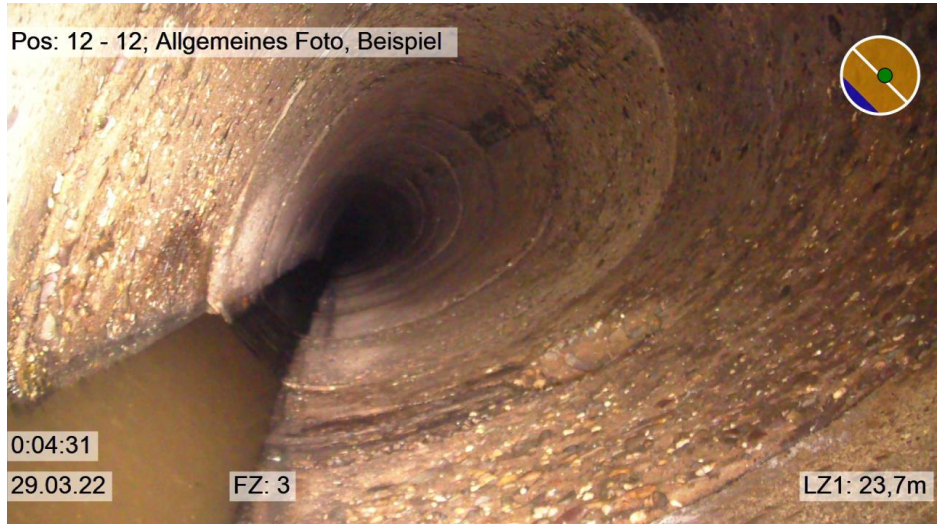
| <b>Foto</b> | <b>003</b> |

Pos: 12 - 12; Allgemeines Foto,  
Beispiel

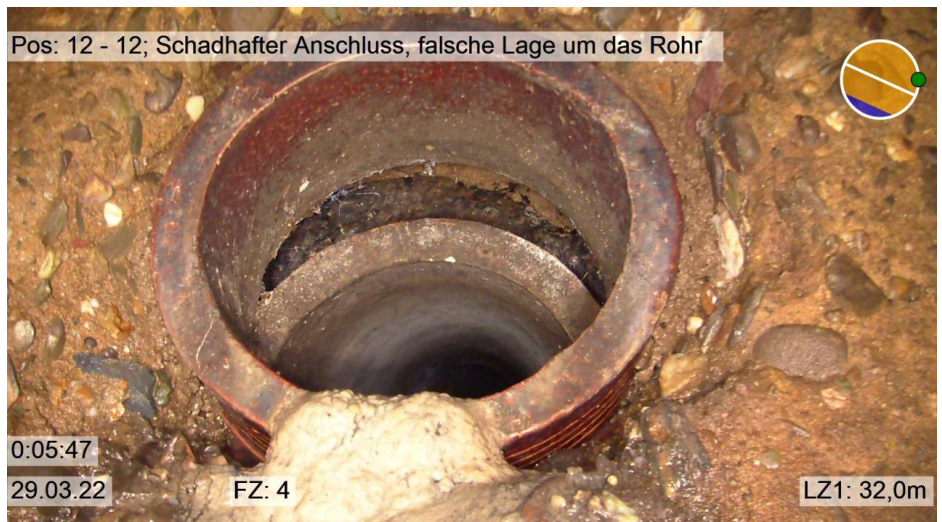
| <b>Foto</b> | <b>004</b> |

| Foto | Video | Entf./m | Zustand | V | Beschreibung |
|---|---|---|---|---|---|
| 004 | 00:05:47 | 32,00 | BAH.A | | Pos: 12 - 12; Schadhafter Anschluss, falsche Lage um das Rohr |

Pos: 12 - 12; Schadhafter Anschluss,  
falsche Lage um das Rohr

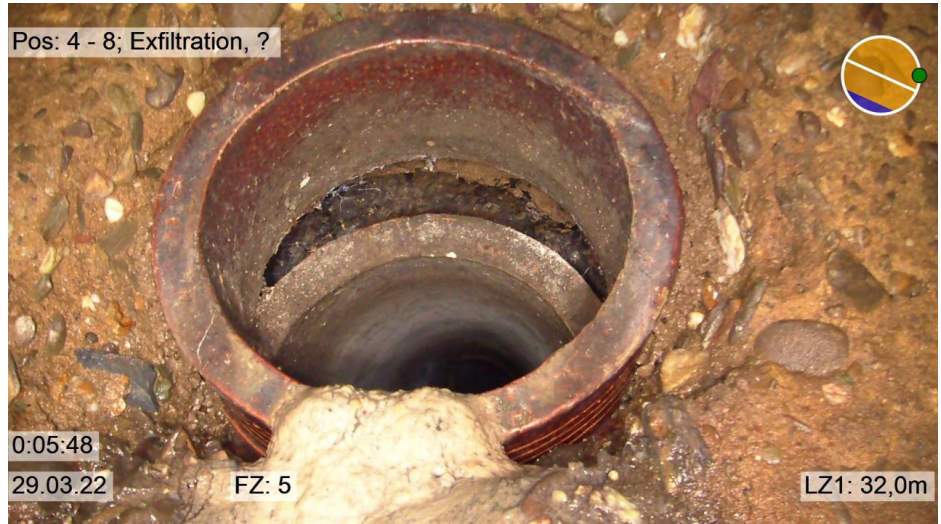
**Foto** 005  
**Video** 00:05:48  
**Entf. in Fließr.** 32,00 m  
**Zustand** BBG  
**Position** 4 - 8  
**Datenträger** DVD\_088

| Foto | Video | Entf./m | Zustand | V | Beschreibung |
|---|---|---|---|---|---|
| 005 | 00:05:48 | 32,00 | BBG | | Pos: 4 - 8; Exfiltration, ? |

Pos: 4 - 8; Exfiltration, ?

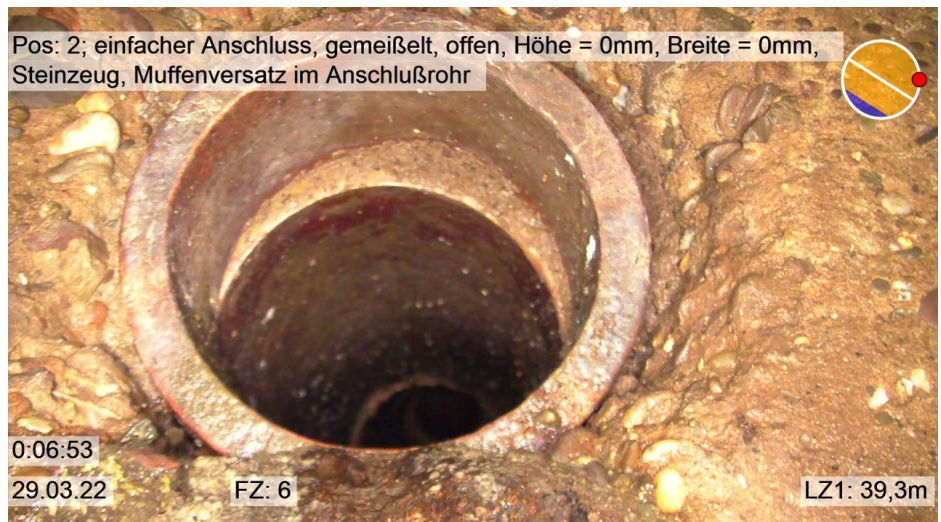
**Foto** 006  
**Video** 00:06:53  
**Entf. in Fließr.** 39,30 m  
**Zustand** BCA.E.A  
**Position** 2  
**Datenträger** DVD\_088

| Foto | Video | Entf./m | Zustand | V | Beschreibung |
|---|---|---|---|---|---|
| 006 | 00:06:53 | 39,30 | BCA.E.A | | Pos: 2; einfacher Anschluss, gemeißelt, offen, Höhe = 0mm, Breite = 0mm, Steinzeug, Muffenversatz im Anschlußrohr |

Pos: 2; einfacher Anschluss,  
 gemeißelt, offen, Höhe = 0mm,  
 Breite = 0mm, Steinzeug,  
 Muffenversatz im Anschlußrohr

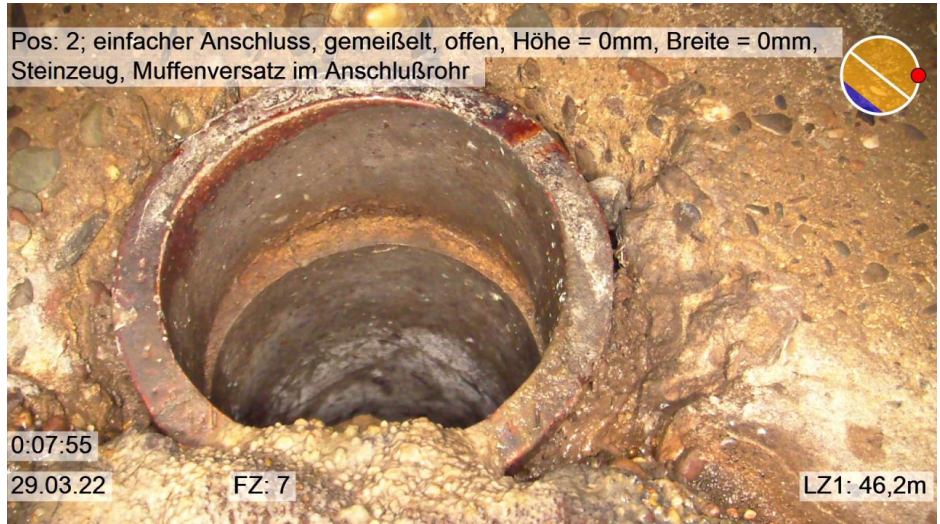
**Foto** **007**  
**Video** 00:07:55  
**Entf. in Fließr.** 46,20 m  
**Zustand** BCA.E.A  
**Position** 2  
**Datenträger** DVD\_088

| Foto | Video | Entf./m | Zustand | V | Beschreibung |
|---|---|---|---|---|---|
| 007 | 00:07:55 | 46,20 | BCA.E.A | | Pos: 2; einfacher Anschluss, gemeißelt, offen, Höhe = 0mm, Breite = 0mm, Steinzeug, Muffenversatz im Anschlußrohr |

Pos: 2; einfacher Anschluss,  
 gemeißelt, offen, Höhe = 0mm,  
 Breite = 0mm, Steinzeug,  
 Muffenversatz im Anschlußrohr

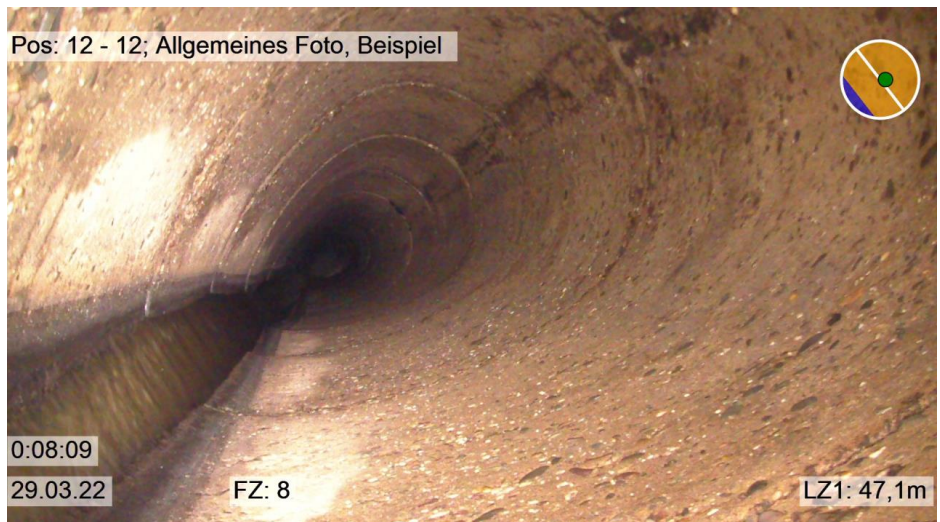
**Foto** **008**  
**Video** 00:08:09  
**Entf. in Fließr.** 47,10 m  
**Zustand** BDA  
**Position** 12 - 12  
**Datenträger** DVD\_088

Pos: 12 - 12; Allgemeines Foto,  
 Beispiel

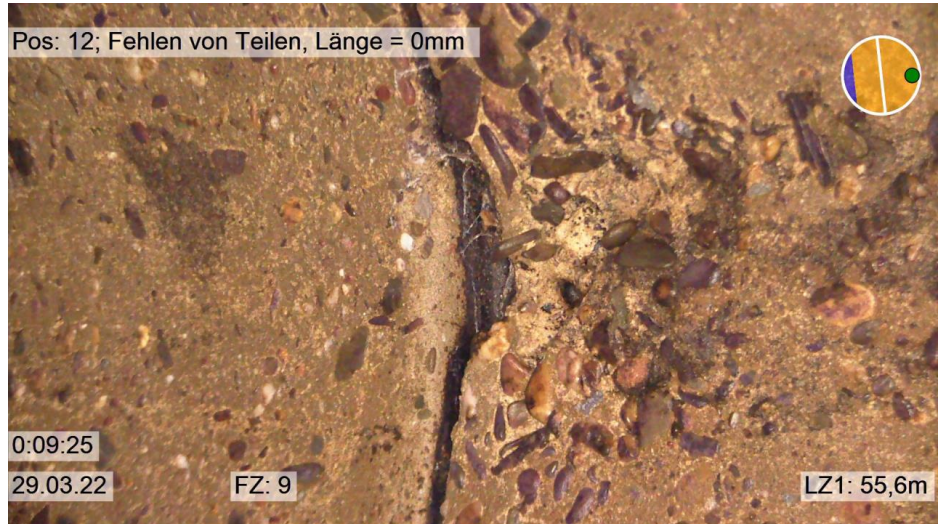
| <b>Foto</b> | <b>009</b> |

| Foto | Video | Entf./m | Zustand | V | Beschreibung |
|---|---|---|---|---|---|
| 009 | 00:09:25 | 55,60 | BAC.B | | Pos: 12; Fehlen von Teilen, Länge = 0mm |

Pos: 12; Fehlen von Teilen, Länge =  
0mm

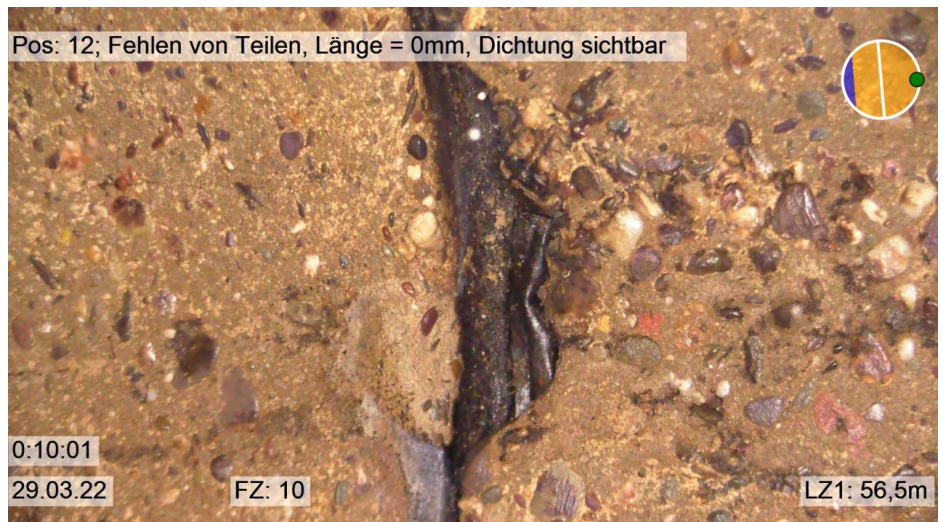
| <b>Foto</b> | <b>010</b> |

| Foto | Video | Entf./m | Zustand | V | Beschreibung |
|---|---|---|---|---|---|
| 010 | 00:10:01 | 56,50 | BAC.B | | Pos: 12; Fehlen von Teilen, Länge = 0mm, Dichtung sichtbar |

Pos: 12; Fehlen von Teilen, Länge =  
0mm, Dichtung sichtbar

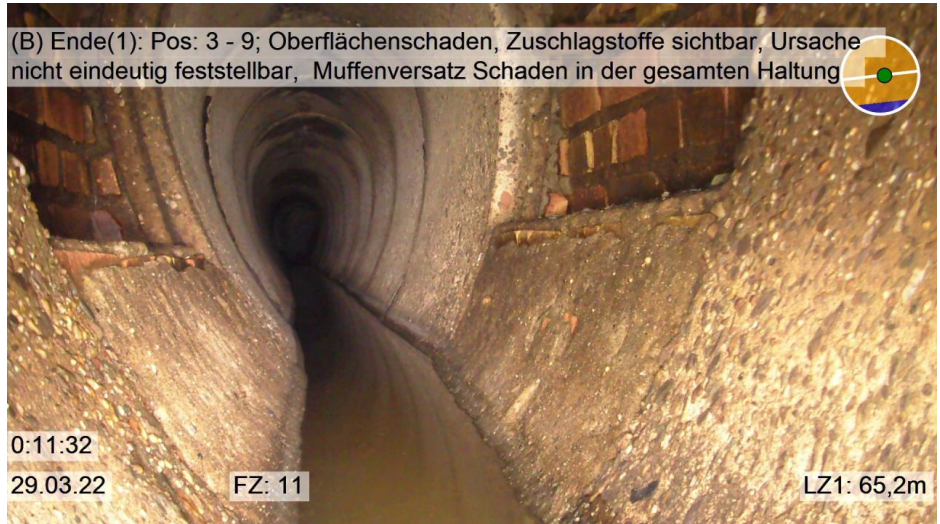
## Foto 011

| Foto | Video | Entf./m | Zustand | V | Beschreibung |
|---|---|---|---|---|---|
| 011 | 00:11:32 | 65,20 | BAF.C.E | | Ende(1): Pos: 3 - 9; Oberflächenschaden, Zuschlagstoffe sichtbar, Ursache nicht eindeutig feststellbar, Muffenversatz Schaden in der gesamten Haltung |

Ende(1): Pos: 3 - 9;  
Oberflächenschaden, Zuschlagstoffe  
sichtbar, Ursache nicht eindeutig  
feststellbar, Muffenversatz Schaden  
in der gesamten Haltung
