# Follmannstraße

# Haltungs-Stammdaten

# Haltungsbericht

## Inspektion 29.03.2022

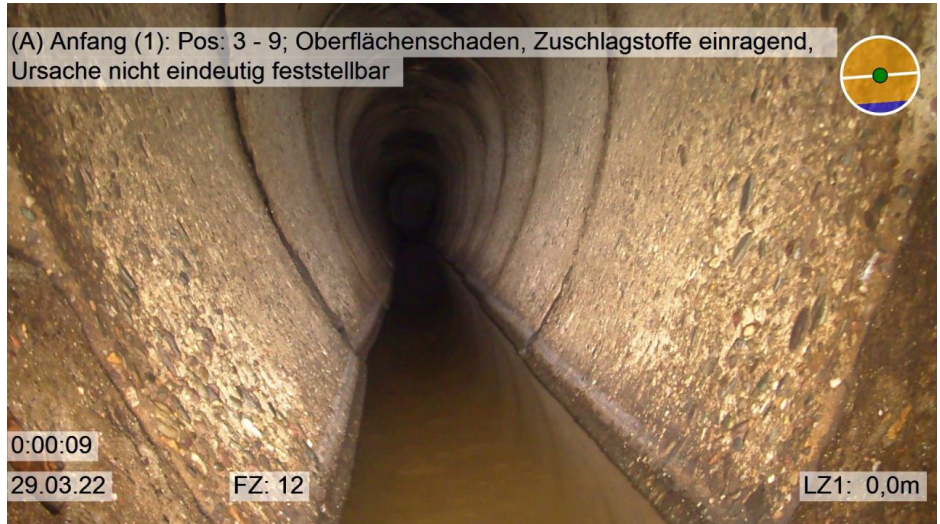
| <b>Foto</b> | <b>012</b> |

| Foto | Video | Entf./m | Zustand | V | Beschreibung |
|---|---|---|---|---|---|
| 012 | 00:00:09 | 0,00 | BAF.D.E | | Anfang (1): Pos: 3 - 9; Oberflächenschaden, Zuschlagstoffe einragend, Ursache nicht eindeutig feststellbar |

Anfang (1): Pos: 3 - 9;  
Oberflächenschaden, Zuschlagstoffe  
einragend, Ursache nicht eindeutig  
feststellbar

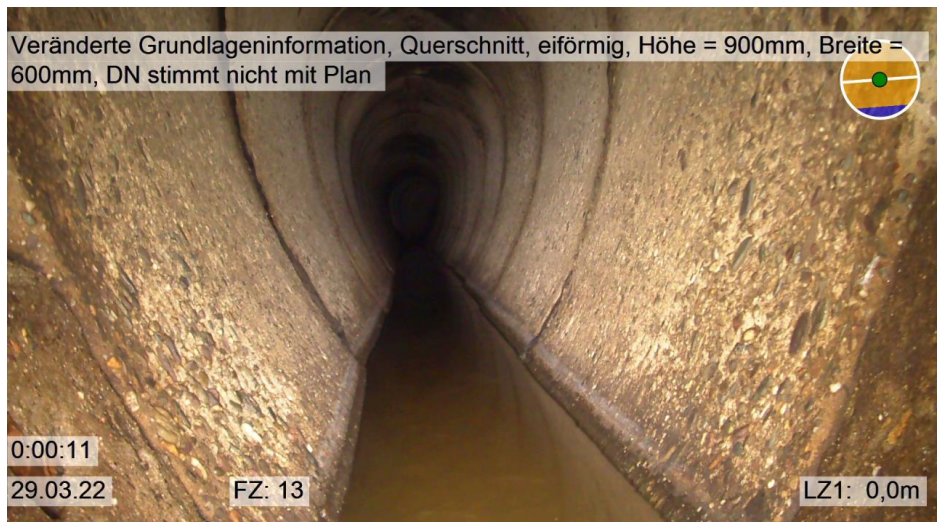
| <b>Foto</b> | <b>013</b> |

| Foto | Video | Entf./m | Zustand | V | Beschreibung |
|---|---|---|---|---|---|
| 013 | 00:00:11 | 0,00 | AEC.C | | Veränderte Grundlageninformation, Querschnitt, eiförmig, Höhe = 900mm, Breite = 600mm, DN stimmt nicht mit Plan |

Veränderte Grundlageninformation,  
Querschnitt, eiförmig, Höhe =  
900mm, Breite = 600mm, DN stimmt  
nicht mit Plan

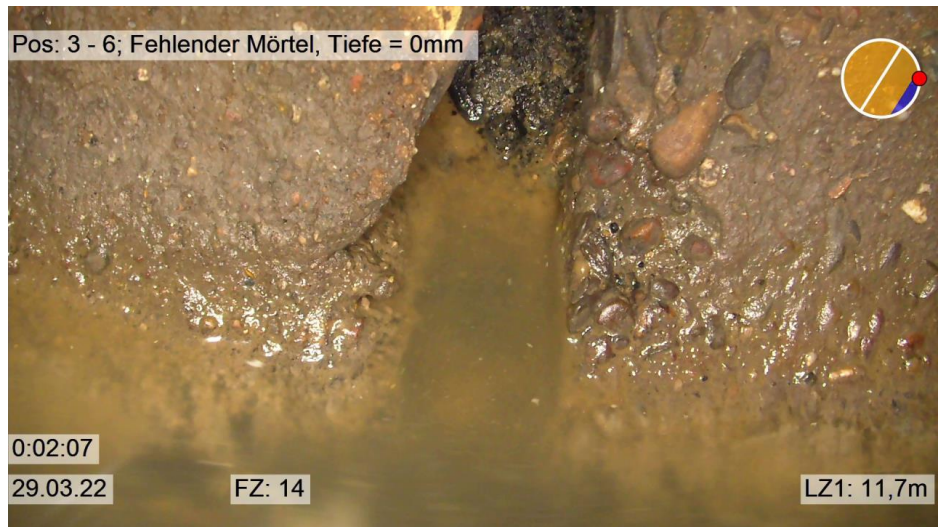
| <b>Foto</b> | <b>014</b> |

| Foto | Video | Entf./m | Zustand | V | Beschreibung |
|---|---|---|---|---|---|
| 014 | 00:02:07 | 11,70 | BAE | | Pos: 3 - 6; Fehlender Mörtel, Tiefe = 0mm |

Pos: 3 - 6; Fehlender Mörtel, Tiefe =  
0mm

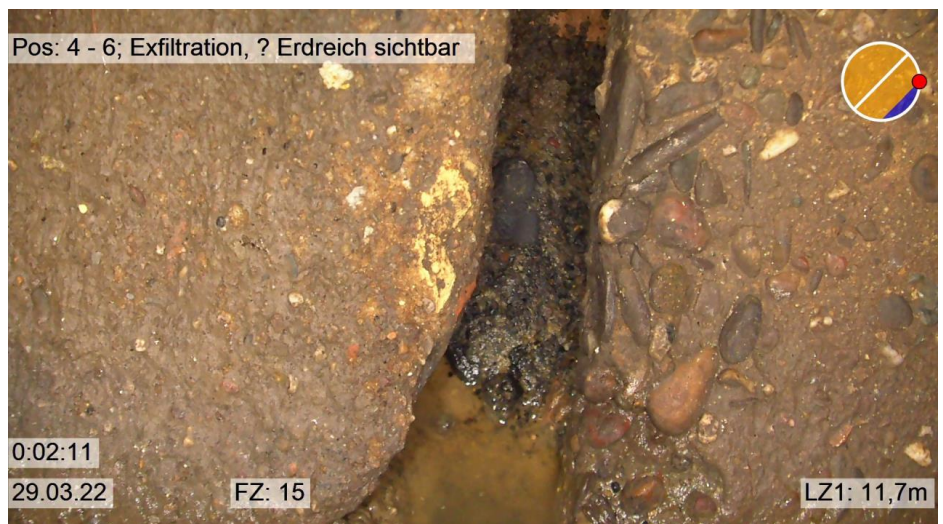
| <b>Foto</b> | <b>015</b> |

| Foto | Video | Entf./m | Zustand | V | Beschreibung |
|---|---|---|---|---|---|
| 015 | 00:02:11 | 11,70 | BBG | | Pos: 4 - 6; Exfiltration, ? Erdreich sichtbar |

Pos: 4 - 6; Exfiltration, ? Erdreich  
sichtbar

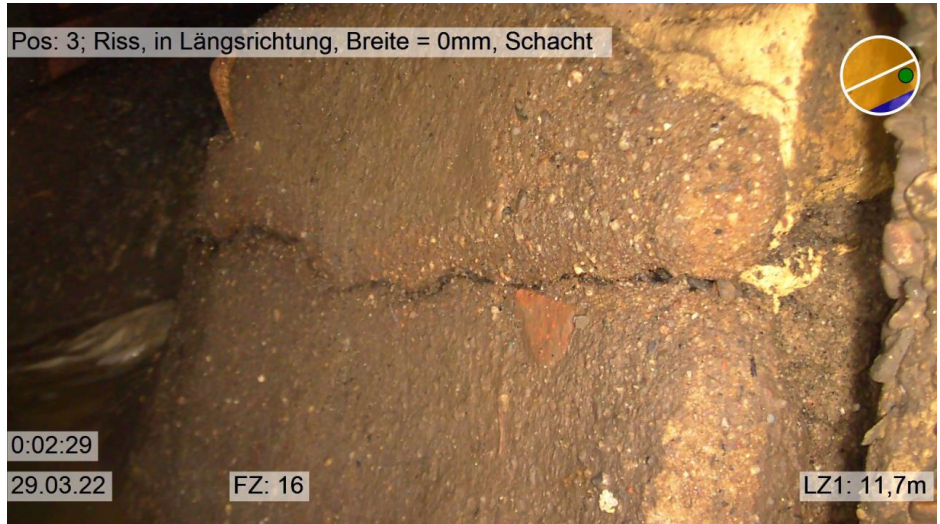
| <b>Foto</b> | <b>016</b> |

| Foto | Video | Entf./m | Zustand | V | Beschreibung |
|---|---|---|---|---|---|
| 016 | 00:02:29 | 11,70 | BAB.B.A | | Pos: 3; Riss, in Längsrichtung, Breite = 0mm, Schacht |

Pos: 3; Riss, in Längsrichtung, Breite  
= 0mm, Schacht

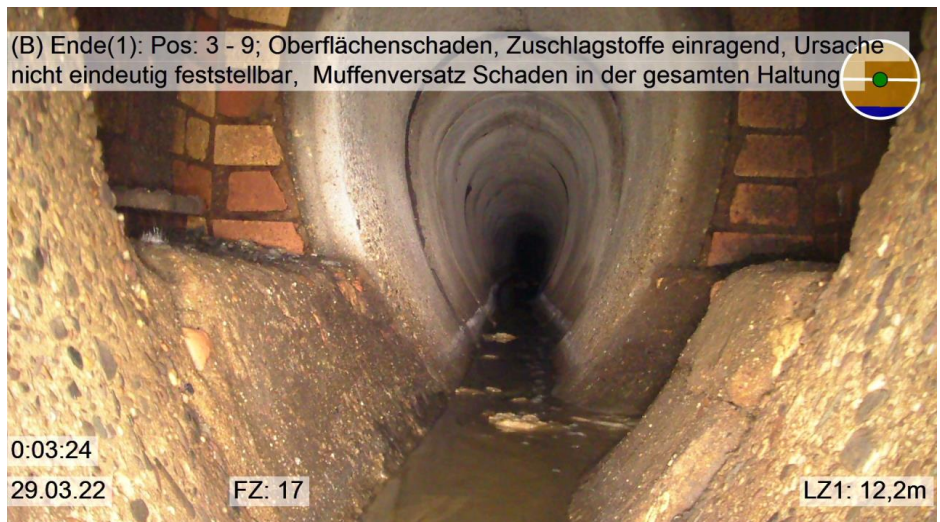
| <b>Foto</b> | <b>017</b> |

| Foto | Video | Entf./m | Zustand | V | Beschreibung |
|---|---|---|---|---|---|
| 017 | 00:03:24 | 12,20 | BAF.D.E | | Ende(1): Pos: 3 - 9; Oberflächenschaden, Zuschlagstoffe einragend, Ursache nicht eindeutig feststellbar, Muffenversatz Schaden in der gesamten Haltung |

Ende(1): Pos: 3 - 9;  
Oberflächenschaden, Zuschlagstoffe  
einragend, Ursache nicht eindeutig  
feststellbar, Muffenversatz Schaden  
in der gesamten Haltung
