# Follmannstraße

# Haltungsbericht

**Haltung** 98800046

## Inspektion 29.03.2022

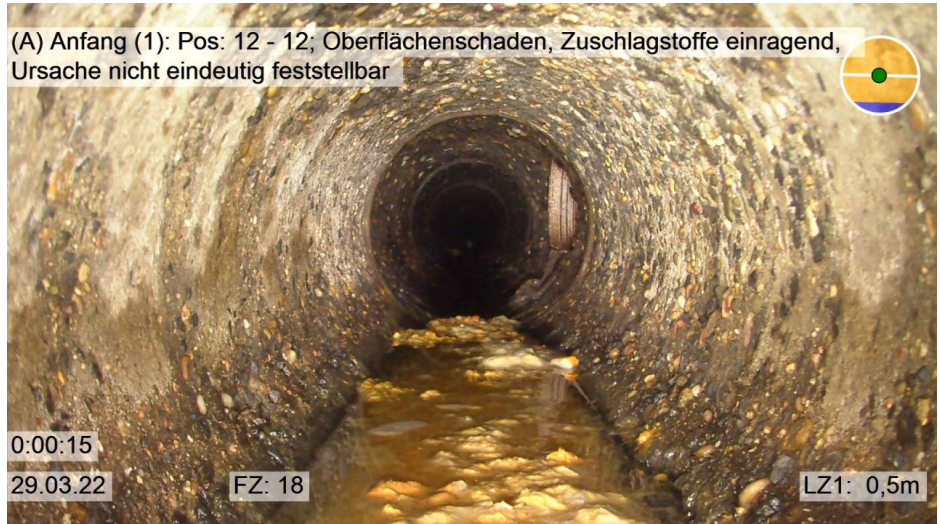
| <b>Foto</b> | <b>018</b> |

| Foto | Video | Entf./m | Zustand | V | Beschreibung |
|---|---|---|---|---|---|
| 018 | 00:00:15 | 0,50 | BAF.D.E | | Anfang (1): Pos: 12 - 12; Oberflächenschaden, Zuschlagstoffe einragend, Ursache nicht eindeutig feststellbar |

| Foto | Video | Entf./m | Zustand | V | Beschreibung |
|---|---|---|---|---|---|
| | 00:05:08 | 15,20 | BAF.D.E | | Ende(1): Pos: 12 - 12; Oberflächenschaden, Zuschlagstoffe einragend, Ursache nicht eindeutig feststellbar, Statik /Dichtigkeit fraglich |

Anfang (1): Pos: 12 - 12;  
Oberflächenschaden, Zuschlagstoffe  
einragend, Ursache nicht eindeutig  
feststellbar

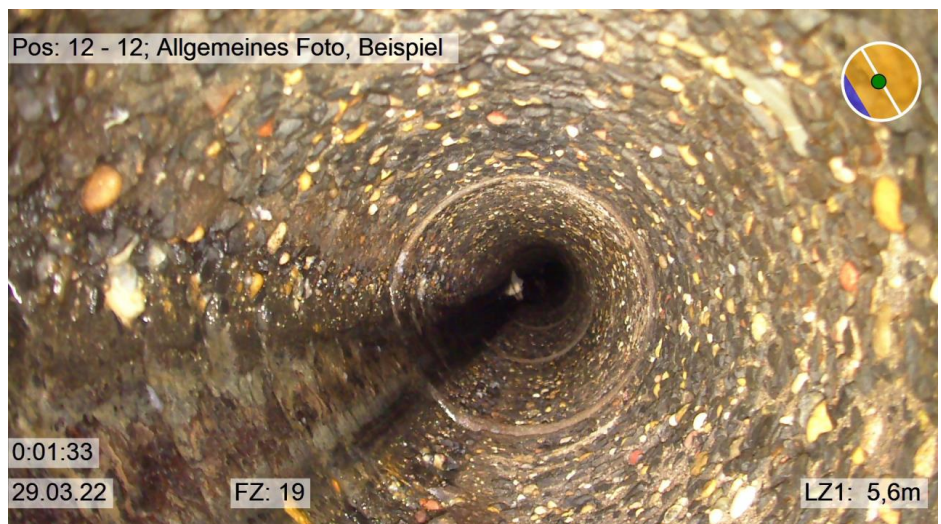
| <b>Foto</b> | <b>019</b> |

Pos: 12 - 12; Allgemeines Foto,  
Beispiel

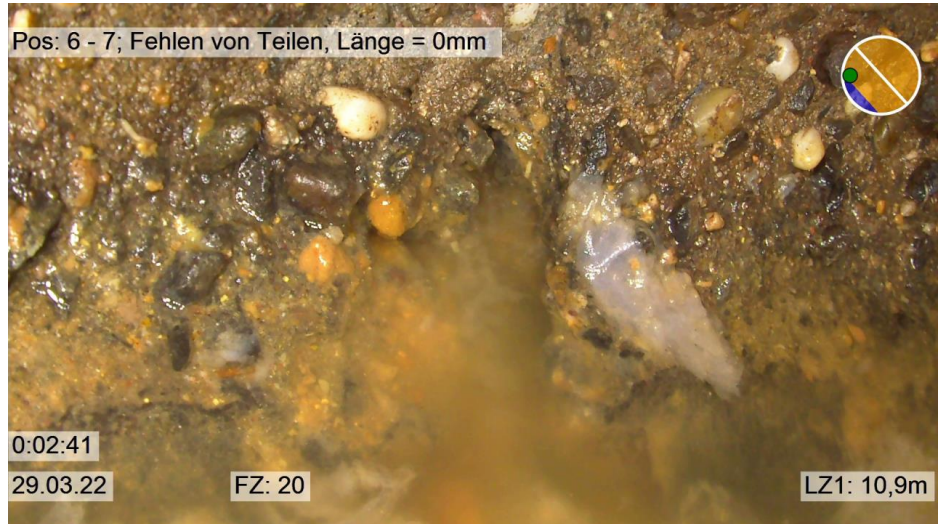
**Foto** 020  
**Video** 00:02:41  
**Entf. in Fließr.** 10,90 m  
**Zustand** BAC.B  
**Position** 6 - 7  
**Datenträger** DVD\_088

| Foto | Video | Entf./m | Zustand | V | Beschreibung |
|---|---|---|---|---|---|
| 020 | 00:02:41 | 10,90 | BAC.B | | Pos: 6 - 7; Fehlen von Teilen, Länge = 0mm |

Pos: 6 - 7; Fehlen von Teilen, Länge  
 = 0mm

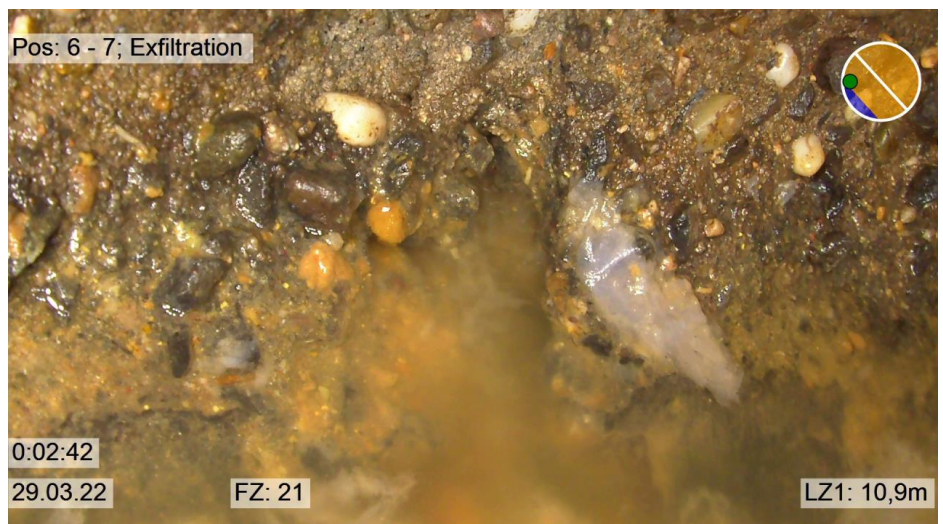
**Foto** 021  
**Video** 00:02:42  
**Entf. in Fließr.** 10,90 m  
**Zustand** BBG  
**Position** 6 - 7  
**Datenträger** DVD\_088

| Foto | Video | Entf./m | Zustand | V | Beschreibung |
|---|---|---|---|---|---|
| 021 | 00:02:42 | 10,90 | BBG | | Pos: 6 - 7; Exfiltration |

Pos: 6 - 7; Exfiltration

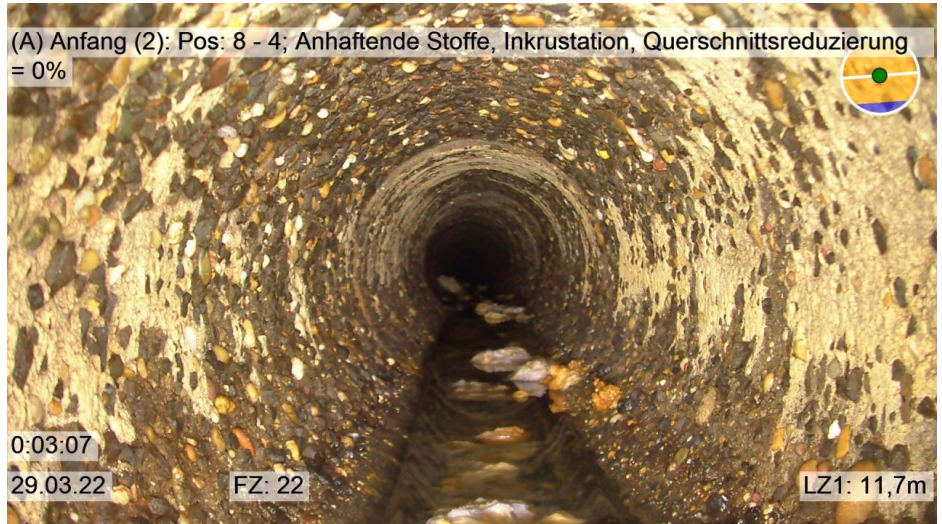
**Foto** 022  
**Video** 00:03:08  
**Entf. in Fließr.** 11,70 m  
**Zustand** BBB.A  
**Position** 8 - 4  
**Datenträger** DVD\_088

| Foto | Video | Entf./m | Zustand | V | Beschreibung |
|---|---|---|---|---|---|
| 022 | 00:03:08 | 11,70 | BBB.A | | Anfang (2): Pos: 8 - 4; Anhaftende Stoffe, Inkrustation, Querschnittsreduzierung = 0% |

Anfang (2): Pos: 8 - 4; Anhaftende  
 Stoffe, Inkrustation,  
 Querschnittsreduzierung = 0%

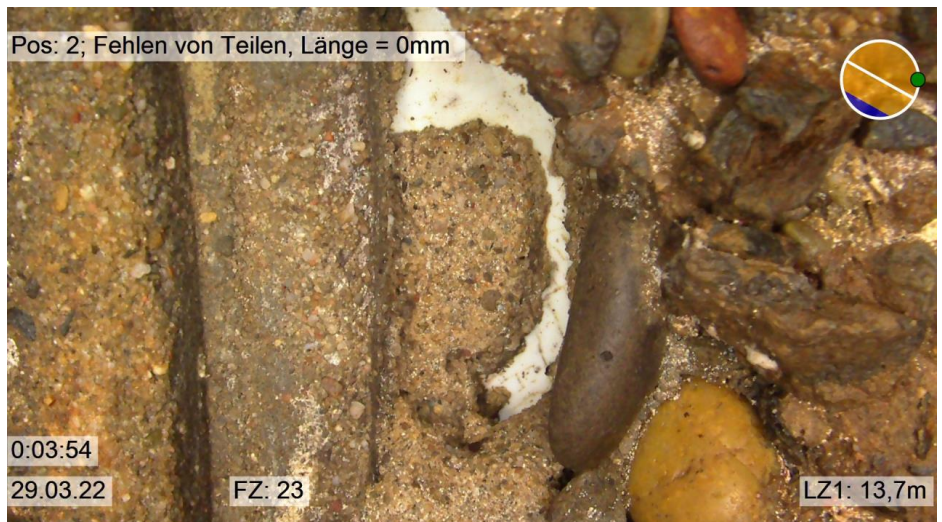
**Foto** 023  
**Video** 00:03:54  
**Entf. in Fließr.** 13,70 m  
**Zustand** BAC.B  
**Position** 2  
**Datenträger** DVD\_088

| Foto | Video | Entf./m | Zustand | V | Beschreibung |
|---|---|---|---|---|---|
| 023 | 00:03:54 | 13,70 | BAC.B | | Pos: 2; Fehlen von Teilen, Länge = 0mm |

Pos: 2; Fehlen von Teilen, Länge = 0mm

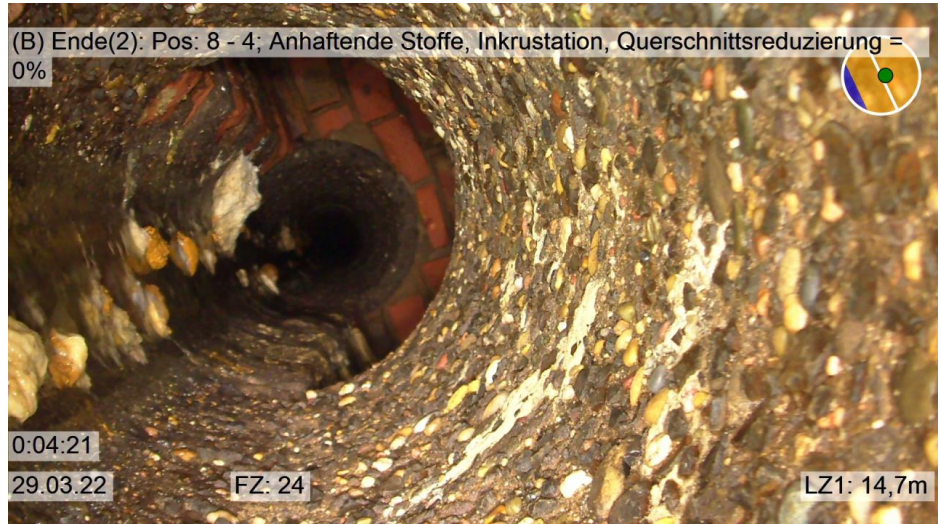
| <b>Foto</b> | <b>024</b> |

| Foto | Video | Entf./m | Zustand | V | Beschreibung |
|---|---|---|---|---|---|
| 024 | 00:04:21 | 14,70 | BBB.A | | Ende(2): Pos: 8 - 4; Anhaftende Stoffe, Inkrustation, Querschnittsreduzierung = 0% |

Ende(2): Pos: 8 - 4; Anhaftende  
Stoffe, Inkrustation,  
Querschnittsreduzierung = 0%

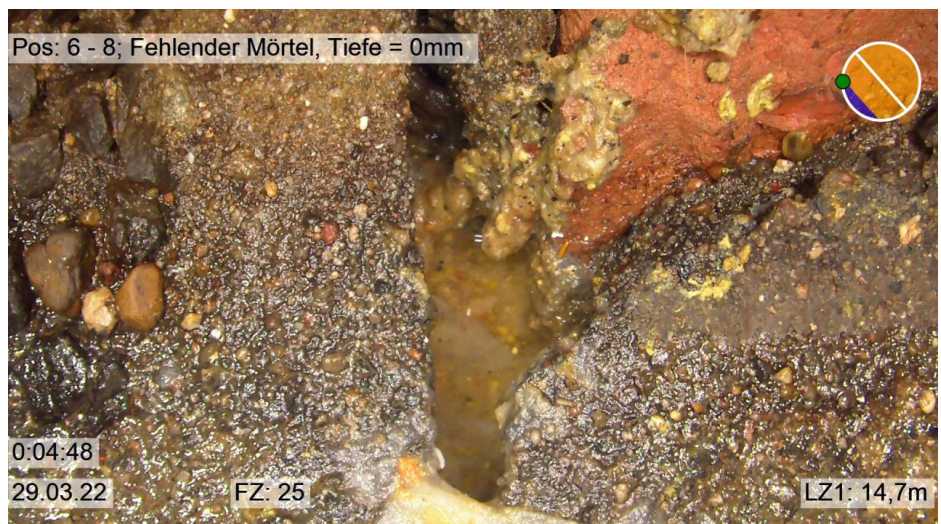
| <b>Foto</b> | <b>025</b> |

| Foto | Video | Entf./m | Zustand | V | Beschreibung |
|---|---|---|---|---|---|
| 025 | 00:04:48 | 14,70 | BAE | | Pos: 6 - 8; Fehlender Mörtel, Tiefe = 0mm |

Pos: 6 - 8; Fehlender Mörtel, Tiefe = 0mm

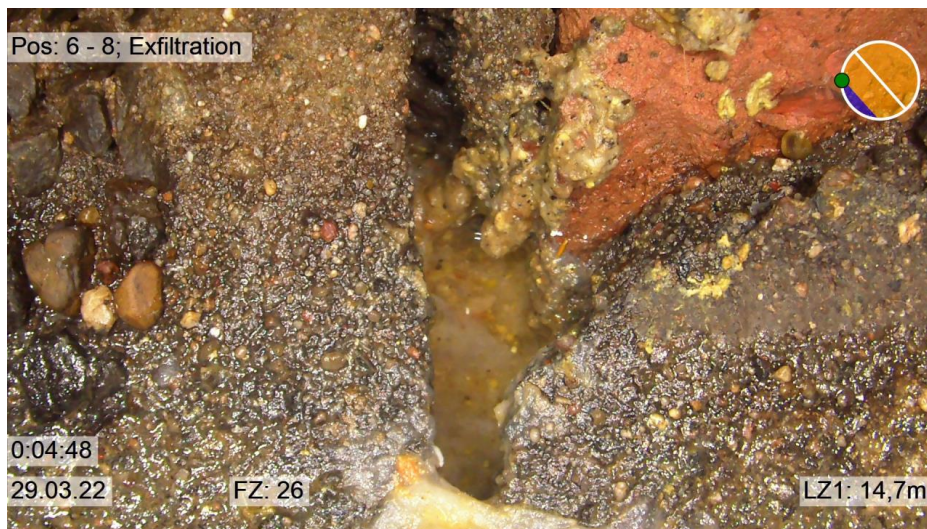
**Foto** 026

| Foto | Video | Entf./m | Zustand | V | Beschreibung |
|---|---|---|---|---|---|
| 026 | 00:04:49 | 14,70 | BBG | | Pos: 6 - 8; Exfiltration |

Pos: 6 - 8; Exfiltration
