# Follmannstraße

**Haltung**                    **98800047**

# Haltungsbericht

## Inspektion 29.03.2022

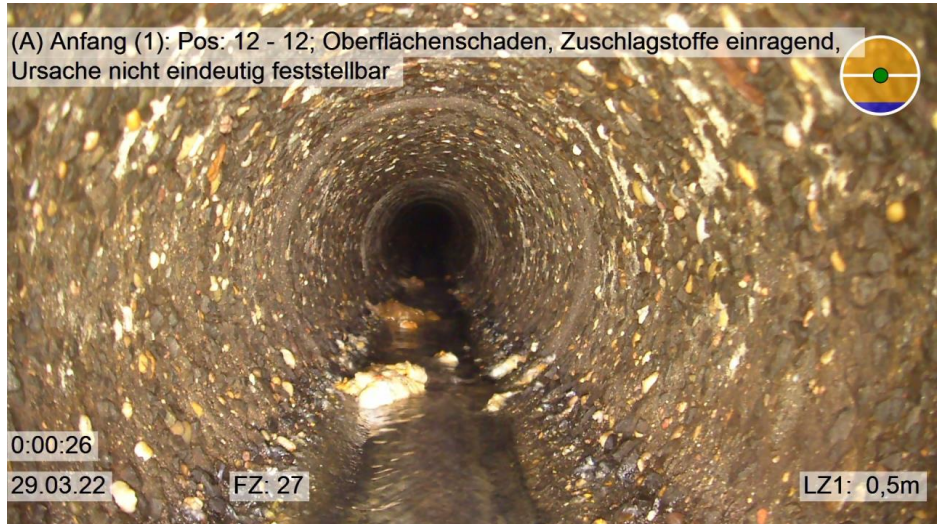
| <b>Foto</b> | <b>027</b> |

| Foto | Video | Entf./m | Zustand | V | Beschreibung |
|---|---|---|---|---|---|
| 027 | 00:00:26 | 0,50 | BAF.D.E | | Anfang (1): Pos: 12 - 12; Oberflächenschaden, Zuschlagstoffe einragend, Ursache nicht eindeutig feststellbar |

Anfang (1): Pos: 12 - 12;  
Oberflächenschaden, Zuschlagstoffe  
einragend, Ursache nicht eindeutig  
feststellbar

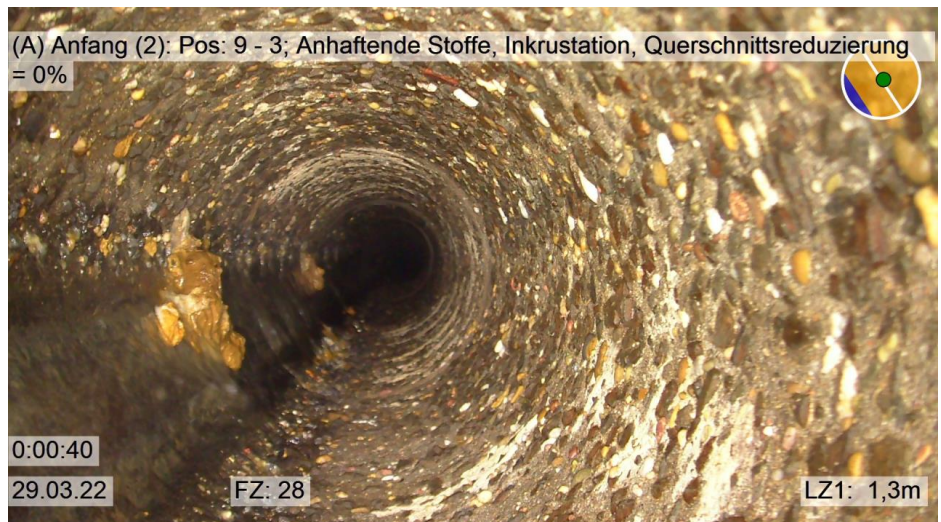
| <b>Foto</b> | <b>028</b> |

| Foto | Video | Entf./m | Zustand | V | Beschreibung |
|---|---|---|---|---|---|
| 028 | 00:00:40 | 1,30 | BBB.A | | Anfang (2): Pos: 9 - 3; Anhaftende Stoffe, Inkrustation, Querschnittsreduzierung = 0% |

Anfang (2): Pos: 9 - 3; Anhaftende  
Stoffe, Inkrustation,  
Querschnittsreduzierung = 0%

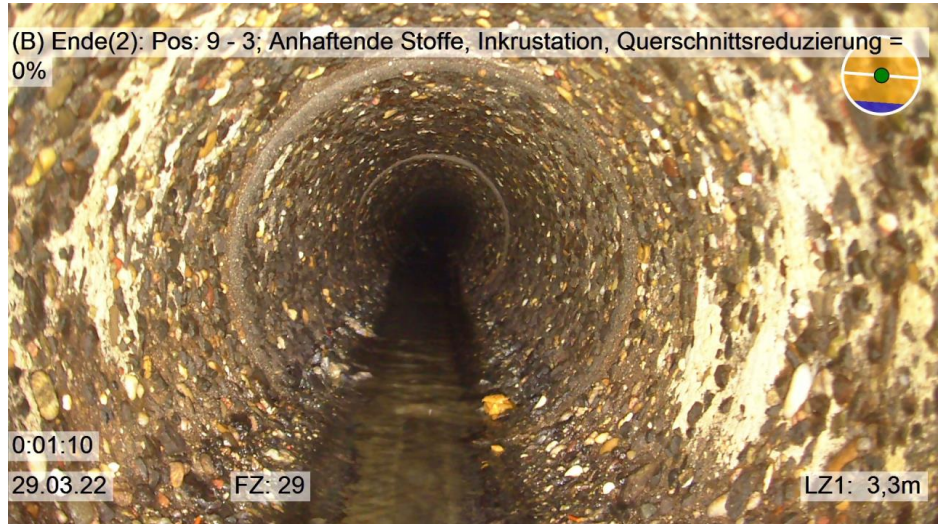
| <b>Foto</b> | <b>029</b> |

| Foto | Video | Entf./m | Zustand | V | Beschreibung |
|---|---|---|---|---|---|
| 029 | 00:01:10 | 3,30 | BBB.A | | Ende(2): Pos: 9 - 3; Anhaftende Stoffe, Inkrustation, Querschnittsreduzierung = 0% |

Ende(2): Pos: 9 - 3; Anhaftende  
Stoffe, Inkrustation,  
Querschnittsreduzierung = 0%

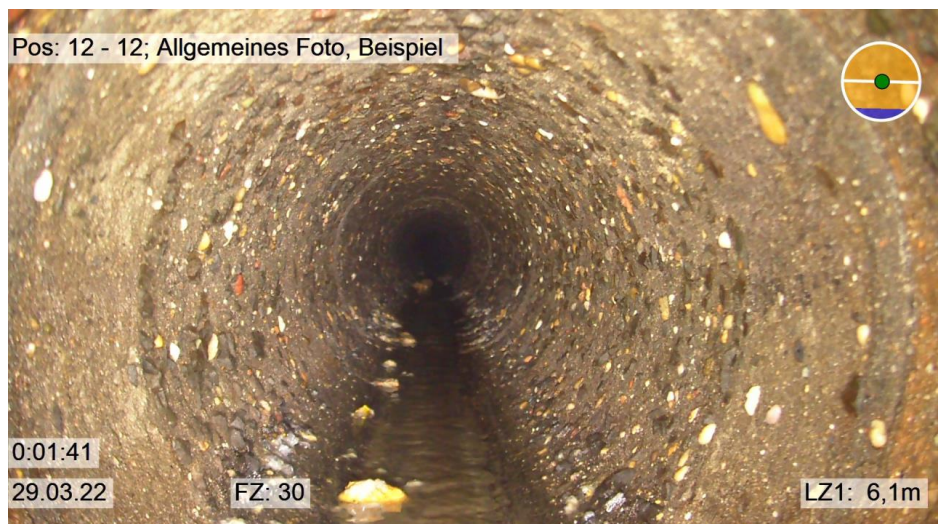
| <b>Foto</b> | <b>030</b> |

Pos: 12 - 12; Allgemeines Foto,  
Beispiel

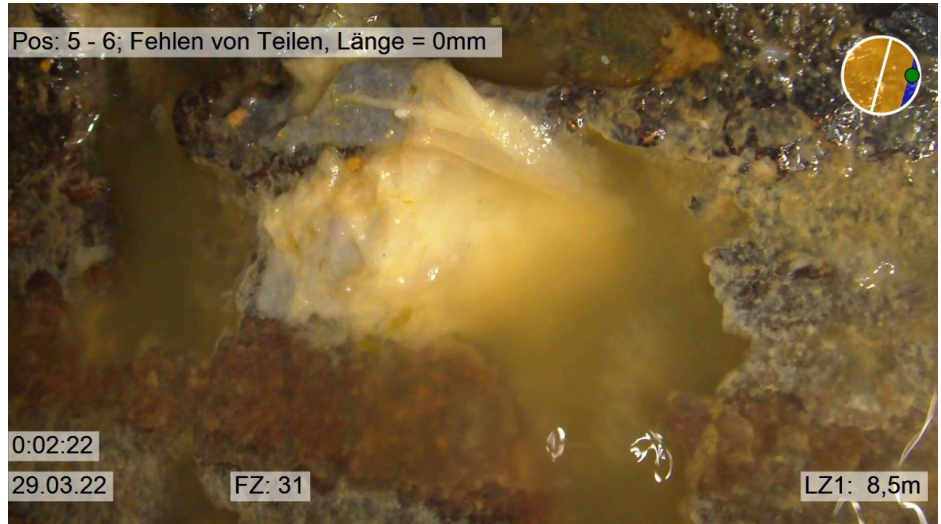
| <b>Foto</b> | <b>031</b> |

| Foto | Video | Entf./m | Zustand | V | Beschreibung |
|---|---|---|---|---|---|
| 031 | 00:02:22 | 8,50 | BAC.B | | Pos: 5 - 6; Fehlen von Teilen, Länge = 0mm |

Pos: 5 - 6; Fehlen von Teilen, Länge  
= 0mm

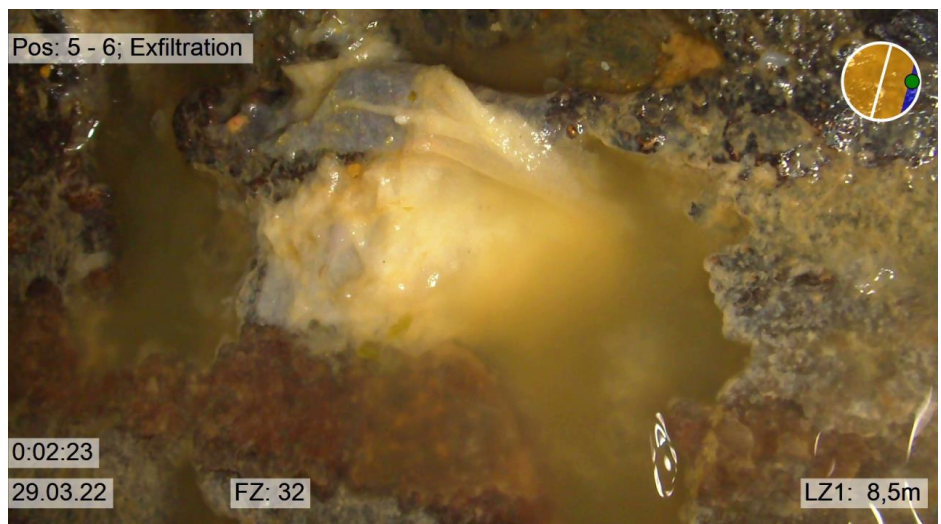
| <b>Foto</b> | <b>032</b> |

| Foto | Video | Entf./m | Zustand | V | Beschreibung |
|---|---|---|---|---|---|
| 032 | 00:02:23 | 8,50 | BBG | | Pos: 5 - 6; Exfiltration |

Pos: 5 - 6; Exfiltration

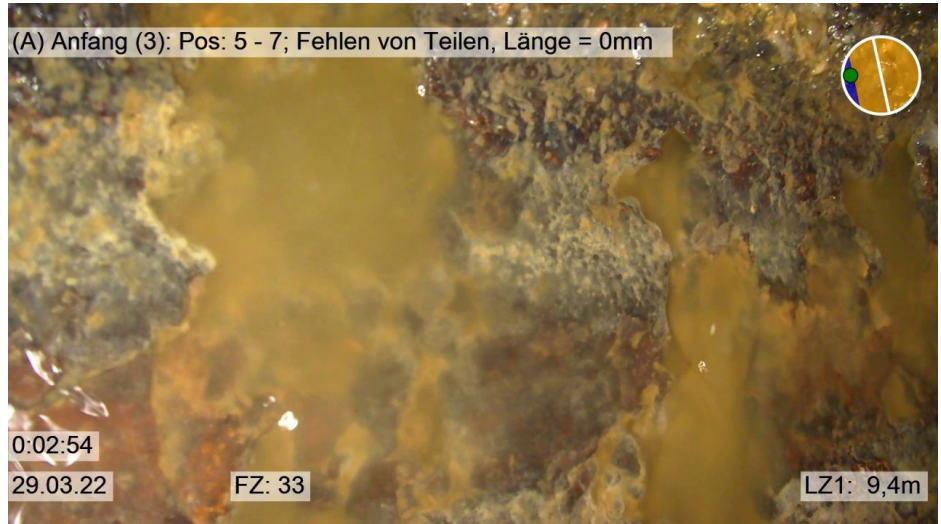
| <b>Foto</b> | <b>033</b> |

| Foto | Video | Entf./m | Zustand | V | Beschreibung |
|---|---|---|---|---|---|
| 033 | 00:02:54 | 9,40 | BAC.B | | Anfang (3): Pos: 5 - 7; Fehlen von Teilen, Länge = 0mm |

Anfang (3): Pos: 5 - 7; Fehlen von  
Teilen, Länge = 0mm

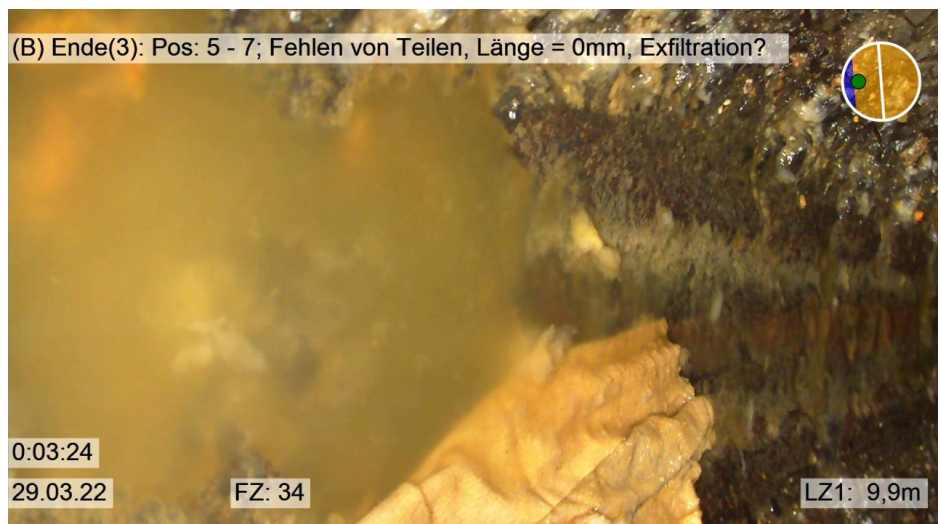
| <b>Foto</b> | <b>034</b> |

| Foto | Video | Entf./m | Zustand | V | Beschreibung |
|---|---|---|---|---|---|
| 034 | 00:03:24 | 9,90 | BAC.B | | Ende(3): Pos: 5 - 7; Fehlen von Teilen, Länge = 0mm, Exfiltration? |

Ende(3): Pos: 5 - 7; Fehlen von  
Teilen, Länge = 0mm, Exfiltration?

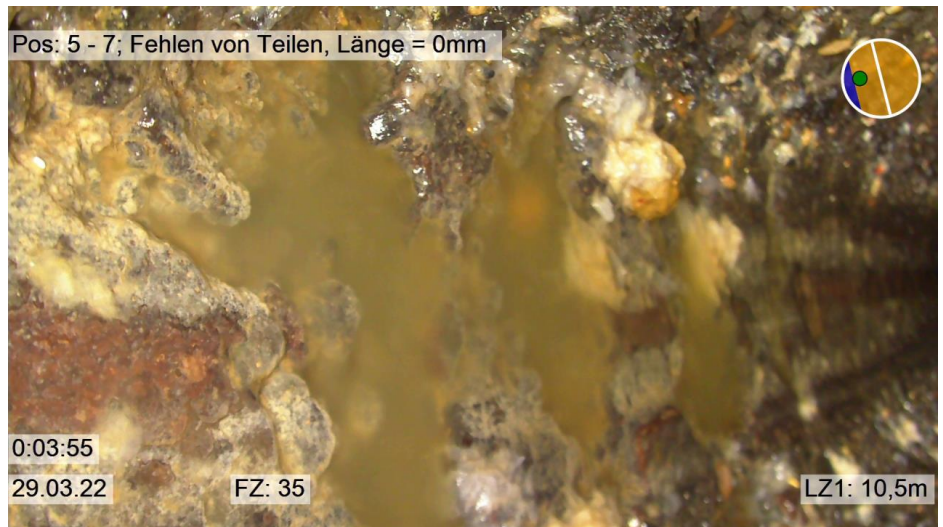
| <b>Foto</b> | <b>035</b> |

| Foto | Video | Entf./m | Zustand | V | Beschreibung |
|---|---|---|---|---|---|
| 035 | 00:03:55 | 10,50 | BAC.B | | Pos: 5 - 7; Fehlen von Teilen, Länge = 0mm |

Pos: 5 - 7; Fehlen von Teilen, Länge  
= 0mm

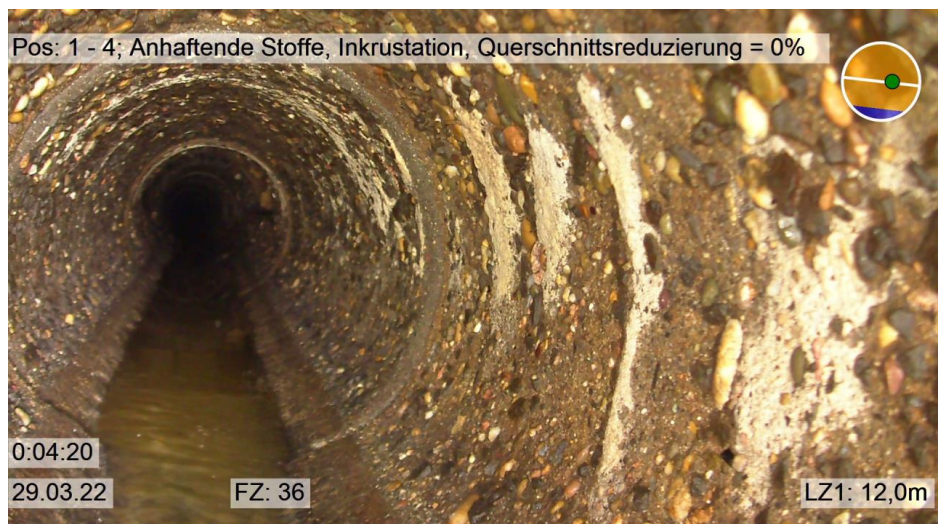
| <b>Foto</b> | <b>036</b> |

| Foto | Video | Entf./m | Zustand | V | Beschreibung |
|---|---|---|---|---|---|
| 036 | 00:04:20 | 12,00 | BBB.A | | Pos: 1 - 4; Anhaftende Stoffe, Inkrustation, Querschnittsreduzierung = 0% |

Pos: 1 - 4; Anhaftende Stoffe,  
Inkrustation,  
Querschnittsreduzierung = 0%

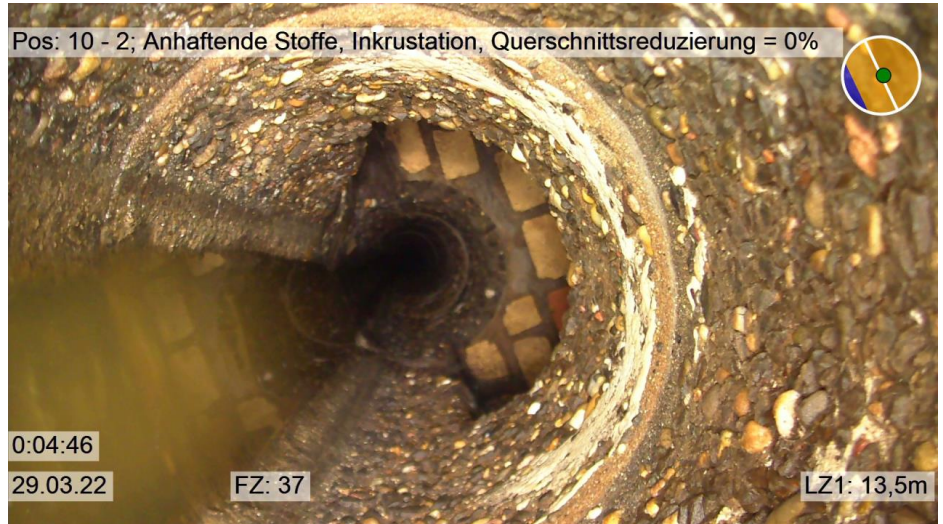
**Foto** 037  
**Video** 00:04:46  
**Entf. in Fließr.** 13,50 m  
**Zustand** BBB.A  
**Position** 10 - 2  
**Datenträger** DVD\_088

| Foto | Video | Entf./m | Zustand | V | Beschreibung |
|---|---|---|---|---|---|
| 037 | 00:04:46 | 13,50 | BBB.A | | Pos: 10 - 2; Anhaftende Stoffe, Inkrustation, Querschnittsreduzierung = 0% |

Pos: 10 - 2; Anhaftende Stoffe,  
 Inkrustation,  
 Querschnittsreduzierung = 0%

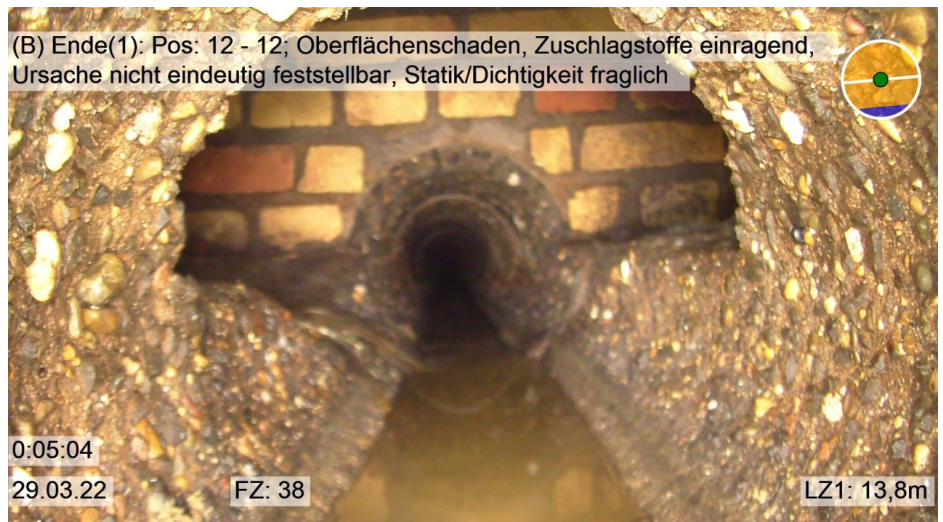
**Foto** 038  
**Video** 00:05:04  
**Entf. in Fließr.** 13,80 m  
**Zustand** BAF.D.E  
**Position** 12 - 12  
**Datenträger** DVD\_088

| Foto | Video | Entf./m | Zustand | V | Beschreibung |
|---|---|---|---|---|---|
| 038 | 00:05:04 | 13,80 | BAF.D.E | | Ende(1): Pos: 12 - 12; Oberflächenschaden, Zuschlagstoffe einragend, Ursache nicht eindeutig feststellbar, Statik/Dichtigkeit fraglich |

Ende(1): Pos: 12 - 12;  
 Oberflächenschaden, Zuschlagstoffe  
 einragend, Ursache nicht eindeutig  
 feststellbar, Statik/Dichtigkeit fraglich

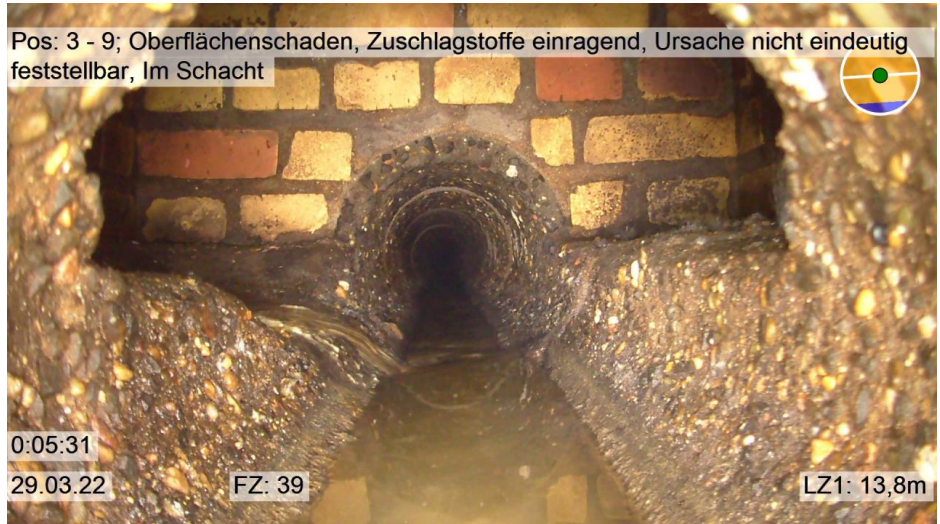
**Foto** 039  
**Video** 00:05:32  
**Entf. in Fließr.** 13,80 m  
**Zustand** BAF.D.E  
**Position** 3 - 9  
**Datenträger** DVD\_088

| Foto | Video | Entf./m | Zustand | V | Beschreibung |
|---|---|---|---|---|---|
| 039 | 00:05:32 | 13,80 | BAF.D.E | | Pos: 3 - 9; Oberflächenschaden, Zuschlagstoffe einragend, Ursache nicht eindeutig feststellbar, Im Schacht |

Pos: 3 - 9; Oberflächenschaden,  
 Zuschlagstoffe einragend, Ursache  
 nicht eindeutig feststellbar, Im  
 Schacht

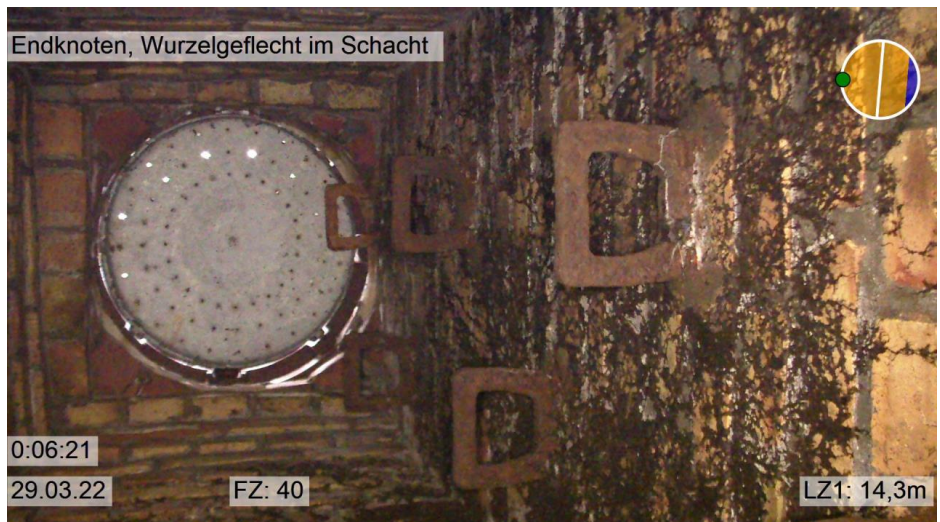
**Foto** 040  
**Video** 00:06:21  
**Entf. in Fließr.** 14,30 m  
**Zustand** BCE.XP  
**Position**  
**Datenträger** DVD\_088

| Foto | Video | Entf./m | Zustand | V | Beschreibung |
|---|---|---|---|---|---|
| 040 | 00:06:21 | 14,30 | BCE.XP | | Endknoten, Wurzelgeflecht im Schacht |

Endknoten, Wurzelgeflecht im  
 Schacht
