# Follmannstraße

# Haltungsbericht

**Haltung** 98800048

## Inspektion 29.03.2022

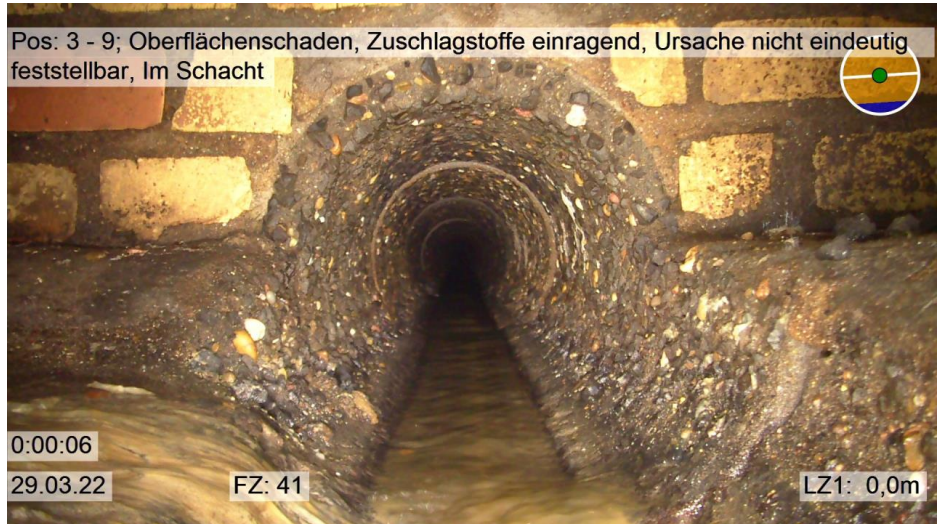
| <b>Foto</b> | <b>041</b> |

| Foto | Video | Entf./m | Zustand | V | Beschreibung |
|---|---|---|---|---|---|
| 041 | 00:00:06 | 0,00 | BAF.D.E | | Pos: 3 - 9; Oberflächenschaden, Zuschlagstoffe einragend, Ursache nicht eindeutig feststellbar, Im Schacht |

Pos: 3 - 9; Oberflächenschaden,  
Zuschlagstoffe einragend, Ursache  
nicht eindeutig feststellbar, Im  
Schacht

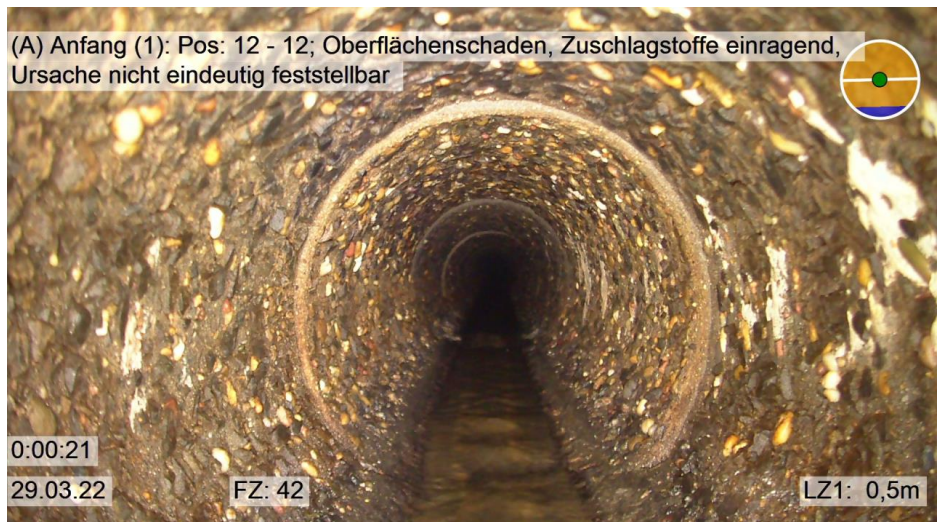
| <b>Foto</b> | <b>042</b> |

| Foto | Video | Entf./m | Zustand | V | Beschreibung |
|---|---|---|---|---|---|
| 042 | 00:00:21 | 0,50 | BAF.D.E | | Anfang (1): Pos: 12 - 12; Oberflächenschaden, Zuschlagstoffe einragend, Ursache nicht eindeutig feststellbar |

Anfang (1): Pos: 12 - 12;  
Oberflächenschaden, Zuschlagstoffe  
einragend, Ursache nicht eindeutig  
feststellbar

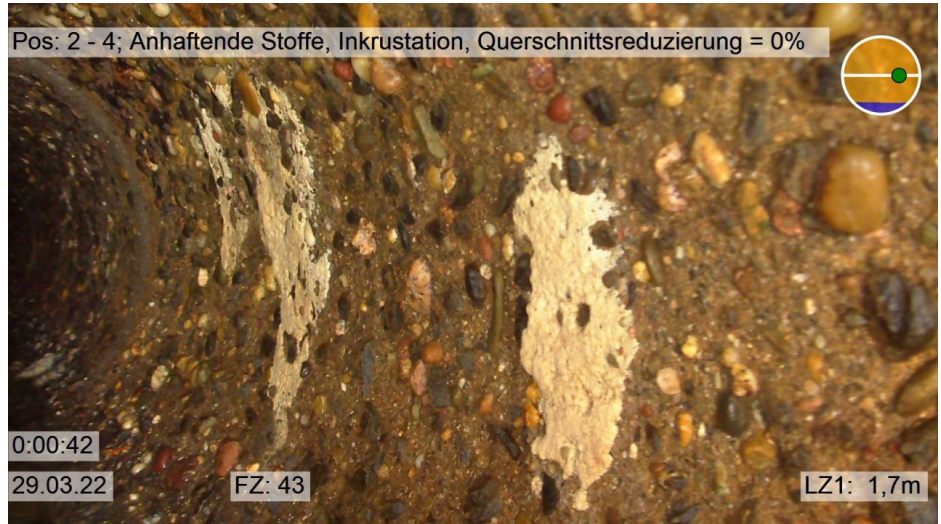
| <b>Foto</b> | <b>043</b> |

| Foto | Video | Entf./m | Zustand | V | Beschreibung |
|---|---|---|---|---|---|
| 043 | 00:00:42 | 1,70 | BBB.A | | Pos: 2 - 4; Anhaftende Stoffe, Inkrustation, Querschnittsreduzierung = 0% |

Pos: 2 - 4; Anhaftende Stoffe,  
Inkrustation,  
Querschnittsreduzierung = 0%

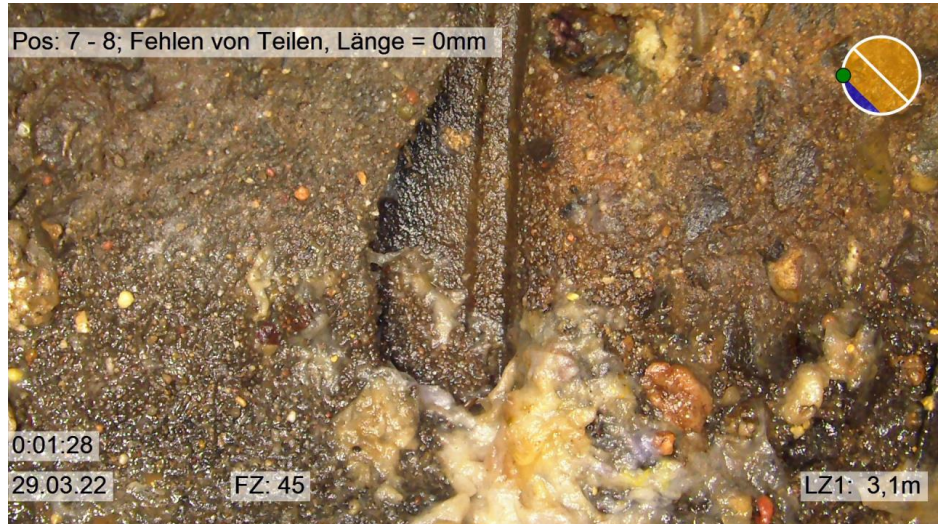
**Foto** 045  
**Video** 00:01:28  
**Entf. in Fließr.** 3,10 m  
**Zustand** BAC.B  
**Position** 7 - 8  
**Datenträger** DVD\_088

| Foto | Video | Entf./m | Zustand | V | Beschreibung |
|---|---|---|---|---|---|
| 045 | 00:01:28 | 3,10 | BAC.B | | Pos: 7 - 8; Fehlen von Teilen, Länge = 0mm |

Pos: 7 - 8; Fehlen von Teilen, Länge  
 = 0mm

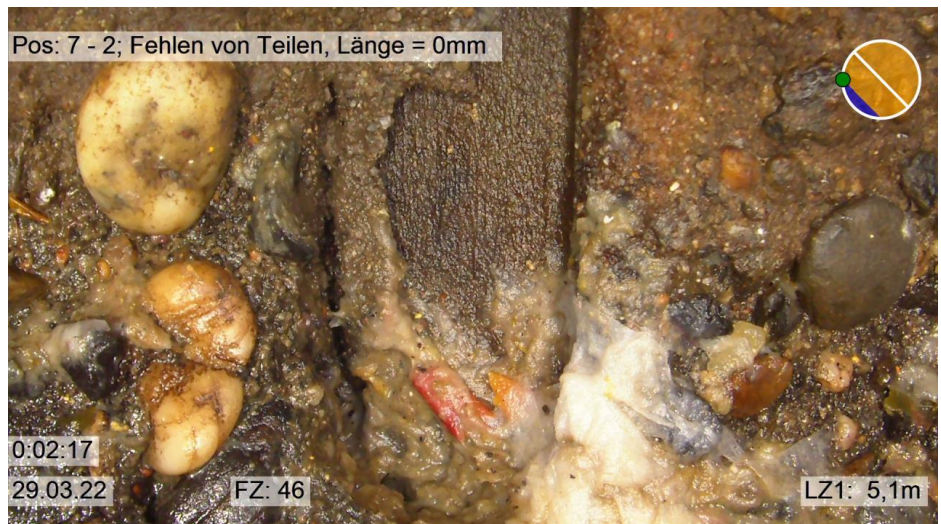
**Foto** 046  
**Video** 00:02:18  
**Entf. in Fließr.** 5,10 m  
**Zustand** BAC.B  
**Position** 7 - 2  
**Datenträger** DVD\_088

| Foto | Video | Entf./m | Zustand | V | Beschreibung |
|---|---|---|---|---|---|
| 046 | 00:02:18 | 5,10 | BAC.B | | Pos: 7 - 2; Fehlen von Teilen, Länge = 0mm |

Pos: 7 - 2; Fehlen von Teilen, Länge  
 = 0mm

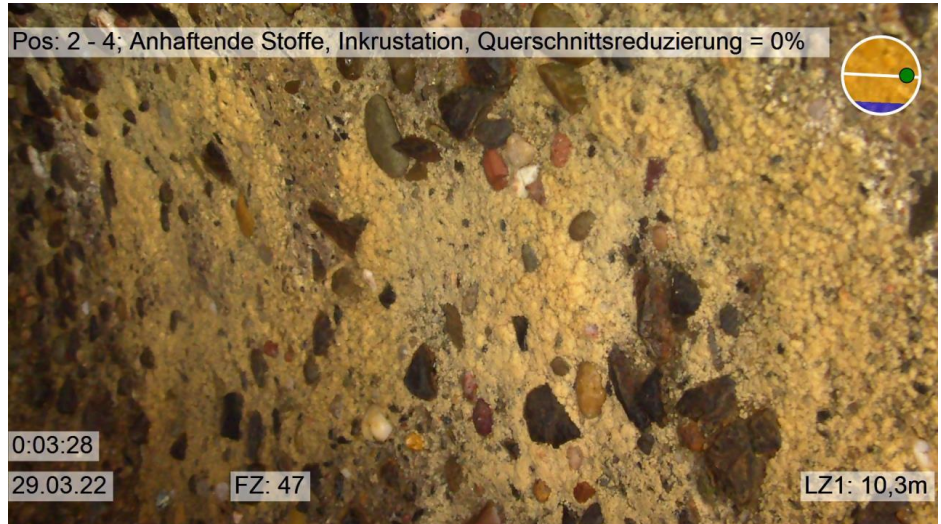
| <b>Foto</b> | <b>047</b> |

| Foto | Video | Entf./m | Zustand | V | Beschreibung |
|---|---|---|---|---|---|
| 047 | 00:03:28 | 10,30 | BBB.A | | Pos: 2 - 4; Anhaftende Stoffe, Inkrustation, Querschnittsreduzierung = 0% |

Pos: 2 - 4; Anhaftende Stoffe,  
Inkrustation,  
Querschnittsreduzierung = 0%

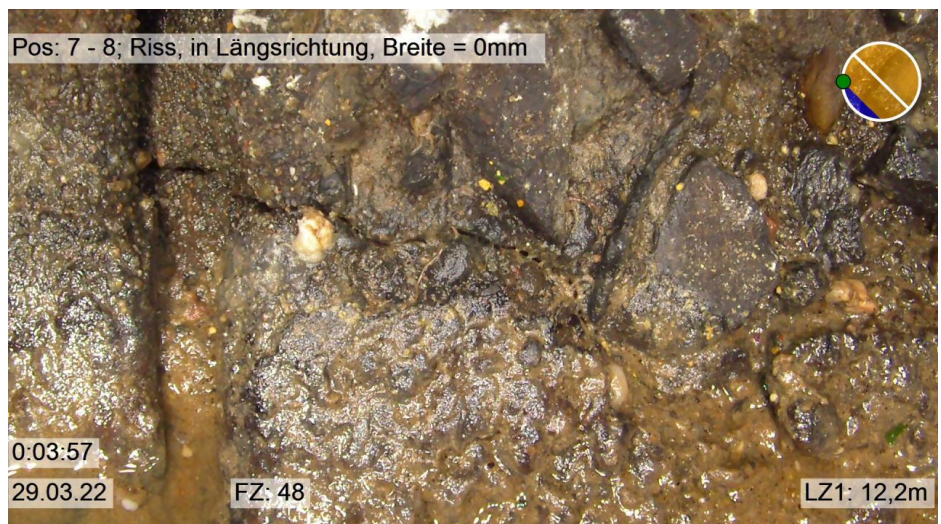
| <b>Foto</b> | <b>048</b> |

| Foto | Video | Entf./m | Zustand | V | Beschreibung |
|---|---|---|---|---|---|
| 048 | 00:03:57 | 12,20 | BAB.B.A | | Pos: 7 - 8; Riss, in Längsrichtung, Breite = 0mm |

Pos: 7 - 8; Riss, in Längsrichtung,  
Breite = 0mm

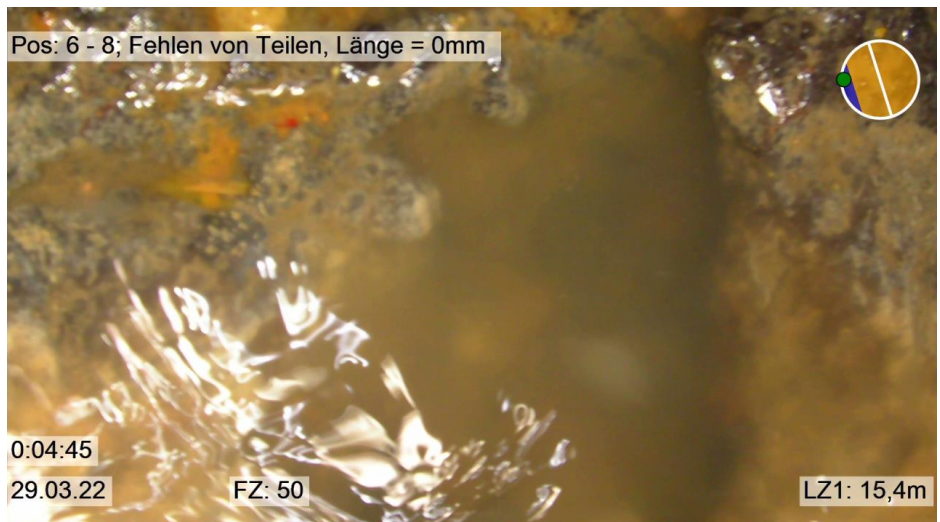
| <b>Foto</b> | <b>050</b> |

| Foto | Video | Entf./m | Zustand | V | Beschreibung |
|---|---|---|---|---|---|
| 050 | 00:04:46 | 15,40 | BAC.B | | Pos: 6 - 8; Fehlen von Teilen, Länge = 0mm |

Pos: 6 - 8; Fehlen von Teilen, Länge  
= 0mm

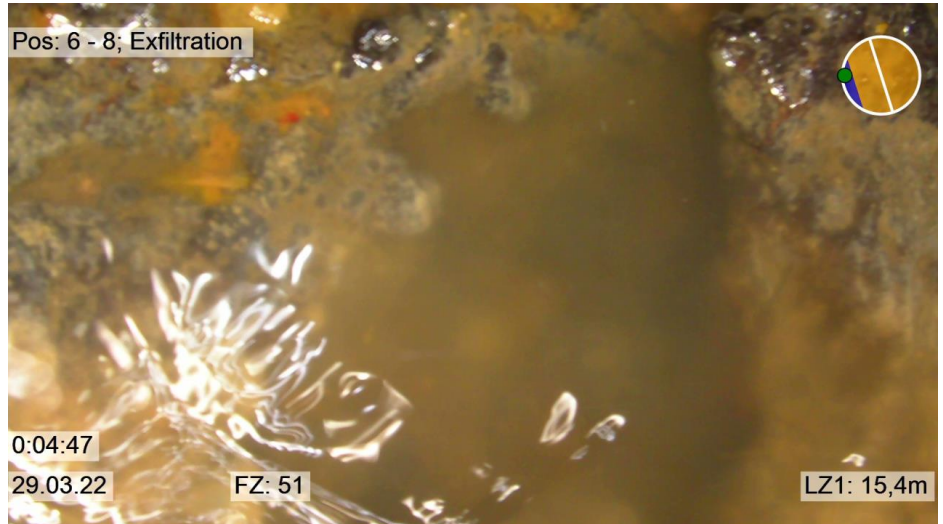
| <b>Foto</b> | <b>051</b> |

| Foto | Video | Entf./m | Zustand | V | Beschreibung |
|---|---|---|---|---|---|
| 051 | 00:04:47 | 15,40 | BBG | | Pos: 6 - 8; Exfiltration |

Pos: 6 - 8; Exfiltration

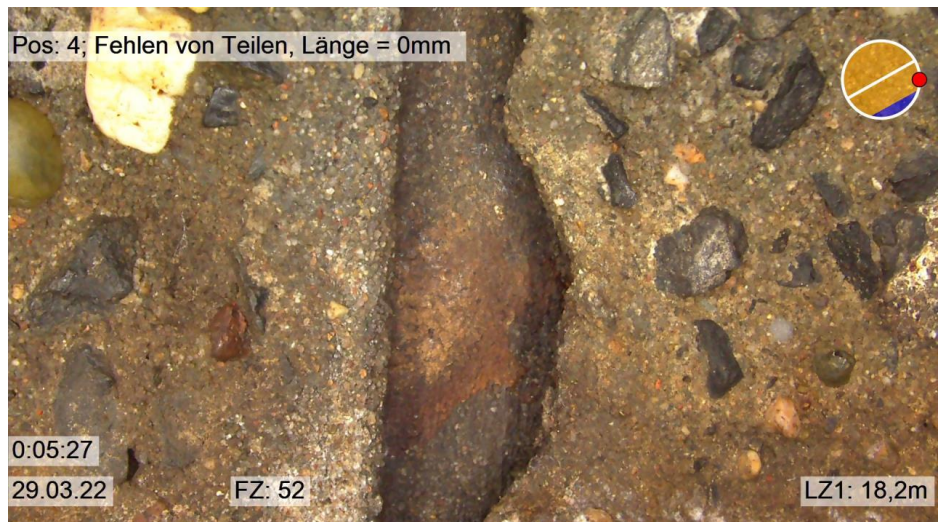
| <b>Foto</b> | <b>052</b> |

| Foto | Video | Entf./m | Zustand | V | Beschreibung |
|---|---|---|---|---|---|
| 052 | 00:05:27 | 18,20 | BAC.B | | Pos: 4; Fehlen von Teilen, Länge = 0mm |

Pos: 4; Fehlen von Teilen, Länge = 0mm

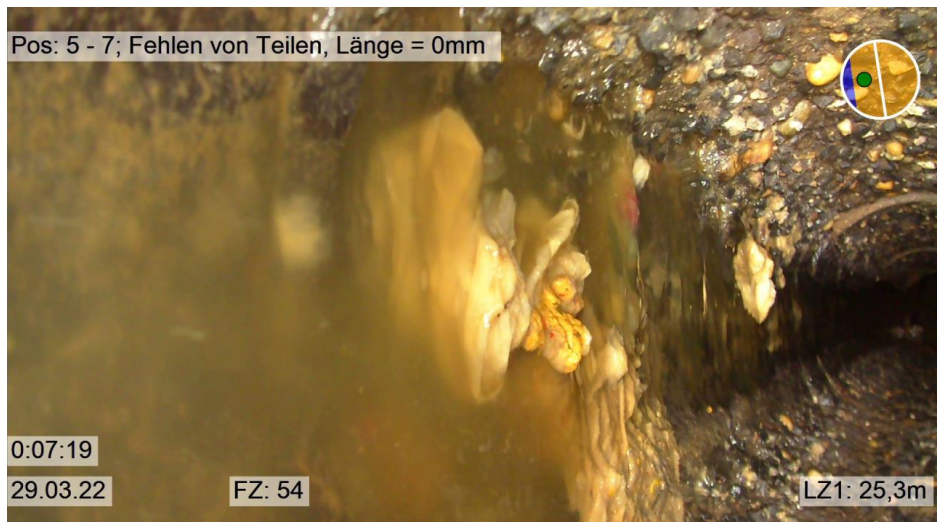
| <b>Foto</b> | <b>054</b> |

| Foto | Video | Entf./m | Zustand | V | Beschreibung |
|---|---|---|---|---|---|
| 054 | 00:07:19 | 25,30 | BAC.B | | Pos: 5 - 7; Fehlen von Teilen, Länge = 0mm |

Pos: 5 - 7; Fehlen von Teilen, Länge  
= 0mm

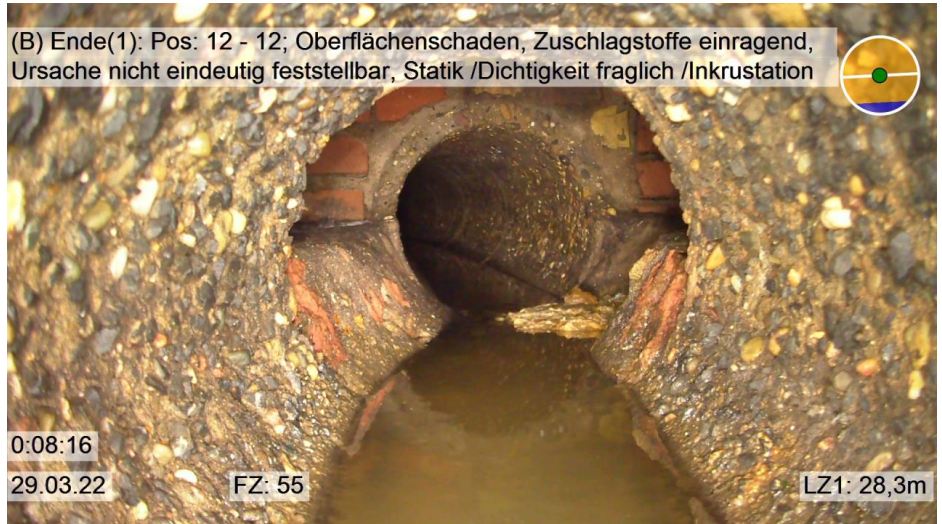
**Foto** 055

| Foto | Video | Entf./m | Zustand | V | Beschreibung |
|---|---|---|---|---|---|
| 055 | 00:08:16 | 28,30 | BAF.D.E | | Ende(1): Pos: 12 - 12; Oberflächenschaden, Zuschlagstoffe einragend, Ursache nicht eindeutig feststellbar, Statik /Dichtigkeit fraglich /Inkrustation |

Ende(1): Pos: 12 - 12;  
 Oberflächenschaden, Zuschlagstoffe  
 einragend, Ursache nicht eindeutig  
 feststellbar, Statik /Dichtigkeit  
 fraglich /Inkrustation

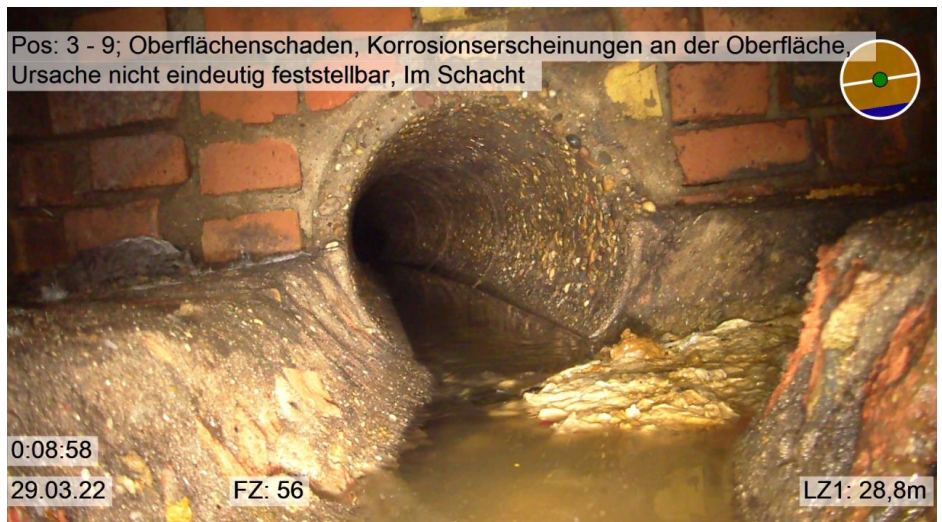
**Foto** 056

| Foto | Video | Entf./m | Zustand | V | Beschreibung |
|---|---|---|---|---|---|
| 056 | 00:08:58 | 28,80 | BAF.J.E | | Pos: 3 - 9; Oberflächenschaden, Korrosionserscheinungen an der Oberfläche, Ursache nicht eindeutig feststellbar, Im Schacht |

Pos: 3 - 9; Oberflächenschaden,  
 Korrosionserscheinungen an der  
 Oberfläche, Ursache nicht eindeutig  
 feststellbar, Im Schacht
