# Follmannstraße

# Haltungsbericht

**Haltung** 98800049

## Inspektion 29.03.2022

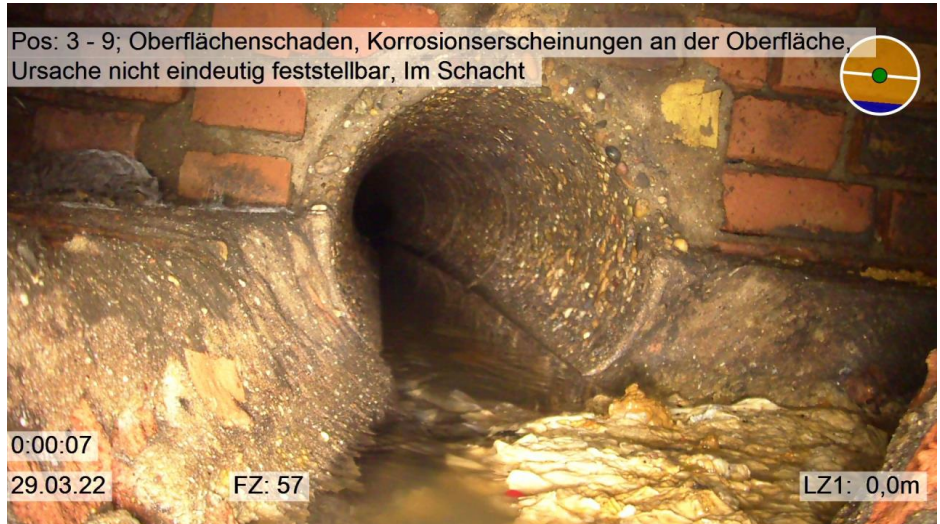
**Foto** 057  
**Video** 00:00:07  
**Entf. in Fließr.** 0,00 m  
**Zustand** BAF.J.E  
**Position** 3 - 9  
**Datenträger** DVD\_088

| Foto | Video | Entf./m | Zustand | V | Beschreibung |
|---|---|---|---|---|---|
| 057 | 00:00:07 | 0,00 | BAF.J.E | | Pos: 3 - 9; Oberflächenschaden, Korrosionserscheinungen an der Oberfläche, Ursache nicht eindeutig feststellbar, Im Schacht |

Pos: 3 - 9; Oberflächenschaden,  
Korrosionserscheinungen an der  
Oberfläche, Ursache nicht eindeutig  
feststellbar, Im Schacht

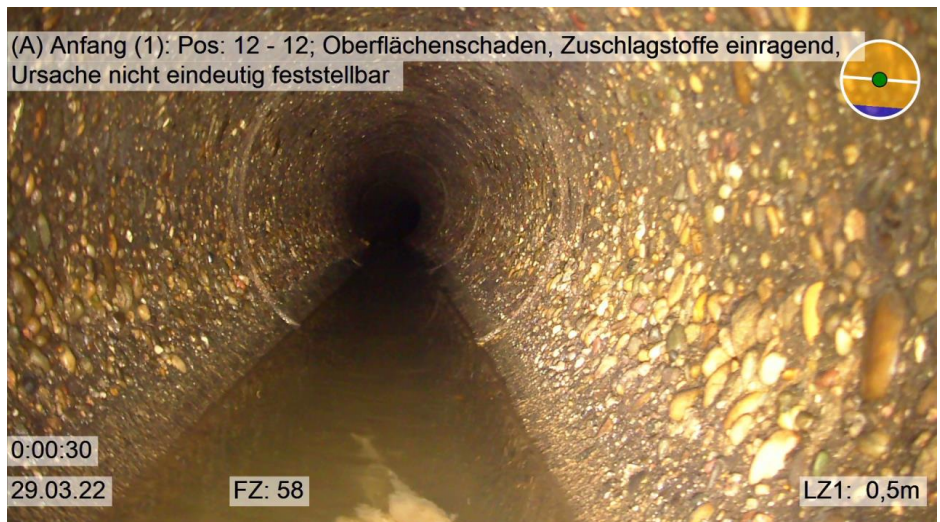
**Foto** 058  
**Video** 00:00:30  
**Entf. in Fließr.** 0,50 m  
**Zustand** BAF.D.E  
**Position** 12 - 12  
**Datenträger** DVD\_088

| Foto | Video | Entf./m | Zustand | V | Beschreibung |
|---|---|---|---|---|---|
| 058 | 00:00:30 | 0,50 | BAF.D.E | | Anfang (1): Pos: 12 - 12; Oberflächenschaden, Zuschlagstoffe einragend, Ursache nicht eindeutig feststellbar |

Anfang (1): Pos: 12 - 12;  
Oberflächenschaden, Zuschlagstoffe  
einragend, Ursache nicht eindeutig  
feststellbar

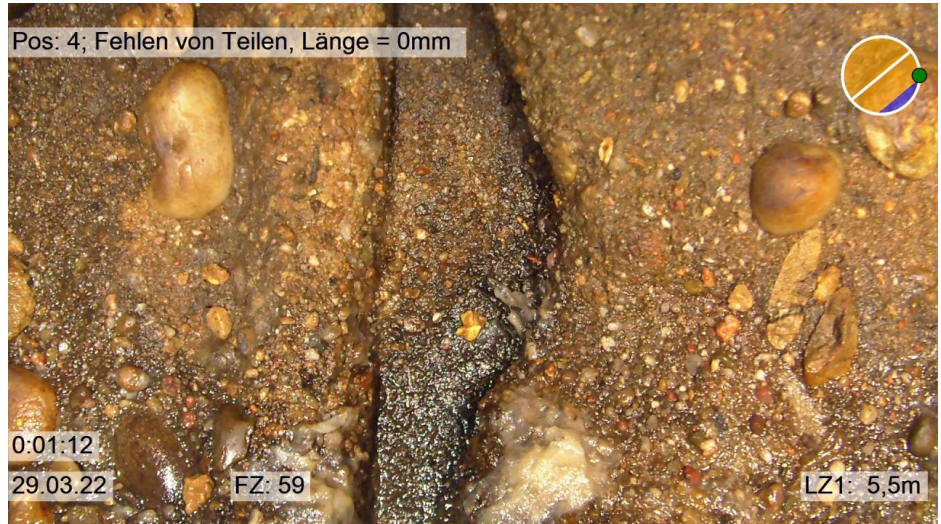
**Foto** 059  
**Video** 00:01:12  
**Entf. in Fließr.** 5,50 m  
**Zustand** BAC.B  
**Position** 4  
**Datenträger** DVD\_088

| Foto | Video | Entf./m | Zustand | V | Beschreibung |
|---|---|---|---|---|---|
| 059 | 00:01:12 | 5,50 | BAC.B | | Pos: 4; Fehlen von Teilen, Länge = 0mm |

Pos: 4; Fehlen von Teilen, Länge = 0mm

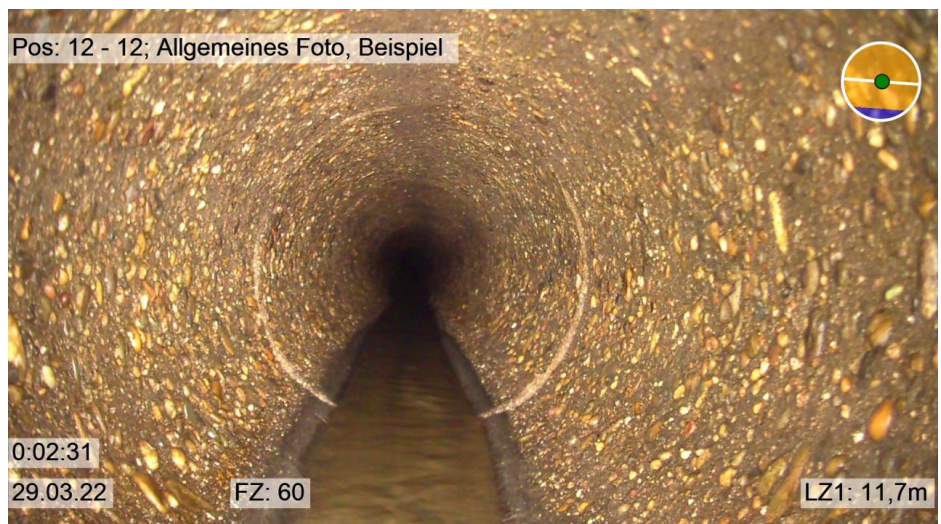
**Foto** 060  
**Video** 00:02:32  
**Entf. in Fließr.** 11,70 m  
**Zustand** BDA  
**Position** 12 - 12  
**Datenträger** DVD\_088

Pos: 12 - 12; Allgemeines Foto, Beispiel

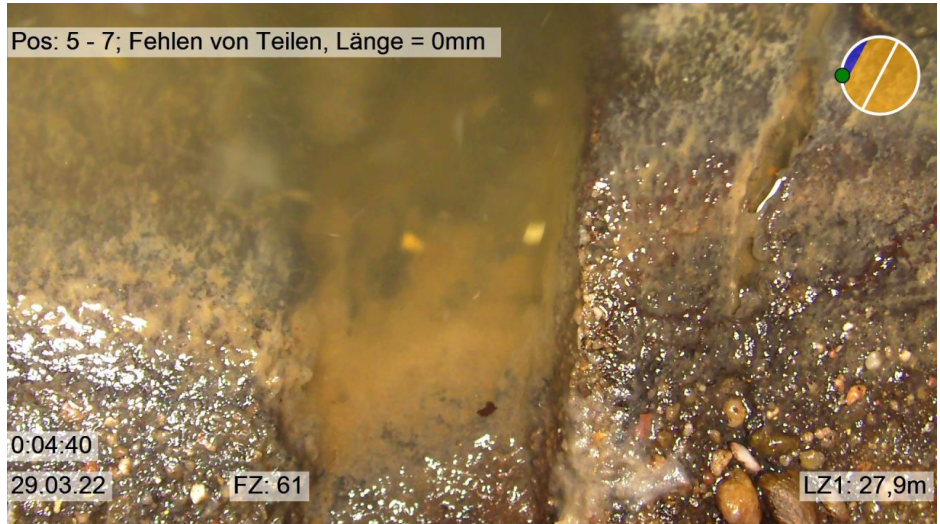
| <b>Foto</b> | <b>061</b> |

| Foto | Video | Entf./m | Zustand | V | Beschreibung |
|---|---|---|---|---|---|
| 061 | 00:04:40 | 27,90 | BAC.B | | Pos: 5 - 7; Fehlen von Teilen, Länge = 0mm |

Pos: 5 - 7; Fehlen von Teilen, Länge  
= 0mm

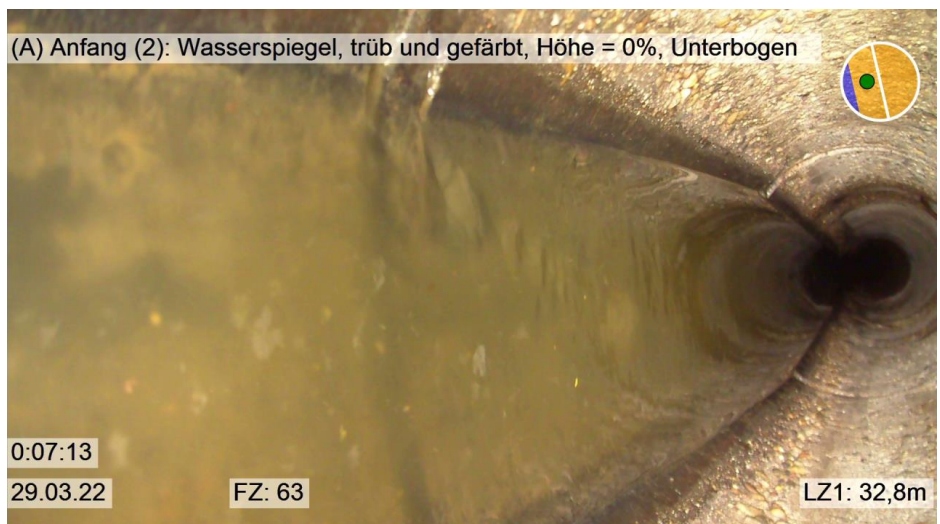
| <b>Foto</b> | <b>063</b> |

| Foto | Video | Entf./m | Zustand | V | Beschreibung |
|---|---|---|---|---|---|
| 063 | 00:07:13 | 32,80 | BDD.E | | Anfang (2): Wasserspiegel, trüb und gefärbt, Höhe = 0%, Unterbogen |

Anfang (2): Wasserspiegel, trüb und  
gefärbt, Höhe = 0%, Unterbogen

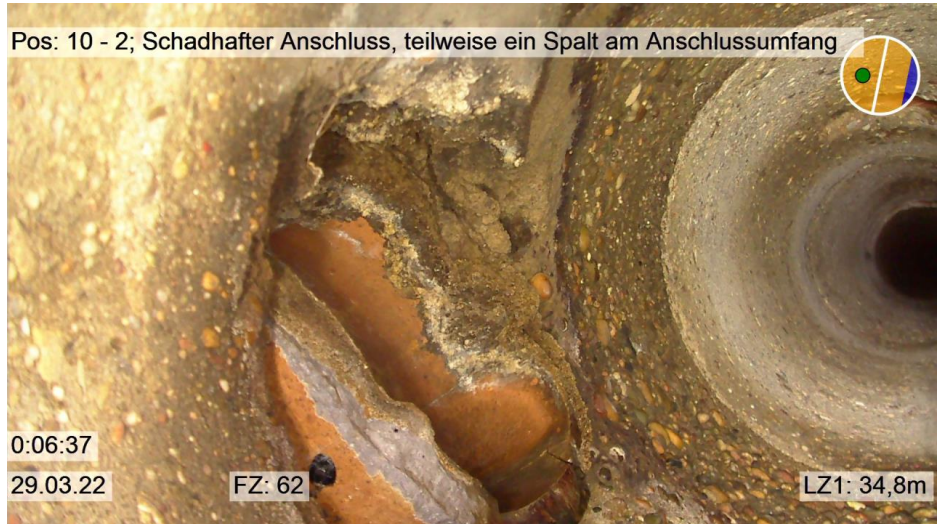
**Foto** 062  
**Video** 00:06:38  
**Entf. in Fließr.** 34,80 m  
**Zustand** BAH.C  
**Position** 10 - 2  
**Datenträger** DVD\_088

| Foto | Video | Entf./m | Zustand | V | Beschreibung |
|---|---|---|---|---|---|
| 062 | 00:06:38 | 34,80 | BAH.C | | Pos: 10 - 2; Schadhafter Anschluss, teilweise ein Spalt am Anschlussumfang |

Pos: 10 - 2; Schadhafter Anschluss,  
 teilweise ein Spalt am  
 Anschlussumfang

Pos: 10 - 2; Schadhafter Anschluss, teilweise ein Spalt am Anschlussumfang

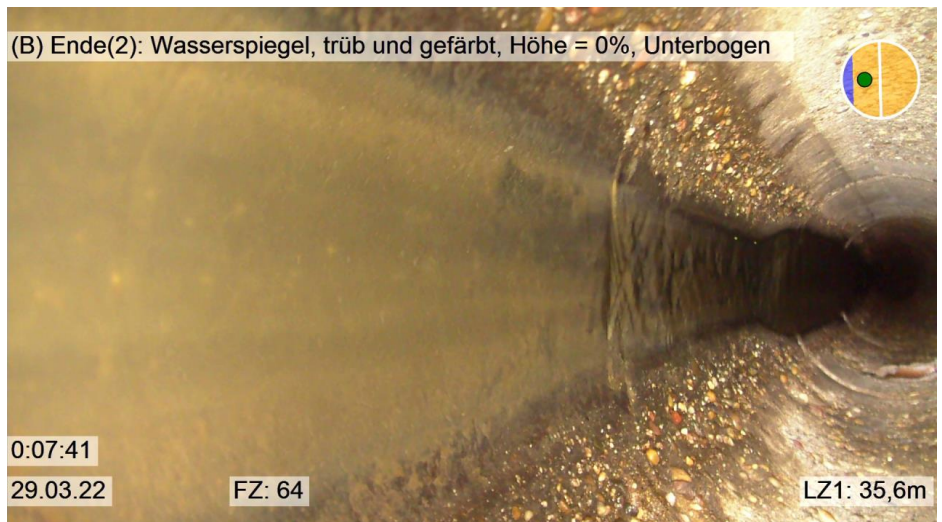
**Foto** 064  
**Video** 00:07:41  
**Entf. in Fließr.** 35,60 m  
**Zustand** BDD.E  
**Position**  
**Datenträger** DVD\_088

| Foto | Video | Entf./m | Zustand | V | Beschreibung |
|---|---|---|---|---|---|
| 064 | 00:07:41 | 35,60 | BDD.E | | Ende(2): Wasserspiegel, trüb und gefärbt, Höhe = 0%, Unterbogen |

Ende(2): Wasserspiegel, trüb und  
 gefärbt, Höhe = 0%, Unterbogen

(B) Ende(2): Wasserspiegel, trüb und gefärbt, Höhe = 0%, Unterbogen

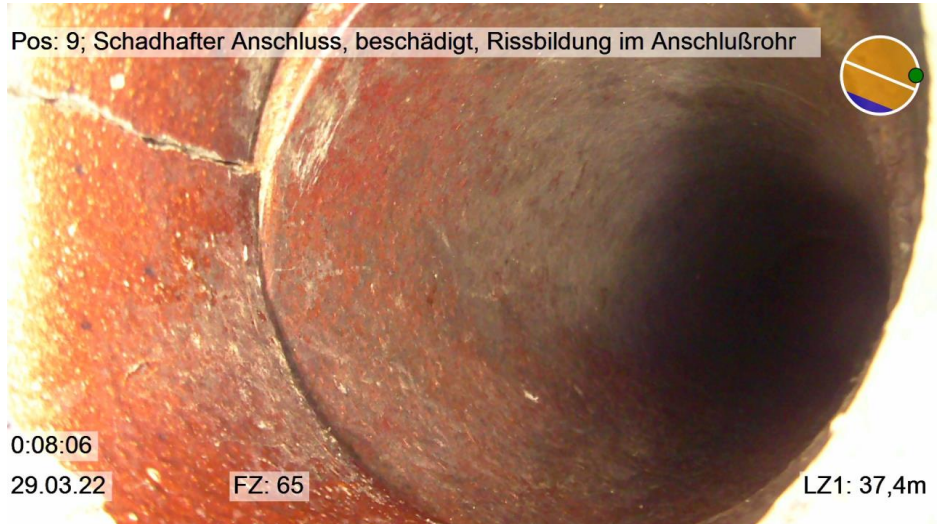
**Foto** 065  
**Video** 00:08:06  
**Entf. in Fließr.** 37,40 m  
**Zustand** BAH.D  
**Position** 9  
**Datenträger** DVD\_088

| Foto | Video | Entf./m | Zustand | V | Beschreibung |
|---|---|---|---|---|---|
| 065 | 00:08:06 | 37,40 | BAH.D | | Pos: 9; Schadhafter Anschluss, beschädigt, Rissbildung im Anschlußrohr |

Pos: 9; Schadhafter Anschluss,  
beschädigt, Rissbildung im  
Anschlußrohr

Pos: 9; Schadhafter Anschluss, beschädigt, Rissbildung im Anschlußrohr

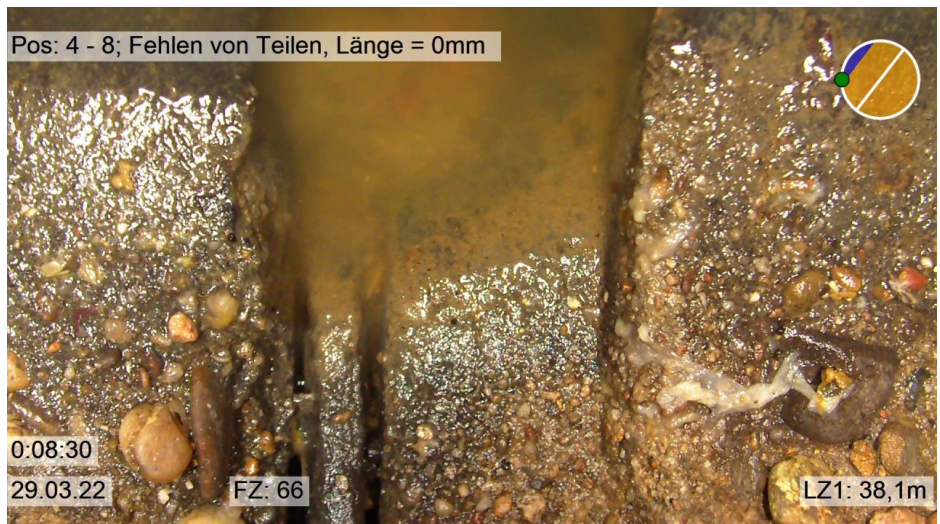
**Foto** 066  
**Video** 00:08:30  
**Entf. in Fließr.** 38,10 m  
**Zustand** BAC.B  
**Position** 4 - 8  
**Datenträger** DVD\_088

| Foto | Video | Entf./m | Zustand | V | Beschreibung |
|---|---|---|---|---|---|
| 066 | 00:08:30 | 38,10 | BAC.B | | Pos: 4 - 8; Fehlen von Teilen, Länge = 0mm |

Pos: 4 - 8; Fehlen von Teilen, Länge  
= 0mm

Pos: 4 - 8; Fehlen von Teilen, Länge = 0mm

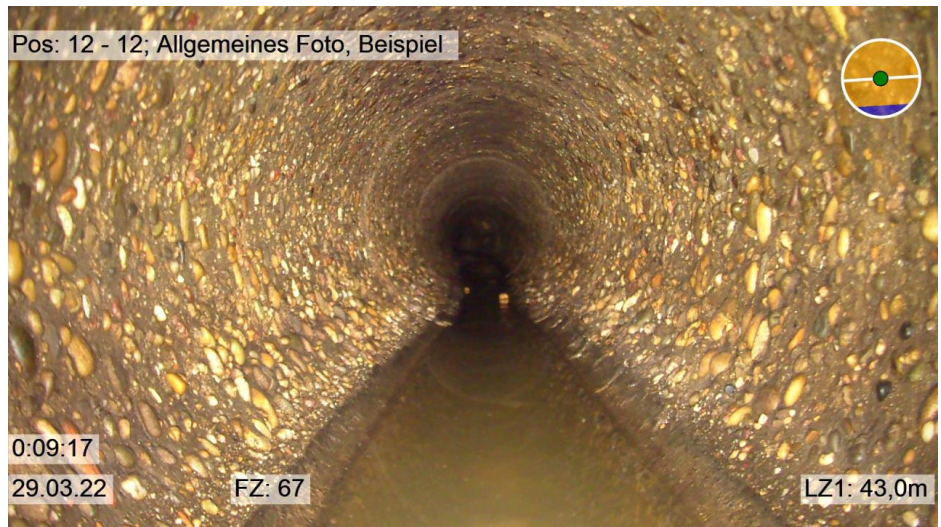
| <b>Foto</b> | <b>067</b> |

Pos: 12 - 12; Allgemeines Foto,  
Beispiel

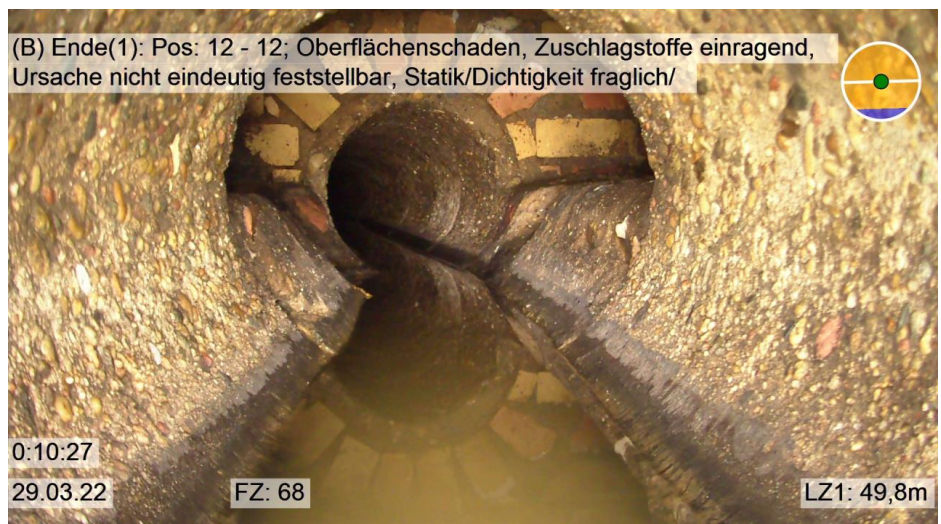
| <b>Foto</b> | <b>068</b> |

| Foto | Video | Entf./m | Zustand | V | Beschreibung |
|---|---|---|---|---|---|
| 068 | 00:10:27 | 49,80 | BAF.D.E | | Ende(1): Pos: 12 - 12; Oberflächenschaden, Zuschlagstoffe einragend, Ursache nicht eindeutig feststellbar, Statik/Dichtigkeit fraglich/ |

Ende(1): Pos: 12 - 12;  
Oberflächenschaden, Zuschlagstoffe  
einragend, Ursache nicht eindeutig  
feststellbar, Statik/Dichtigkeit  
fraglich/

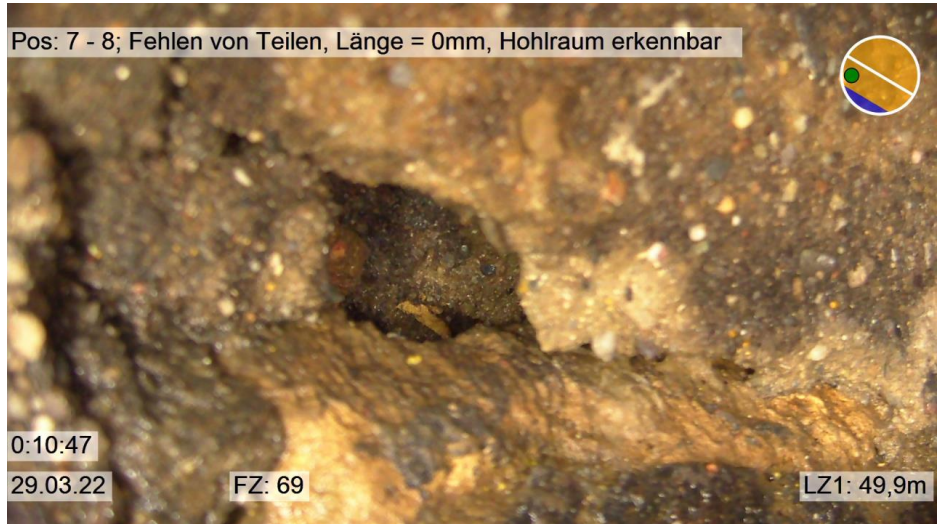
| <b>Foto</b> | <b>069</b> |

| Foto | Video | Entf./m | Zustand | V | Beschreibung |
|---|---|---|---|---|---|
| 069 | 00:10:47 | 49,90 | BAC.B | | Pos: 7 - 8; Fehlen von Teilen, Länge = 0mm, Hohlraum erkennbar |

Pos: 7 - 8; Fehlen von Teilen, Länge  
= 0mm, Hohlraum erkennbar

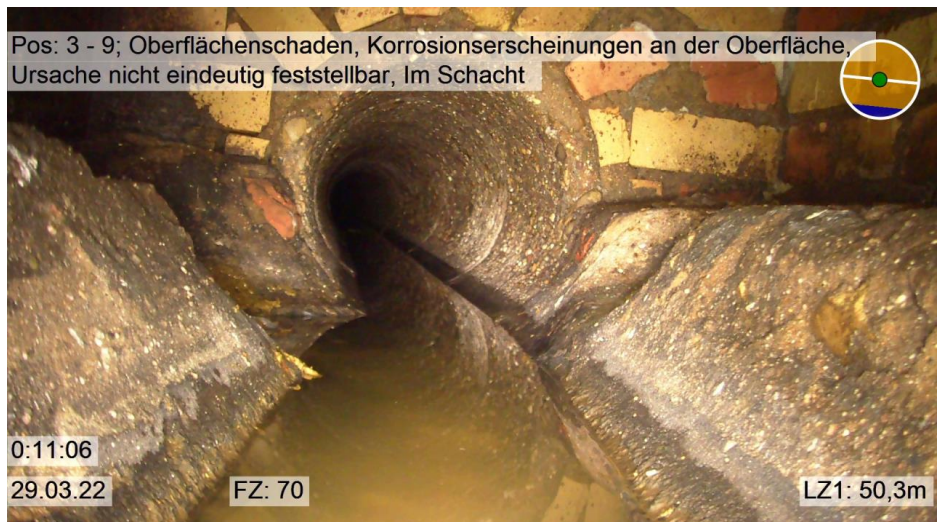
| <b>Foto</b> | <b>070</b> |

| Foto | Video | Entf./m | Zustand | V | Beschreibung |
|---|---|---|---|---|---|
| 070 | 00:11:06 | 50,30 | BAF.J.E | | Pos: 3 - 9; Oberflächenschaden, Korrosionserscheinungen an der Oberfläche, Ursache nicht eindeutig feststellbar, Im Schacht |

Pos: 3 - 9; Oberflächenschaden,  
Korrosionserscheinungen an der  
Oberfläche, Ursache nicht eindeutig  
feststellbar, Im Schacht
