# Simon Meister Straße

# Haltungsbericht

**Haltung** 988000491

## Inspektion 31.03.2022

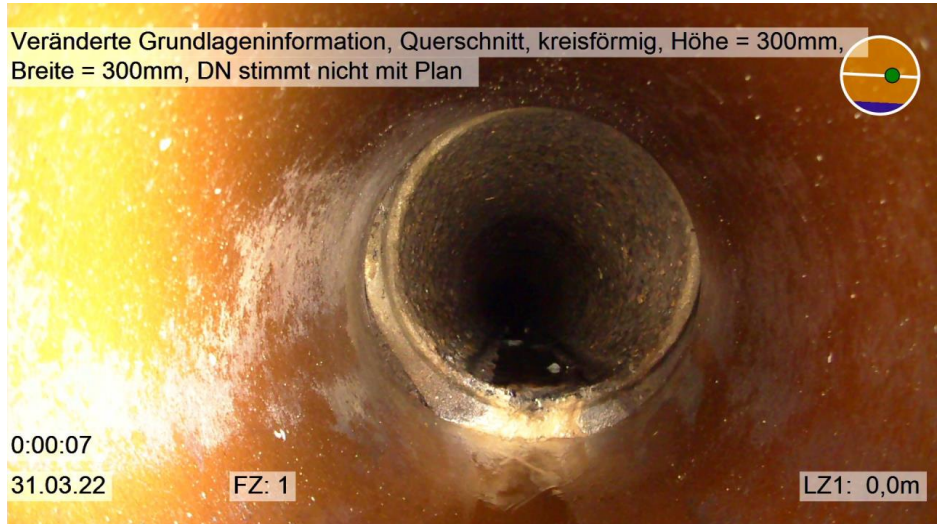
| <b>Foto</b> | <b>001</b> |

| Foto | Video | Entf./m | Zustand | V | Beschreibung |
|---|---|---|---|---|---|
| 001 | 00:00:07 | 0,00 | AEC.A | | Veränderte Grundlageninformation, Querschnitt, kreisförmig, Höhe = 300mm, Breite = 300mm, DN stimmt nicht mit Plan |

Veränderte Grundlageninformation,  
Querschnitt, kreisförmig, Höhe =  
300mm, Breite = 300mm, DN stimmt  
nicht mit Plan

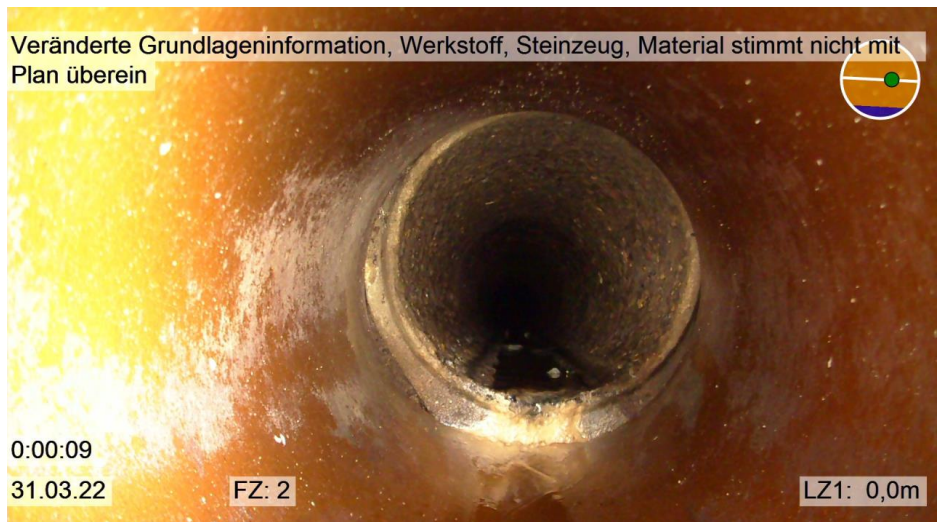
| <b>Foto</b> | <b>002</b> |

| Foto | Video | Entf./m | Zustand | V | Beschreibung |
|---|---|---|---|---|---|
| 002 | 00:00:09 | 0,00 | AED.STZ | | Veränderte Grundlageninformation, Werkstoff, Steinzeug, Material stimmt nicht mit Plan überein |

Veränderte Grundlageninformation,  
Werkstoff, Steinzeug, Material  
stimmt nicht mit Plan überein

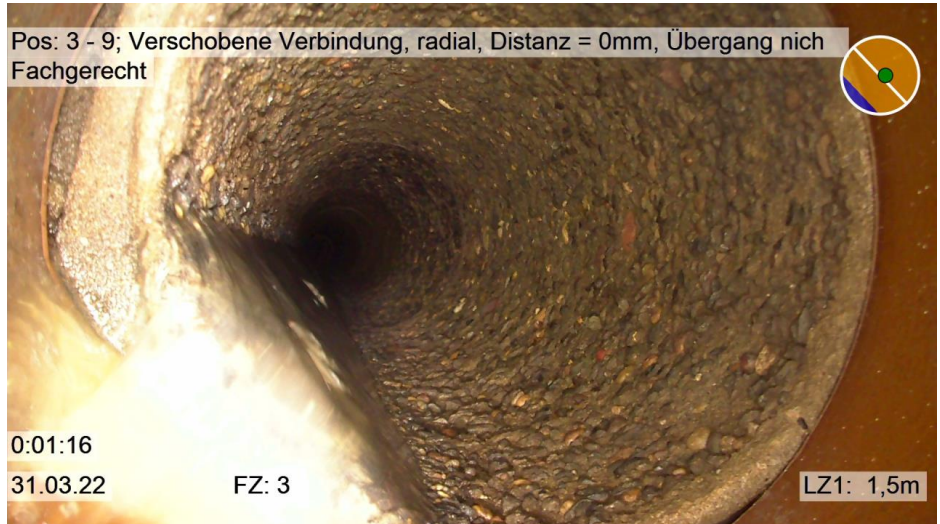
| <b>Foto</b> | <b>003</b> |

| Foto | Video | Entf./m | Zustand | V | Beschreibung |
|---|---|---|---|---|---|
| 003 | 00:01:16 | 1,50 | BAJ.B | 1 | Pos: 3 - 9; Verschobene Verbindung, radial, Distanz = 0mm, Übergang nicht Fachgerecht/ Alt auf Neu |

Pos: 3 - 9; Verschobene Verbindung,  
radial, Distanz = 0mm, Übergang  
nich Fachgerecht/ Alt auf Neu

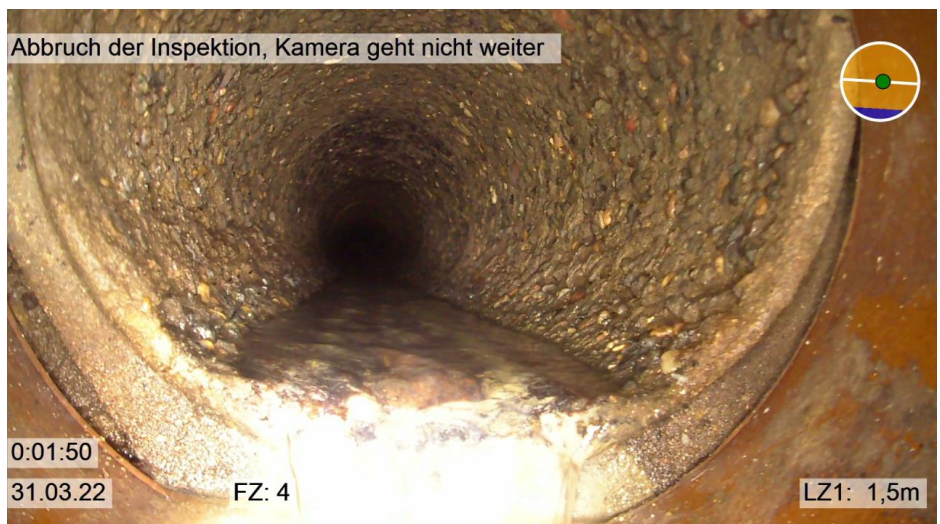
| <b>Foto</b> | <b>004</b> |

| Foto | Video | Entf./m | Zustand | V | Beschreibung |
|---|---|---|---|---|---|
| 004 | 00:01:50 | 1,50 | BDC.Y.Y | | Abbruch der Inspektion, Kamera geht nicht weiter |

Abbruch der Inspektion, Kamera  
geht nicht weiter

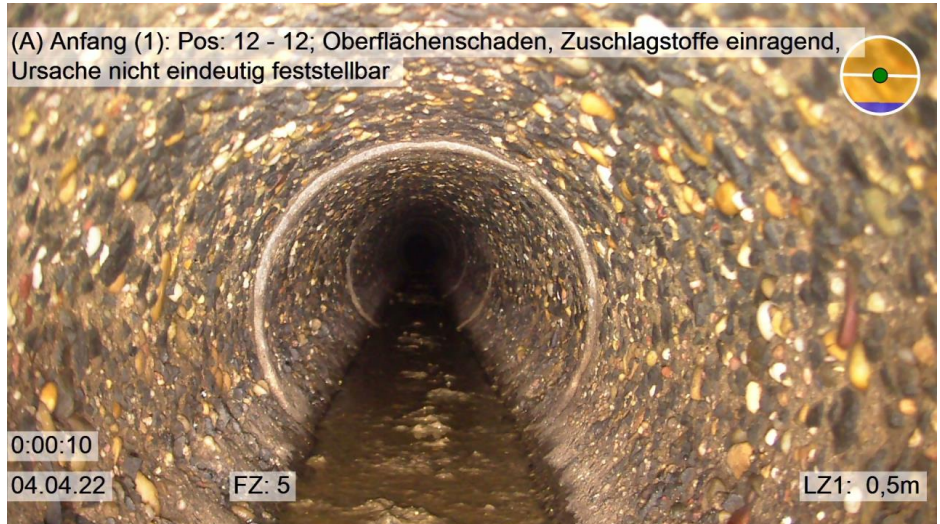
| <b>Foto</b> | <b>005</b> |

| Foto | Video | Entf./m | Zustand | V | Beschreibung |
|---|---|---|---|---|---|
| 005 | 00:00:10 | 0,50 | BAF.D.E | | Anfang (1): Pos: 12 - 12; Oberflächenschaden, Zuschlagstoffe einragend, Ursache nicht eindeutig feststellbar |

Anfang (1): Pos: 12 - 12;  
Oberflächenschaden, Zuschlagstoffe  
einragend, Ursache nicht eindeutig  
feststellbar

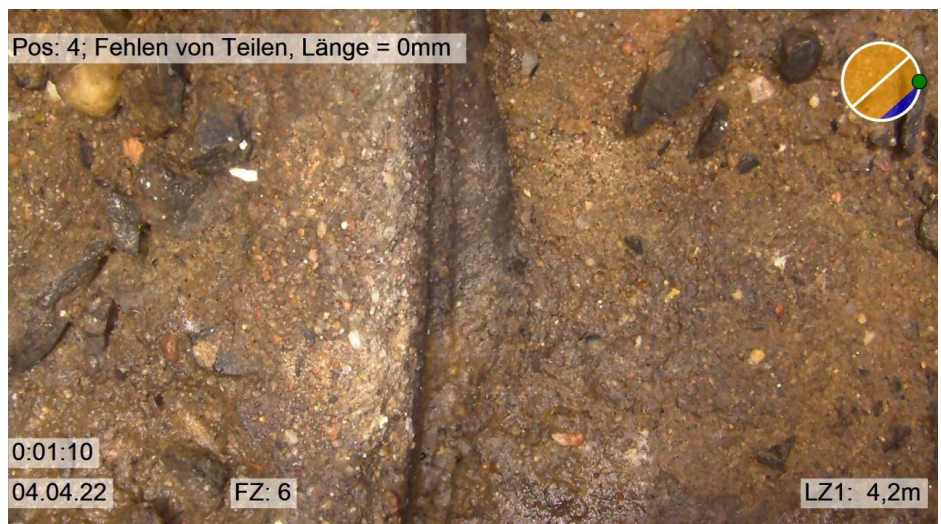
| <b>Foto</b> | <b>006</b> |

| Foto | Video | Entf./m | Zustand | V | Beschreibung |
|---|---|---|---|---|---|
| 006 | 00:01:10 | 4,20 | BAC.B | | Pos: 4; Fehlen von Teilen, Länge = 0mm |

Pos: 4; Fehlen von Teilen, Länge = 0mm

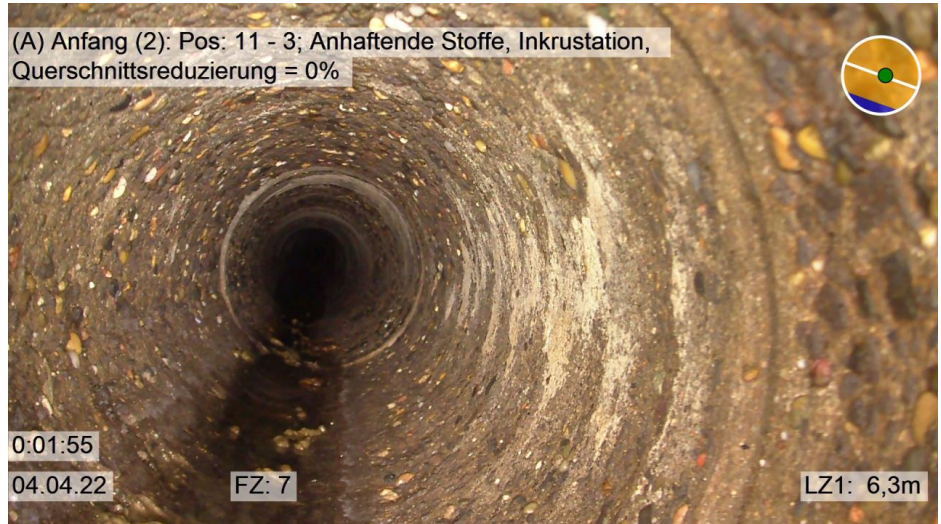
| <b>Foto</b> | <b>007</b> |

| Foto | Video | Entf./m | Zustand | V | Beschreibung |
|---|---|---|---|---|---|
| 007 | 00:01:55 | 6,30 | BBB.A | | Anfang (2): Pos: 11 - 3; Anhaftende Stoffe, Inkrustation, Querschnittsreduzierung = 0% |

Anfang (2): Pos: 11 - 3; Anhaftende  
Stoffe, Inkrustation,  
Querschnittsreduzierung = 0%

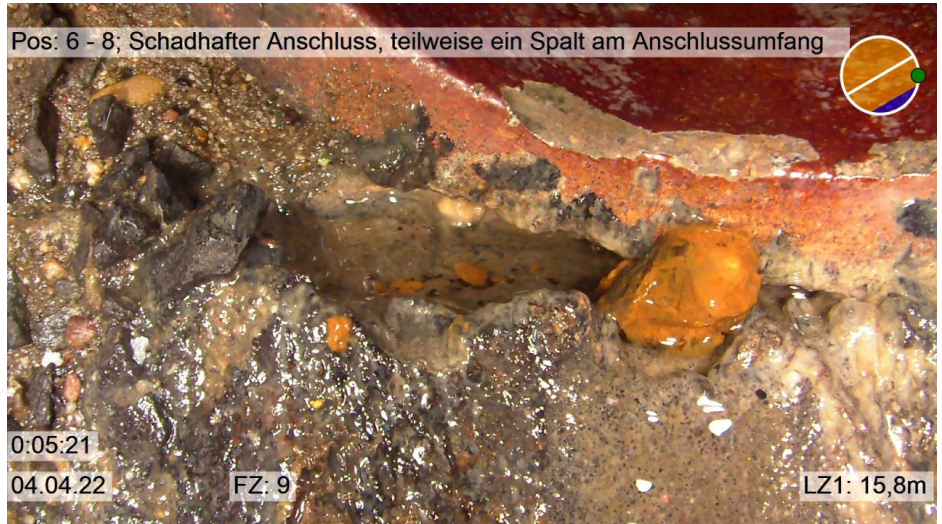
| Foto | Video | Entf./m | Zustand | V | Beschreibung |
|---|---|---|---|---|---|
| 009 | 00:05:21 | 15,80 | BAH.C | | Pos: 6 - 8; Schadhafter Anschluss, teilweise ein Spalt am Anschlussumfang |

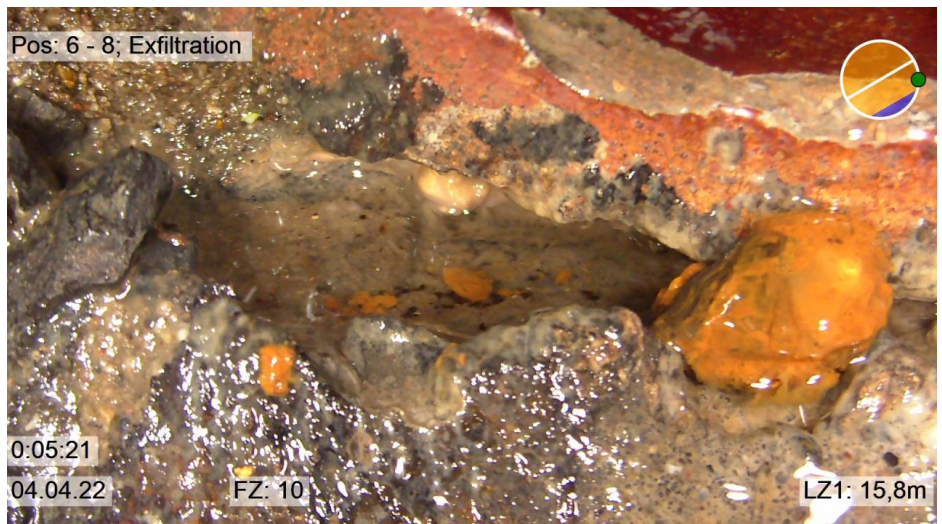
| <b>Foto</b> | <b>010</b> |

| Foto | Video | Entf./m | Zustand | V | Beschreibung |
|---|---|---|---|---|---|
| 010 | 00:05:22 | 15,80 | BBG | | Pos: 6 - 8; Exfiltration |

Pos: 6 - 8; Exfiltration

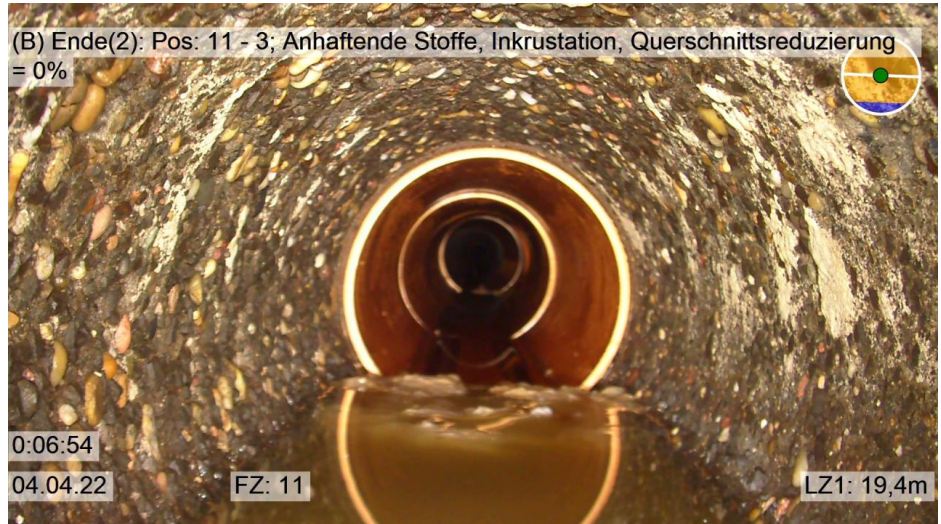
**Foto** 011  
**Video** 00:06:54  
**Entf. in Fließr.** 19,40 m  
**Zustand** BBB.A  
**Position** 11 - 3  
**Datenträger** DVD\_095

| Foto | Video | Entf./m | Zustand | V | Beschreibung |
|---|---|---|---|---|---|
| 011 | 00:06:54 | 19,40 | BBB.A | | Ende(2): Pos: 11 - 3; Anhaftende Stoffe, Inkrustation, Querschnittsreduzierung = 0% |

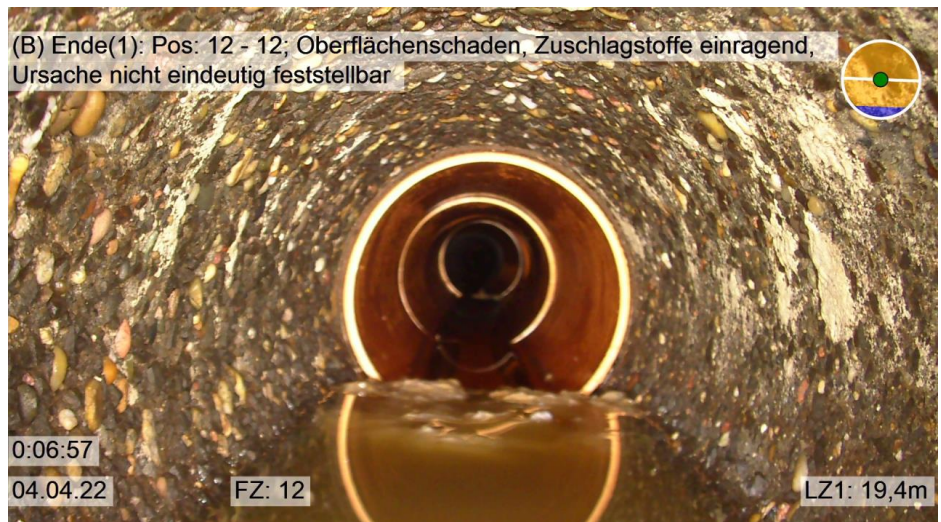
**Foto** 012  
**Video** 00:06:57  
**Entf. in Fließr.** 19,40 m  
**Zustand** BAF.D.E  
**Position** 12 - 12  
**Datenträger** DVD\_095

| Foto | Video | Entf./m | Zustand | V | Beschreibung |
|---|---|---|---|---|---|
| 012 | 00:06:57 | 19,40 | BAF.D.E | | Ende(1): Pos: 12 - 12; Oberflächenschaden, Zuschlagstoffe einragend, Ursache nicht eindeutig feststellbar |

Ende(1): Pos: 12 - 12;  
 Oberflächenschaden, Zuschlagstoffe  
 einragend, Ursache nicht eindeutig  
 feststellbar

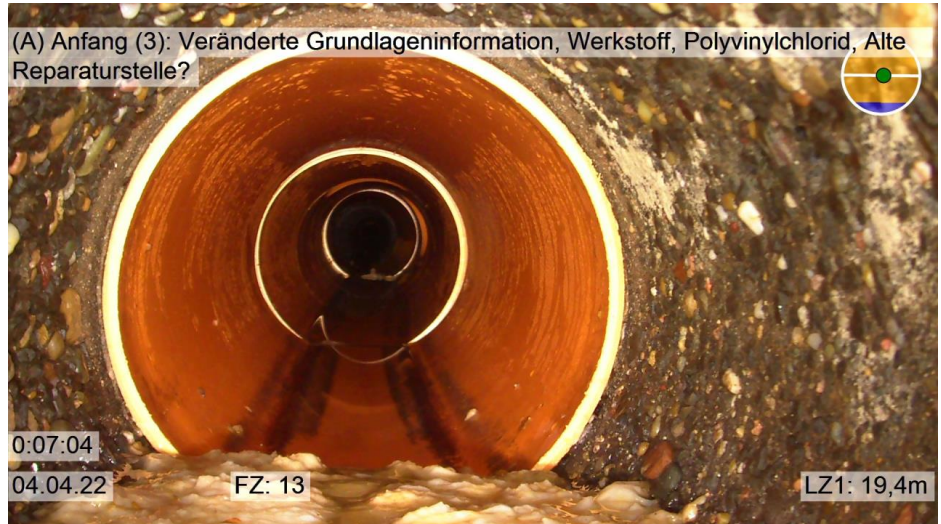
| Foto | Video | Entf./m | Zustand | V | Beschreibung |
|---|---|---|---|---|---|
| 013 | 00:07:04 | 19,40 | AED.PVC | | Anfang (3): Veränderte Grundlageninformation, Werkstoff, Polyvinylchlorid, Alte Reparaturstelle? |

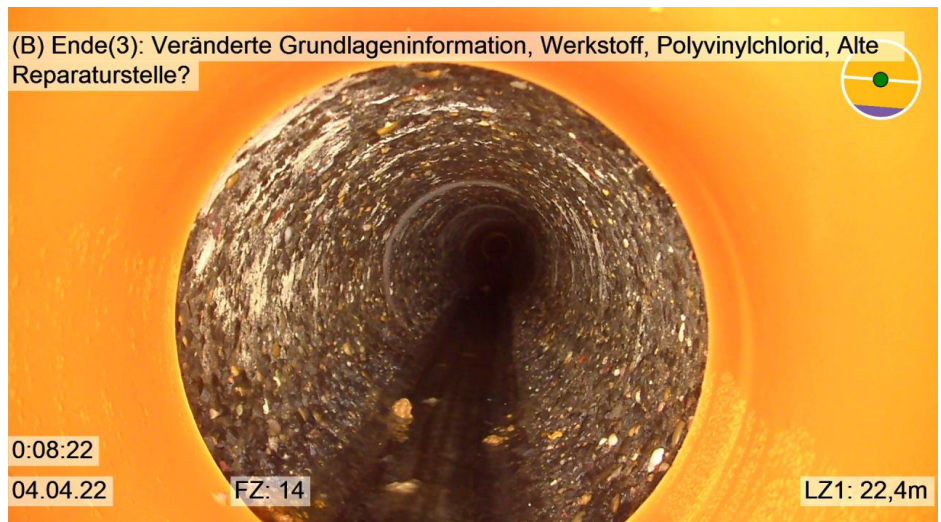
| <b>Foto</b> | <b>014</b> |

| Foto | Video | Entf./m | Zustand | V | Beschreibung |
|---|---|---|---|---|---|
| 014 | 00:08:22 | 22,40 | AED.PVC | | Ende(3): Veränderte Grundlageninformation, Werkstoff, Polyvinylchlorid, Alte Reparaturstelle? |

Ende(3): Veränderte  
Grundlageninformation, Werkstoff,  
Polyvinylchlorid, Alte  
Reparaturstelle?

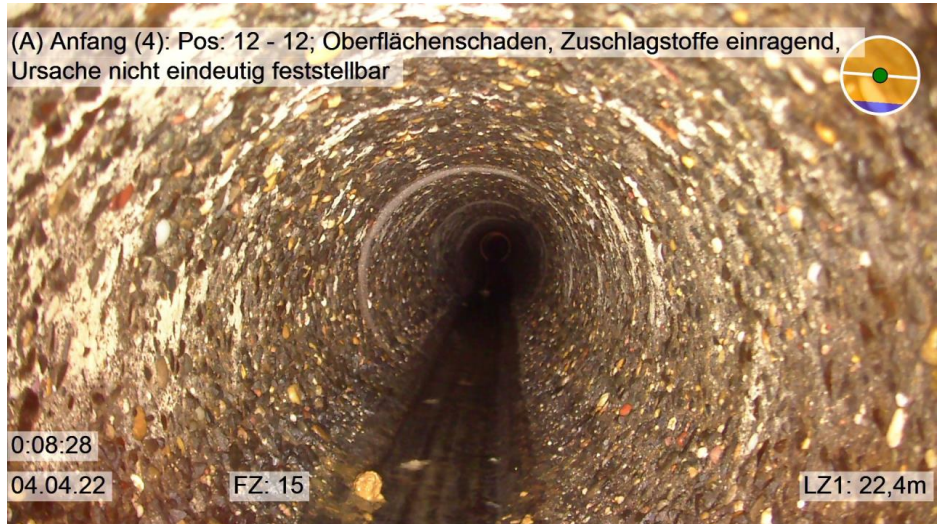
| Foto | Video | Entf./m | Zustand | V | Beschreibung |
|---|---|---|---|---|---|
| 015 | 00:08:28 | 22,40 | BAF.D.E | | Anfang (4): Pos: 12 - 12; Oberflächenschaden, Zuschlagstoffe einragend, Ursache nicht eindeutig feststellbar |

Anfang (4): Pos: 12 - 12;  
Oberflächenschaden, Zuschlagstoffe  
einragend, Ursache nicht eindeutig  
feststellbar

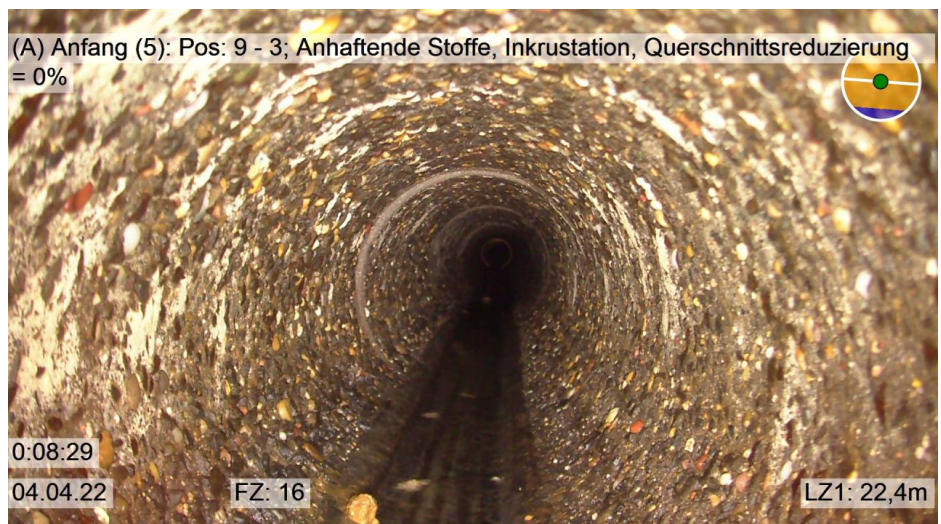
| <b>Foto</b> | <b>016</b> |

| Foto | Video | Entf./m | Zustand | V | Beschreibung |
|---|---|---|---|---|---|
| 016 | 00:08:29 | 22,40 | BBB.A | | Anfang (5): Pos: 9 - 3; Anhaftende Stoffe, Inkrustation, Querschnittsreduzierung = 0% |

Anfang (5): Pos: 9 - 3; Anhaftende  
Stoffe, Inkrustation,  
Querschnittsreduzierung = 0%

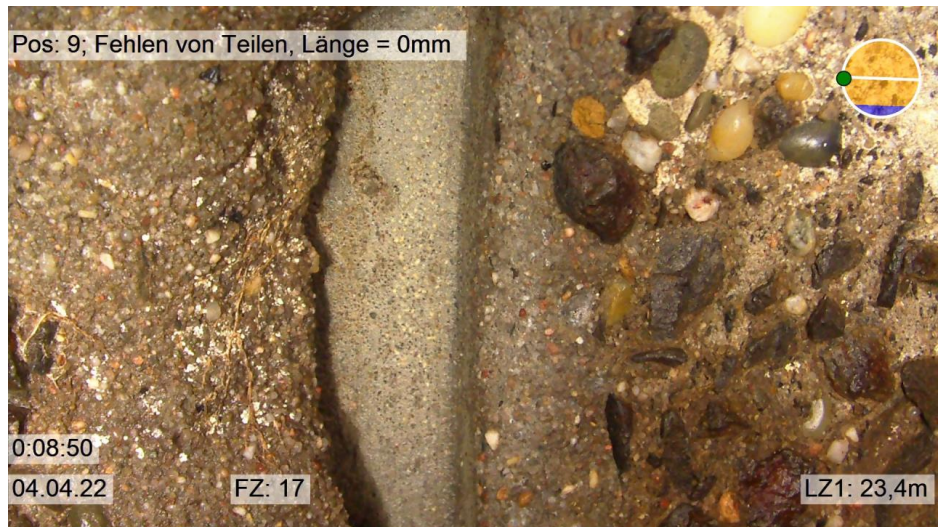
| Foto | Video | Entf./m | Zustand | V | Beschreibung |
|---|---|---|---|---|---|
| 017 | 00:08:50 | 23,40 | BAC.B | | Pos: 9; Fehlen von Teilen, Länge = 0mm |

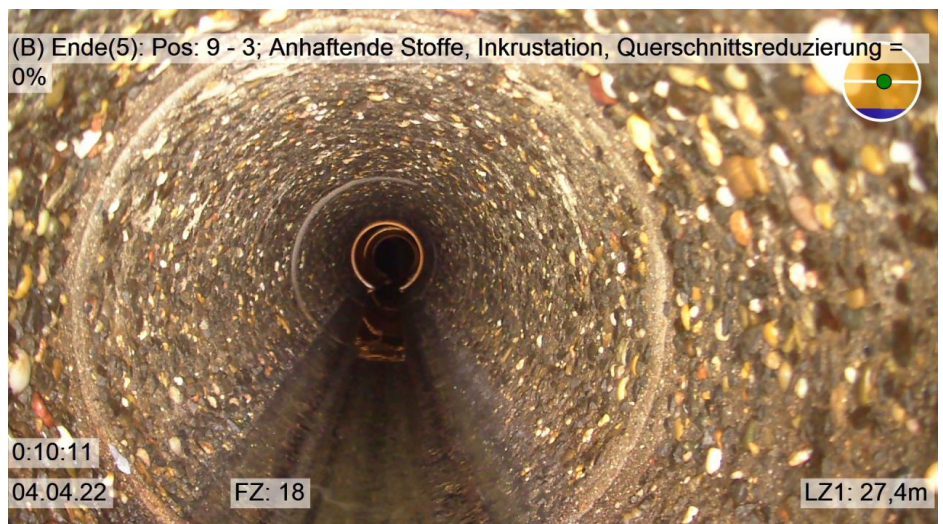
| <b>Foto</b> | <b>018</b> |

| Foto | Video | Entf./m | Zustand | V | Beschreibung |
|---|---|---|---|---|---|
| 018 | 00:10:11 | 27,40 | BBB.A | | Ende(5): Pos: 9 - 3; Anhaftende Stoffe, Inkrustation, Querschnittsreduzierung = 0% |

Ende(5): Pos: 9 - 3; Anhaftende Stoffe, Inkrustation, Querschnittsreduzierung = 0%

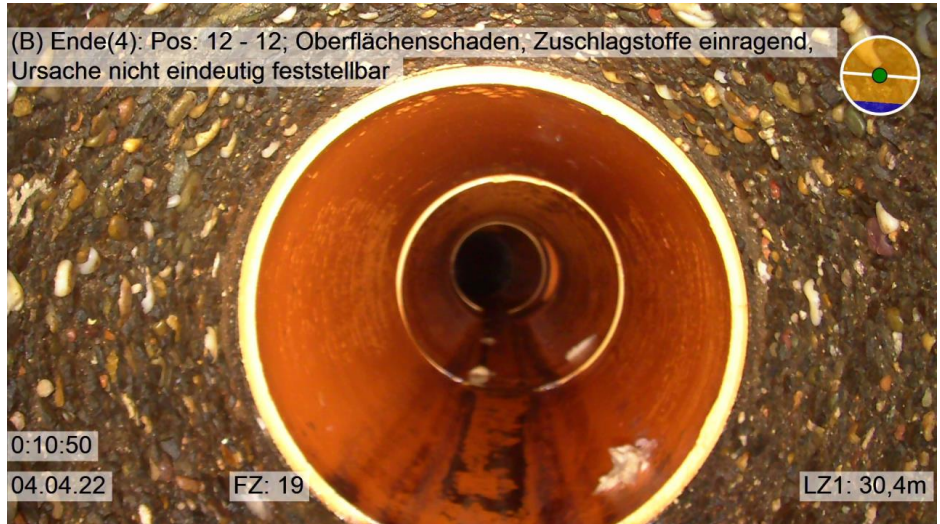
| Foto | Video | Entf./m | Zustand | V | Beschreibung |
|---|---|---|---|---|---|
| 019 | 00:10:51 | 30,40 | BAF.D.E | | Ende(4): Pos: 12 - 12; Oberflächenschaden, Zuschlagstoffe einragend, Ursache nicht eindeutig feststellbar |

Ende(4): Pos: 12 - 12;  
Oberflächenschaden, Zuschlagstoffe  
einragend, Ursache nicht eindeutig  
feststellbar

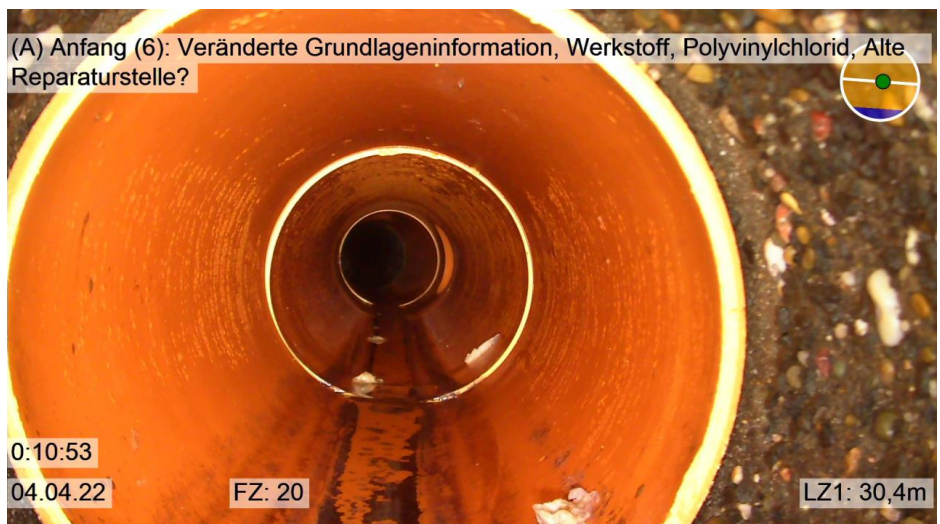
| <b>Foto</b> | <b>020</b> |

| Foto | Video | Entf./m | Zustand | V | Beschreibung |
|---|---|---|---|---|---|
| 020 | 00:10:53 | 30,40 | AED.PVC | | Anfang (6): Veränderte Grundlageninformation, Werkstoff, Polyvinylchlorid, Alte Reparaturstelle? |

Anfang (6): Veränderte  
Grundlageninformation, Werkstoff,  
Polyvinylchlorid, Alte  
Reparaturstelle?

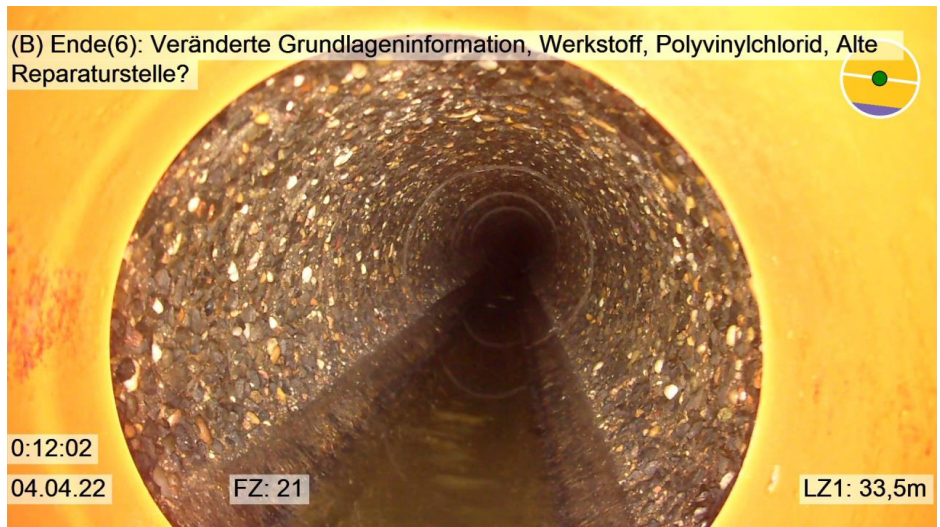
| Foto | Video | Entf./m | Zustand | V | Beschreibung |
|---|---|---|---|---|---|
| 021 | 00:12:02 | 33,50 | AED.PVC | | Ende(6): Veränderte Grundlageninformation, Werkstoff, Polyvinylchlorid, Alte Reparaturstelle? |

(B) Ende(6): Veränderte Grundlageninformation, Werkstoff, Polyvinylchlorid, Alte Reparaturstelle?

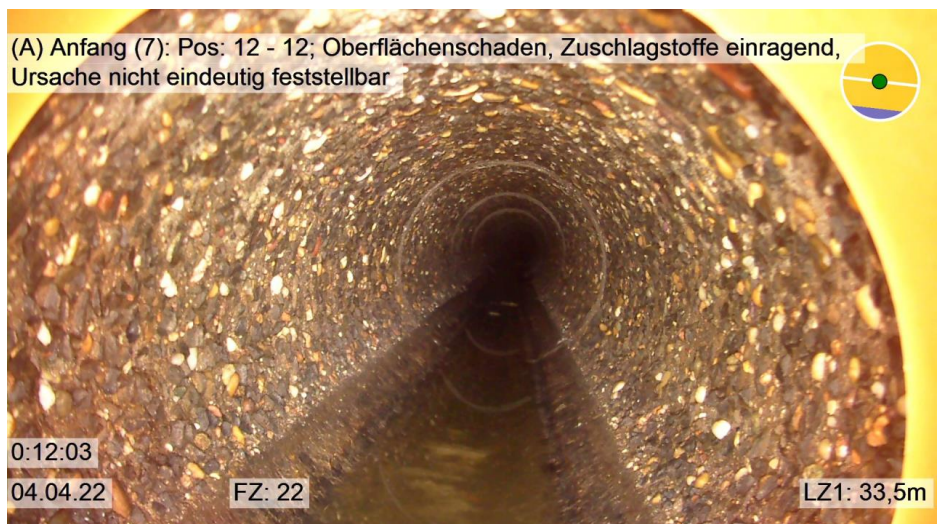
| <b>Foto</b> | <b>022</b> |

| Foto | Video | Entf./m | Zustand | V | Beschreibung |
|---|---|---|---|---|---|
| 022 | 00:12:03 | 33,50 | BAF.D.E | | Anfang (7): Pos: 12 - 12; Oberflächenschaden, Zuschlagstoffe einragend, Ursache nicht eindeutig feststellbar |

Anfang (7): Pos: 12 - 12;  
Oberflächenschaden, Zuschlagstoffe  
einragend, Ursache nicht eindeutig  
feststellbar

(A) Anfang (7): Pos: 12 - 12; Oberflächenschaden, Zuschlagstoffe einragend, Ursache nicht eindeutig feststellbar

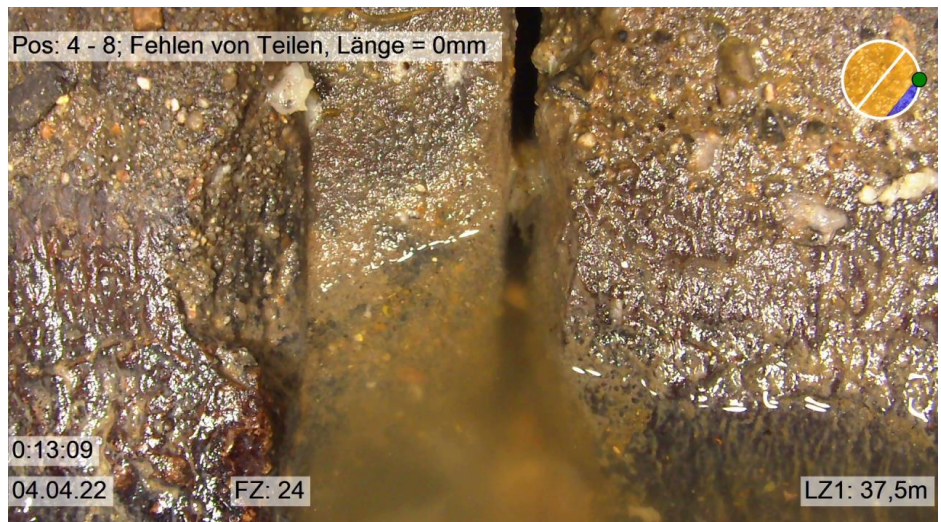
| <b>Foto</b> | <b>024</b> |

| Foto | Video | Entf./m | Zustand | V | Beschreibung |
|---|---|---|---|---|---|
| 024 | 00:13:09 | 37,50 | BAC.B | | Pos: 4 - 8; Fehlen von Teilen, Länge = 0mm |

Pos: 4 - 8; Fehlen von Teilen, Länge  
= 0mm

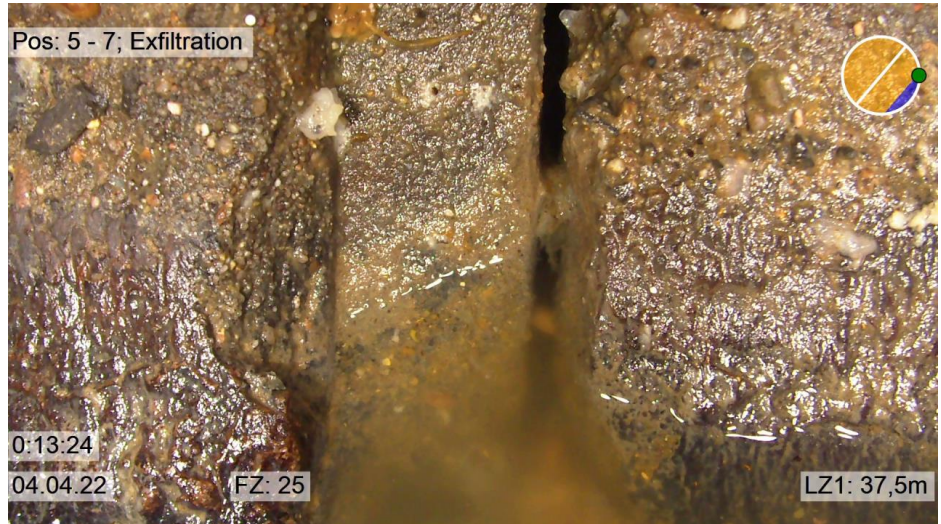
| Foto | Video | Entf./m | Zustand | V | Beschreibung |
|---|---|---|---|---|---|
| 025 | 00:13:25 | 37,50 | BBG | | Pos: 5 - 7; Exfiltration |

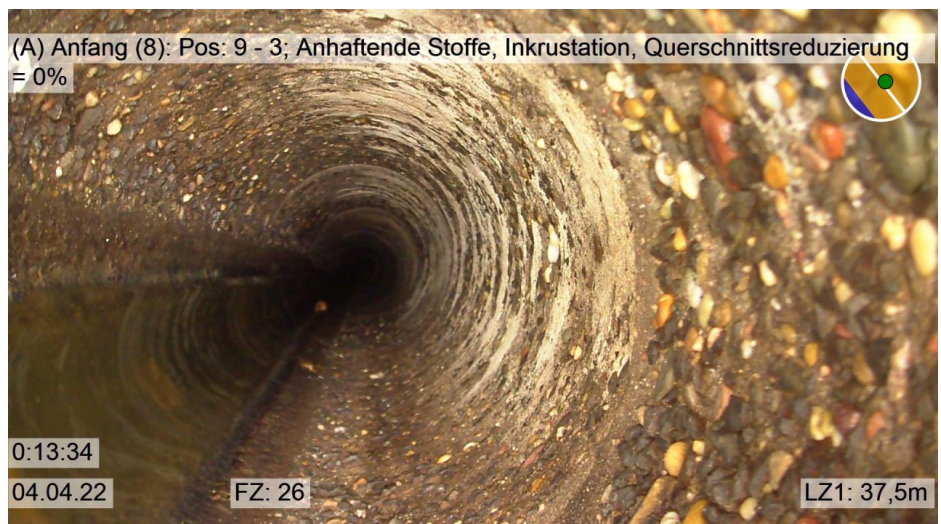
| <b>Foto</b> | <b>026</b> |

| Foto | Video | Entf./m | Zustand | V | Beschreibung |
|---|---|---|---|---|---|
| 026 | 00:13:35 | 37,50 | BBB.A | | Anfang (8): Pos: 9 - 3; Anhaftende Stoffe, Inkrustation, Querschnittsreduzierung = 0% |

Anfang (8): Pos: 9 - 3; Anhaftende  
Stoffe, Inkrustation,  
Querschnittsreduzierung = 0%

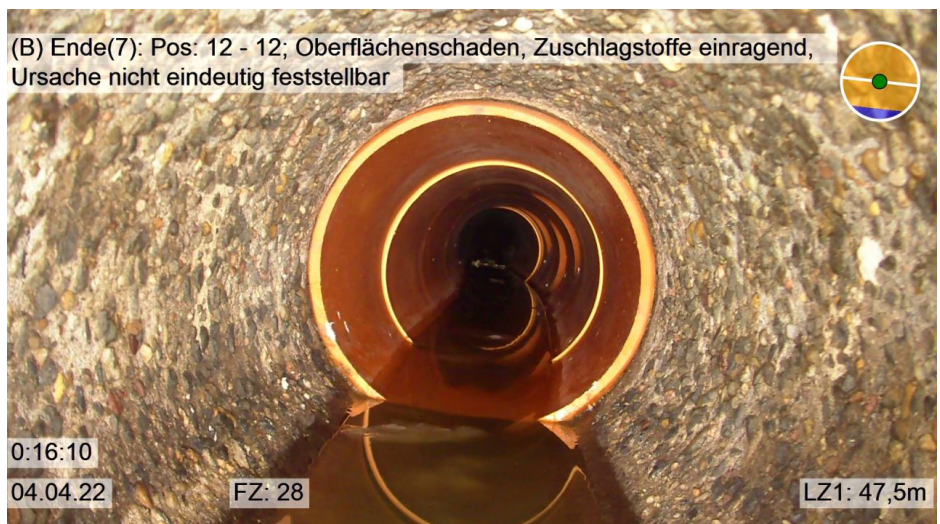
| <b>Foto</b> | <b>028</b> |

| Foto | Video | Entf./m | Zustand | V | Beschreibung |
|---|---|---|---|---|---|
| 028 | 00:16:10 | 47,50 | BAF.D.E | | Ende(7): Pos: 12 - 12; Oberflächenschaden, Zuschlagstoffe einragend, Ursache nicht eindeutig feststellbar |

Ende(7): Pos: 12 - 12;  
Oberflächenschaden, Zuschlagstoffe  
einragend, Ursache nicht eindeutig  
feststellbar

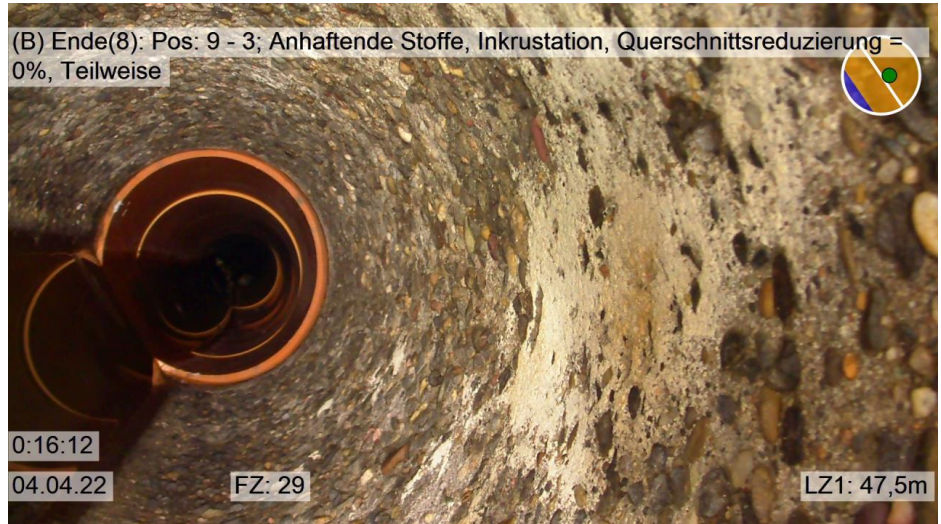
| Foto | Video | Entf./m | Zustand | V | Beschreibung |
|---|---|---|---|---|---|
| 029 | 00:16:12 | 47,50 | BBB.A | | Ende(8): Pos: 9 - 3; Anhaftende Stoffe, Inkrustation, Querschnittsreduzierung = 0%, Teilweise |

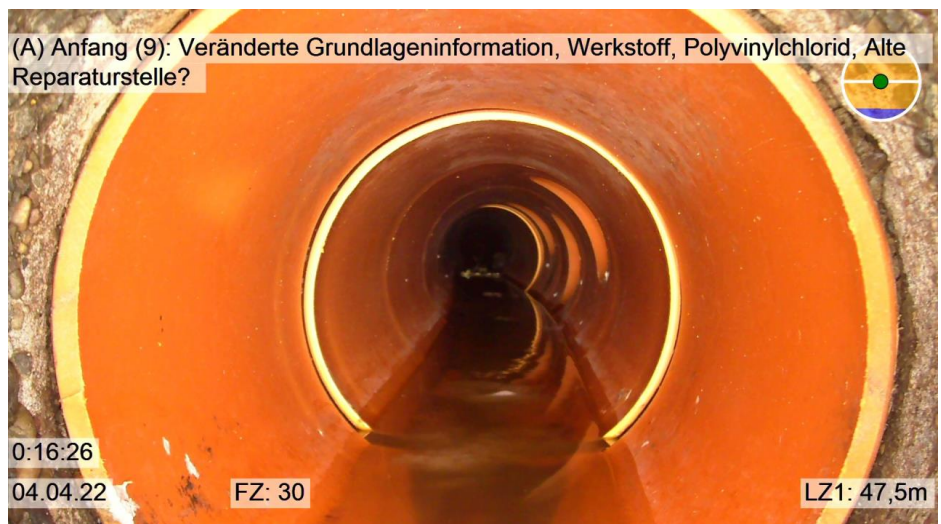
| <b>Foto</b> | <b>030</b> |

| Foto | Video | Entf./m | Zustand | V | Beschreibung |
|---|---|---|---|---|---|
| 030 | 00:16:26 | 47,50 | AED.PVC | | Anfang (9): Veränderte Grundlageninformation, Werkstoff, Polyvinylchlorid, Alte Reparaturstelle? |

Anfang (9): Veränderte  
Grundlageninformation, Werkstoff,  
Polyvinylchlorid, Alte  
Reparaturstelle?

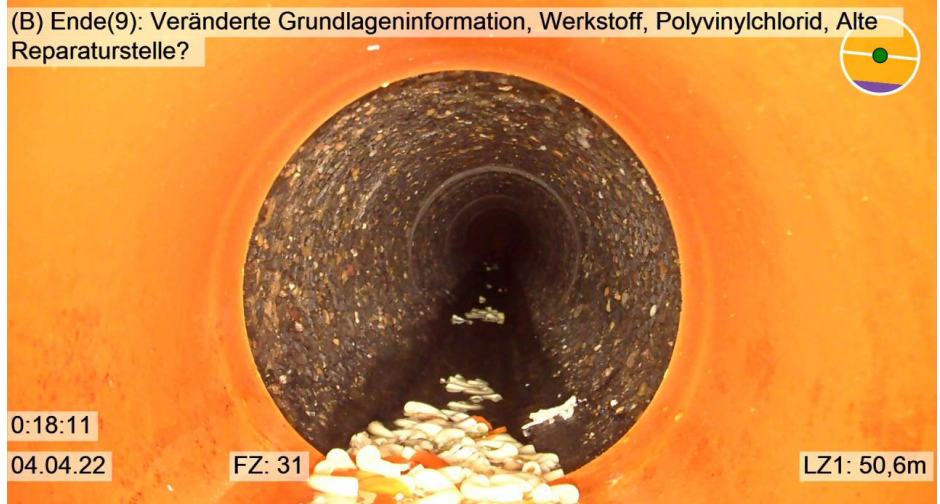
| Foto | Video | Entf./m | Zustand | V | Beschreibung |
|---|---|---|---|---|---|
| 031 | 00:18:11 | 50,60 | AED.PVC | | Ende(9): Veränderte Grundlageninformation, Werkstoff, Polyvinylchlorid, Alte Reparaturstelle? |

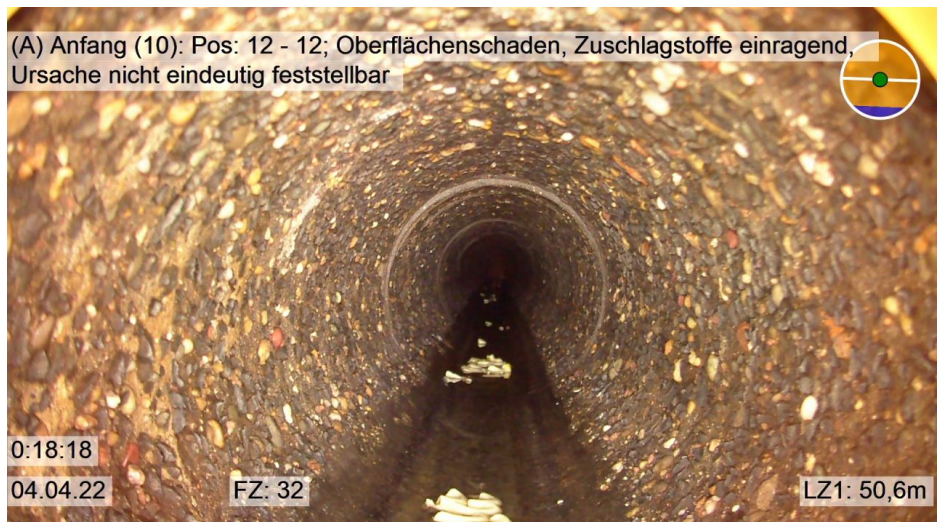
| <b>Foto</b> | <b>032</b> |

| Foto | Video | Entf./m | Zustand | V | Beschreibung |
|---|---|---|---|---|---|
| 032 | 00:18:18 | 50,60 | BAF.D.E | | Anfang (10): Pos: 12 - 12; Oberflächenschaden, Zuschlagstoffe einragend, Ursache nicht eindeutig feststellbar |

Anfang (10): Pos: 12 - 12;  
Oberflächenschaden, Zuschlagstoffe  
einragend, Ursache nicht eindeutig  
feststellbar

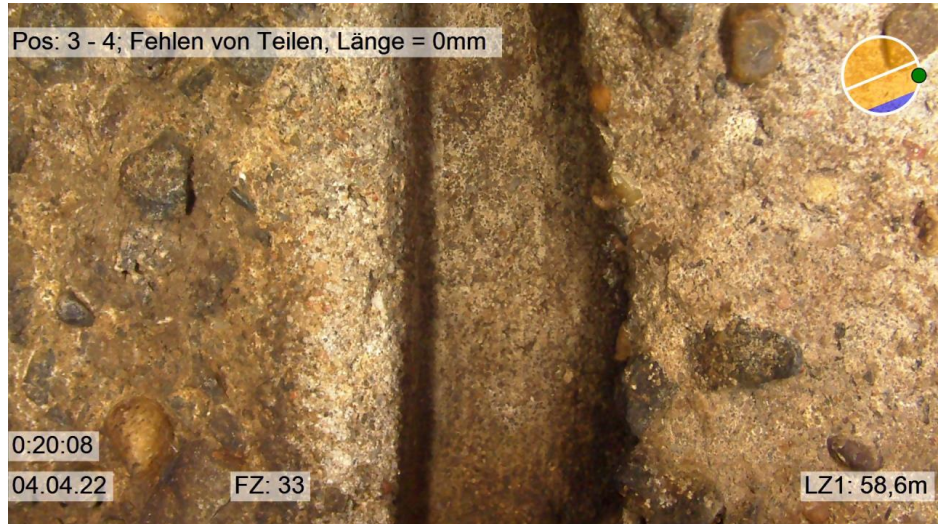
| Foto | Video | Entf./m | Zustand | V | Beschreibung |
|---|---|---|---|---|---|
| 033 | 00:20:08 | 58,60 | BAC.B | | Pos: 3 - 4; Fehlen von Teilen, Länge = 0mm |

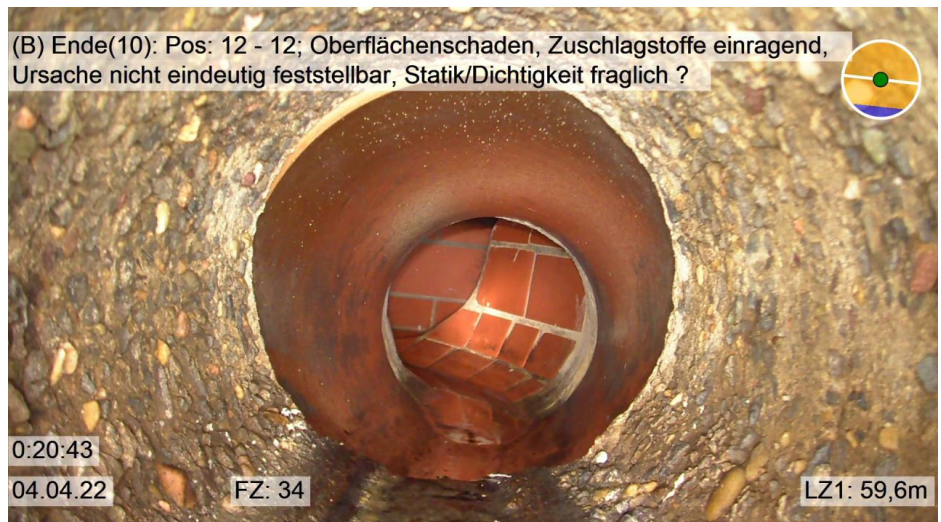
| <b>Foto</b> | <b>034</b> |

| Foto | Video | Entf./m | Zustand | V | Beschreibung |
|---|---|---|---|---|---|
| 034 | 00:20:43 | 59,60 | BAF.D.E | | Ende(10): Pos: 12 - 12; Oberflächenschaden, Zuschlagstoffe einragend, Ursache nicht eindeutig feststellbar, Statik/Dichtigkeit fraglich ? |

Ende(10): Pos: 12 - 12;  
Oberflächenschaden, Zuschlagstoffe  
einragend, Ursache nicht eindeutig  
feststellbar, Statik/Dichtigkeit fraglich  
?

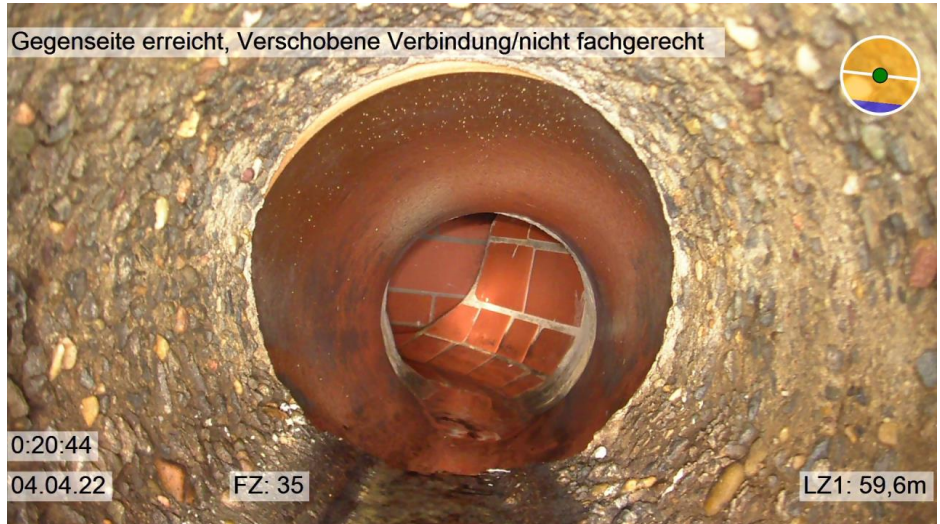
| Foto | Video | Entf./m | Zustand | V | Beschreibung |
|---|---|---|---|---|---|
| 035 | 00:20:44 | 59,60 | BDC.Y.C | | Gegenseite erreicht, Verschobene Verbindung/nicht fachgerecht/Rückstau in der Haltung |
