# Follmannstraße

# Haltungsbericht

**Haltung** 98800050

## Inspektion 29.03.2022

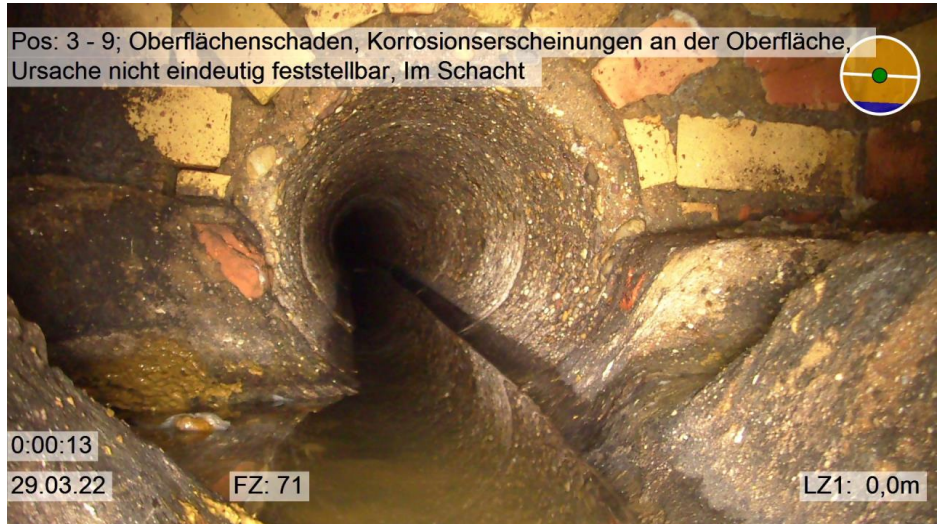
**Foto** 071  
**Video** 00:00:13  
**Entf. in Fließr.** 0,00 m  
**Zustand** BAF.J.E  
**Position** 3 - 9  
**Datenträger** DVD\_088

| Foto | Video | Entf./m | Zustand | V | Beschreibung |
|---|---|---|---|---|---|
| 071 | 00:00:13 | 0,00 | BAF.J.E | | Pos: 3 - 9; Oberflächenschaden, Korrosionserscheinungen an der Oberfläche, Ursache nicht eindeutig feststellbar, Im Schacht |

Pos: 3 - 9; Oberflächenschaden,  
Korrosionserscheinungen an der  
Oberfläche, Ursache nicht eindeutig  
feststellbar, Im Schacht

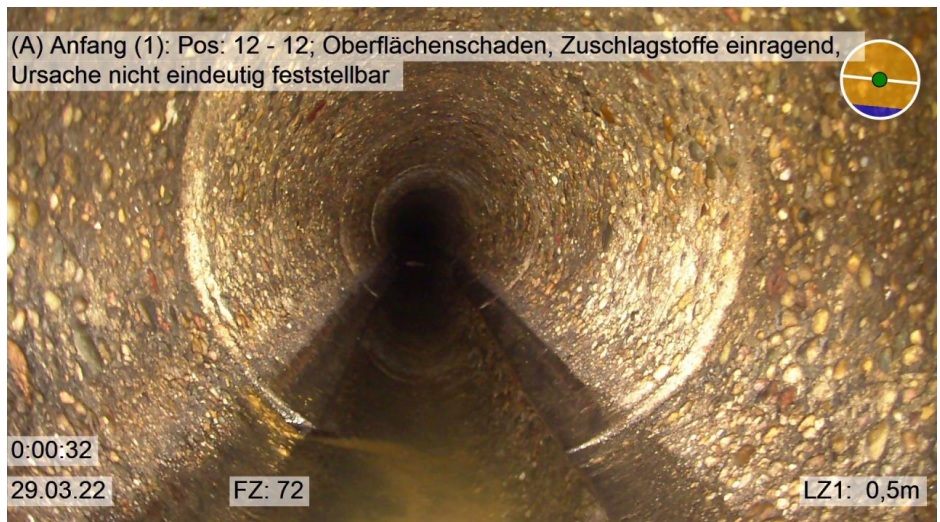
**Foto** 072  
**Video** 00:00:32  
**Entf. in Fließr.** 0,50 m  
**Zustand** BAF.D.E  
**Position** 12 - 12  
**Datenträger** DVD\_088

| Foto | Video | Entf./m | Zustand | V | Beschreibung |
|---|---|---|---|---|---|
| 072 | 00:00:32 | 0,50 | BAF.D.E | | Anfang (1): Pos: 12 - 12; Oberflächenschaden, Zuschlagstoffe einragend, Ursache nicht eindeutig feststellbar |

Anfang (1): Pos: 12 - 12;  
Oberflächenschaden, Zuschlagstoffe  
einragend, Ursache nicht eindeutig  
feststellbar

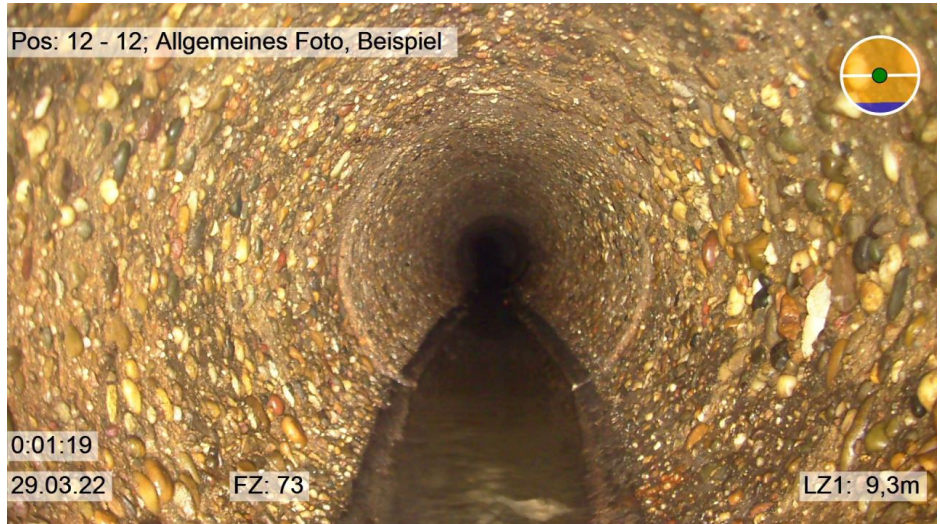
| <b>Foto</b> | <b>073</b> |

Pos: 12 - 12; Allgemeines Foto,  
Beispiel

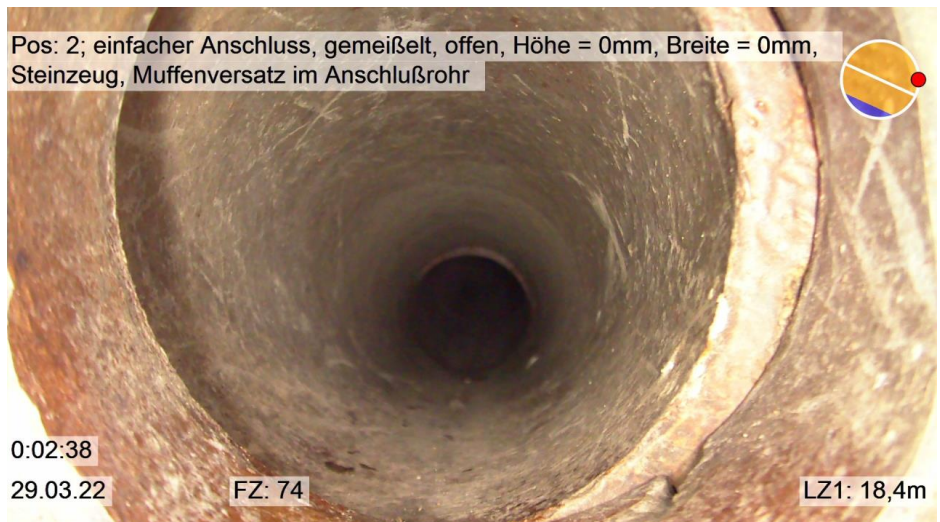
| <b>Foto</b> | <b>074</b> |

| Foto | Video | Entf./m | Zustand | V | Beschreibung |
|---|---|---|---|---|---|
| 074 | 00:02:38 | 18,40 | BCA.E.A | | Pos: 2; einfacher Anschluss, gemeißelt, offen, Höhe = 0mm, Breite = 0mm, Steinzeug, Muffenversatz im Anschlußrohr |

Pos: 2; einfacher Anschluss,  
gemeißelt, offen, Höhe = 0mm,  
Breite = 0mm, Steinzeug,  
Muffenversatz im Anschlußrohr

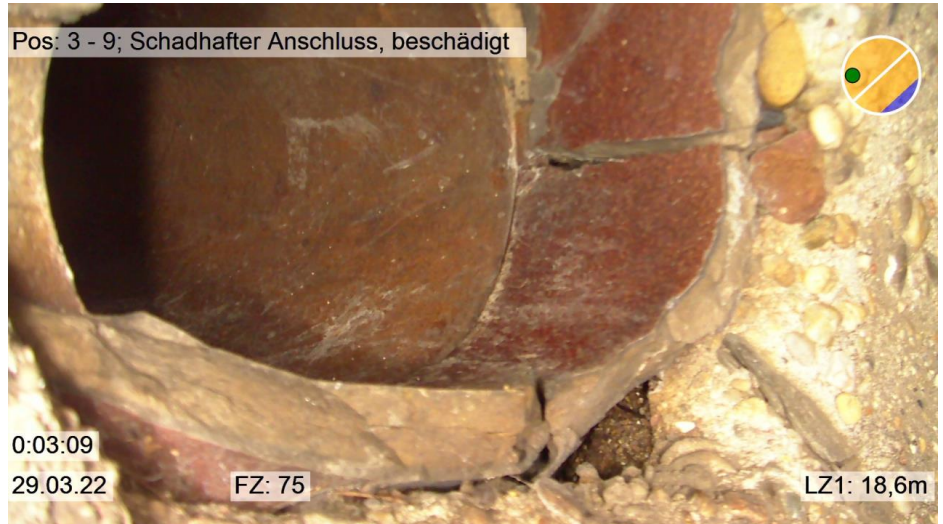
**Foto** 075  
**Video** 00:03:09  
**Entf. in Fließr.** 18,60 m  
**Zustand** BAH.D  
**Position** 3 - 9  
**Datenträger** DVD\_088

| Foto | Video | Entf./m | Zustand | V | Beschreibung |
|---|---|---|---|---|---|
| 075 | 00:03:09 | 18,60 | BAH.D | | Pos: 3 - 9; Schadhafter Anschluss, beschädigt |

Pos: 3 - 9; Schadhafter Anschluss,  
 beschädigt

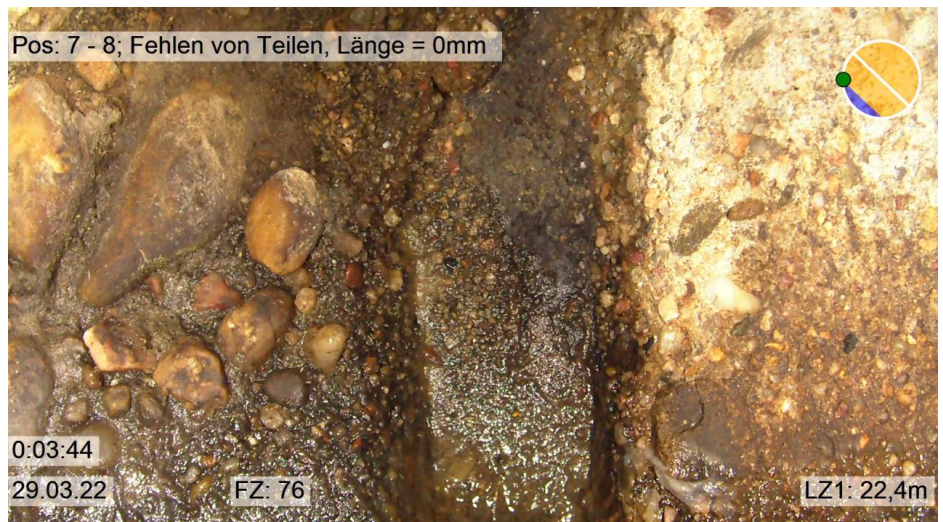
**Foto** 076  
**Video** 00:03:44  
**Entf. in Fließr.** 22,40 m  
**Zustand** BAC.B  
**Position** 7 - 8  
**Datenträger** DVD\_088

| Foto | Video | Entf./m | Zustand | V | Beschreibung |
|---|---|---|---|---|---|
| 076 | 00:03:44 | 22,40 | BAC.B | | Pos: 7 - 8; Fehlen von Teilen, Länge = 0mm |

Pos: 7 - 8; Fehlen von Teilen, Länge  
 = 0mm

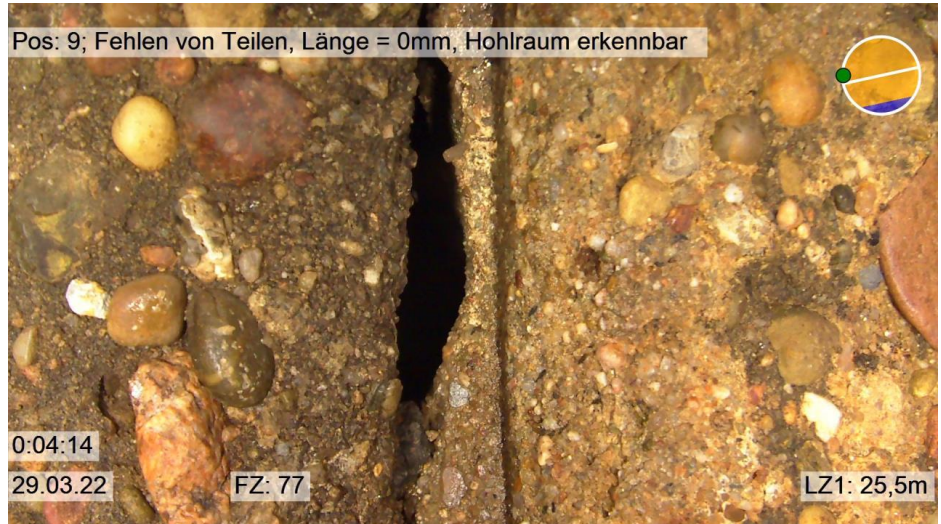
| <b>Foto</b> | <b>077</b> |

| Foto | Video | Entf./m | Zustand | V | Beschreibung |
|---|---|---|---|---|---|
| 077 | 00:04:15 | 25,50 | BAC.B | | Pos: 9; Fehlen von Teilen, Länge = 0mm, Hohlraum erkennbar |

Pos: 9; Fehlen von Teilen, Länge =  
0mm, Hohlraum erkennbar

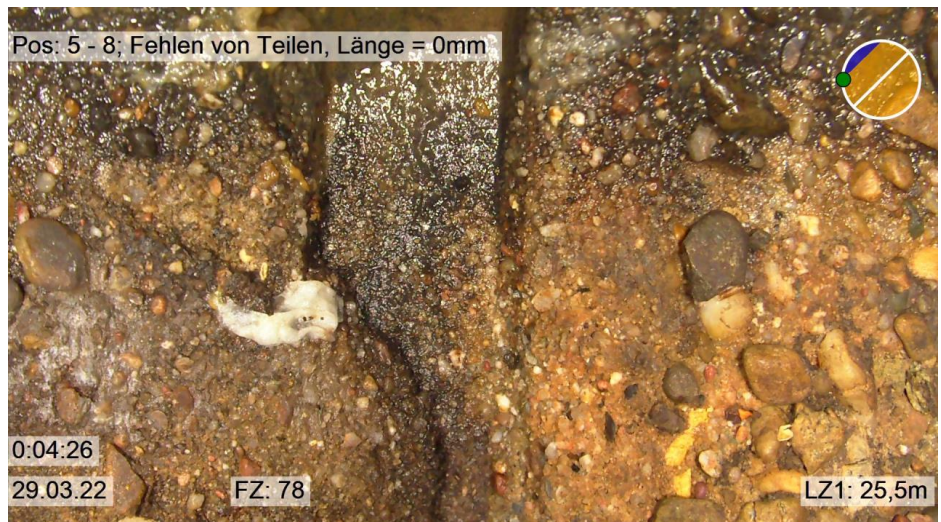
| <b>Foto</b> | <b>078</b> |

| Foto | Video | Entf./m | Zustand | V | Beschreibung |
|---|---|---|---|---|---|
| 078 | 00:04:26 | 25,50 | BAC.B | | Pos: 5 - 8; Fehlen von Teilen, Länge = 0mm |

Pos: 5 - 8; Fehlen von Teilen, Länge  
= 0mm

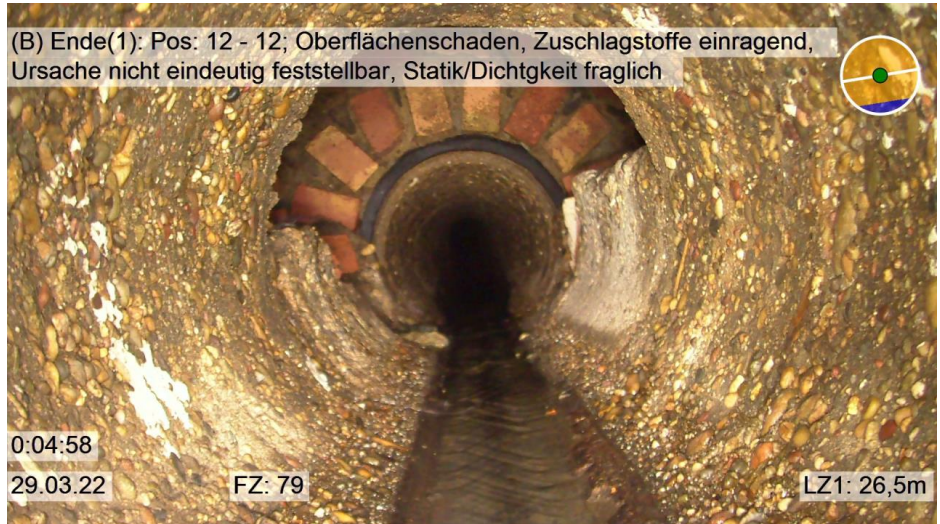
**Foto** 079  
**Video** 00:04:58  
**Entf. in Fließr.** 26,50 m  
**Zustand** BAF.D.E  
**Position** 12 - 12  
**Datenträger** DVD\_088

| Foto | Video | Entf./m | Zustand | V | Beschreibung |
|---|---|---|---|---|---|
| 079 | 00:04:58 | 26,50 | BAF.D.E | | Ende(1): Pos: 12 - 12; Oberflächenschaden, Zuschlagstoffe einragend, Ursache nicht eindeutig feststellbar, Statik/Dichtgkeit fraglich |

Ende(1): Pos: 12 - 12;  
 Oberflächenschaden, Zuschlagstoffe  
 einragend, Ursache nicht eindeutig  
 feststellbar, Statik/Dichtgkeit fraglich

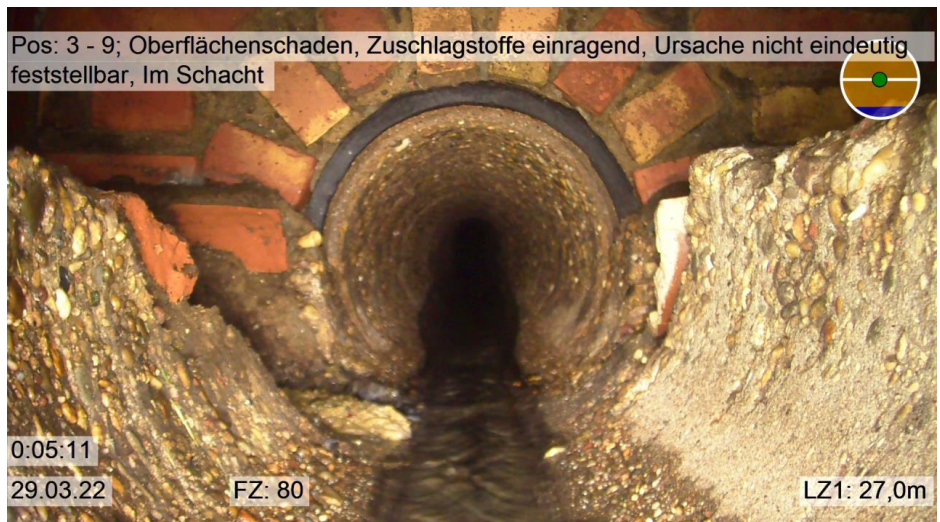
**Foto** 080  
**Video** 00:05:11  
**Entf. in Fließr.** 27,00 m  
**Zustand** BAF.D.E  
**Position** 3 - 9  
**Datenträger** DVD\_088

| Foto | Video | Entf./m | Zustand | V | Beschreibung |
|---|---|---|---|---|---|
| 080 | 00:05:11 | 27,00 | BAF.D.E | | Pos: 3 - 9; Oberflächenschaden, Zuschlagstoffe einragend, Ursache nicht eindeutig feststellbar, Im Schacht |

Pos: 3 - 9; Oberflächenschaden,  
 Zuschlagstoffe einragend, Ursache nicht eindeutig feststellbar, Im Schacht

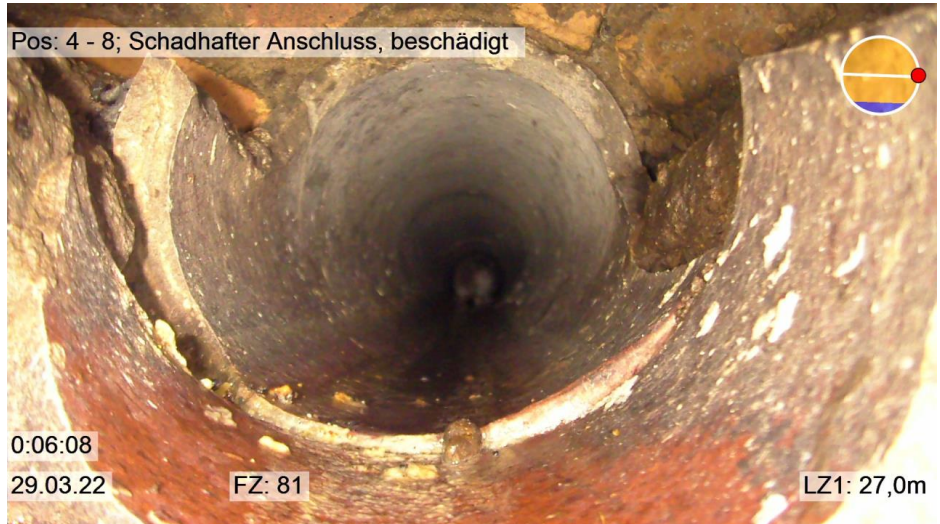
| <b>Foto</b> | <b>081</b> |

| Foto | Video | Entf./m | Zustand | V | Beschreibung |
|---|---|---|---|---|---|
| 081 | 00:06:08 | 27,00 | BAH.D | | Pos: 4 - 8; Schadhafter Anschluss, beschädigt |

Pos: 4 - 8; Schadhafter Anschluss,  
beschädigt

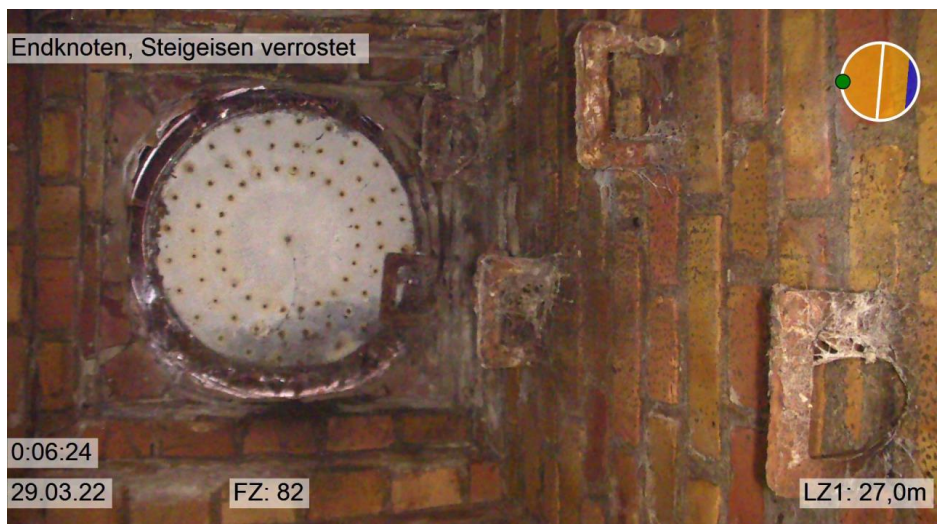
| <b>Foto</b> | <b>082</b> |

| Foto | Video | Entf./m | Zustand | V | Beschreibung |
|---|---|---|---|---|---|
| 082 | 00:06:24 | 27,00 | BCE.XP | | Endknoten, Steigeisen verrostet |

Endknoten, Steigeisen verrostet
