# Follmannstraße

# Haltungs-Stammdaten

**Haltung**                    **98800051**

## Inspektion 29.03.2022

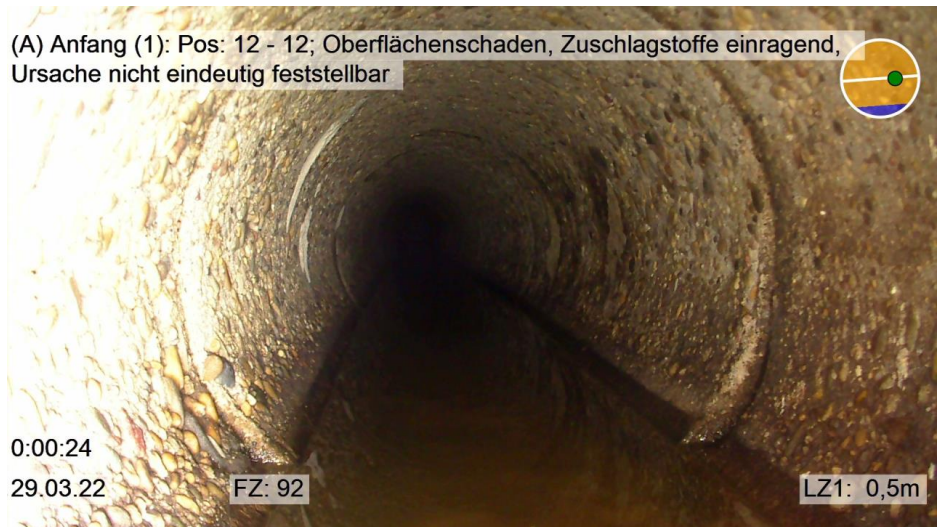
| <b>Foto</b> | <b>092</b> |

| Foto | Video | Entf./m | Zustand | V | Beschreibung |
|---|---|---|---|---|---|
| 092 | 00:00:24 | 0,50 | BAF.D.E | | Anfang (1): Pos: 12 - 12; Oberflächenschaden, Zuschlagstoffe einragend, Ursache nicht eindeutig feststellbar |

Anfang (1): Pos: 12 - 12;  
Oberflächenschaden, Zuschlagstoffe einragend,  
Ursache nicht eindeutig  
feststellbar

(A) Anfang (1): Pos: 12 - 12; Oberflächenschaden, Zuschlagstoffe einragend,  
Ursache nicht eindeutig feststellbar

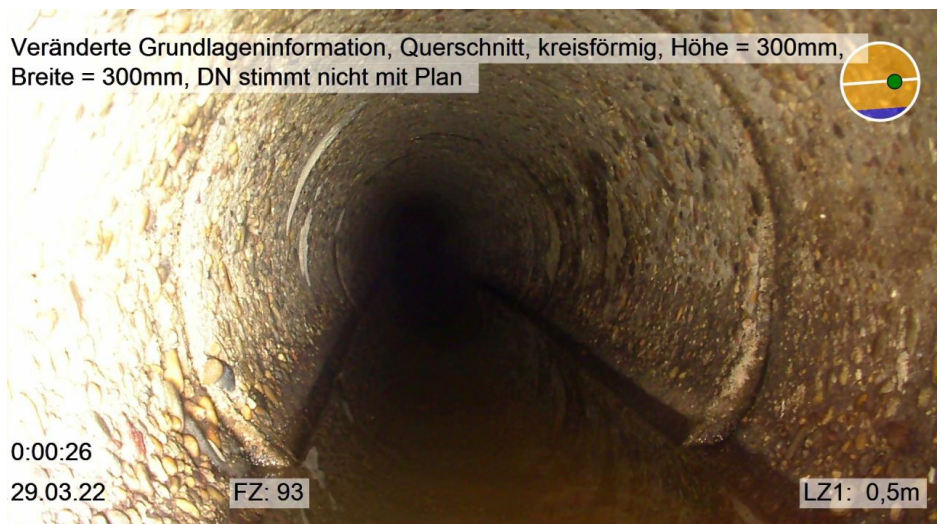
| <b>Foto</b> | <b>093</b> |

| Foto | Video | Entf./m | Zustand | V | Beschreibung |
|---|---|---|---|---|---|
| 093 | 00:00:26 | 0,50 | AEC.A | | Veränderte Grundlageninformation, Querschnitt, kreisförmig, Höhe = 300mm, Breite = 300mm, DN stimmt nicht mit Plan |

Veränderte Grundlageninformation,  
Querschnitt, kreisförmig, Höhe =  
300mm, Breite = 300mm, DN stimmt  
nicht mit Plan

Veränderte Grundlageninformation, Querschnitt, kreisförmig, Höhe = 300mm,  
Breite = 300mm, DN stimmt nicht mit Plan

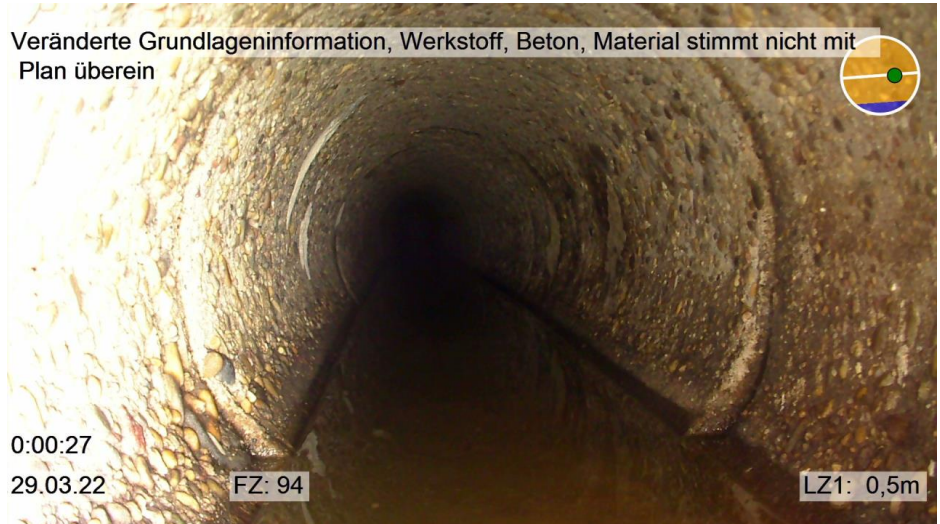
| <b>Foto</b> | <b>094</b> |

| Foto | Video | Entf./m | Zustand | V | Beschreibung |
|---|---|---|---|---|---|
| 094 | 00:00:27 | 0,50 | AED.B | | Veränderte Grundlageninformation, Werkstoff, Beton, Material stimmt nicht mit Plan überein |

Veränderte Grundlageninformation,  
Werkstoff, Beton, Material stimmt  
nicht mit Plan überein

Veränderte Grundlageninformation, Werkstoff, Beton, Material stimmt nicht mit  
Plan überein

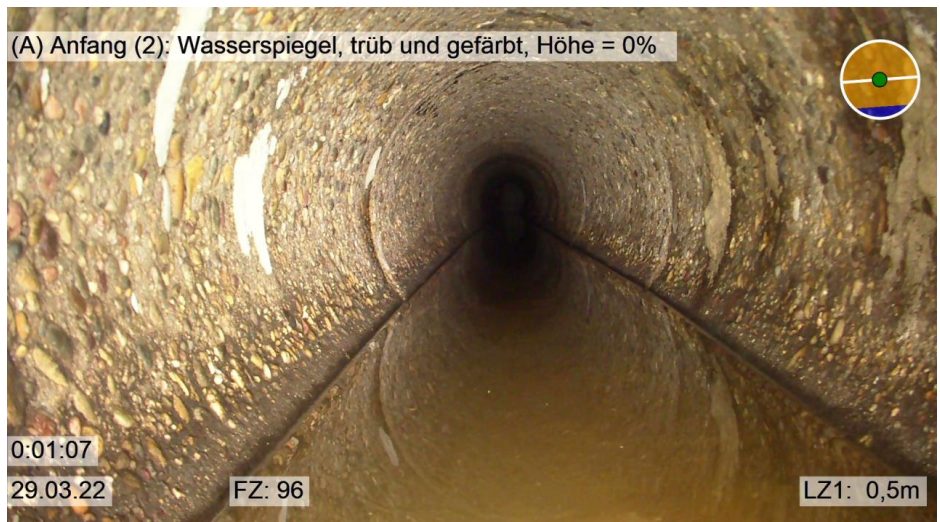
| <b>Foto</b> | <b>096</b> |

| Foto | Video | Entf./m | Zustand | V | Beschreibung |
|---|---|---|---|---|---|
| 096 | 00:01:07 | 0,50 | BDD.E | | Anfang (2): Wasserspiegel, trüb und gefärbt, Höhe = 0% |

Anfang (2): Wasserspiegel, trüb und  
gefärbt, Höhe = 0%

(A) Anfang (2): Wasserspiegel, trüb und gefärbt, Höhe = 0%

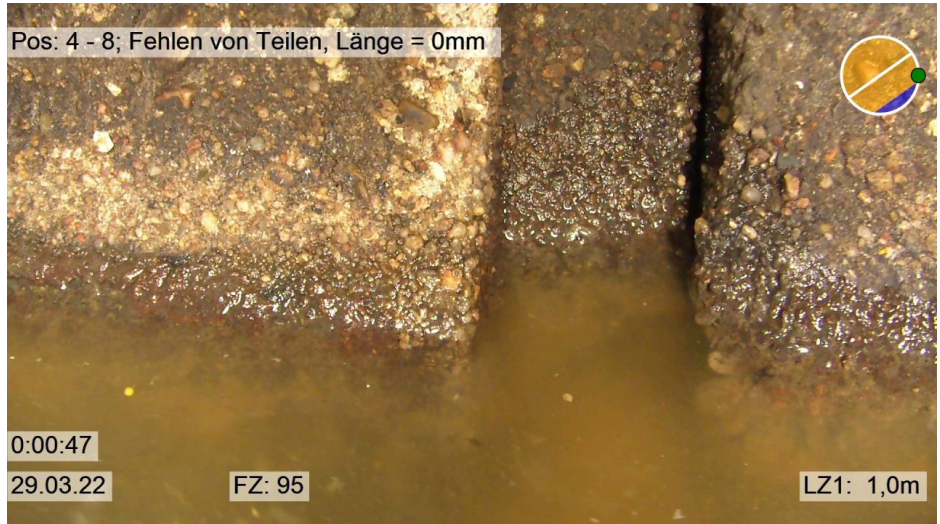
| <b>Foto</b> | <b>095</b> |

| Foto | Video | Entf./m | Zustand | V | Beschreibung |
|---|---|---|---|---|---|
| 095 | 00:00:48 | 1,00 | BAC.B | | Pos: 4 - 8; Fehlen von Teilen, Länge = 0mm |

Pos: 4 - 8; Fehlen von Teilen, Länge  
= 0mm

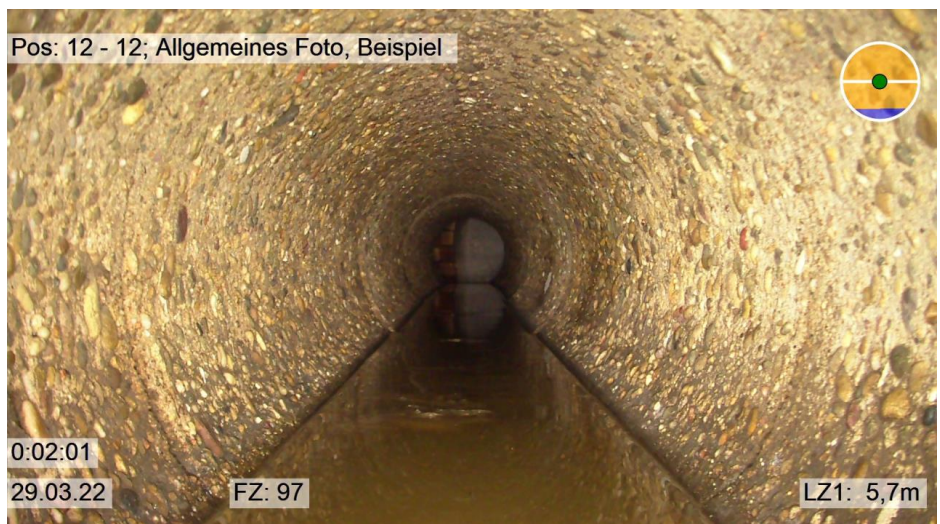
| <b>Foto</b> | <b>097</b> |

Pos: 12 - 12; Allgemeines Foto,  
Beispiel

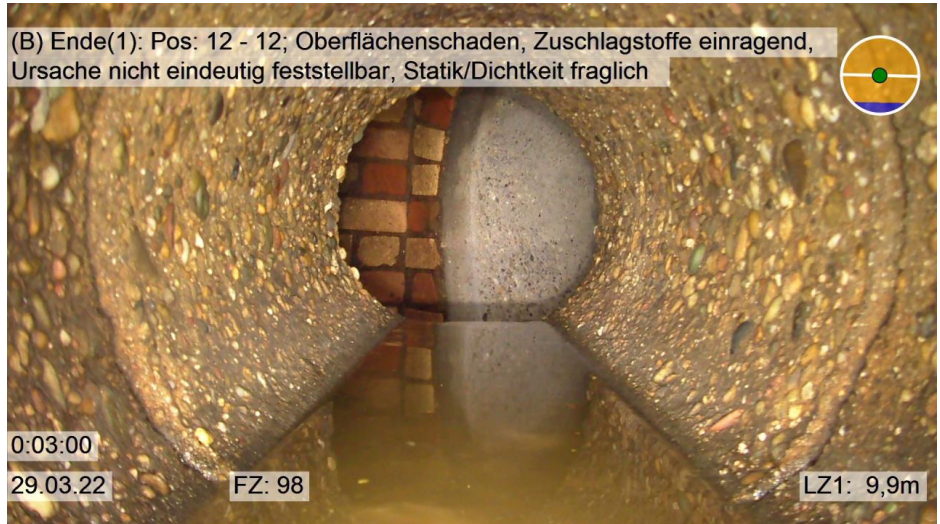
| <b>Foto</b> | <b>098</b> |

| Foto | Video | Entf./m | Zustand | V | Beschreibung |
|---|---|---|---|---|---|
| 098 | 00:03:00 | 9,90 | BAF.D.E | | Ende(1): Pos: 12 - 12; Oberflächenschaden, Zuschlagstoffe einragend, Ursache nicht eindeutig feststellbar, Statik/Dichtheit fraglich |

Ende(1): Pos: 12 - 12;  
Oberflächenschaden, Zuschlagstoffe  
einragend, Ursache nicht eindeutig  
feststellbar, Statik/Dichtkei fraglich

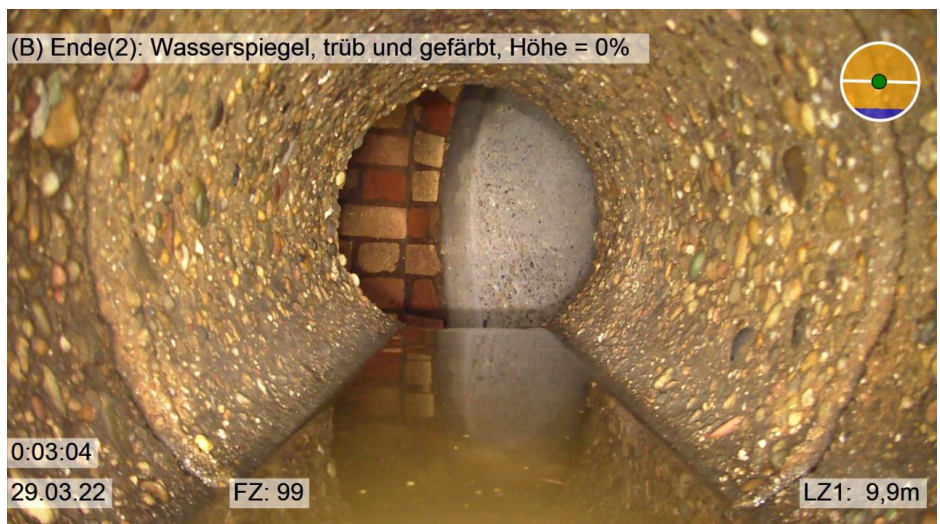
| <b>Foto</b> | <b>099</b> |

| Foto | Video | Entf./m | Zustand | V | Beschreibung |
|---|---|---|---|---|---|
| 099 | 00:03:04 | 9,90 | BDD.E | | Ende(2): Wasserspiegel, trüb und gefärbt, Höhe = 0% |

Ende(2): Wasserspiegel, trüb und  
gefärbt, Höhe = 0%

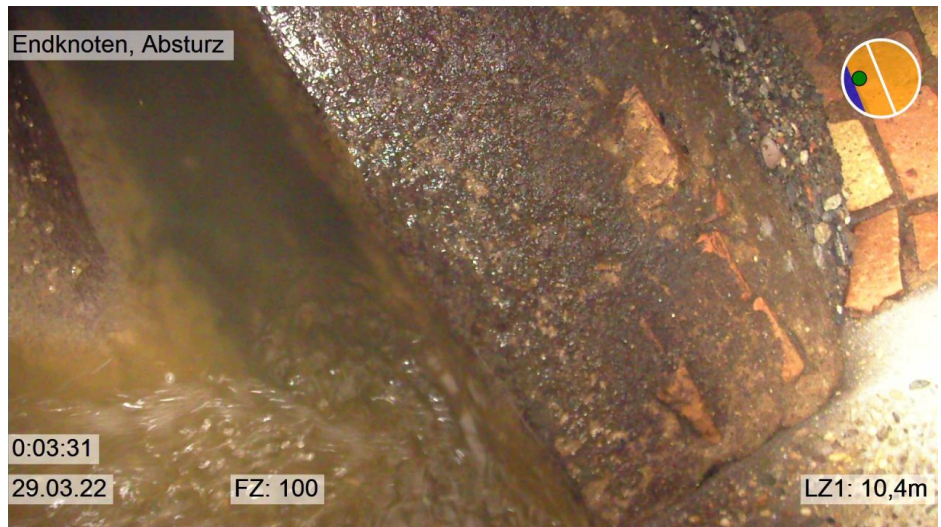
| <b>Foto</b> | <b>100</b> |

| Foto | Video | Entf./m | Zustand | V | Beschreibung |
|---|---|---|---|---|---|
| 100 | 00:03:31 | 10,40 | BCE.XP | | Endknoten, Absturz |

Endknoten, Absturz
