# Follmannstraße

**Haltung**                    **98800314**

# Haltungsbericht

## Inspektion 29.03.2022

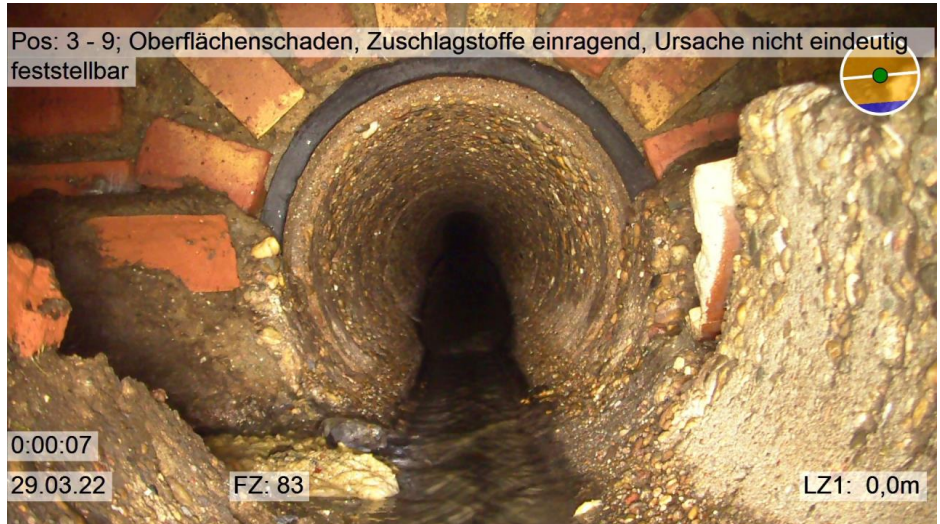
| <b>Foto</b> | <b>083</b> |

| Foto | Video | Entf./m | Zustand | V | Beschreibung |
|---|---|---|---|---|---|
| 083 | 00:00:07 | 0,00 | BAF.D.E | | Pos: 3 - 9; Oberflächenschaden, Zuschlagstoffe einragend, Ursache nicht eindeutig feststellbar |

Pos: 3 - 9; Oberflächenschaden,  
Zuschlagstoffe einragend, Ursache  
nicht eindeutig feststellbar

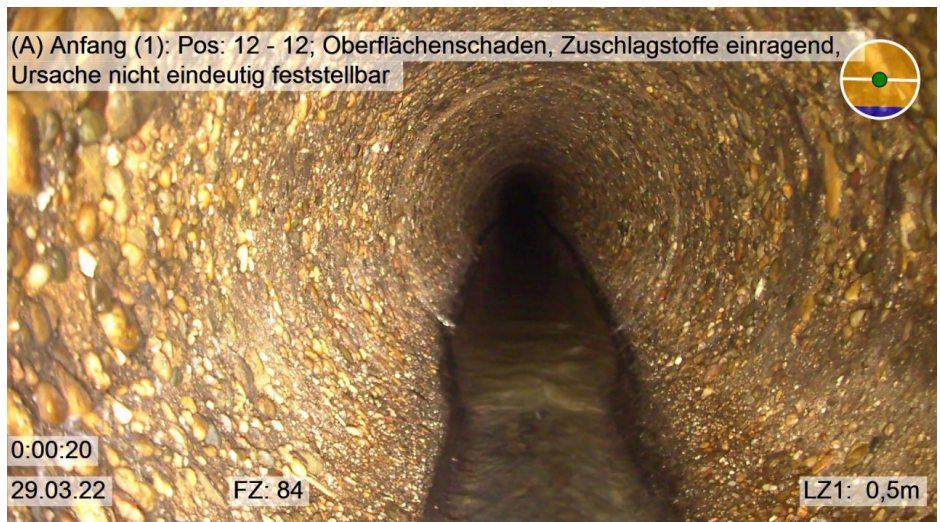
| <b>Foto</b> | <b>084</b> |

| Foto | Video | Entf./m | Zustand | V | Beschreibung |
|---|---|---|---|---|---|
| 084 | 00:00:20 | 0,50 | BAF.D.E | | Anfang (1): Pos: 12 - 12; Oberflächenschaden, Zuschlagstoffe einragend, Ursache nicht eindeutig feststellbar |

Anfang (1): Pos: 12 - 12;  
Oberflächenschaden, Zuschlagstoffe  
einragend, Ursache nicht eindeutig  
feststellbar

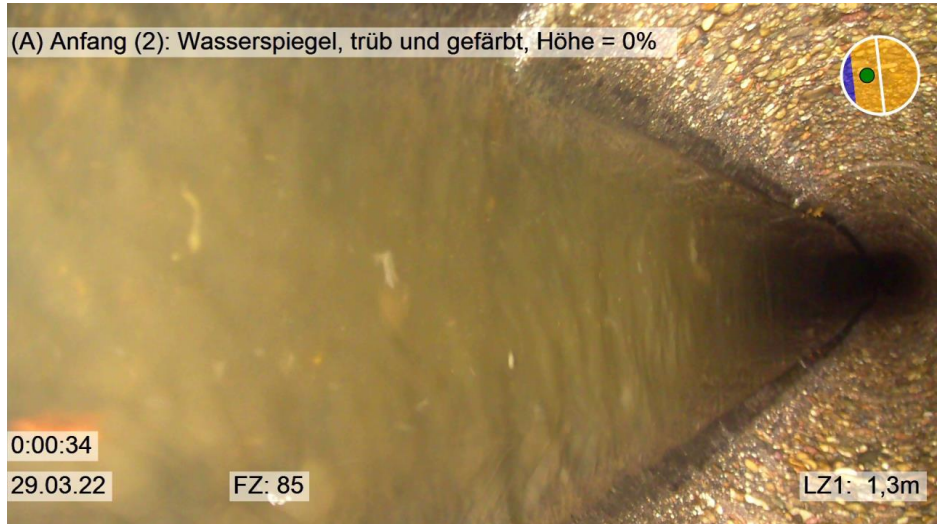
| <b>Foto</b> | <b>085</b> |

| Foto | Video | Entf./m | Zustand | V | Beschreibung |
|---|---|---|---|---|---|
| 085 | 00:00:34 | 1,30 | BDD.E | | Anfang (2): Wasserspiegel, trüb und gefärbt, Höhe = 0% |

Anfang (2): Wasserspiegel, trüb und  
gefärbt, Höhe = 0%

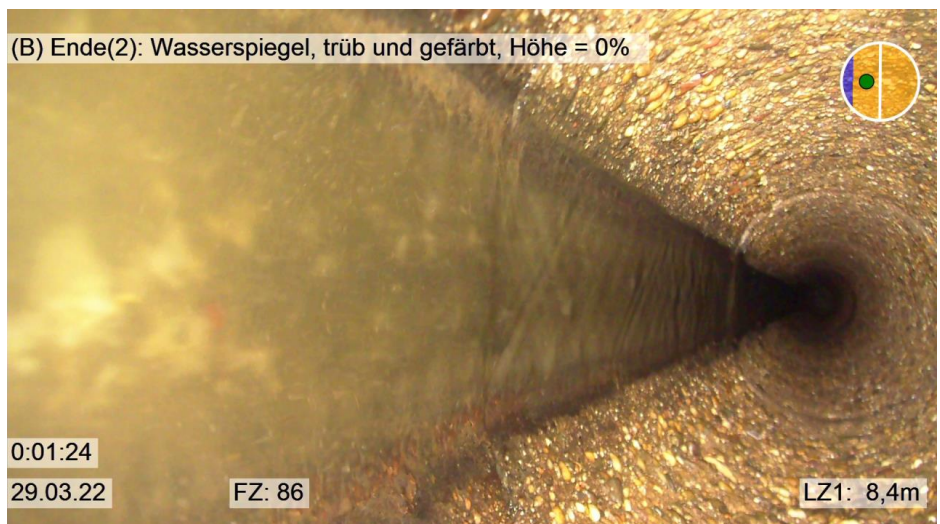
| <b>Foto</b> | <b>086</b> |

| Foto | Video | Entf./m | Zustand | V | Beschreibung |
|---|---|---|---|---|---|
| 086 | 00:01:24 | 8,40 | BDD.E | | Ende(2): Wasserspiegel, trüb und gefärbt, Höhe = 0% |

Ende(2): Wasserspiegel, trüb und  
gefärbt, Höhe = 0%

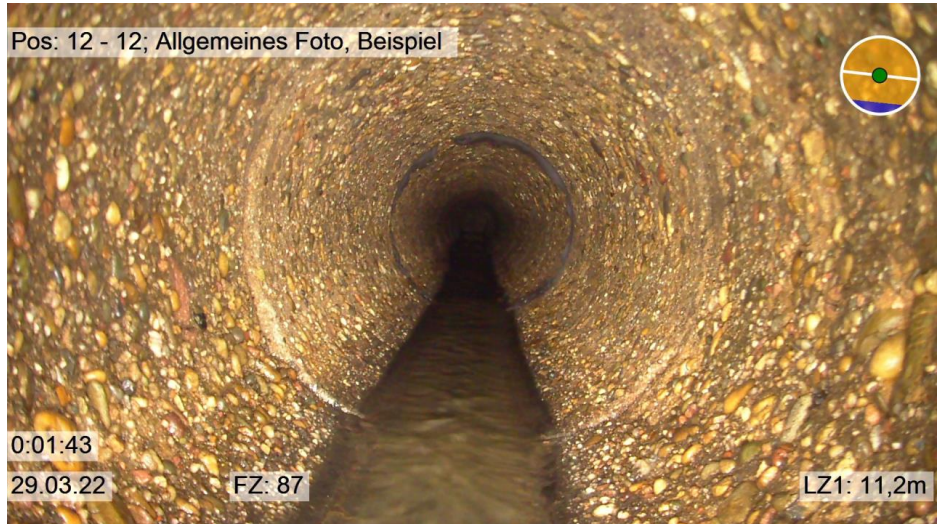
| <b>Foto</b> | <b>087</b> |

| Foto | Video | Entf./m | Zustand | V | Beschreibung |
|---|---|---|---|---|---|
| 087 | 00:01:43 | 11,20 | BDA | | Pos: 12 - 12; Allgemeines Foto, Beispiel |

Pos: 12 - 12; Allgemeines Foto,  
Beispiel

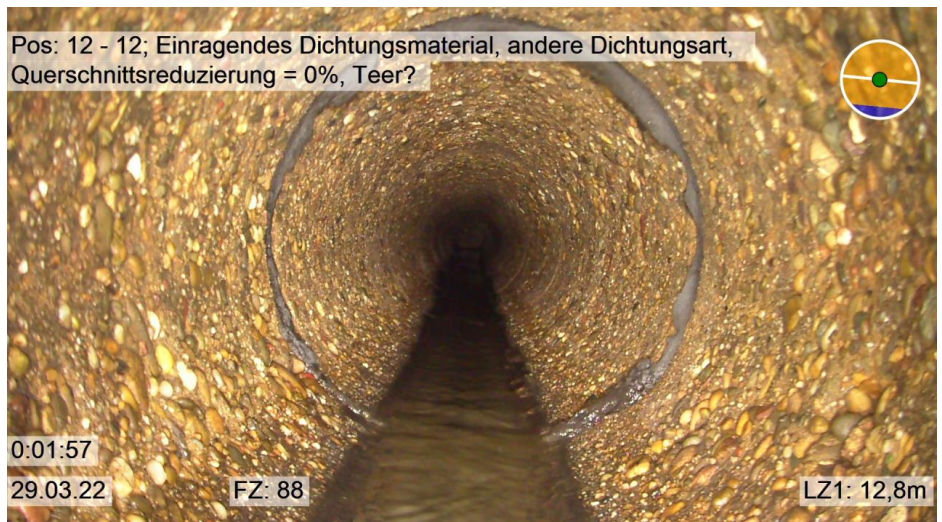
| <b>Foto</b> | <b>088</b> |

| Foto | Video | Entf./m | Zustand | V | Beschreibung |
|---|---|---|---|---|---|
| 088 | 00:01:57 | 12,80 | BAI.Z | 1 | Pos: 12 - 12; Einragendes Dichtungsmaterial, andere Dichtungsart, Querschnittsreduzierung = 0%, Teer? |

Pos: 12 - 12; Einragendes  
Dichtungsmaterial, andere  
Dichtungsart,  
Querschnittsreduzierung = 0%,  
Teer?

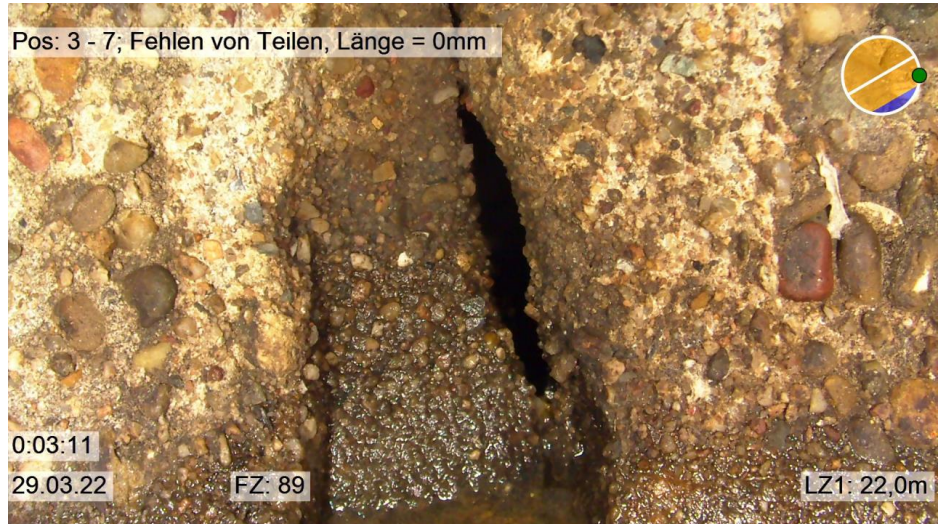
| <b>Foto</b> | <b>089</b> |

| Foto | Video | Entf./m | Zustand | V | Beschreibung |
|---|---|---|---|---|---|
| 089 | 00:03:11 | 22,00 | BAC.B | | Pos: 3 - 7; Fehlen von Teilen, Länge = 0mm |

Pos: 3 - 7; Fehlen von Teilen, Länge  
= 0mm

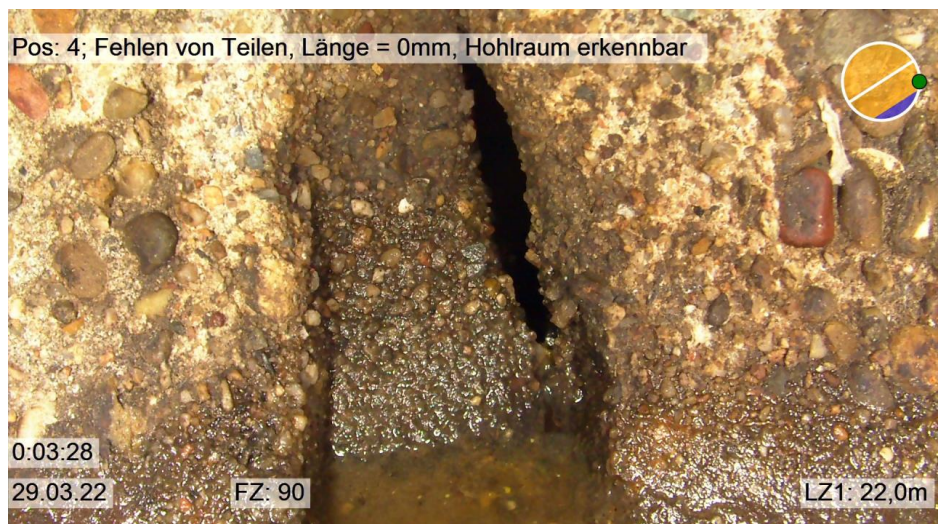
| <b>Foto</b> | <b>090</b> |

| Foto | Video | Entf./m | Zustand | V | Beschreibung |
|---|---|---|---|---|---|
| 090 | 00:03:28 | 22,00 | BAC.B | | Pos: 4; Fehlen von Teilen, Länge = 0mm, Hohlraum erkennbar |

Pos: 4; Fehlen von Teilen, Länge =  
0mm, Hohlraum erkennbar

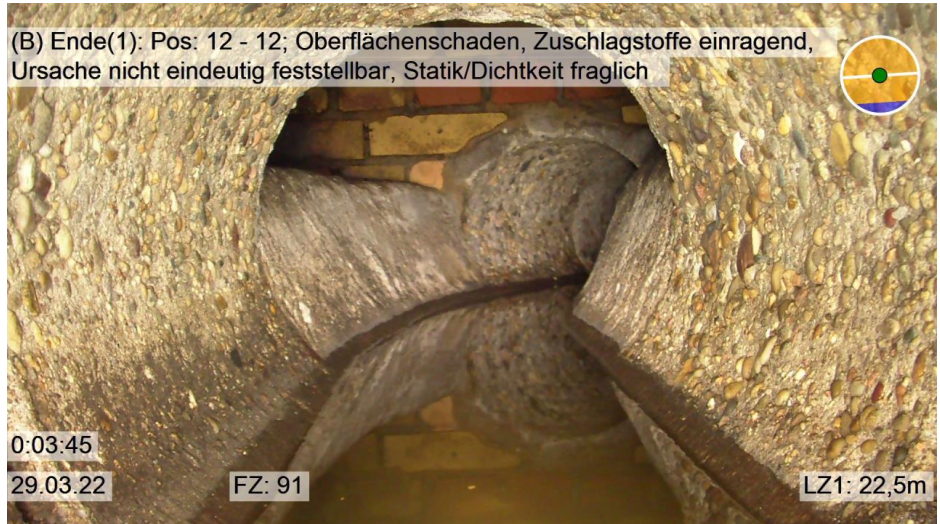
| <b>Foto</b> | <b>091</b> |

| Foto | Video | Entf./m | Zustand | V | Beschreibung |
|---|---|---|---|---|---|
| 091 | 00:03:45 | 22,50 | BAF.D.E | | Ende(1): Pos: 12 - 12; Oberflächenschaden, Zuschlagstoffe einragend, Ursache nicht eindeutig feststellbar, Statik/Dichtkei fraglich |

Ende(1): Pos: 12 - 12;  
Oberflächenschaden, Zuschlagstoffe  
einragend, Ursache nicht eindeutig  
feststellbar, Statik/Dichtkei fraglich
