# Follmannstraße

# Haltungs-Stammdaten

**Haltung** 98800369F0

## Inspektion 17.05.2024

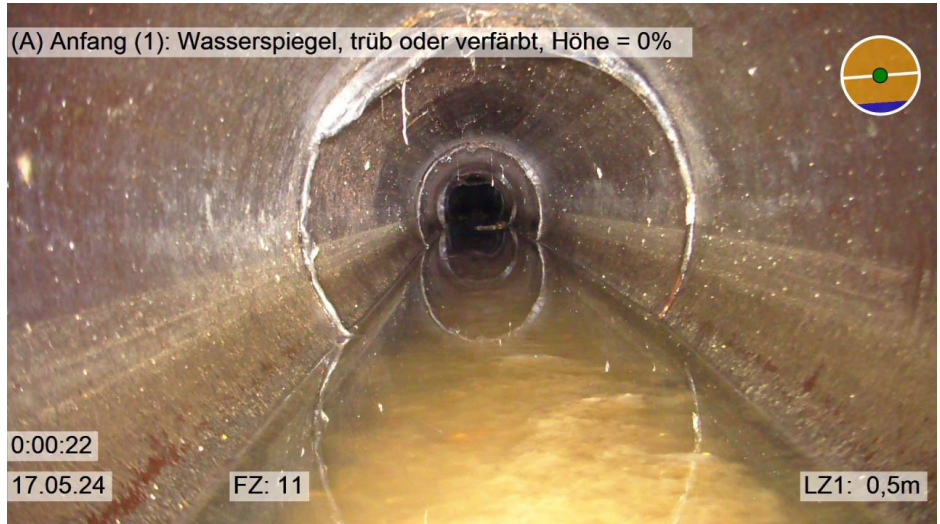
## Foto 011

| Foto | Video | Entf./m | Zustand | V | Beschreibung |
|---|---|---|---|---|---|
| 011 | 00:00:22 | 0,50 | BDD.B | | Anfang (1): Wasserspiegel, trüb oder verfärbt, Höhe = 0% |

Anfang (1): Wasserspiegel, trüb oder  
verfärbt, Höhe = 0%

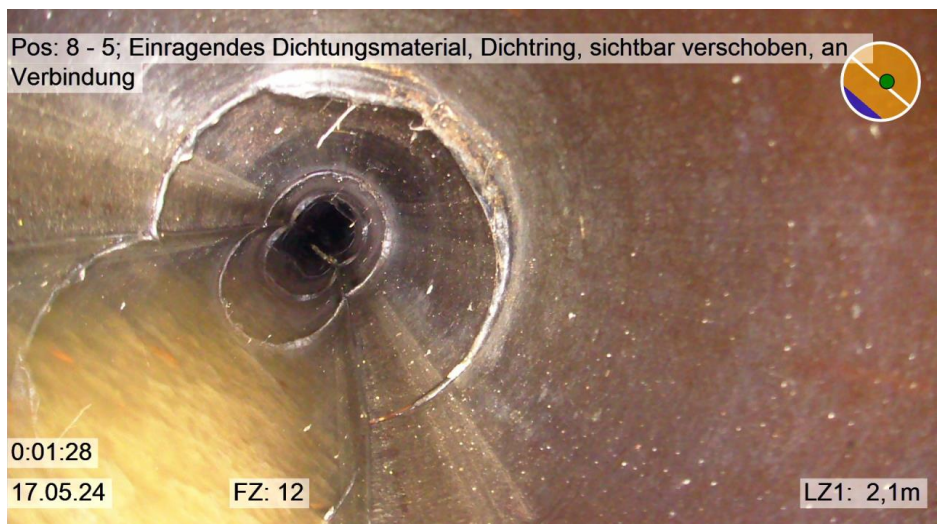
## Foto 012

| Foto | Video | Entf./m | Zustand | V | Beschreibung |
|---|---|---|---|---|---|
| 012 | 00:01:28 | 2,10 | BAI.A.A | A | Pos: 8 - 5; Einragendes Dichtungsmaterial, Dichtring, sichtbar verschoben, an Verbindung |

Pos: 8 - 5; Einragendes  
Dichtungsmaterial, Dichtring,  
sichtbar verschoben, an Verbindung

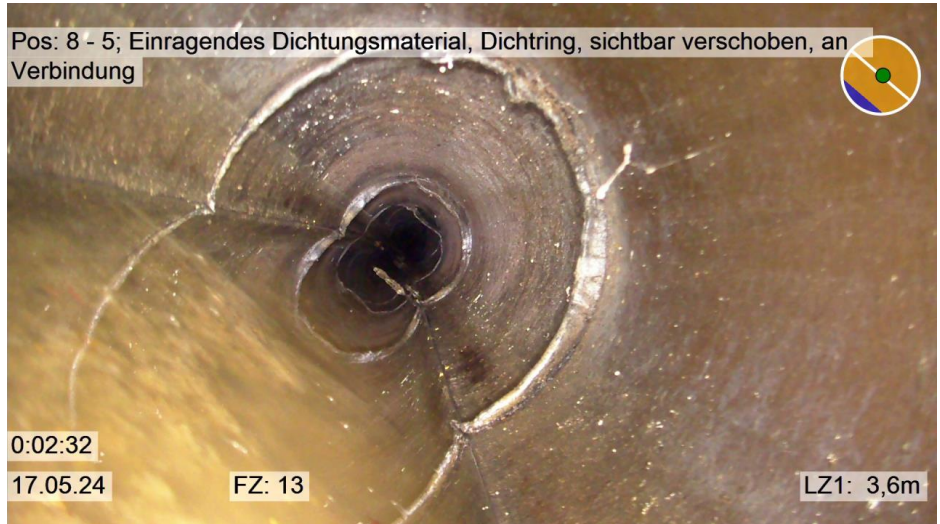
**Foto** 013  
**Video** 00:02:33  
**Entf. gegen Fließr.** 3,60 m  
**Zustand** BAI.A.A  
**Position** 8 - 5  
**Datenträger**

| Foto | Video | Entf./m | Zustand | V | Beschreibung |
|---|---|---|---|---|---|
| 013 | 00:02:33 | 3,60 | BAI.A.A | A | Pos: 8 - 5; Einragendes Dichtungsmaterial, Dichtring, sichtbar verschoben, an Verbindung |

Pos: 8 - 5; Einragendes Dichtungsmaterial, Dichtring, sichtbar verschoben, an Verbindung

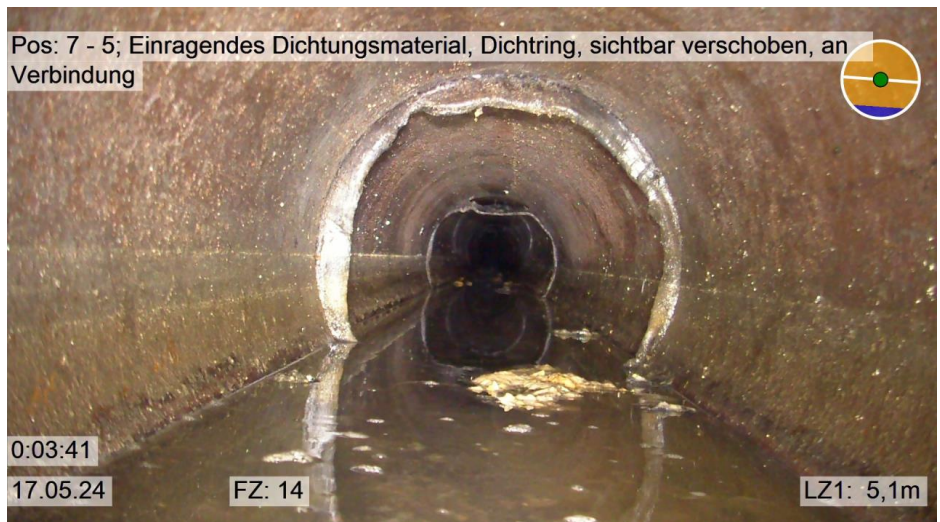
**Foto** 014  
**Video** 00:03:42  
**Entf. gegen Fließr.** 5,10 m  
**Zustand** BAI.A.A  
**Position** 7 - 5  
**Datenträger**

| Foto | Video | Entf./m | Zustand | V | Beschreibung |
|---|---|---|---|---|---|
| 014 | 00:03:42 | 5,10 | BAI.A.A | A | Pos: 7 - 5; Einragendes Dichtungsmaterial, Dichtring, sichtbar verschoben, an Verbindung |

Pos: 7 - 5; Einragendes Dichtungsmaterial, Dichtring, sichtbar verschoben, an Verbindung

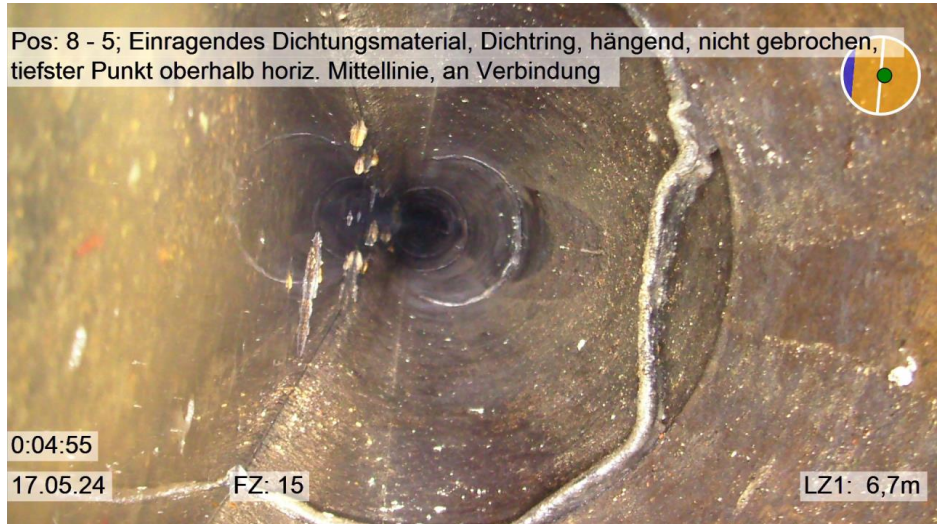
**Foto** 015

| Foto | Video | Entf./m | Zustand | V | Beschreibung |
|---|---|---|---|---|---|
| 015 | 00:04:55 | 6,70 | BAI.A.B | A | Pos: 8 - 5; Einragendes Dichtungsmaterial, Dichtring, hängend, nicht gebrochen, tiefster Punkt oberhalb horiz. Mittellinie, an Verbindung |

Pos: 8 - 5; Einragendes Dichtungsmaterial, Dichtring, hängend, nicht gebrochen,  
tiefster Punkt oberhalb horiz. Mittellinie, an Verbindung

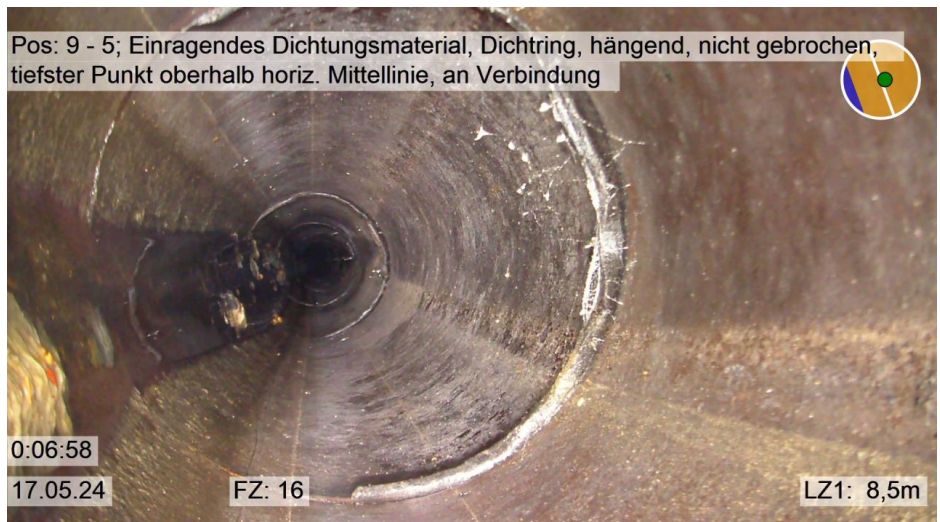
**Foto** 016

| Foto | Video | Entf./m | Zustand | V | Beschreibung |
|---|---|---|---|---|---|
| 016 | 00:06:58 | 8,50 | BAI.A.B | A | Pos: 9 - 5; Einragendes Dichtungsmaterial, Dichtring, hängend, nicht gebrochen, tiefster Punkt oberhalb horiz. Mittellinie, an Verbindung |

Pos: 9 - 5; Einragendes Dichtungsmaterial, Dichtring, hängend, nicht gebrochen,  
tiefster Punkt oberhalb horiz. Mittellinie, an Verbindung

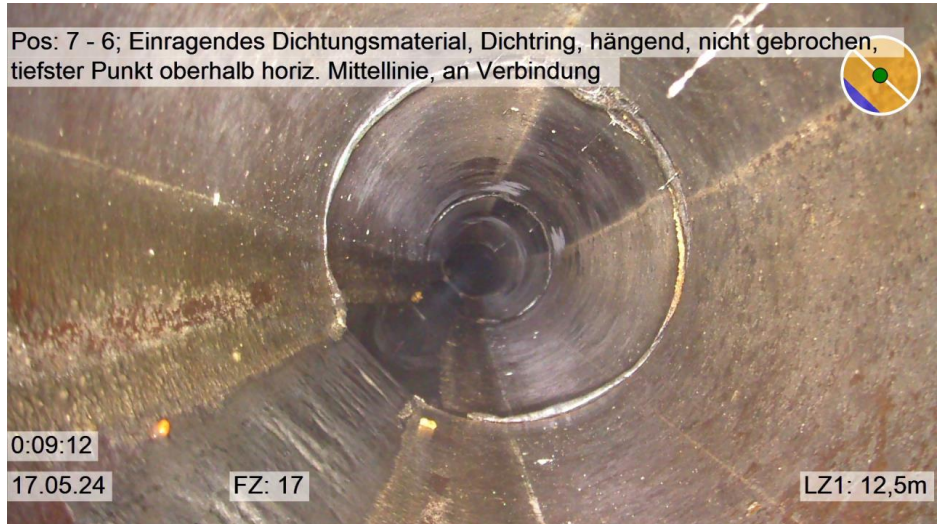
**Foto** 017  
**Video** 00:09:12  
**Entf. gegen Fließr.** 12,50 m  
**Zustand** BAI.A.B  
**Position** 7 - 6  
**Datenträger**

| Foto | Video | Entf./m | Zustand | V | Beschreibung |
|---|---|---|---|---|---|
| 017 | 00:09:12 | 12,50 | BAI.A.B | A | Pos: 7 - 6; Einragendes Dichtungsmaterial, Dichtring, hängend, nicht gebrochen, tiefster Punkt oberhalb horiz. Mittellinie, an Verbindung |

Pos: 7 - 6; Einragendes  
 Dichtungsmaterial, Dichtring,  
 hängend, nicht gebrochen, tiefster  
 Punkt oberhalb horiz. Mittellinie, an  
 Verbindung

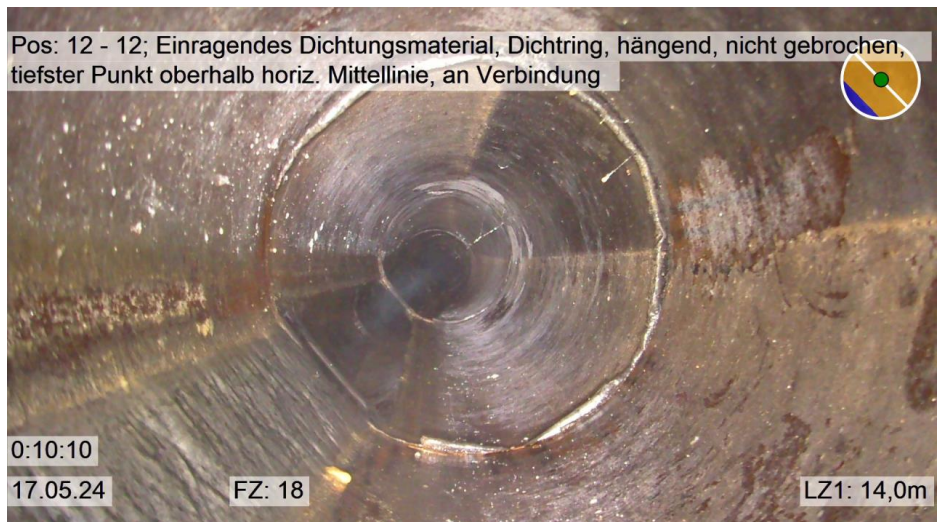
**Foto** 018  
**Video** 00:10:11  
**Entf. gegen Fließr.** 14,00 m  
**Zustand** BAI.A.B  
**Position** 12 - 12  
**Datenträger**

| Foto | Video | Entf./m | Zustand | V | Beschreibung |
|---|---|---|---|---|---|
| 018 | 00:10:11 | 14,00 | BAI.A.B | A | Pos: 12 - 12; Einragendes Dichtungsmaterial, Dichtring, hängend, nicht gebrochen, tiefster Punkt oberhalb horiz. Mittellinie, an Verbindung |

Pos: 12 - 12; Einragendes  
 Dichtungsmaterial, Dichtring,  
 hängend, nicht gebrochen, tiefster  
 Punkt oberhalb horiz. Mittellinie, an  
 Verbindung

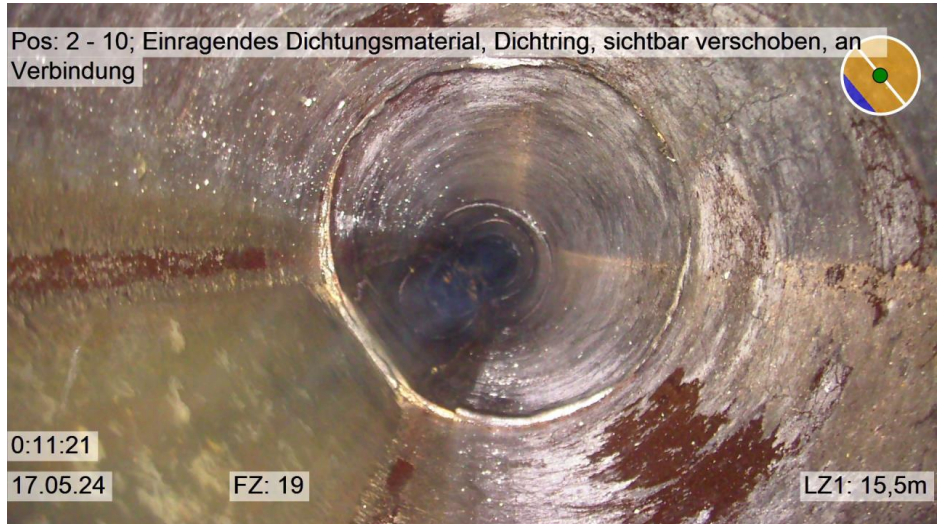
**Foto** 019  
**Video** 00:11:21  
**Entf. gegen Fließr.** 15,50 m  
**Zustand** BAI.A.A  
**Position** 2 - 10  
**Datenträger**

| Foto | Video | Entf./m | Zustand | V | Beschreibung |
|---|---|---|---|---|---|
| 019 | 00:11:21 | 15,50 | BAI.A.A | A | Pos: 2 - 10; Einragendes Dichtungsmaterial, Dichtring, sichtbar verschoben, an Verbindung |

Pos: 2 - 10; Einragendes Dichtungsmaterial, Dichtring, sichtbar verschoben, an Verbindung

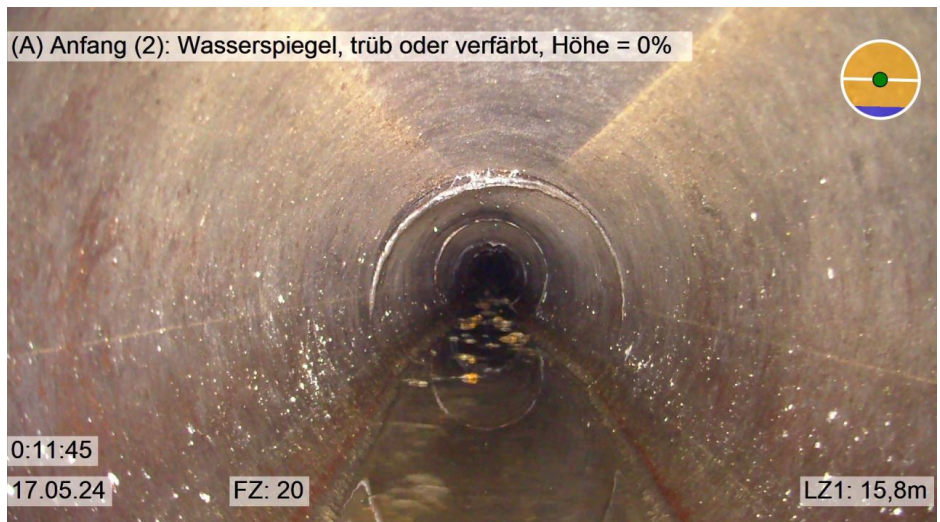
**Foto** 020  
**Video** 00:11:45  
**Entf. gegen Fließr.** 15,80 m  
**Zustand** BDD.B  
**Position**  
**Datenträger**

| Foto | Video | Entf./m | Zustand | V | Beschreibung |
|---|---|---|---|---|---|
| 020 | 00:11:45 | 15,80 | BDD.B | | Anfang (2): Wasserspiegel, trüb oder verfärbt, Höhe = 0% |

(A) Anfang (2): Wasserspiegel, trüb oder verfärbt, Höhe = 0%

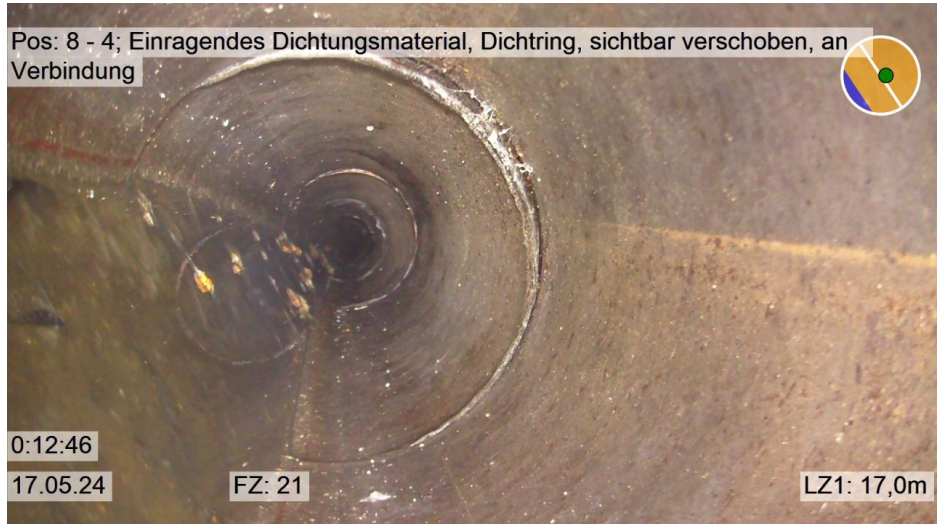
| <b>Foto</b> | <b>021</b> |

| Foto | Video | Entf./m | Zustand | V | Beschreibung |
|---|---|---|---|---|---|
| 021 | 00:12:46 | 17,00 | BAI.A.A | A | Pos: 8 - 4; Einragendes Dichtungsmaterial, Dichtring, sichtbar verschoben, an Verbindung |

Pos: 8 - 4; Einragendes Dichtungsmaterial, Dichtring, sichtbar verschoben, an Verbindung

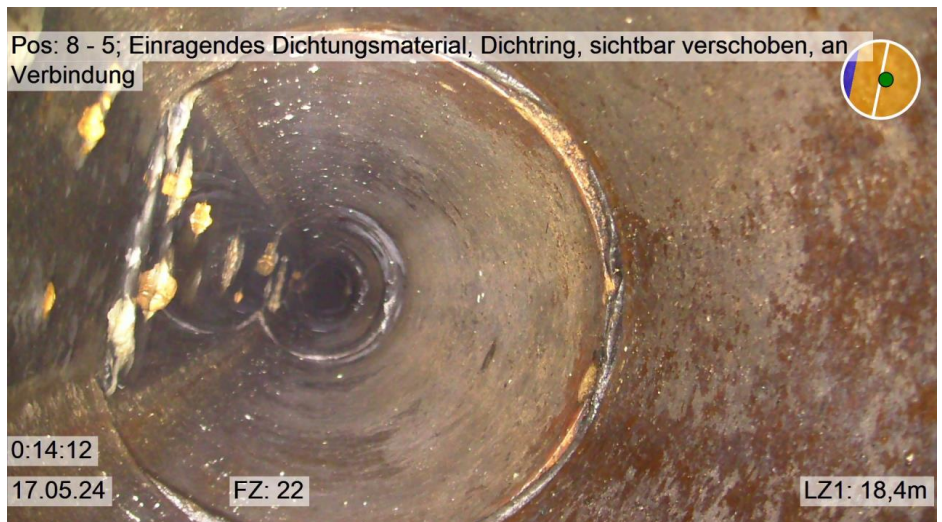
| <b>Foto</b> | <b>022</b> |

| Foto | Video | Entf./m | Zustand | V | Beschreibung |
|---|---|---|---|---|---|
| 022 | 00:14:12 | 18,40 | BAI.A.A | A | Pos: 8 - 5; Einragendes Dichtungsmaterial, Dichtring, sichtbar verschoben, an Verbindung |

Pos: 8 - 5; Einragendes Dichtungsmaterial, Dichtring, sichtbar verschoben, an Verbindung

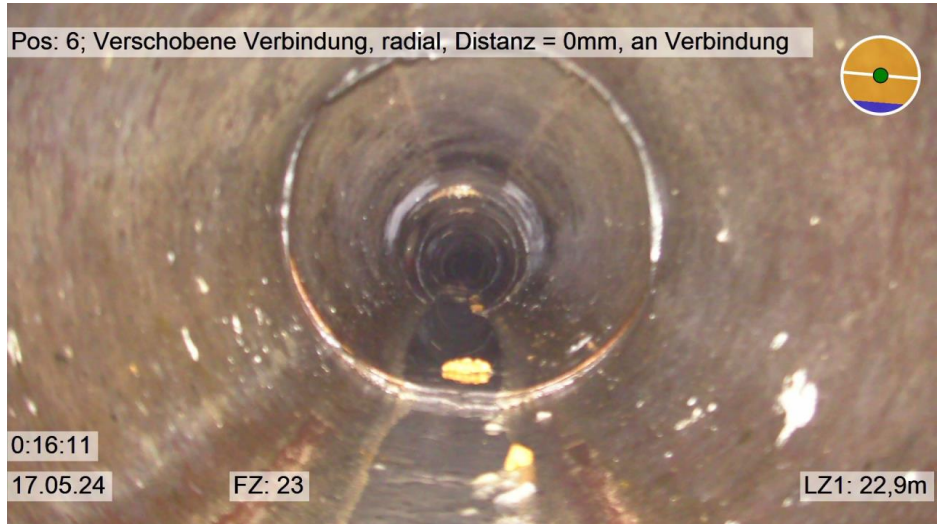
**Foto** 023  
**Video** 00:16:11  
**Entf. gegen Fließr.** 22,90 m  
**Zustand** BAJ.B  
**Position** 6  
**Datenträger**

| Foto | Video | Entf./m | Zustand | V | Beschreibung |
|---|---|---|---|---|---|
| 023 | 00:16:11 | 22,90 | BAJ.B | A | Pos: 6; Verschobene Verbindung, radial, Distanz = 0mm, an Verbindung |

Pos: 6; Verschobene Verbindung,  
 radial, Distanz = 0mm, an  
 Verbindung

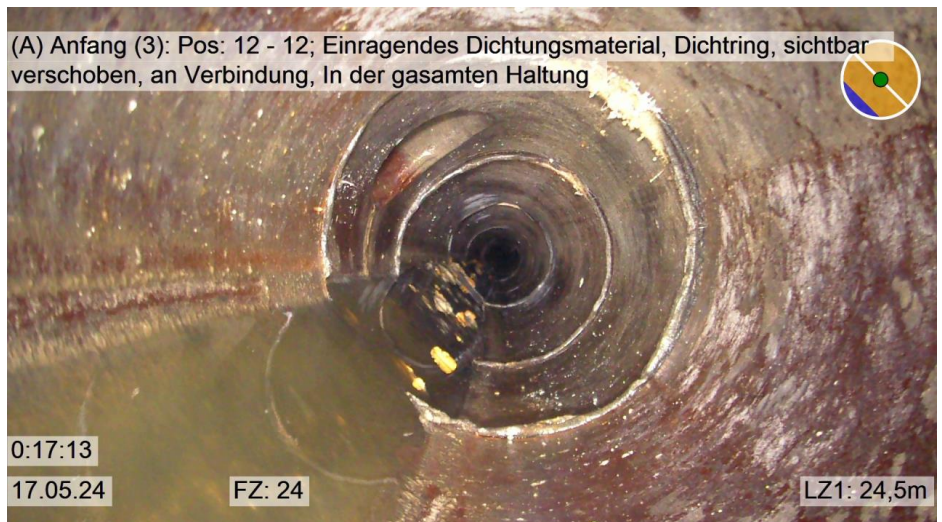
**Foto** 024  
**Video** 00:17:13  
**Entf. gegen Fließr.** 24,50 m  
**Zustand** BAI.A.A  
**Position** 12 - 12  
**Datenträger**

| Foto | Video | Entf./m | Zustand | V | Beschreibung |
|---|---|---|---|---|---|
| 024 | 00:17:13 | 24,50 | BAI.A.A | A | Anfang (3): Pos: 12 - 12; Einragendes Dichtungsmaterial, Dichtring, sichtbar verschoben, an Verbindung, In der gesamten Haltung |

Anfang (3): Pos: 12 - 12;  
 Einragendes Dichtungsmaterial,  
 Dichtring, sichtbar verschoben, an  
 Verbindung, In der gesamten  
 Haltung

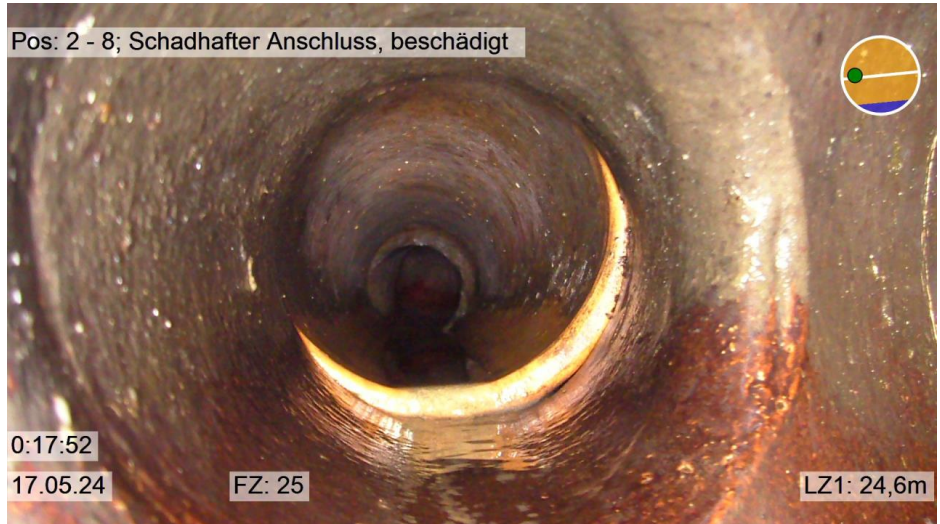
| <b>Foto</b> | <b>025</b> |

| Foto | Video | Entf./m | Zustand | V | Beschreibung |
|---|---|---|---|---|---|
| 025 | 00:17:52 | 24,60 | BAH.D | | Pos: 2 - 8; Schadhafter Anschluss, beschädigt |

Pos: 2 - 8; Schadhafter Anschluss,  
beschädigt

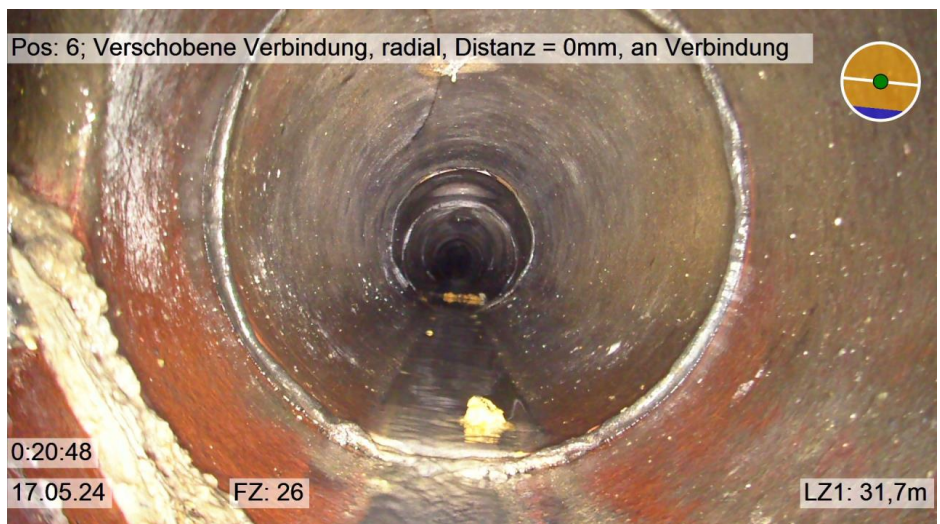
| <b>Foto</b> | <b>026</b> |

| Foto | Video | Entf./m | Zustand | V | Beschreibung |
|---|---|---|---|---|---|
| 026 | 00:20:48 | 31,70 | BAJ.B | A | Pos: 6; Verschobene Verbindung, radial, Distanz = 0mm, an Verbindung |

Pos: 6; Verschobene Verbindung,  
radial, Distanz = 0mm, an  
Verbindung

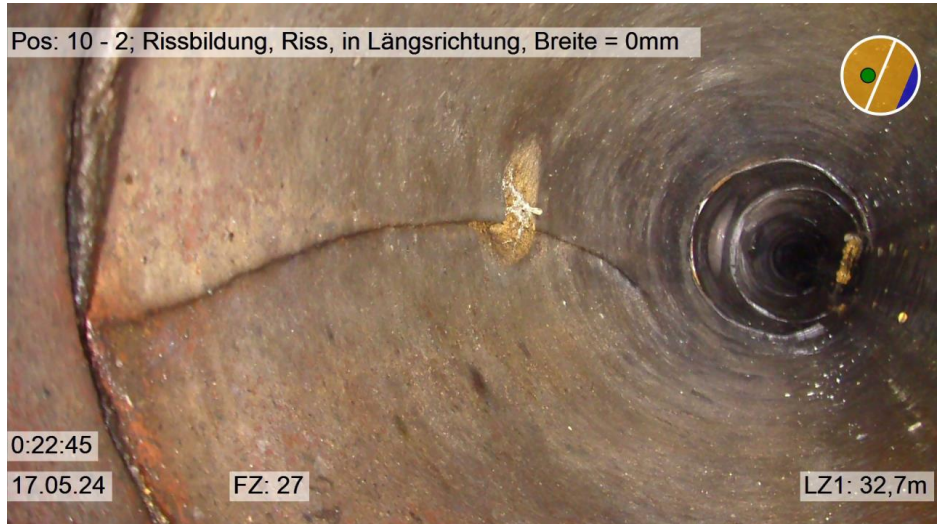
| <b>Foto</b> | <b>027</b> |

| Foto | Video | Entf./m | Zustand | V | Beschreibung |
|---|---|---|---|---|---|
| 027 | 00:22:45 | 32,70 | BAB.B.A | | Pos: 10 - 2; Rissbildung, Riss, in Längsrichtung, Breite = 0mm |

Pos: 10 - 2; Rissbildung, Riss, in  
Längsrichtung, Breite = 0mm

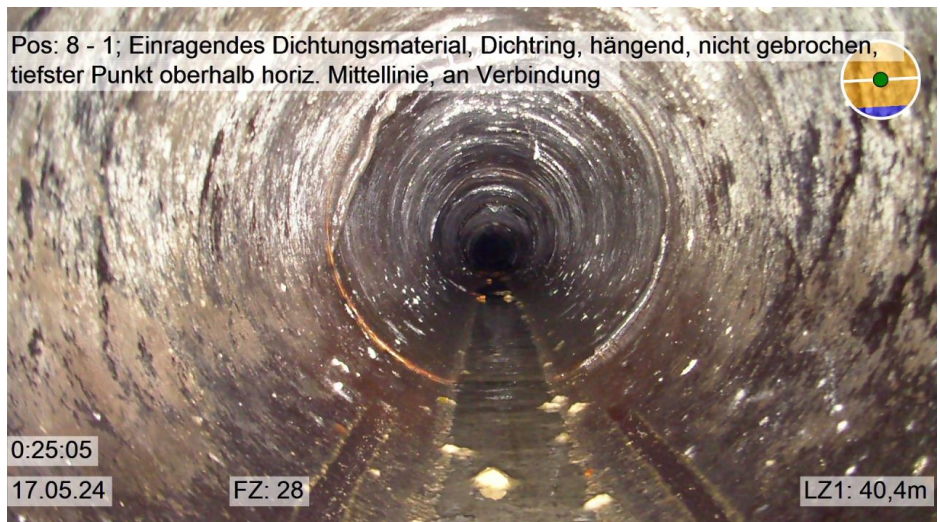
| <b>Foto</b> | <b>028</b> |

| Foto | Video | Entf./m | Zustand | V | Beschreibung |
|---|---|---|---|---|---|
| 028 | 00:25:05 | 40,40 | BAI.A.B | A | Pos: 8 - 1; Einragendes Dichtungsmaterial, Dichtring, hängend, nicht gebrochen, tiefster Punkt oberhalb horiz. Mittellinie, an Verbindung |

| 40,40 | BAI.A.B 028 | 00:25:05 | Pos: 8 - 1; Einragendes Dichtungsmaterial, Dichtring, hängend, nicht gebrochen, tiefster Punkt oberhalb horiz. Mittellinie, an Verbindung |

Pos: 8 - 1; Einragendes  
Dichtungsmaterial, Dichtring,  
hängend, nicht gebrochen, tiefster  
Punkt oberhalb horiz. Mittellinie, an  
Verbindung

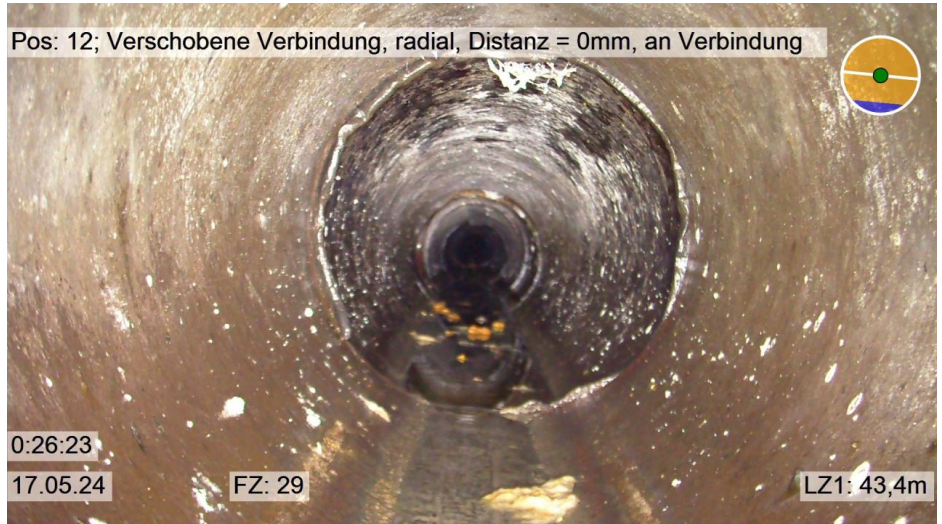
**Foto** 029  
**Video** 00:26:23  
**Entf. gegen Fließr.** 43,40 m  
**Zustand** BAJ.B  
**Position** 12  
**Datenträger**

| Foto | Video | Entf./m | Zustand | V | Beschreibung |
|---|---|---|---|---|---|
| 029 | 00:26:23 | 43,40 | BAJ.B | A | Pos: 12; Verschobene Verbindung, radial, Distanz = 0mm, an Verbindung |

| 43,40 | BAJ.B 029 | 00:26:23 | Pos: 12; Verschobene Verbindung, radial, Distanz = 0mm, an Verbindung |

Pos: 12; Verschobene Verbindung, radial, Distanz = 0mm, an Verbindung

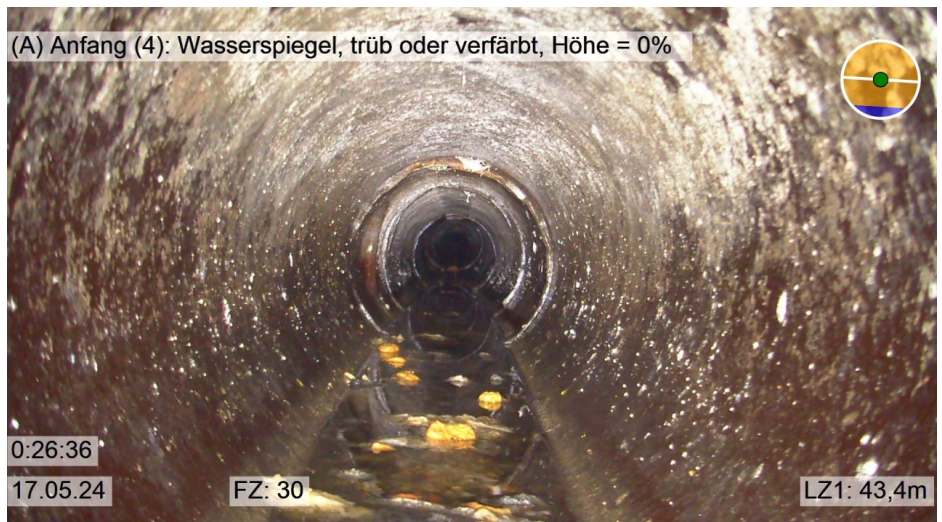
**Foto** 030  
**Video** 00:26:37  
**Entf. gegen Fließr.** 43,40 m  
**Zustand** BDD.B  
**Position**  
**Datenträger**

| Foto | Video | Entf./m | Zustand | V | Beschreibung |
|---|---|---|---|---|---|
| 030 | 00:26:37 | 43,40 | BDD.B | | Anfang (4): Wasserspiegel, trüb oder verfärbt, Höhe = 0% |

(A) Anfang (4): Wasserspiegel, trüb oder verfärbt, Höhe = 0%

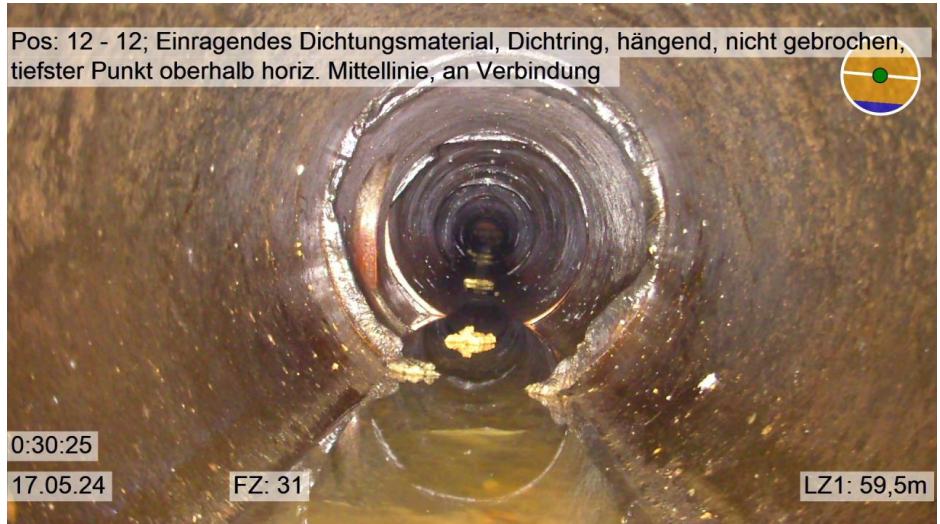
| <b>Foto</b> | <b>031</b> |

| Foto | Video | Entf./m | Zustand | V | Beschreibung |
|---|---|---|---|---|---|
| 031 | 00:30:25 | 59,50 | BAI.A.B | A | Pos: 12 - 12; Einragendes Dichtungsmaterial, Dichtring, hängend, nicht gebrochen, tiefster Punkt oberhalb horiz. Mittellinie, an Verbindung |

| 59,50 | BAI.A.B 031 | 00:30:25 | Pos: 12 - 12; Einragendes Dichtungsmaterial, Dichtring, hängend, nicht gebrochen, tiefster Punkt oberhalb horiz. Mittellinie, an Verbindung |

Pos: 12 - 12; Einragendes Dichtungsmaterial, Dichtring, hängend, nicht gebrochen,  
tiefster Punkt oberhalb horiz. Mittellinie, an Verbindung

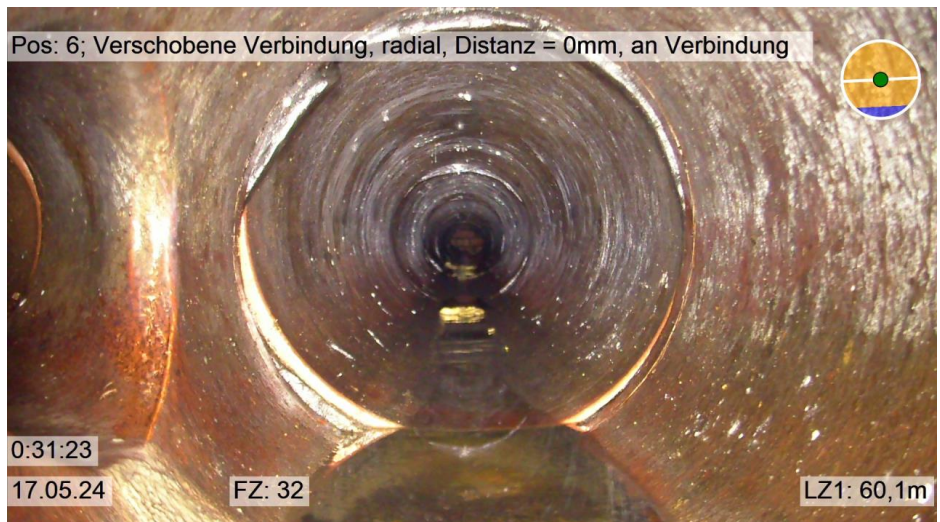
| <b>Foto</b> | <b>032</b> |

| Foto | Video | Entf./m | Zustand | V | Beschreibung |
|---|---|---|---|---|---|
| 032 | 00:31:23 | 60,10 | BAJ.B | A | Pos: 6; Verschobene Verbindung, radial, Distanz = 0mm, an Verbindung |

| 60,10 | BAJ.B 032 | 00:31:23 | Pos: 6; Verschobene Verbindung, radial, Distanz = 0mm, an Verbindung |

Pos: 6; Verschobene Verbindung, radial, Distanz = 0mm, an Verbindung

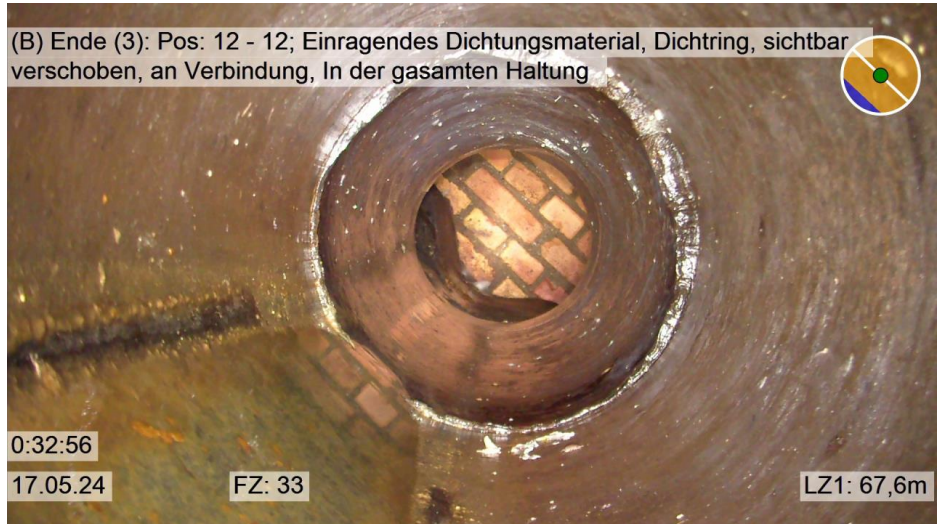
| Foto | Video | Entf./m | Zustand | V | Beschreibung |
|---|---|---|---|---|---|
| 033 | 00:32:56 | 67,60 | BAI.A.A | A | Ende (3): Pos: 12 - 12; Einragendes Dichtungsmaterial, Dichtring, sichtbar verschoben, an Verbindung, In der gesamten Haltung |

| 67,60 | BAI.A.A 033 | 00:32:56 | Ende (3): Pos: 12 - 12; Einragendes Dichtungsmaterial, Dichtring, sichtbar verschoben, an Verbindung, in der gesamten Haltung |

(B) Ende (3): Pos: 12 - 12; Einragendes Dichtungsmaterial, Dichtring, sichtbar verschoben, an Verbindung, In der gesamten Haltung

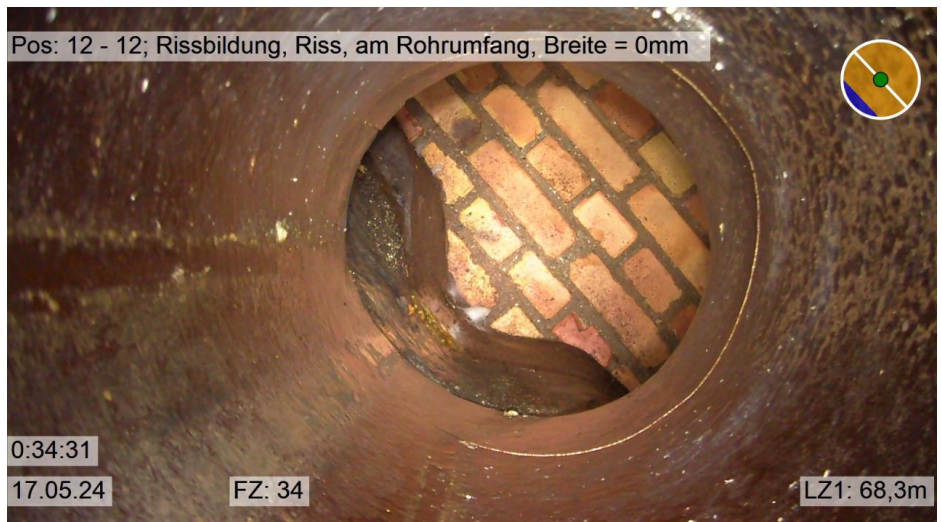
**Foto** 034  
**Video** 00:34:31  
**Entf. gegen Fließr.** 68,30 m  
**Zustand** BAB.B.B  
**Position** 12 - 12  
**Datenträger**

| Foto | Video | Entf./m | Zustand | V | Beschreibung |
|---|---|---|---|---|---|
| 034 | 00:34:31 | 68,30 | BAB.B.B | | Pos: 12 - 12; Rissbildung, Riss, am Rohrumfang, Breite = 0mm |

| 68,30 | BAB.B.B 034 | 00:34:31 | Pos: 12 - 12; Rissbildung, Riss, am Rohrumfang, Breite = 0mm |

Pos: 12 - 12; Rissbildung, Riss, am Rohrumfang, Breite = 0mm
