# Follmannstraße

# Haltungsbericht

**Haltung** 98800370F0

## Inspektion 17.05.2024

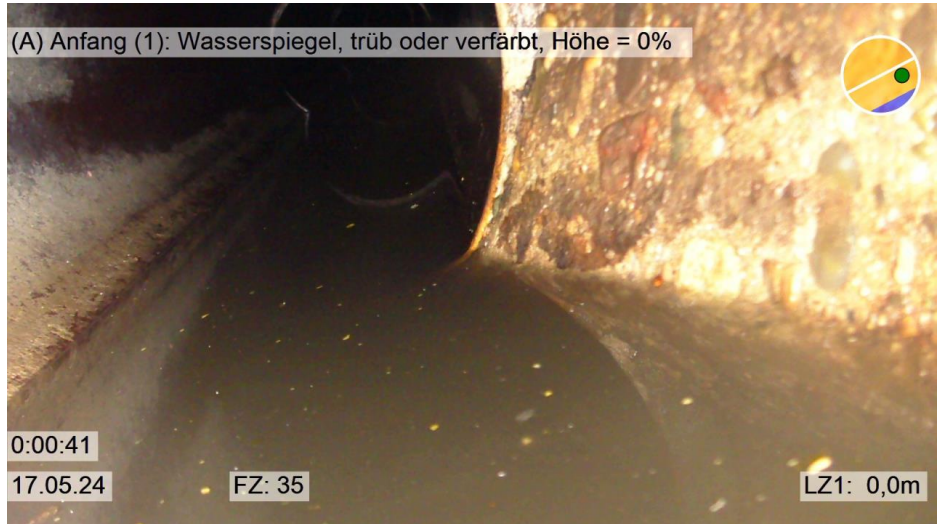
**Foto** 035

| Foto | Video | Entf./m | Zustand | V | Beschreibung |
|---|---|---|---|---|---|
| 035 | 00:00:41 | 0,00 | BDD.B | | Anfang (1): Wasserspiegel, trüb oder verfärbt, Höhe = 0% |

Anfang (1): Wasserspiegel, trüb oder  
verfärbt, Höhe = 0%

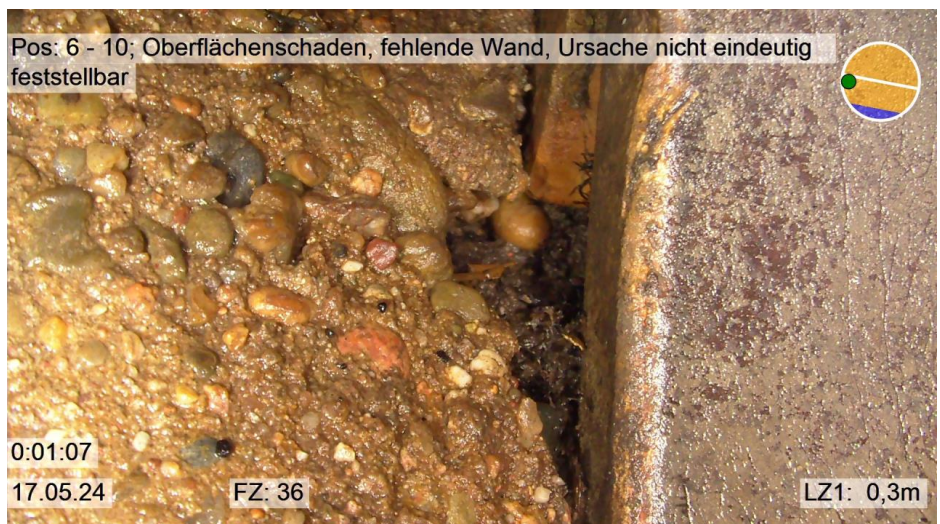
**Foto** 036

| Foto | Video | Entf./m | Zustand | V | Beschreibung |
|---|---|---|---|---|---|
| 036 | 00:01:08 | 0,30 | BAF.I.E | | Pos: 6 - 10; Oberflächenschaden, fehlende Wand, Ursache nicht eindeutig feststellbar |

Pos: 6 - 10; Oberflächenschaden,  
fehlende Wand, Ursache nicht  
eindeutig feststellbar

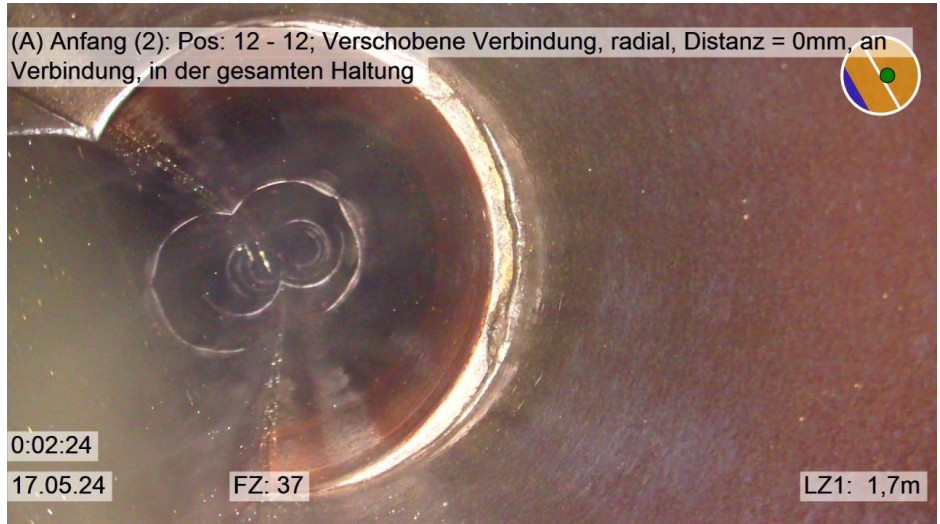
**Foto** 037

| Foto | Video | Entf./m | Zustand | V | Beschreibung |
|---|---|---|---|---|---|
| 037 | 00:02:24 | 1,70 | BAJ.B | A | Anfang (2): Pos: 12 - 12; Verschobene Verbindung, radial, Distanz = 0mm, an Verbindung, in der gesamten Haltung |

Anfang (2): Pos: 12 - 12;  
Verschobene Verbindung, radial,  
Distanz = 0mm, an Verbindung, in  
der gesamten Haltung

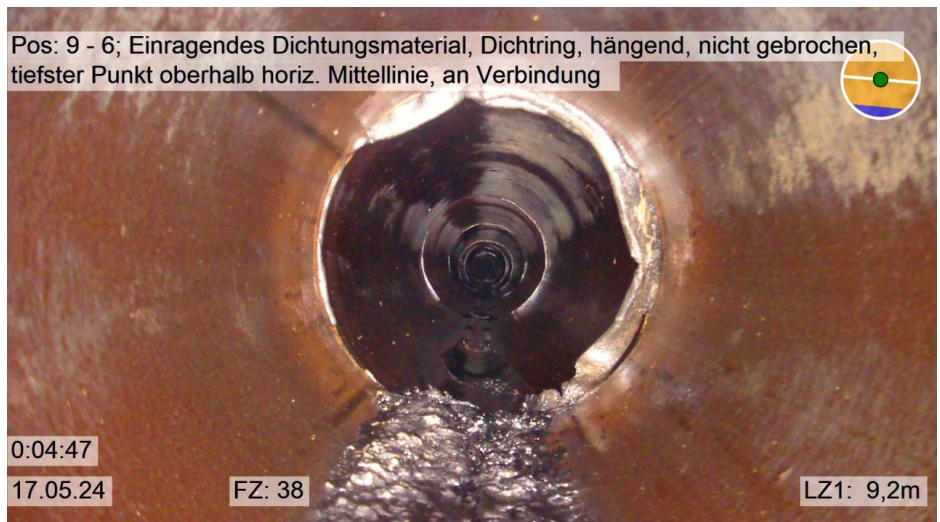
**Foto** 038

| Foto | Video | Entf./m | Zustand | V | Beschreibung |
|---|---|---|---|---|---|
| 038 | 00:04:47 | 9,20 | BAI.A.B | A | Pos: 9 - 6; Einragendes Dichtungsmaterial, Dichtring, hängend, nicht gebrochen, tiefster Punkt oberhalb horiz. Mittellinie, an Verbindung |

Pos: 9 - 6; Einragendes  
Dichtungsmaterial, Dichtring,  
hängend, nicht gebrochen, tiefster  
Punkt oberhalb horiz. Mittellinie, an  
Verbindung

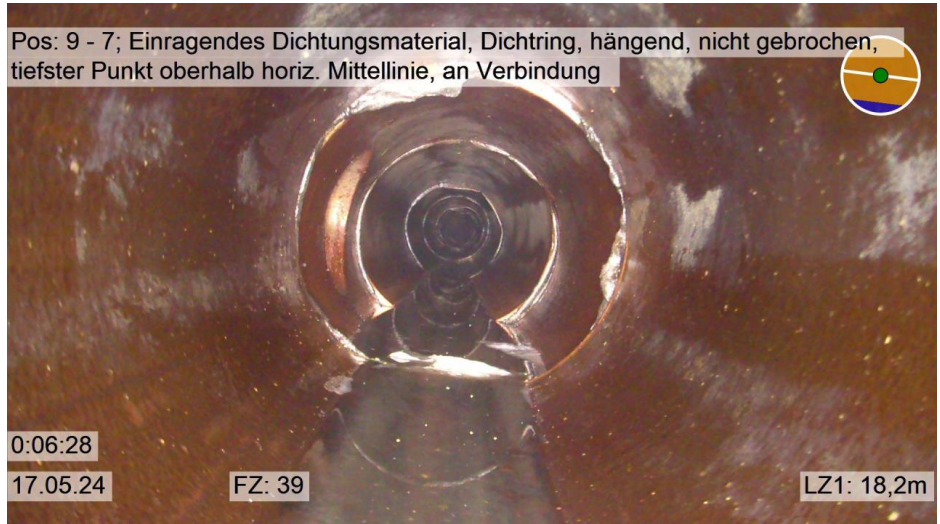
**Foto** 039

| Foto | Video | Entf./m | Zustand | V | Beschreibung |
|---|---|---|---|---|---|
| 039 | 00:06:28 | 18,20 | BAI.A.B | A | Pos: 9 - 7; Einragendes Dichtungsmaterial, Dichtring, hängend, nicht gebrochen, tiefster Punkt oberhalb horiz. Mittellinie, an Verbindung |

Pos: 9 - 7; Einragendes  
Dichtungsmaterial, Dichtring,  
hängend, nicht gebrochen, tiefster  
Punkt oberhalb horiz. Mittellinie, an  
Verbindung

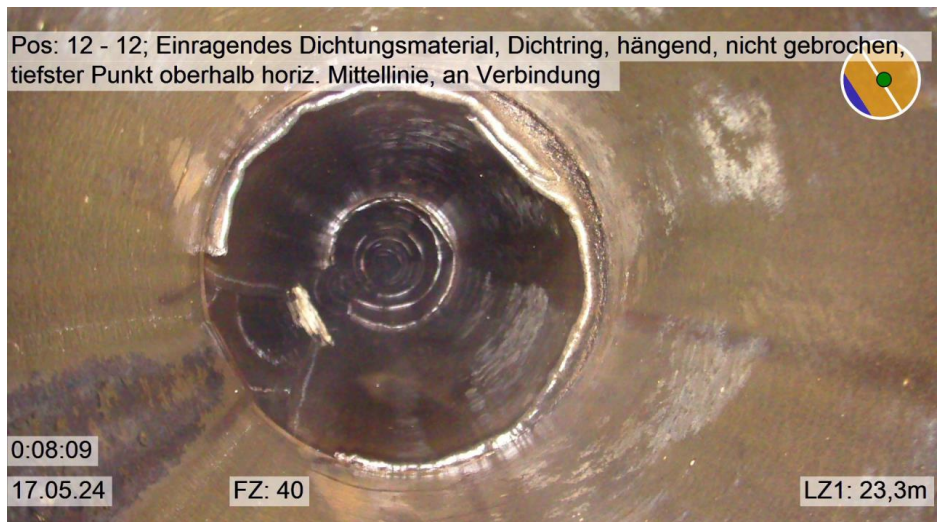
**Foto** 040

| Foto | Video | Entf./m | Zustand | V | Beschreibung |
|---|---|---|---|---|---|
| 040 | 00:08:10 | 23,30 | BAI.A.B | A | Pos: 12 - 12; Einragendes Dichtungsmaterial, Dichtring, hängend, nicht gebrochen, tiefster Punkt oberhalb horiz. Mittellinie, an Verbindung |

Pos: 12 - 12; Einragendes  
Dichtungsmaterial, Dichtring,  
hängend, nicht gebrochen, tiefster  
Punkt oberhalb horiz. Mittellinie, an  
Verbindung

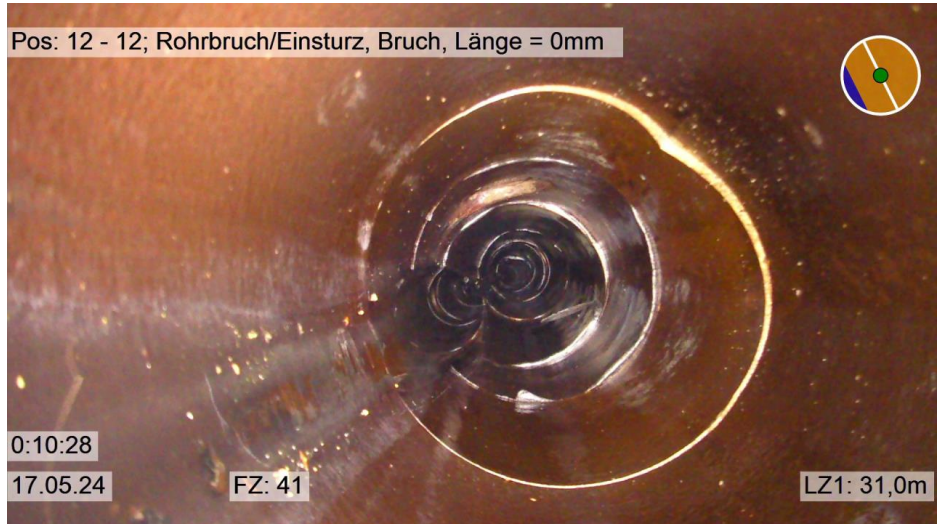
| Foto | Video | Entf./m | Zustand | V | Beschreibung |
|---|---|---|---|---|---|
| 041 | 00:10:28 | 31,00 | BAC.A | | Pos: 12 - 12; Rohrbruch/Einsturz, Bruch, Länge = 0mm |

Pos: 12 - 12; Rohrbruch/Einsturz,  
 Bruch, Länge = 0mm

**Foto** 041  
**Video** 00:10:28  
**Entf. gegen Fließr.** 31,00 m  
**Zustand** BAC.A  
**Position** 12 - 12  
**Datenträger**

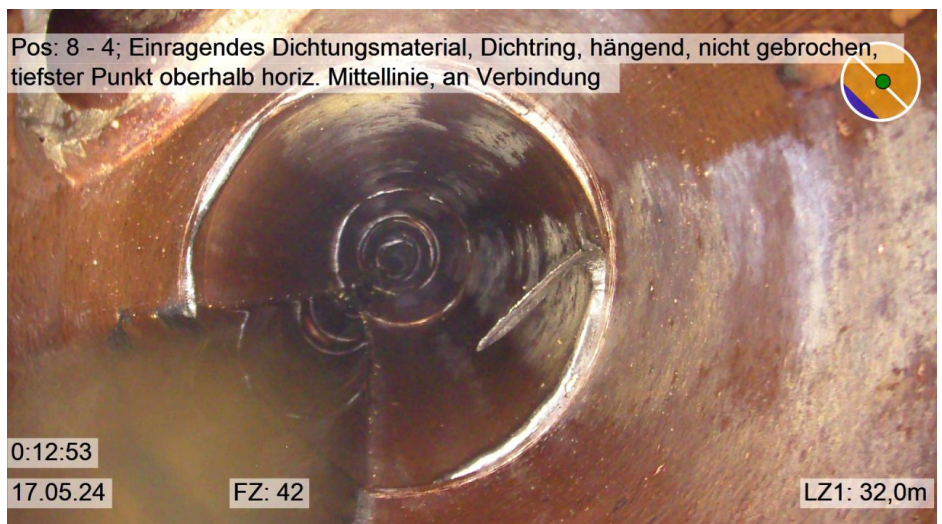
| Foto | Video | Entf./m | Zustand | V | Beschreibung |
|---|---|---|---|---|---|
| 042 | 00:12:53 | 32,00 | BAI.A.B | A | Pos: 8 - 4; Einragendes Dichtungsmaterial, Dichtring, hängend, nicht gebrochen, tiefster Punkt oberhalb horiz. Mittellinie, an Verbindung |

Pos: 8 - 4; Einragendes  
 Dichtungsmaterial, Dichtring,  
 hängend, nicht gebrochen, tiefster  
 Punkt oberhalb horiz. Mittellinie, an  
 Verbindung

**Foto** 042  
**Video** 00:12:53  
**Entf. gegen Fließr.** 32,00 m  
**Zustand** BAI.A.B  
**Position** 8 - 4  
**Datenträger**

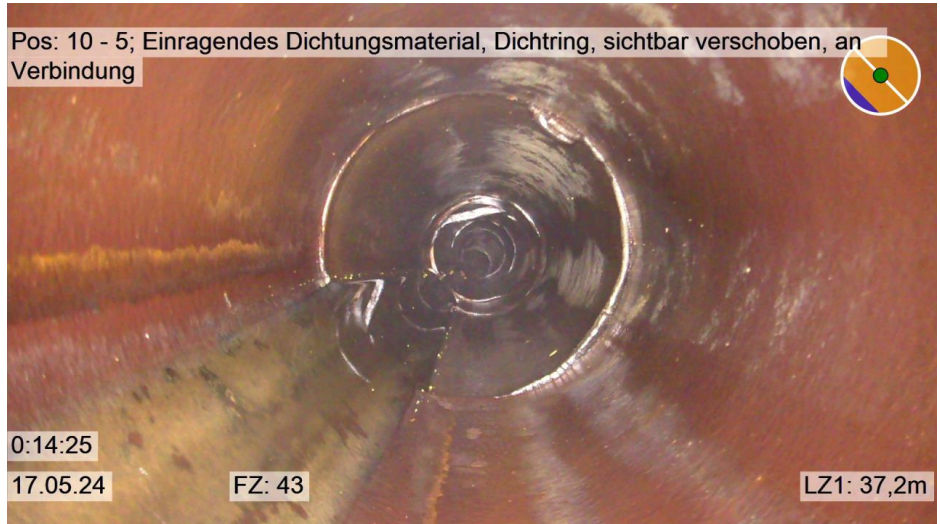
**Foto** 043

| Foto | Video | Entf./m | Zustand | V | Beschreibung |
|---|---|---|---|---|---|
| 043 | 00:14:25 | 37,20 | BAI.A.A | A | Pos: 10 - 5; Einragendes Dichtungsmaterial, Dichtring, sichtbar verschoben, an Verbindung |

Pos: 10 - 5; Einragendes  
Dichtungsmaterial, Dichtring,  
sichtbar verschoben, an Verbindung

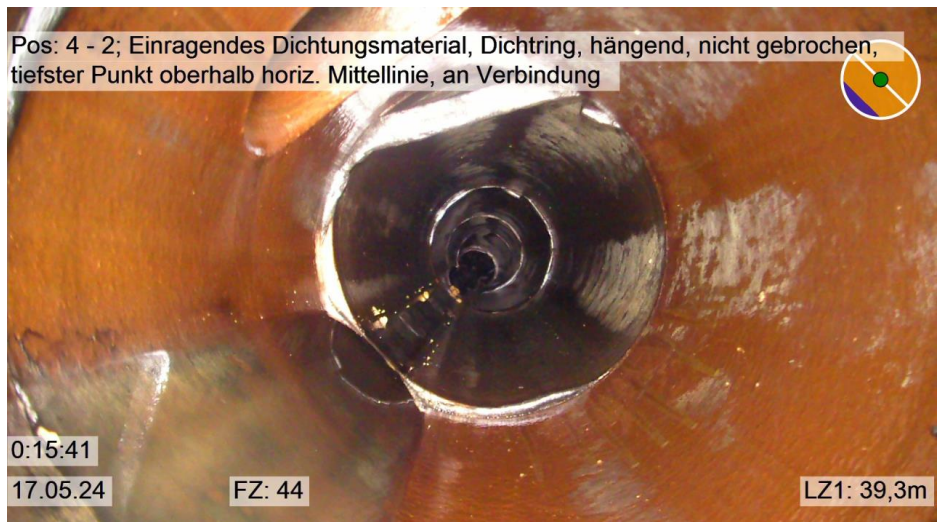
**Foto** 044

| Foto | Video | Entf./m | Zustand | V | Beschreibung |
|---|---|---|---|---|---|
| 044 | 00:15:41 | 39,30 | BAI.A.B | A | Pos: 4 - 2; Einragendes Dichtungsmaterial, Dichtring, hängend, nicht gebrochen, tiefster Punkt oberhalb horiz. Mittellinie, an Verbindung |

Pos: 4 - 2; Einragendes  
Dichtungsmaterial, Dichtring,  
hängend, nicht gebrochen, tiefster  
Punkt oberhalb horiz. Mittellinie, an  
Verbindung

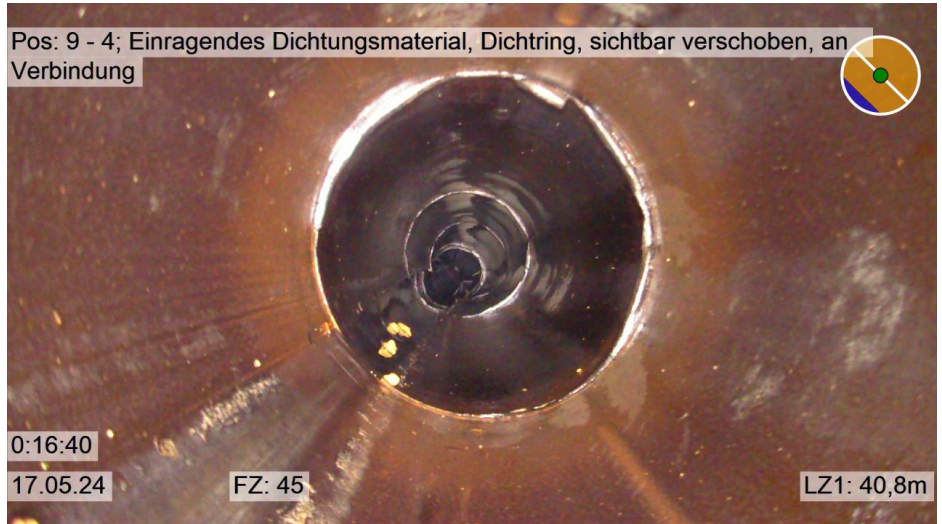
| Foto | Video | Entf./m | Zustand | V | Beschreibung |
|---|---|---|---|---|---|
| 045 | 00:16:40 | 40,80 | BAI.A.A | A | Pos: 9 - 4; Einragendes Dichtungsmaterial, Dichtring, sichtbar verschoben, an Verbindung |

Pos: 9 - 4; Einragendes  
Dichtungsmaterial, Dichtring,  
sichtbar verschoben, an Verbindung

**Foto** 045  
**Video** 00:16:40  
**Entf. gegen Fließr.** 40,80 m  
**Zustand** BAI.A.A  
**Position** 9 - 4  
**Datenträger**

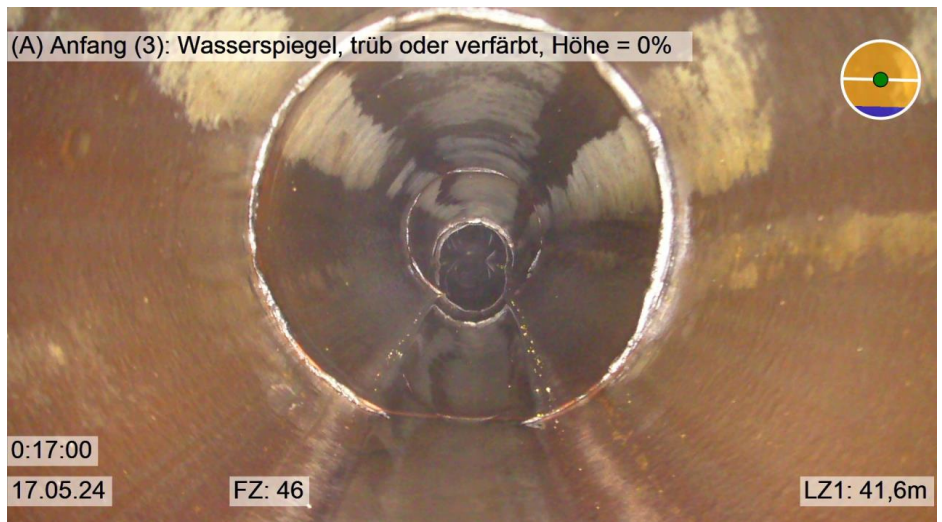
| Foto | Video | Entf./m | Zustand | V | Beschreibung |
|---|---|---|---|---|---|
| 046 | 00:17:00 | 41,60 | BDD.B | | Anfang (3): Wasserspiegel, trüb oder verfärbt, Höhe = 0% |

Anfang (3): Wasserspiegel, trüb oder  
verfärbt, Höhe = 0%

**Foto** 046  
**Video** 00:17:00  
**Entf. gegen Fließr.** 41,60 m  
**Zustand** BDD.B  
**Position**  
**Datenträger**

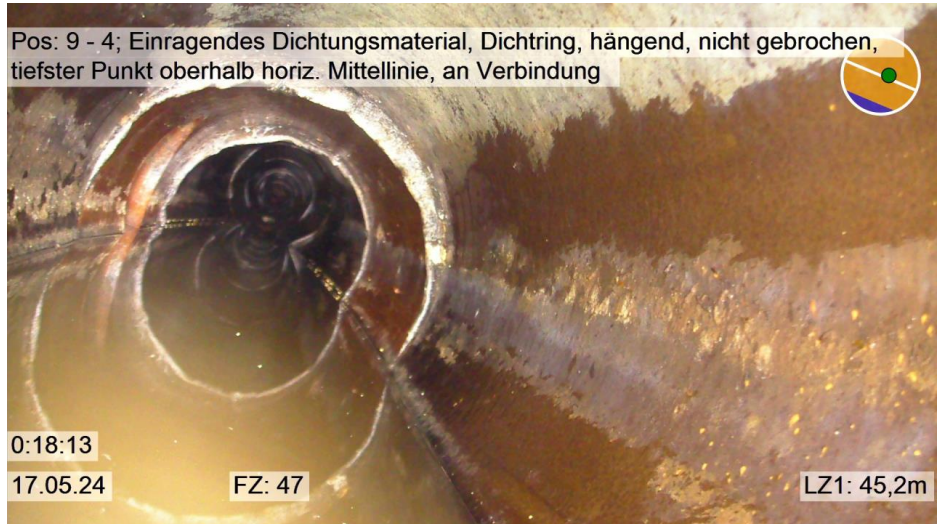
| Foto | Video | Entf./m | Zustand | V | Beschreibung |
|---|---|---|---|---|---|
| 047 | 00:18:13 | 45,20 | BAI.A.B | A | Pos: 9 - 4; Einragendes Dichtungsmaterial, Dichtring, hängend, nicht gebrochen, tiefster Punkt oberhalb horiz. Mittellinie, an Verbindung |

Pos: 9 - 4; Einragendes  
 Dichtungsmaterial, Dichtring,  
 hängend, nicht gebrochen, tiefster  
 Punkt oberhalb horiz. Mittellinie, an  
 Verbindung

**Foto** 047  
**Video** 00:18:13  
**Entf. gegen Fließr.** 45,20 m  
**Zustand** BAI.A.B  
**Position** 9 - 4  
**Datenträger**

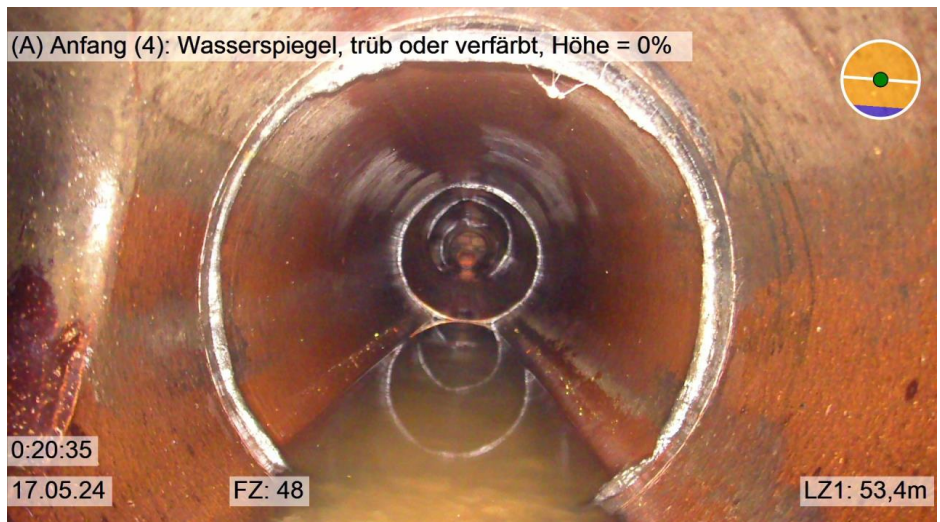
| Foto | Video | Entf./m | Zustand | V | Beschreibung |
|---|---|---|---|---|---|
| 048 | 00:20:35 | 53,40 | BDD.B | | Anfang (4): Wasserspiegel, trüb oder verfärbt, Höhe = 0% |

Anfang (4): Wasserspiegel, trüb oder  
 verfärbt, Höhe = 0%

**Foto** 048  
**Video** 00:20:35  
**Entf. gegen Fließr.** 53,40 m  
**Zustand** BDD.B  
**Position**  
**Datenträger**

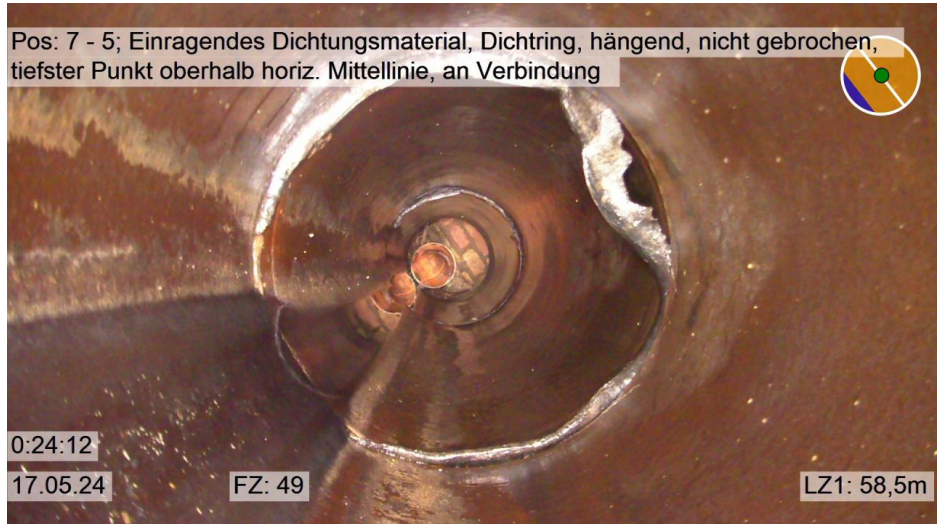
| Foto | Video | Entf./m | Zustand | V | Beschreibung |
|---|---|---|---|---|---|
| 049 | 00:24:12 | 58,50 | BAI.A.B | A | Pos: 7 - 5; Einragendes Dichtungsmaterial, Dichtring, hängend, nicht gebrochen, tiefster Punkt oberhalb horiz. Mittellinie, an Verbindung |

Pos: 7 - 5; Einragendes  
 Dichtungsmaterial, Dichtring,  
 hängend, nicht gebrochen, tiefster  
 Punkt oberhalb horiz. Mittellinie, an  
 Verbindung

**Foto** 049  
**Video** 00:24:12  
**Entf. gegen Fließr.** 58,50 m  
**Zustand** BAI.A.B  
**Position** 7 - 5  
**Datenträger**

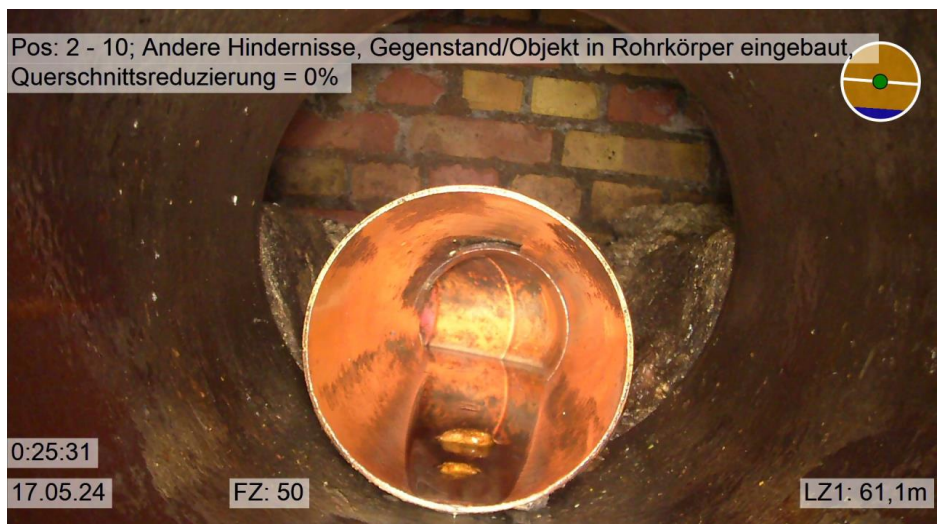
| Foto | Video | Entf./m | Zustand | V | Beschreibung |
|---|---|---|---|---|---|
| 050 | 00:25:31 | 61,10 | BBE.H | | Pos: 2 - 10; Andere Hindernisse, Gegenstand/Objekt in Rohrkörper eingebaut, Querschnittsreduzierung = 0% |

Pos: 2 - 10; Andere Hindernisse,  
 Gegenstand/Objekt in Rohrkörper  
 eingebaut, Querschnittsreduzierung  
 = 0%

**Foto** 050  
**Video** 00:25:31  
**Entf. gegen Fließr.** 61,10 m  
**Zustand** BBE.H  
**Position** 2 - 10  
**Datenträger**
