# Follmannstraße

# Haltungs-Stammdaten

**Haltung** 98800371F0

# Haltungsbericht

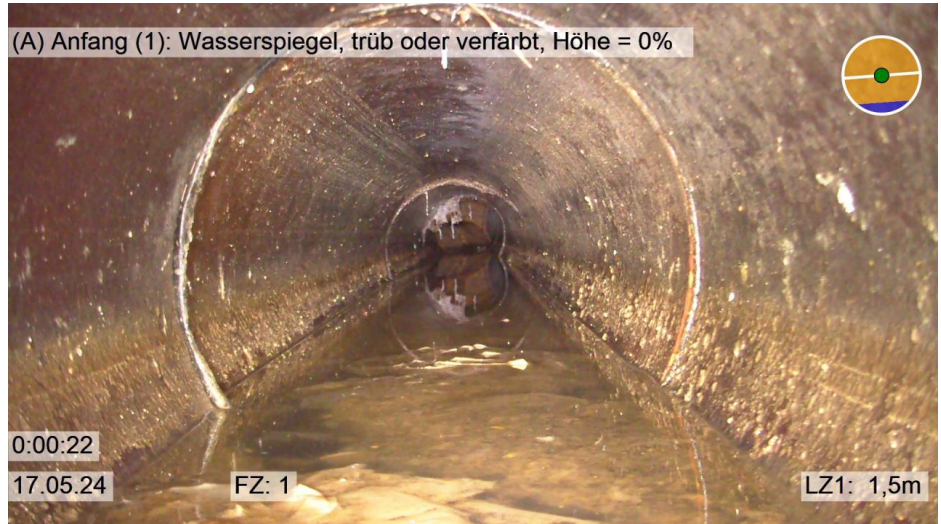
**Foto** 001  
**Video** 00:00:22  
**Entf. gegen Fließr.** 1,50 m  
**Zustand** BDD.B  
**Position**  
**Datenträger**

| Foto | Video | Entf./m | Zustand | V | Beschreibung |
|---|---|---|---|---|---|
| 001 | 00:00:22 | 1,50 | BDD.B | | Anfang (1): Wasserspiegel, trüb oder verfärbt, Höhe = 0% |

Anfang (1): Wasserspiegel, trüb oder  
verfärbt, Höhe = 0%

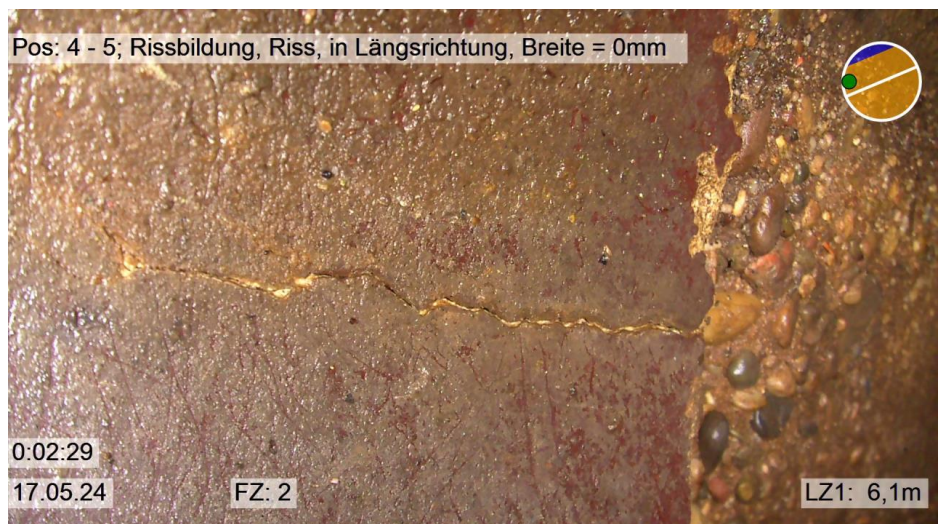
**Foto** 002  
**Video** 00:02:29  
**Entf. gegen Fließr.** 6,10 m  
**Zustand** BAB.B.A  
**Position** 4 - 5  
**Datenträger**

| Foto | Video | Entf./m | Zustand | V | Beschreibung |
|---|---|---|---|---|---|
| 002 | 00:02:29 | 6,10 | BAB.B.A | | Pos: 4 - 5; Rissbildung, Riss, in Längsrichtung, Breite = 0mm |

Pos: 4 - 5; Rissbildung, Riss, in  
Längsrichtung, Breite = 0mm

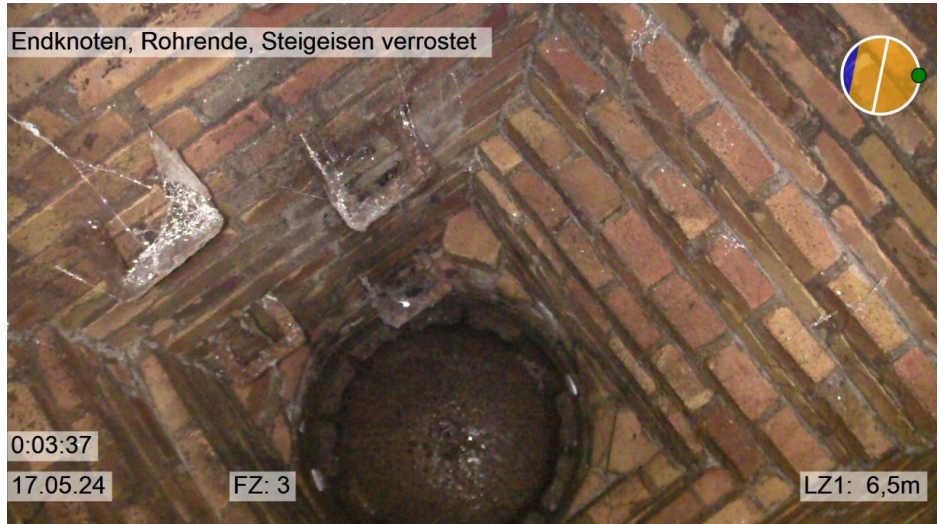
**Foto** 003

| Foto | Video | Entf./m | Zustand | V | Beschreibung |
|---|---|---|---|---|---|
| 003 | 00:03:37 | 6,50 | BCE.XP | | Endknoten, Rohrende, Steigeisen verrostet |

Endknoten, Rohrende, Steigeisen  
verrostet
