# Wallersheimer Weg

# Haltungs-Stammdaten

**Haltung** 008200151

## Inspektion 01.02.2024

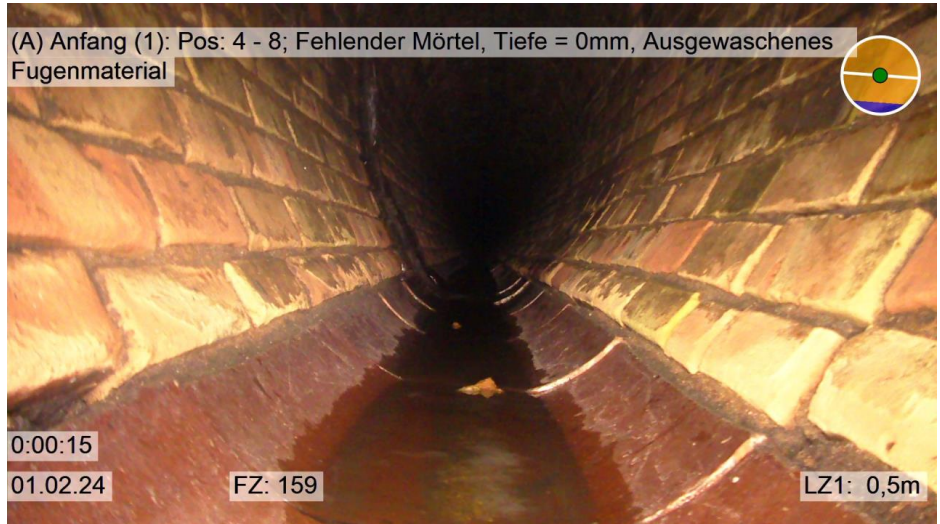
| <b>Foto</b> | <b>159</b> |

| Foto | Video | Entf./m | Zustand | V | Beschreibung |
|---|---|---|---|---|---|
| 159 | 00:00:15 | 0,50 | BAE | | Anfang (1): Pos: 4 - 8; Fehlender Mörtel, Tiefe = 0mm, Ausgewaschenes Fugenmaterial |

Anfang (1): Pos: 4 - 8; Fehlender Mörtel, Tiefe = 0mm,  
Ausgewaschenes Fugenmaterial

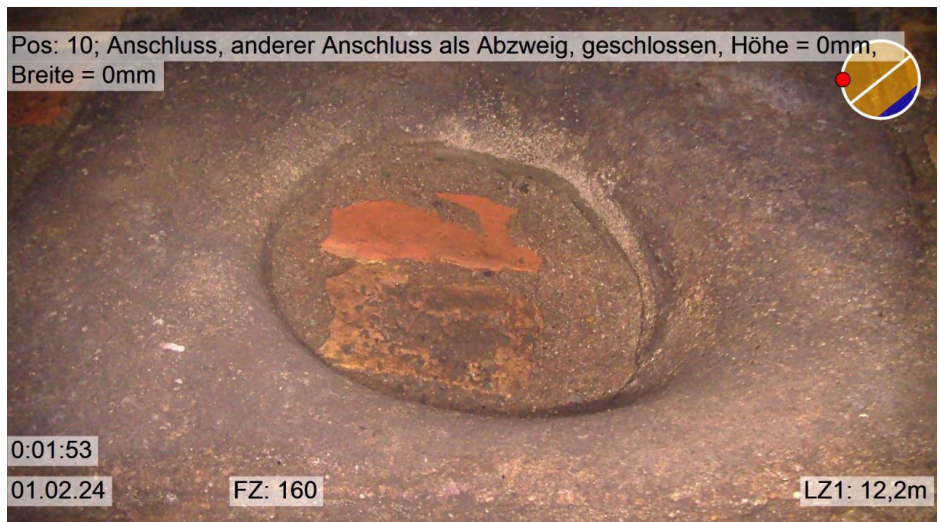
| <b>Foto</b> | <b>160</b> |

| Foto | Video | Entf./m | Zustand | V | Beschreibung |
|---|---|---|---|---|---|
| 160 | 00:01:53 | 12,20 | BCA.F.B | | Pos: 10; Anschluss, anderer Anschluss als Abzweig, geschlossen, Höhe = 0mm, Breite = 0mm |

Pos: 10; Anschluss, anderer  
Anschluss als Abzweig,  
geschlossen, Höhe = 0mm, Breite =  
0mm

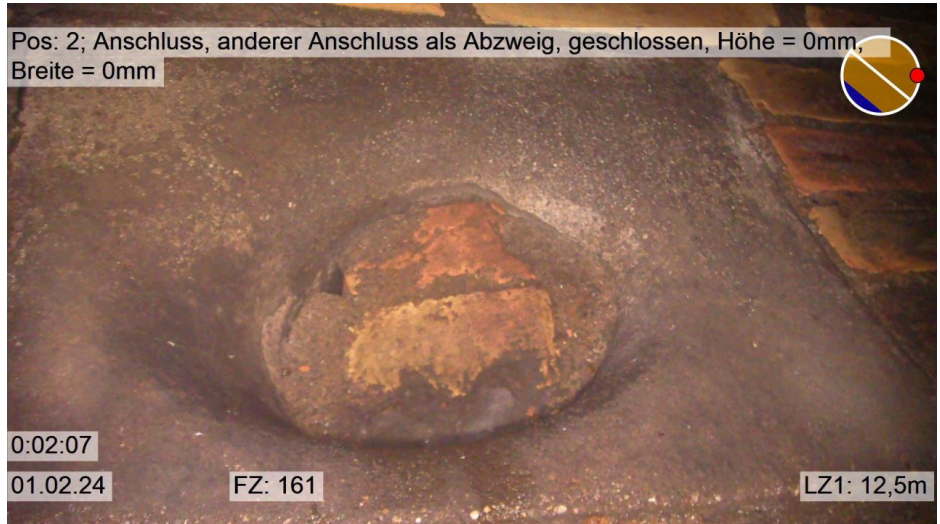
| <b>Foto</b> | <b>161</b> |

| Foto | Video | Entf./m | Zustand | V | Beschreibung |
|---|---|---|---|---|---|
| 161 | 00:02:07 | 12,50 | BCA.F.B | | Pos: 2; Anschluss, anderer Anschluss als Abzweig, geschlossen, Höhe = 0mm, Breite = 0mm |

Pos: 2; Anschluss, anderer  
Anschluss als Abzweig,  
geschlossen, Höhe = 0mm, Breite =  
0mm

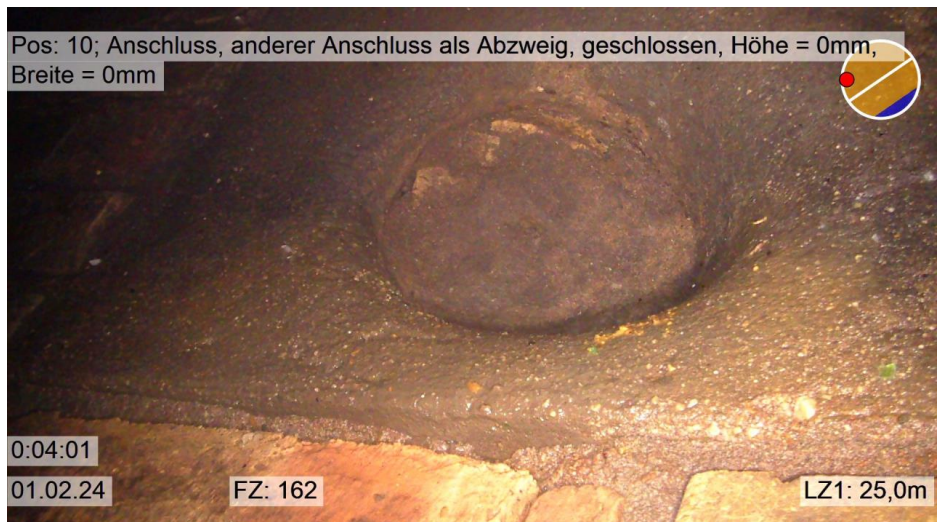
| <b>Foto</b> | <b>162</b> |

| Foto | Video | Entf./m | Zustand | V | Beschreibung |
|---|---|---|---|---|---|
| 162 | 00:04:02 | 25,00 | BCA.F.B | | Pos: 10; Anschluss, anderer Anschluss als Abzweig, geschlossen, Höhe = 0mm, Breite = 0mm |

Pos: 10; Anschluss, anderer  
Anschluss als Abzweig,  
geschlossen, Höhe = 0mm, Breite =  
0mm

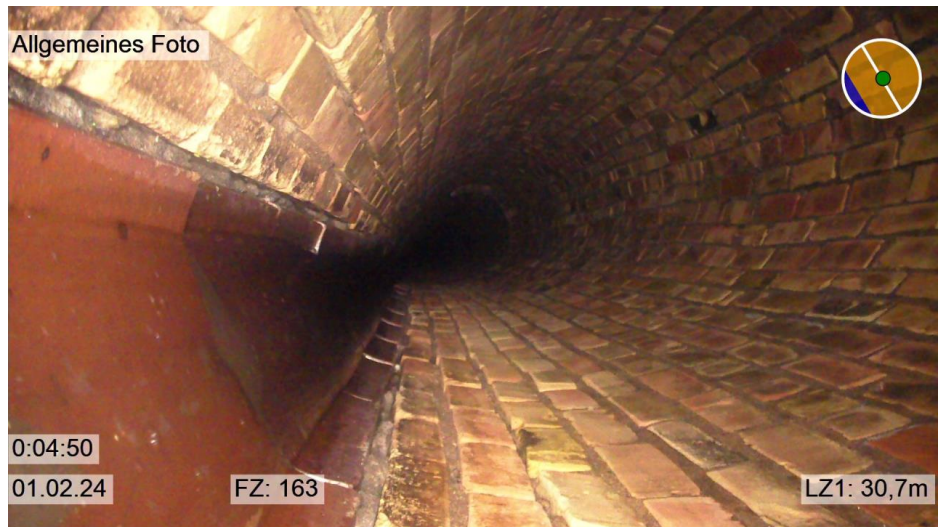
| <b>Foto</b> | <b>163</b> |

Allgemeines Foto

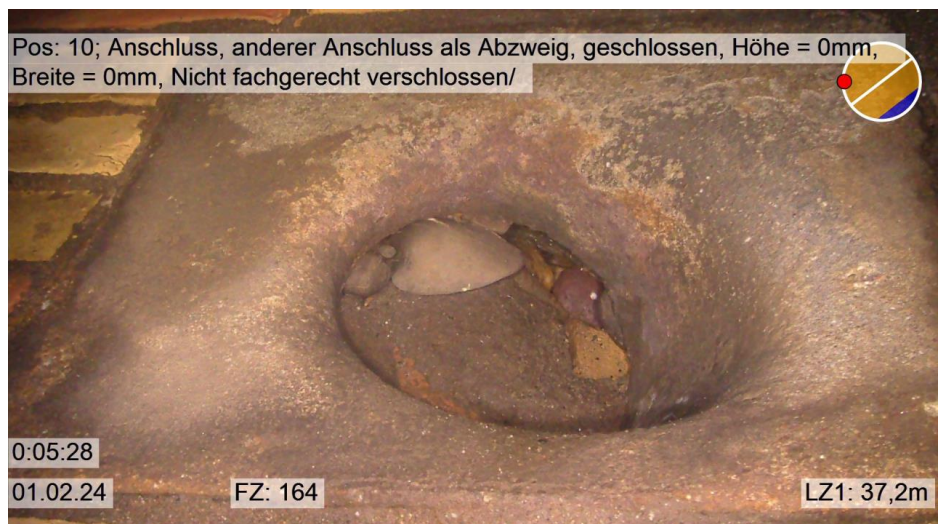
| <b>Foto</b> | <b>164</b> |

| Foto | Video | Entf./m | Zustand | V | Beschreibung |
|---|---|---|---|---|---|
| 164 | 00:05:28 | 37,20 | BCA.F.B | | Pos: 10; Anschluss, anderer Anschluss als Abzweig, geschlossen, Höhe = 0mm, Breite = 0mm, Nicht fachgerecht verschlossen/ |

Pos: 10; Anschluss, anderer Anschluss als Abzweig, geschlossen, Höhe = 0mm, Breite = 0mm, Nicht fachgerecht verschlossen/

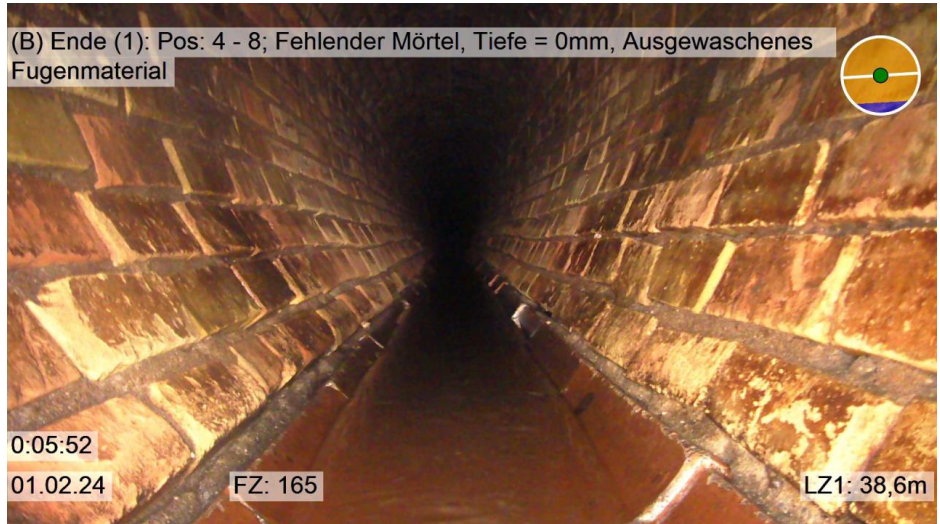
| <b>Foto</b> | <b>165</b> |

| Foto | Video | Entf./m | Zustand | V | Beschreibung |
|---|---|---|---|---|---|
| 165 | 00:05:52 | 38,60 | BAE | | Ende (1): Pos: 4 - 8; Fehlender Mörtel, Tiefe = 0mm, Ausgewaschenes Fugenmaterial |

Ende (1): Pos: 4 - 8; Fehlender Mörtel, Tiefe = 0mm,  
Ausgewaschenes Fugenmaterial

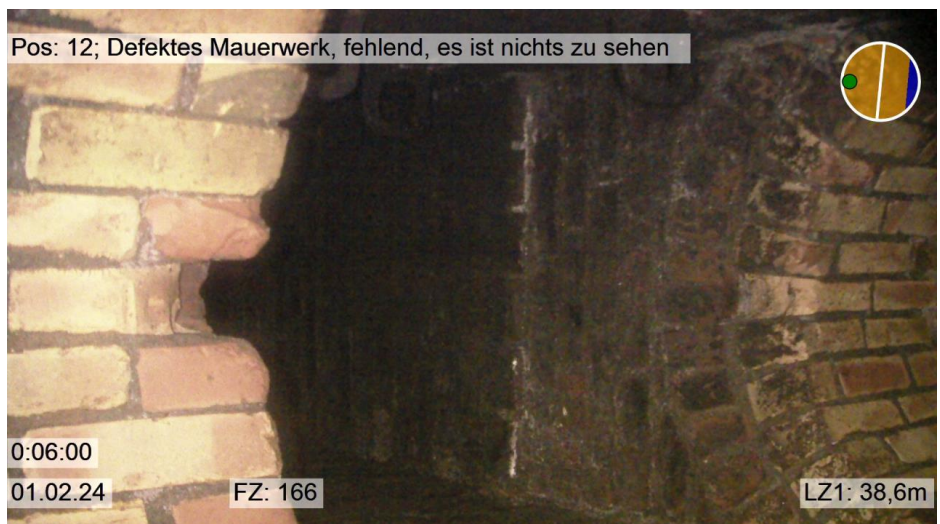
| <b>Foto</b> | <b>166</b> |

| Foto | Video | Entf./m | Zustand | V | Beschreibung |
|---|---|---|---|---|---|
| 166 | 00:06:00 | 38,60 | BAD.B.B | | Pos: 12; Defektes Mauerwerk, fehlend, es ist nichts zu sehen |

Pos: 12; Defektes Mauerwerk,  
fehlend, es ist nichts zu sehen

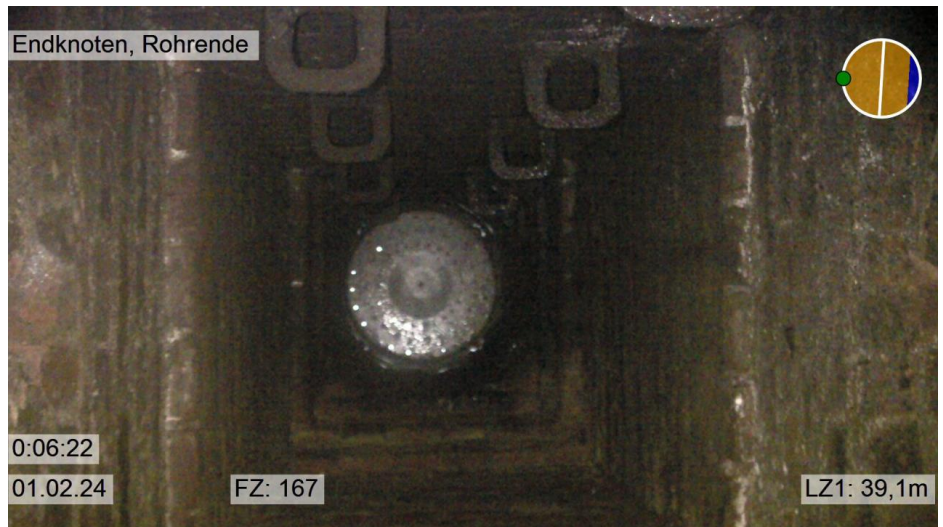
| <b>Foto</b> | <b>167</b> |

Endknoten, Rohrende
