# Wallersheimer Weg

# Haltungsbericht

**Haltung** 008201370

## Inspektion 01.02.2024

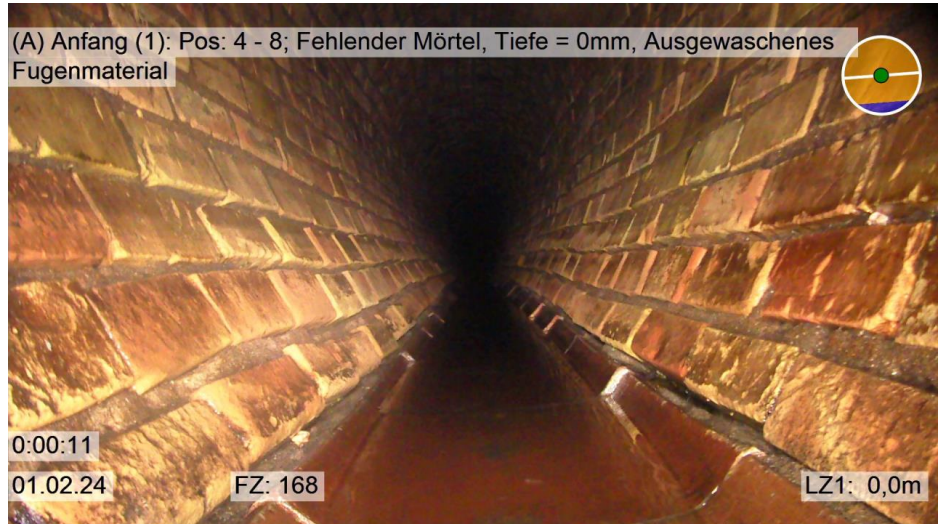
| <b>Foto</b> | <b>168</b> |

| Foto | Video | Entf./m | Zustand | V | Beschreibung |
|---|---|---|---|---|---|
| 168 | 00:00:11 | 0,00 | BAE | | Anfang (1): Pos: 4 - 8; Fehlender Mörtel, Tiefe = 0mm, Ausgewaschenes Fugenmaterial |

Anfang (1): Pos: 4 - 8; Fehlender Mörtel, Tiefe = 0mm, Ausgewaschenes Fugenmaterial

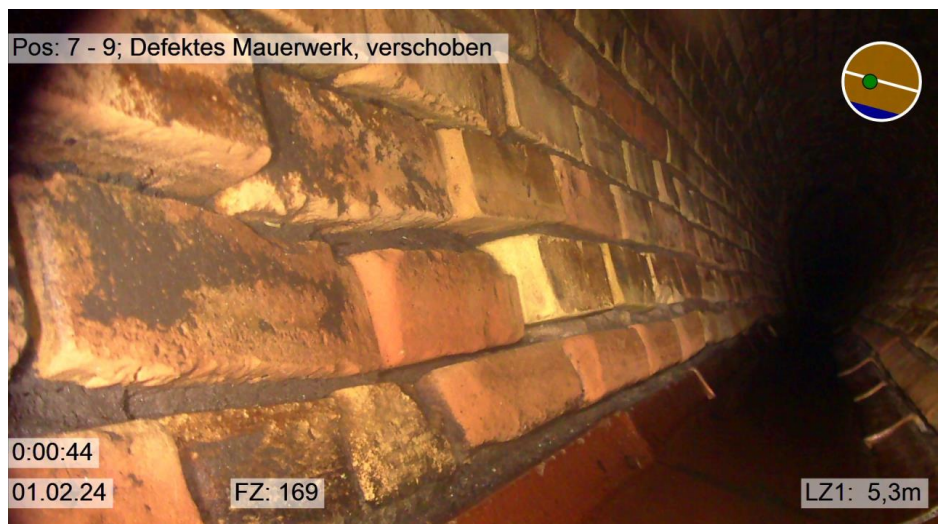
| <b>Foto</b> | <b>169</b> |

| Foto | Video | Entf./m | Zustand | V | Beschreibung |
|---|---|---|---|---|---|
| 169 | 00:00:44 | 5,30 | BAD.A | | Pos: 7 - 9; Defektes Mauerwerk, verschoben |

Pos: 7 - 9; Defektes Mauerwerk, verschoben

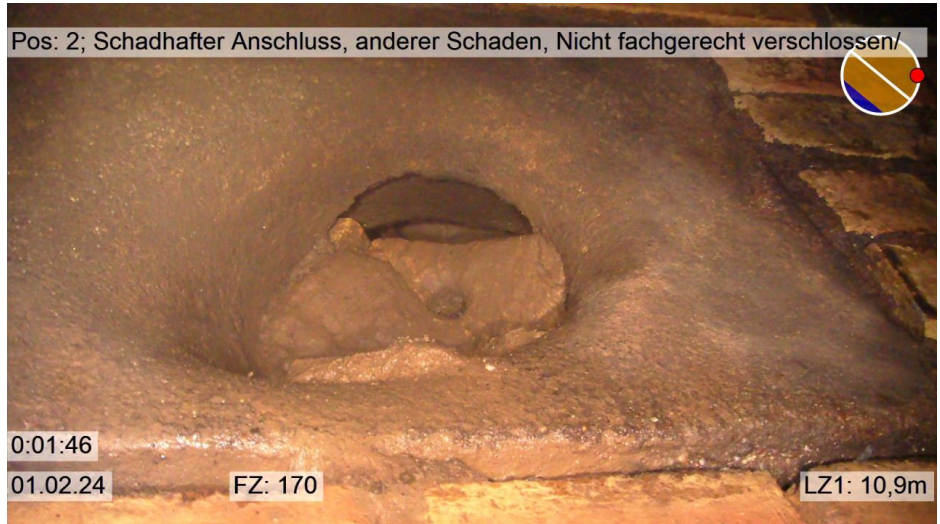
| <b>Foto</b> | <b>170</b> |

| Foto | Video | Entf./m | Zustand | V | Beschreibung |
|---|---|---|---|---|---|
| 170 | 00:01:46 | 10,90 | BAH.Z | | Pos: 2; Schadhafter Anschluss, anderer Schaden, Nicht fachgerecht verschlossen/ |

Pos: 2; Schadhafter Anschluss,  
anderer Schaden, Nicht fachgerecht  
verschlossen/

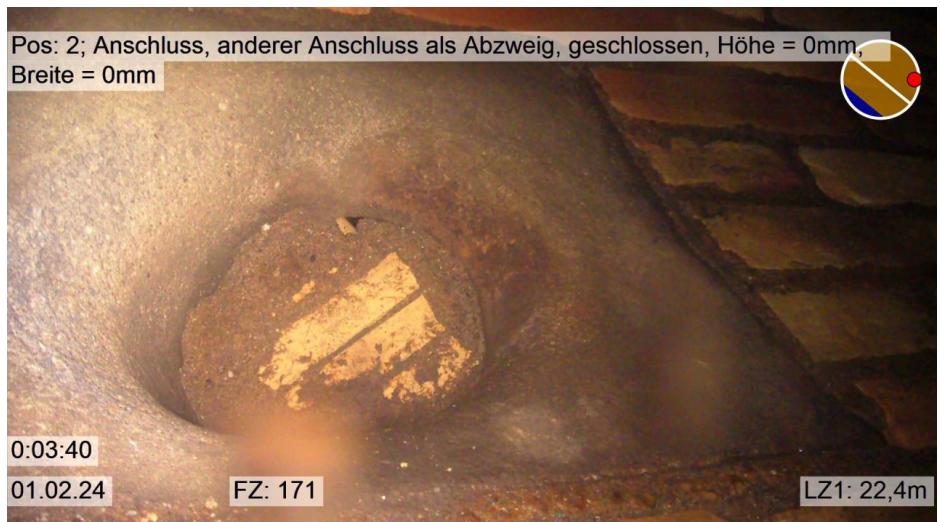
| <b>Foto</b> | <b>171</b> |

Pos: 2; Anschluss, anderer  
Anschluss als Abzweig,  
geschlossen, Höhe = 0mm, Breite =  
0mm

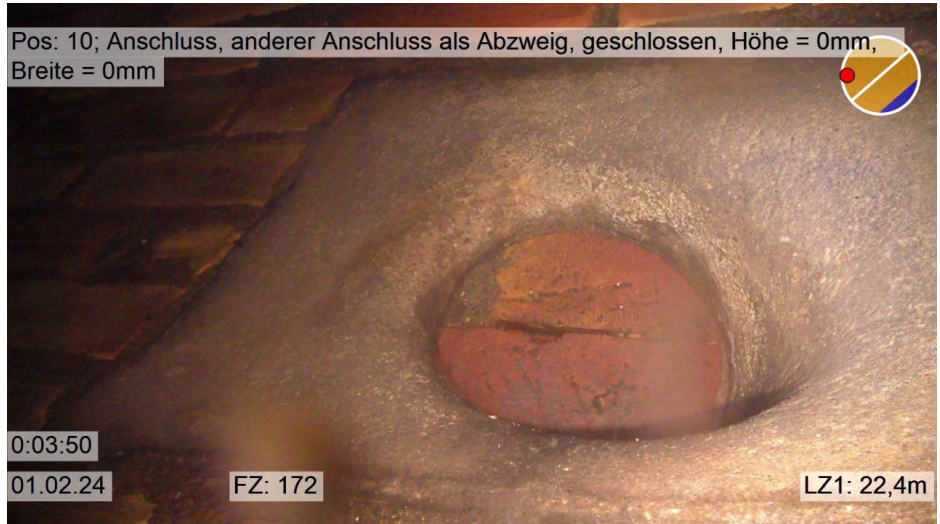
| <b>Foto</b> | <b>172</b> |

Pos: 10; Anschluss, anderer  
Anschluss als Abzweig,  
geschlossen, Höhe = 0mm, Breite =  
0mm

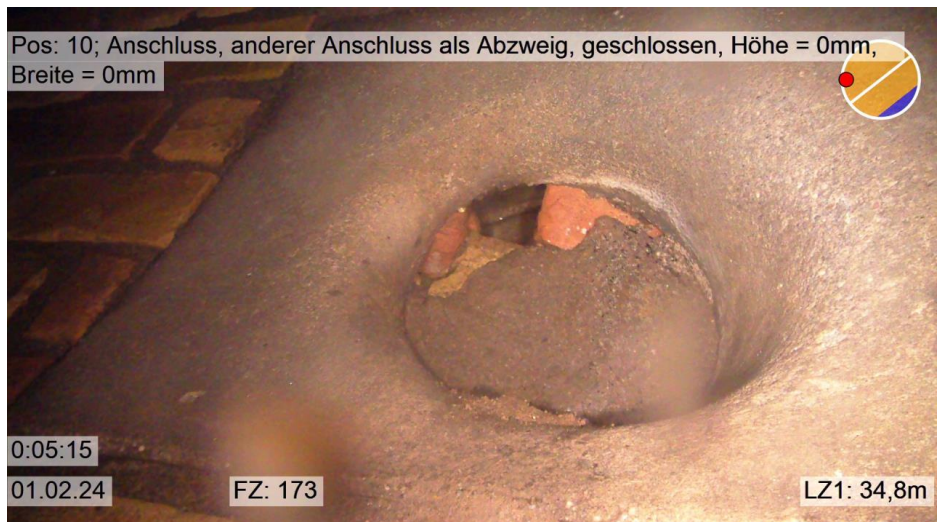
| <b>Foto</b> | <b>173</b> |

Pos: 10; Anschluss, anderer  
Anschluss als Abzweig,  
geschlossen, Höhe = 0mm, Breite =  
0mm

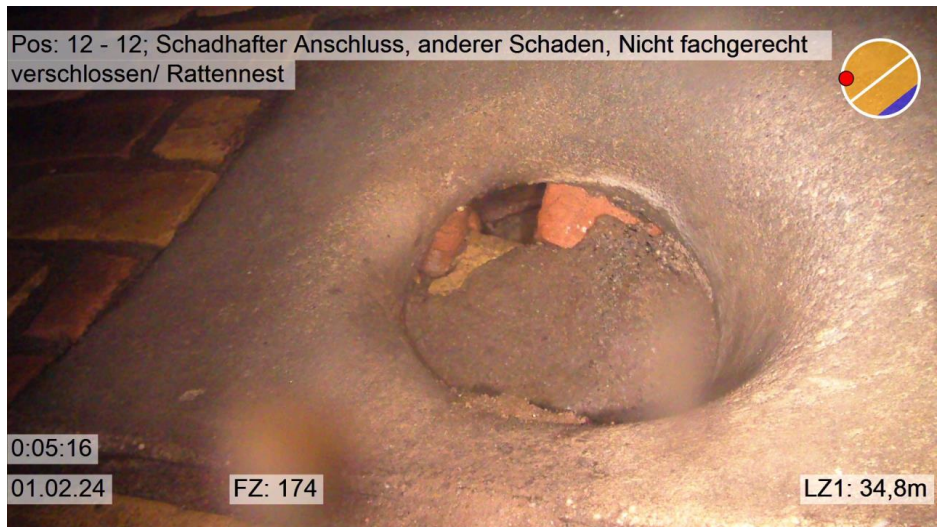
**Foto** 174

| Foto | Video | Entf./m | Zustand | V | Beschreibung |
|---|---|---|---|---|---|
| 174 | 00:05:16 | 34,80 | BAH.Z | | Pos: 12 - 12; Schadhafter Anschluss, anderer Schaden, Nicht fachgerecht verschlossen/ Rattenest |

Pos: 12 - 12; Schadhafter Anschluss,  
anderer Schaden, Nicht fachgerecht  
verschlossen/ Rattennest

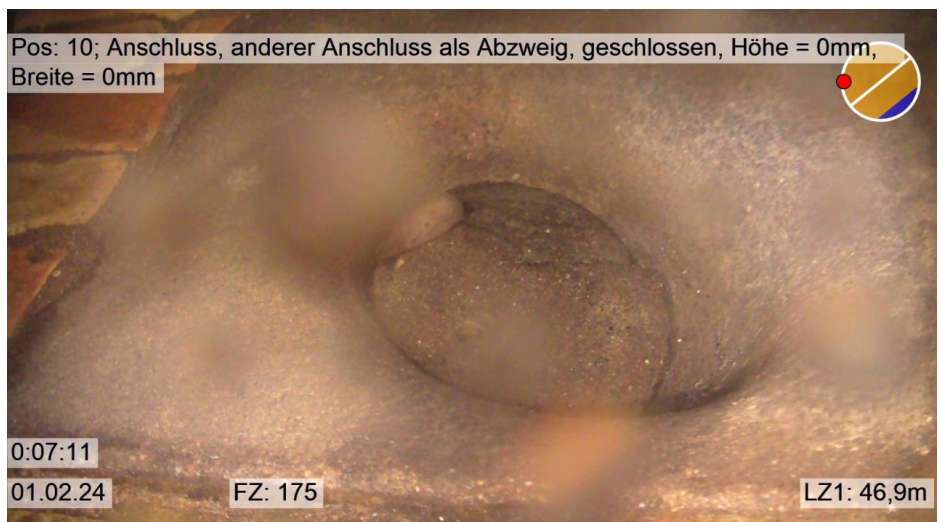
**Foto** 175

Pos: 10; Anschluss, anderer  
Anschluss als Abzweig,  
geschlossen, Höhe = 0mm, Breite =  
0mm

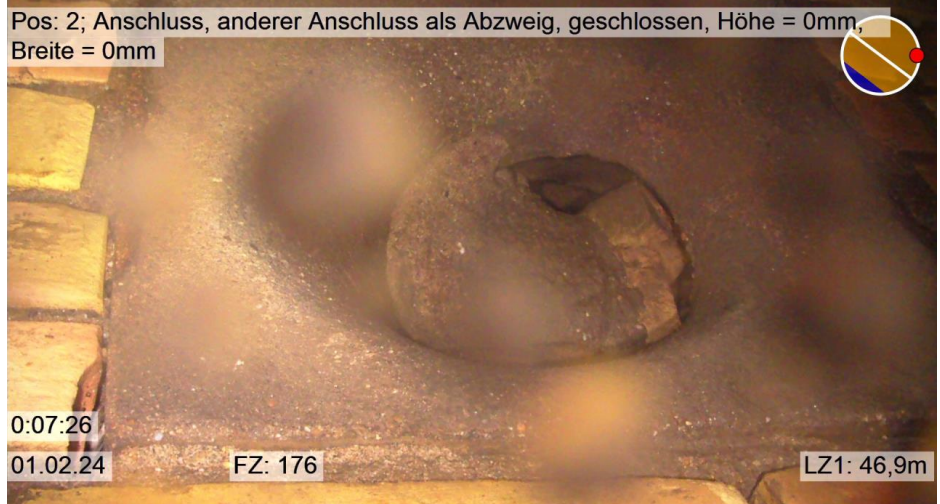
| <b>Foto</b> | <b>176</b> |

Pos: 2; Anschluss, anderer  
Anschluss als Abzweig,  
geschlossen, Höhe = 0mm, Breite =  
0mm

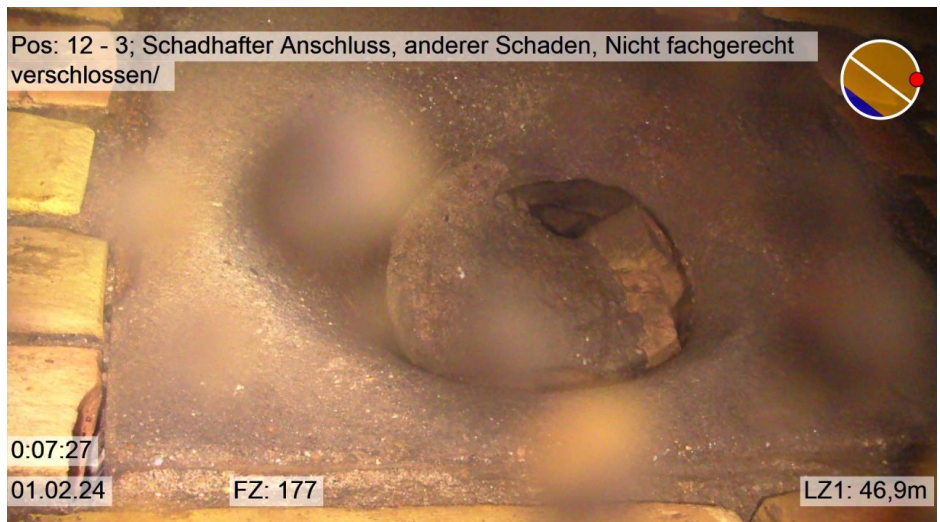
| <b>Foto</b> | <b>177</b> |

| Foto | Video | Entf./m | Zustand | V | Beschreibung |
|---|---|---|---|---|---|
| 177 | 00:07:27 | 46,90 | BAH.Z | | Pos: 12 - 3; Schadhafter Anschluss, anderer Schaden, Nicht fachgerecht verschlossen/ |

Pos: 12 - 3; Schadhafter Anschluss,  
anderer Schaden, Nicht fachgerecht  
verschlossen/

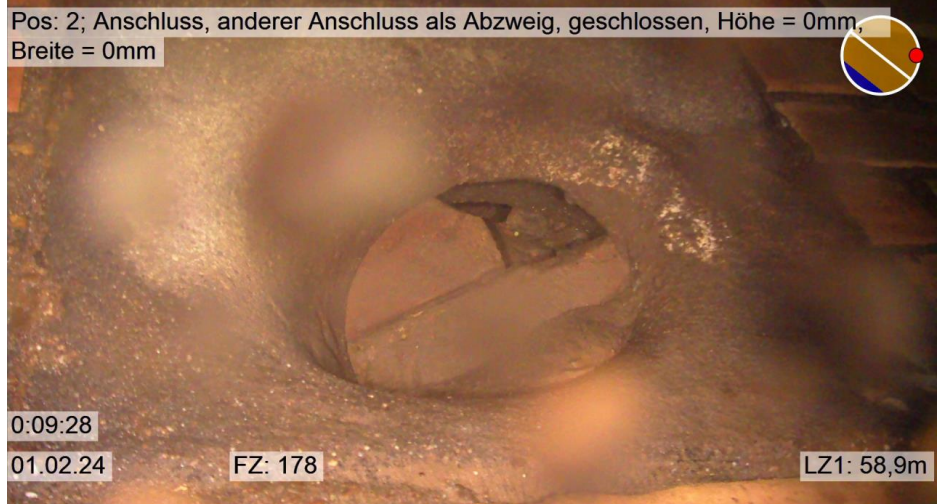
| <b>Foto</b> | <b>178</b> |

Pos: 2; Anschluss, anderer  
Anschluss als Abzweig,  
geschlossen, Höhe = 0mm, Breite =  
0mm

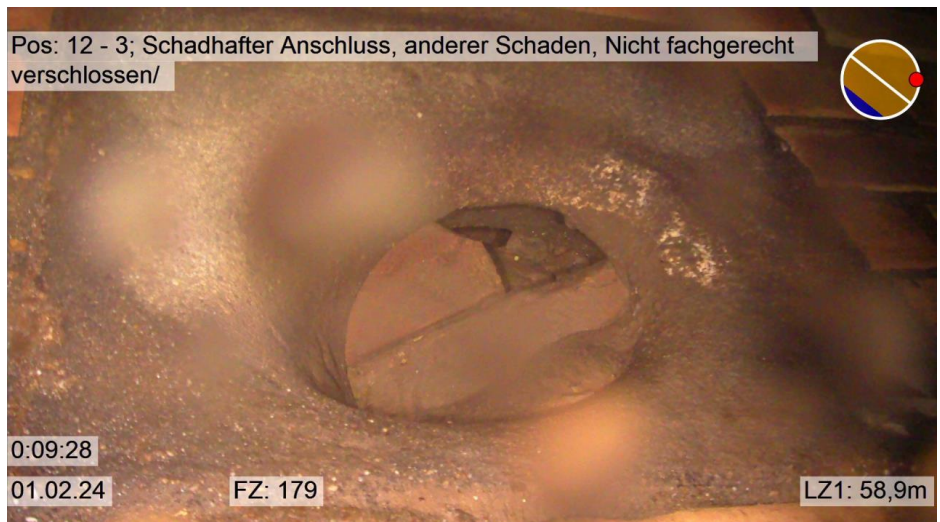
| <b>Foto</b> | <b>179</b> |

| Foto | Video | Entf./m | Zustand | V | Beschreibung |
|---|---|---|---|---|---|
| 179 | 00:09:29 | 58,90 | BAH.Z | | Pos: 12 - 3; Schadhafter Anschluss, anderer Schaden, Nicht fachgerecht verschlossen/ |

Pos: 12 - 3; Schadhafter Anschluss,  
anderer Schaden, Nicht fachgerecht  
verschlossen/

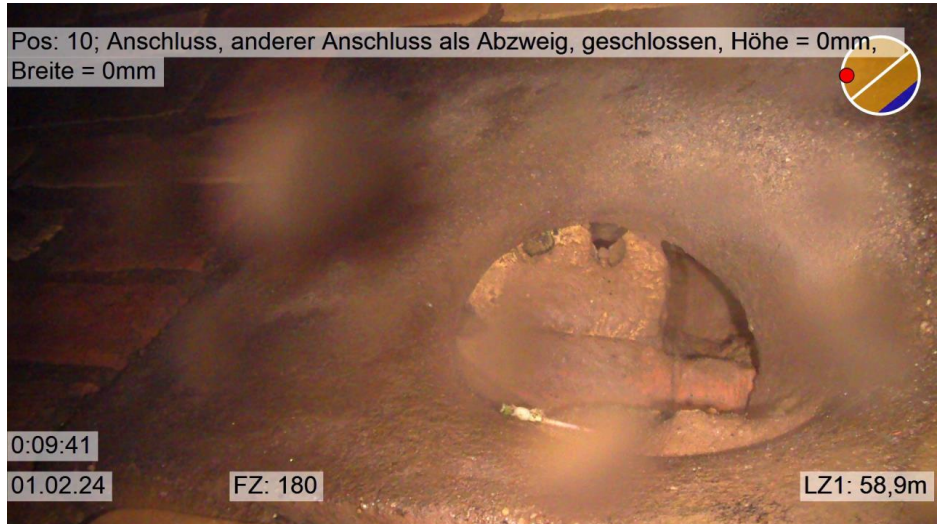
| <b>Foto</b> | <b>180</b> |

Pos: 10; Anschluss, anderer  
Anschluss als Abzweig,  
geschlossen, Höhe = 0mm, Breite =  
0mm

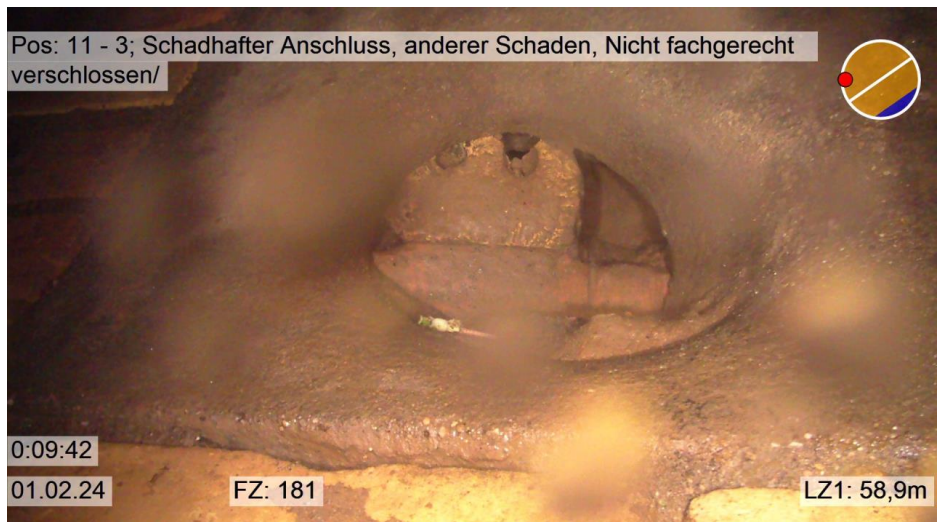
| <b>Foto</b> | <b>181</b> |

| Foto | Video | Entf./m | Zustand | V | Beschreibung |
|---|---|---|---|---|---|
| 181 | 00:09:42 | 58,90 | BAH.Z | | Pos: 11 - 3; Schadhafter Anschluss, anderer Schaden, Nicht fachgerecht verschlossen/ |

Pos: 11 - 3; Schadhafter Anschluss,  
anderer Schaden, Nicht fachgerecht  
verschlossen/

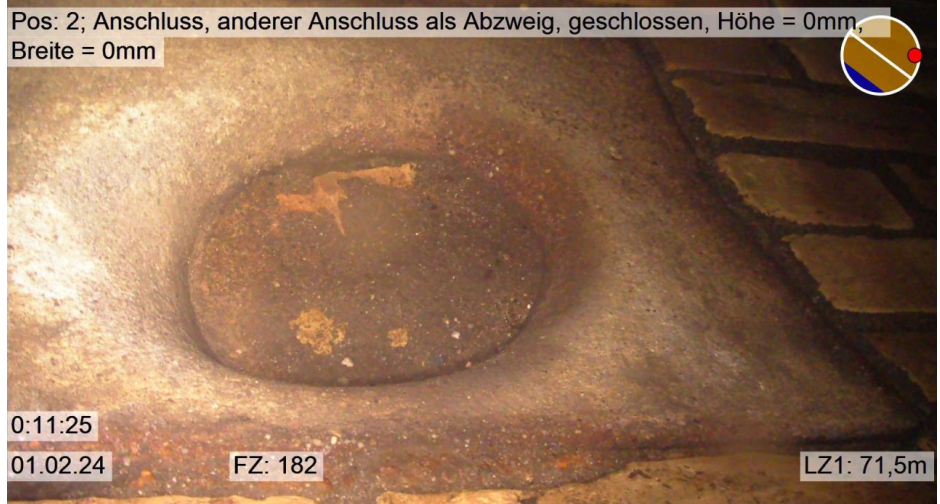
| <b>Foto</b> | <b>182</b> |

Pos: 2; Anschluss, anderer  
Anschluss als Abzweig,  
geschlossen, Höhe = 0mm, Breite =  
0mm

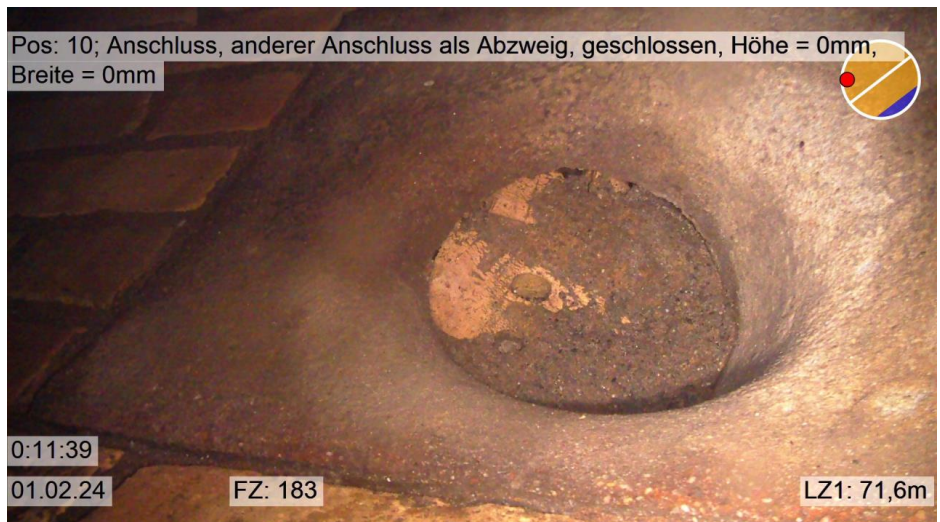
| <b>Foto</b> | <b>183</b> |

Pos: 10; Anschluss, anderer  
Anschluss als Abzweig,  
geschlossen, Höhe = 0mm, Breite =  
0mm

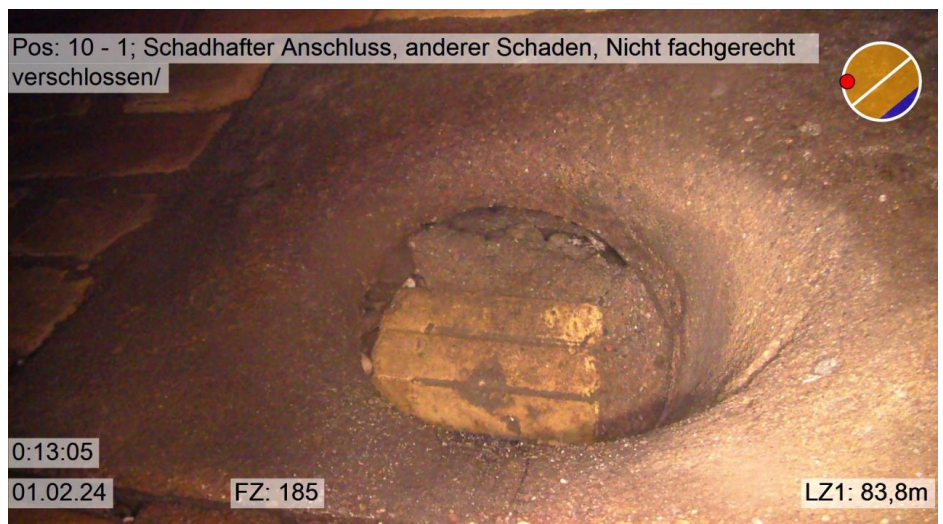
| <b>Foto</b> | <b>185</b> |

| Foto | Video | Entf./m | Zustand | V | Beschreibung |
|---|---|---|---|---|---|
| 185 | 00:13:05 | 83,80 | BAH.Z | | Pos: 10 - 1; Schadhafter Anschluss, anderer Schaden, Nicht fachgerecht verschlossen/ |

Pos: 10 - 1; Schadhafter Anschluss,  
anderer Schaden, Nicht fachgerecht  
verschlossen/

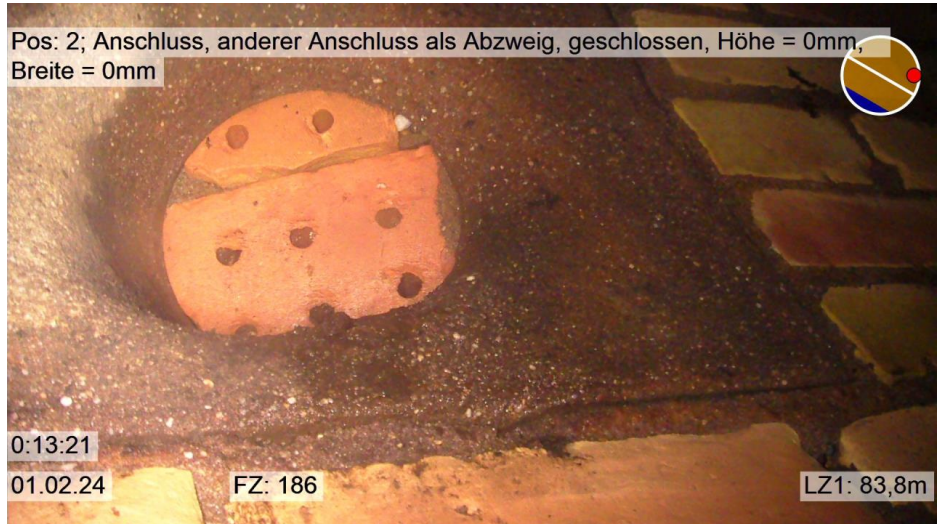
| <b>Foto</b> | <b>186</b> |

| Foto | Video | Entf./m | Zustand | V | Beschreibung |
|---|---|---|---|---|---|
| 186 | 00:13:21 | 83,80 | BCA.F.B | | Pos: 2; Anschluss, anderer Anschluss als Abzweig, geschlossen, Höhe = 0mm, Breite = 0mm |

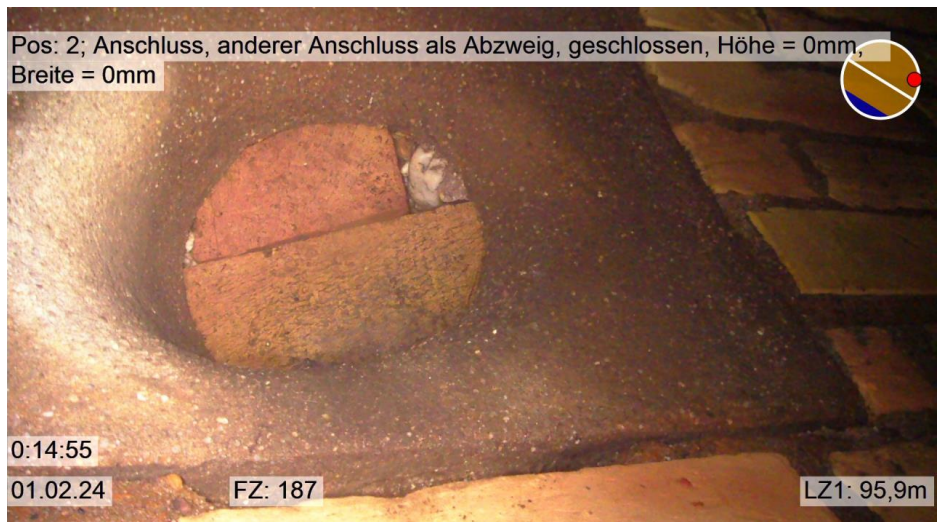
| <b>Foto</b> | <b>187</b> |

Pos: 2; Anschluss, anderer  
Anschluss als Abzweig,  
geschlossen, Höhe = 0mm, Breite =  
0mm

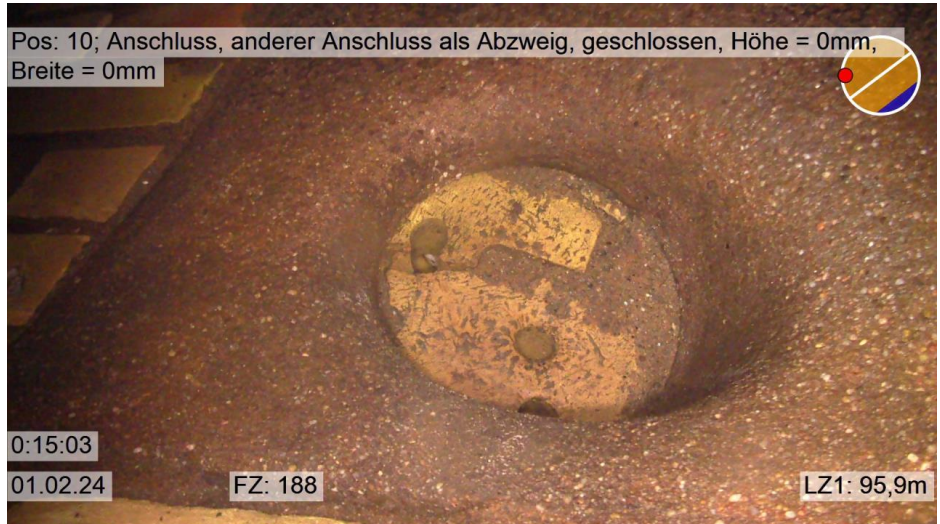
| Foto | Video | Entf./m | Zustand | V | Beschreibung |
|---|---|---|---|---|---|
| 188 | 00:15:04 | 95,90 | BCA.F.B | | Pos: 10; Anschluss, anderer Anschluss als Abzweig, geschlossen, Höhe = 0mm, Breite = 0mm |

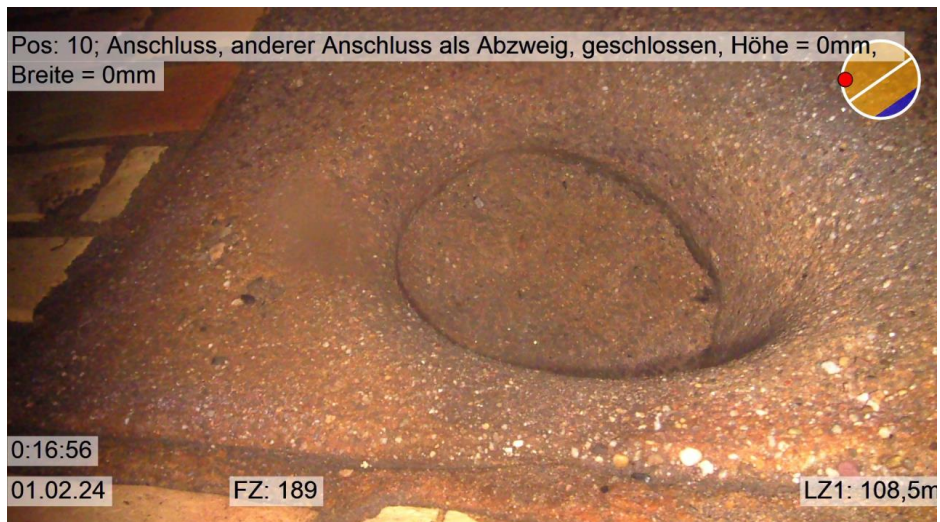
| <b>Foto</b> | <b>189</b> |

Pos: 10; Anschluss, anderer  
Anschluss als Abzweig,  
geschlossen, Höhe = 0mm, Breite =  
0mm

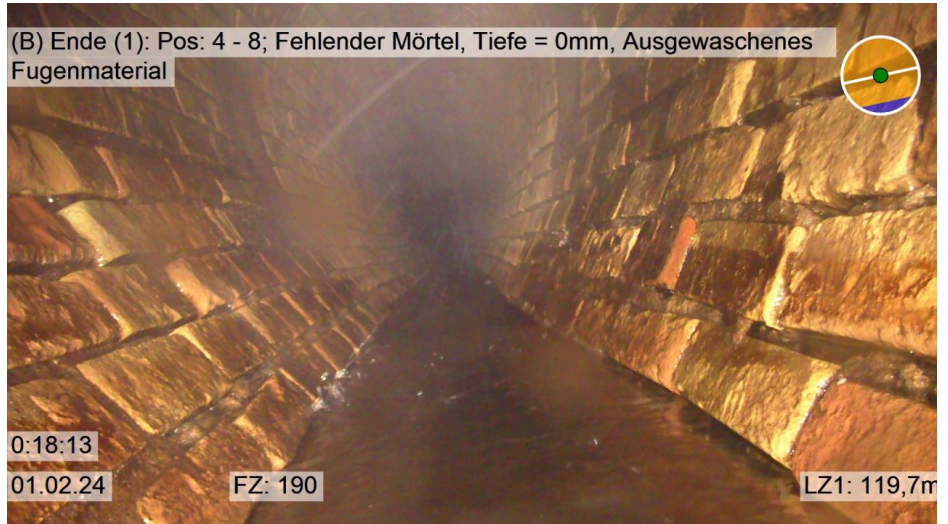
| Foto | Video | Entf./m | Zustand | V | Beschreibung |
|---|---|---|---|---|---|
| 190 | 00:18:13 | 119,70 | BAE | | Ende (1): Pos: 4 - 8; Fehlender Mörtel, Tiefe = 0mm, Ausgewaschenes Fugenmaterial |
