# Wallersheimer Weg

# Haltungs-Stammdaten

**Haltung** 008201380

## Inspektion 01.02.2024

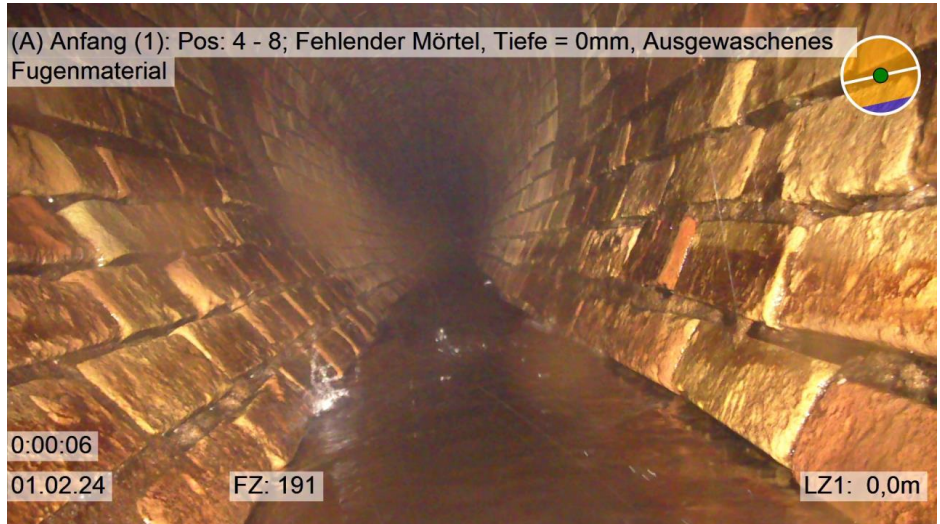
| <b>Foto</b> | <b>191</b> |

| Foto | Video | Entf./m | Zustand | V | Beschreibung |
|---|---|---|---|---|---|
| 191 | 00:00:06 | 0,00 | BAE | | Anfang (1): Pos: 4 - 8; Fehlender Mörtel, Tiefe = 0mm, Ausgewaschenes Fugenmaterial |

Anfang (1): Pos: 4 - 8; Fehlender Mörtel, Tiefe = 0mm,  
Ausgewaschenes Fugenmaterial

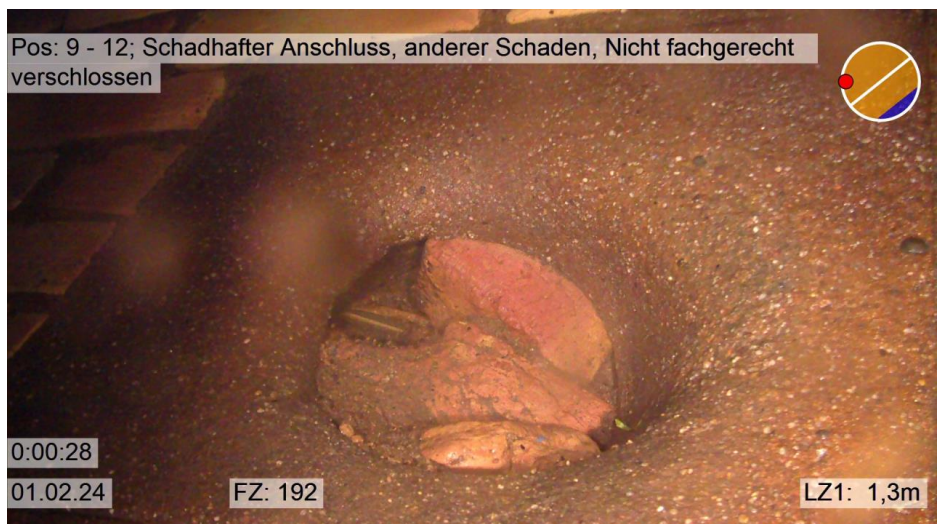
| <b>Foto</b> | <b>192</b> |

| Foto | Video | Entf./m | Zustand | V | Beschreibung |
|---|---|---|---|---|---|
| 192 | 00:00:28 | 1,30 | BAH.Z | | Pos: 9 - 12; Schadhafter Anschluss, anderer Schaden, Nicht fachgerecht verschlossen |

Pos: 9 - 12; Schadhafter Anschluss, anderer Schaden, Nicht fachgerecht verschlossen

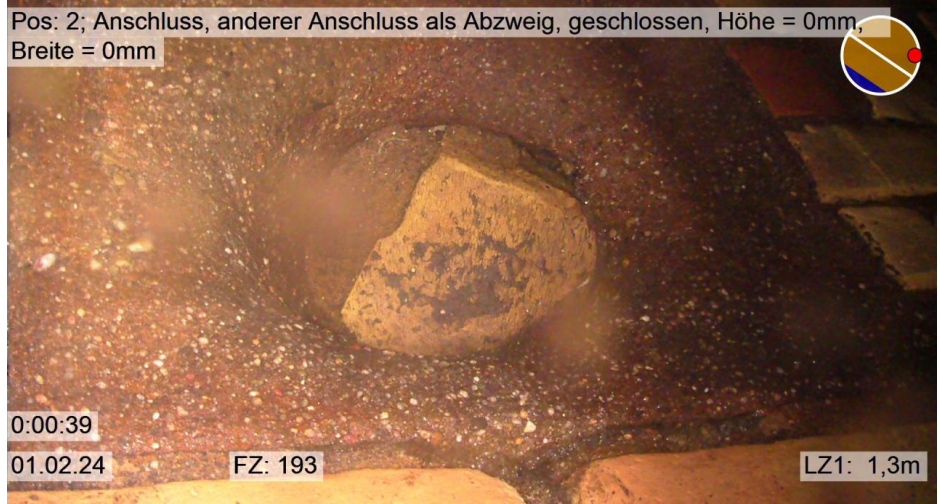
| <b>Foto</b> | <b>193</b> |

| Foto | Video | Entf./m | Zustand | V | Beschreibung |
|---|---|---|---|---|---|
| 193 | 00:00:39 | 1,30 | BCA.F.B | | Pos: 2; Anschluss, anderer Anschluss als Abzweig, geschlossen, Höhe = 0mm, Breite = 0mm |

Pos: 2; Anschluss, anderer  
Anschluss als Abzweig,  
geschlossen, Höhe = 0mm, Breite =  
0mm

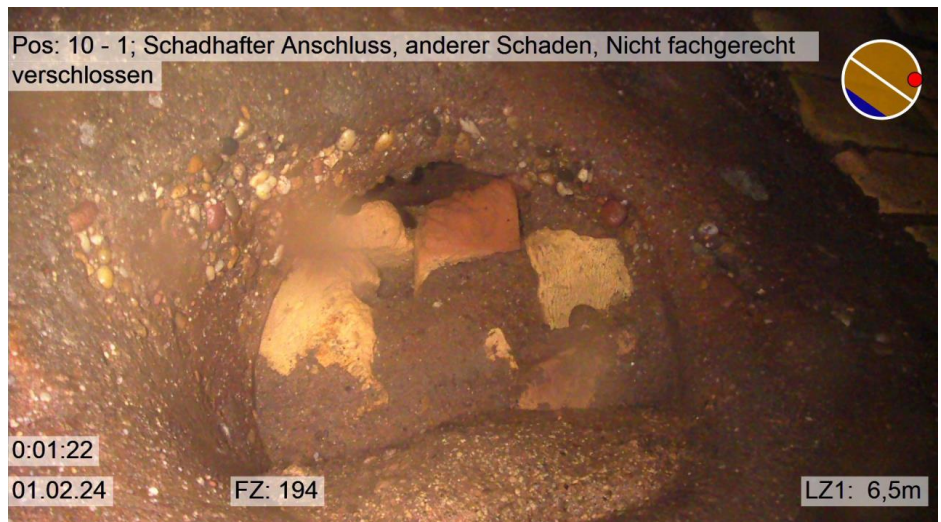
| <b>Foto</b> | <b>194</b> |

| Foto | Video | Entf./m | Zustand | V | Beschreibung |
|---|---|---|---|---|---|
| 194 | 00:01:22 | 6,50 | BAH.Z | | Pos: 10 - 1; Schadhafter Anschluss, anderer Schaden, Nicht fachgerecht verschlossen |

Pos: 10 - 1; Schadhafter Anschluss,  
anderer Schaden, Nicht fachgerecht  
verschlossen

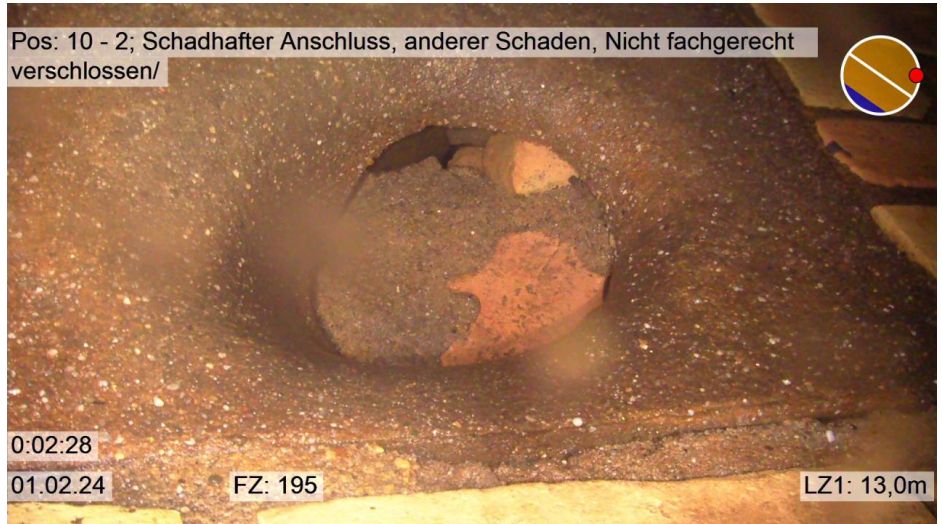
| <b>Foto</b> | <b>195</b> |

| Foto | Video | Entf./m | Zustand | V | Beschreibung |
|---|---|---|---|---|---|
| 195 | 00:02:28 | 13,00 | BAH.Z | | Pos: 10 - 2; Schadhafter Anschluss, anderer Schaden, Nicht fachgerecht verschlossen/ |

Pos: 10 - 2; Schadhafter Anschluss,  
anderer Schaden, Nicht fachgerecht  
verschlossen/

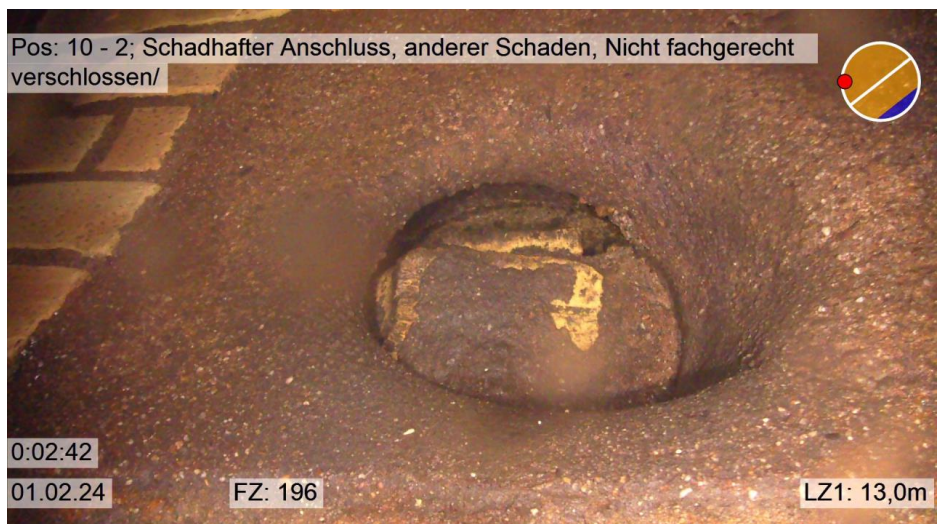
| <b>Foto</b> | <b>196</b> |

| Foto | Video | Entf./m | Zustand | V | Beschreibung |
|---|---|---|---|---|---|
| 196 | 00:02:42 | 13,00 | BAH.Z | | Pos: 10 - 2; Schadhafter Anschluss, anderer Schaden, Nicht fachgerecht verschlossen/ |

Pos: 10 - 2; Schadhafter Anschluss,  
anderer Schaden, Nicht fachgerecht  
verschlossen/

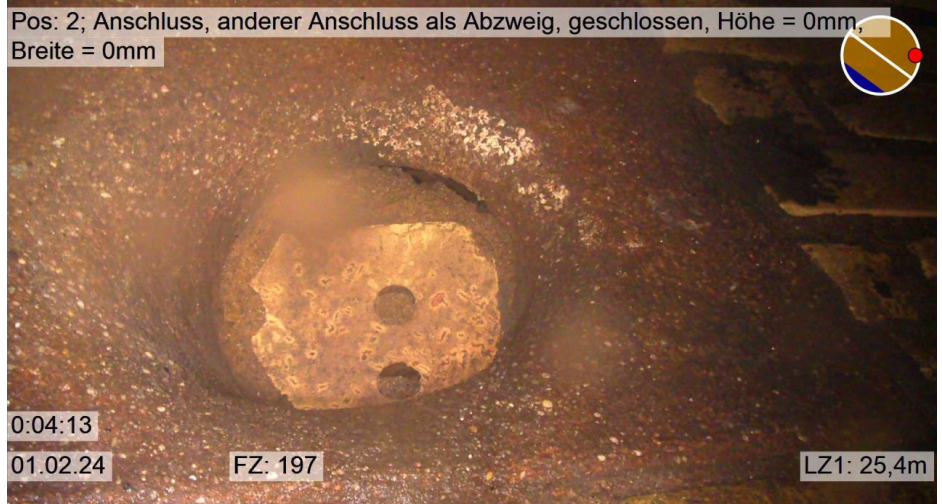
| <b>Foto</b> | <b>197</b> |

| Foto | Video | Entf./m | Zustand | V | Beschreibung |
|---|---|---|---|---|---|
| 197 | 00:04:13 | 25,40 | BCA.F.B | | Pos: 2; Anschluss, anderer Anschluss als Abzweig, geschlossen, Höhe = 0mm, Breite = 0mm |

Pos: 2; Anschluss, anderer  
Anschluss als Abzweig,  
geschlossen, Höhe = 0mm, Breite =  
0mm

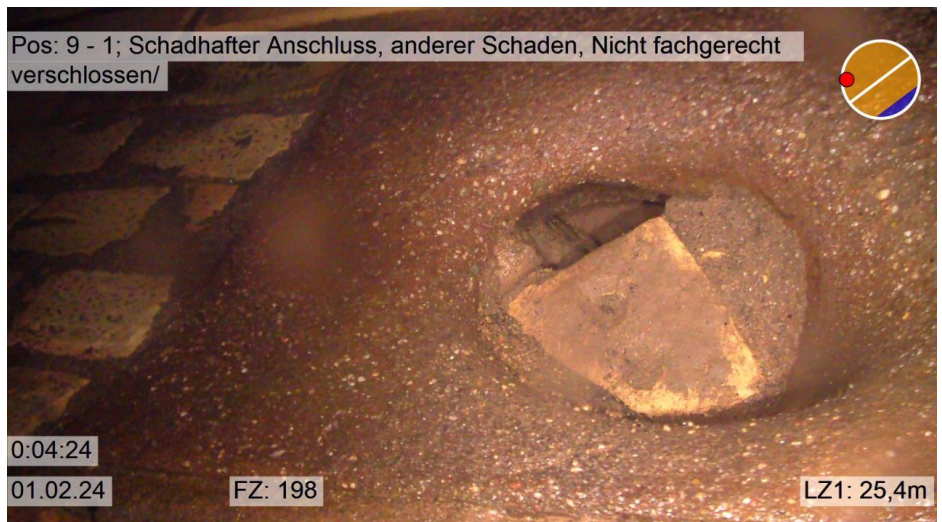
| <b>Foto</b> | <b>198</b> |

| Foto | Video | Entf./m | Zustand | V | Beschreibung |
|---|---|---|---|---|---|
| 198 | 00:04:24 | 25,40 | BAH.Z | | Pos: 9 - 1; Schadhafter Anschluss, anderer Schaden, Nicht fachgerecht verschlossen/ |

Pos: 9 - 1; Schadhafter Anschluss,  
anderer Schaden, Nicht fachgerecht  
verschlossen/

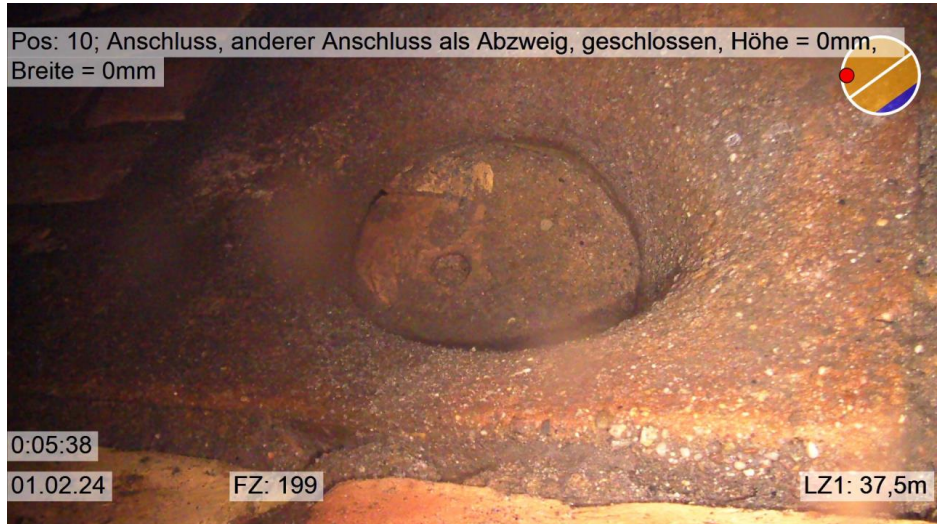
| <b>Foto</b> | <b>199</b> |

| Foto | Video | Entf./m | Zustand | V | Beschreibung |
|---|---|---|---|---|---|
| 199 | 00:05:38 | 37,50 | BCA.F.B | | Pos: 10; Anschluss, anderer Anschluss als Abzweig, geschlossen, Höhe = 0mm, Breite = 0mm |

Pos: 10; Anschluss, anderer  
Anschluss als Abzweig,  
geschlossen, Höhe = 0mm, Breite =  
0mm

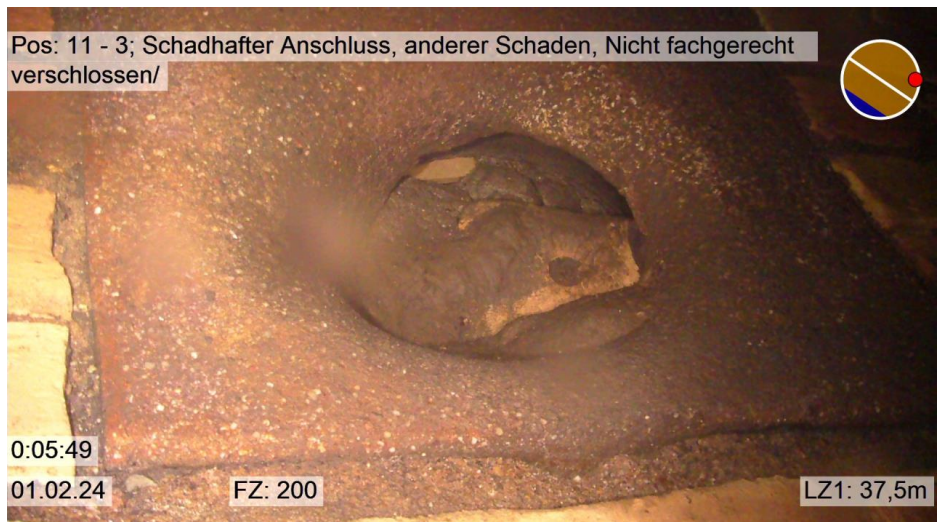
| <b>Foto</b> | <b>200</b> |

| Foto | Video | Entf./m | Zustand | V | Beschreibung |
|---|---|---|---|---|---|
| 200 | 00:05:49 | 37,50 | BAH.Z | | Pos: 11 - 3; Schadhafter Anschluss, anderer Schaden, Nicht fachgerecht verschlossen/ |

Pos: 11 - 3; Schadhafter Anschluss,  
anderer Schaden, Nicht fachgerecht  
verschlossen/

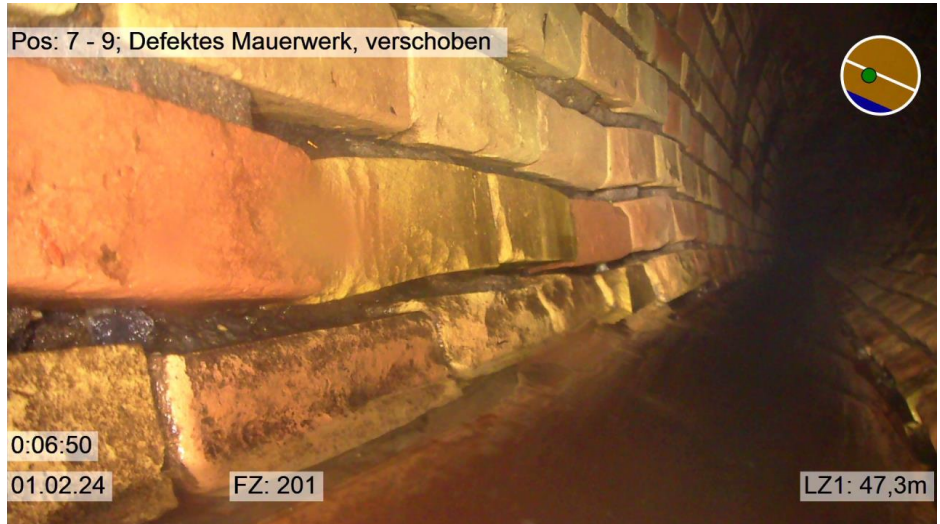
| <b>Foto</b> | <b>201</b> |

| Foto | Video | Entf./m | Zustand | V | Beschreibung |
|---|---|---|---|---|---|
| 201 | 00:06:50 | 47,30 | BAD.A | | Pos: 7 - 9; Defektes Mauerwerk, verschoben |

Pos: 7 - 9; Defektes Mauerwerk,  
verschoben

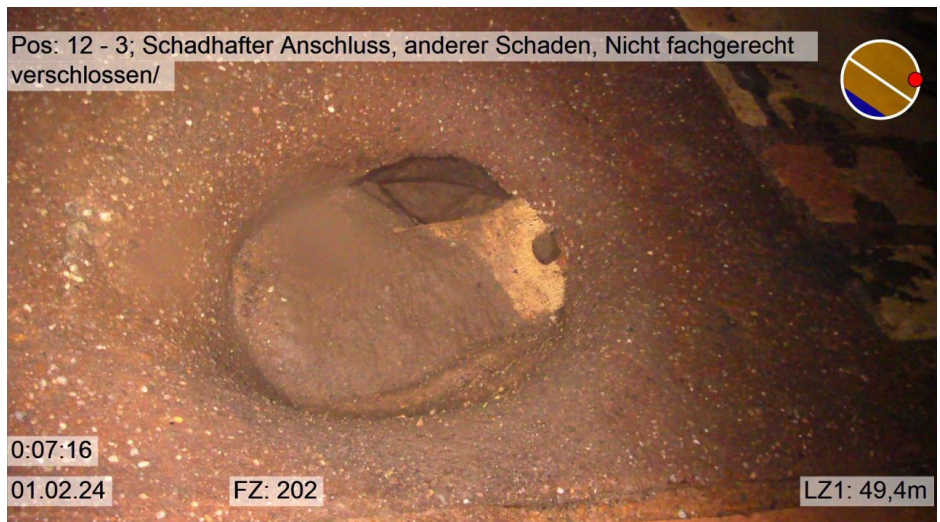
| <b>Foto</b> | <b>202</b> |

| Foto | Video | Entf./m | Zustand | V | Beschreibung |
|---|---|---|---|---|---|
| 202 | 00:07:16 | 49,40 | BAH.Z | | Pos: 12 - 3; Schadhafter Anschluss, anderer Schaden, Nicht fachgerecht verschlossen/ |

Pos: 12 - 3; Schadhafter Anschluss,  
anderer Schaden, Nicht fachgerecht  
verschlossen/

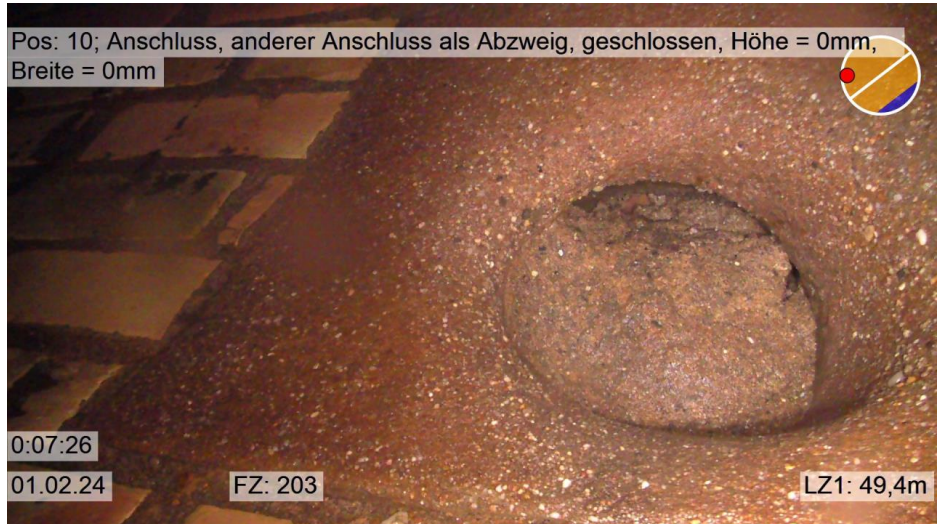
| <b>Foto</b> | <b>203</b> |

| Foto | Video | Entf./m | Zustand | V | Beschreibung |
|---|---|---|---|---|---|
| 203 | 00:07:26 | 49,40 | BCA.F.B | | Pos: 10; Anschluss, anderer Anschluss als Abzweig, geschlossen, Höhe = 0mm, Breite = 0mm |

Pos: 10; Anschluss, anderer  
Anschluss als Abzweig,  
geschlossen, Höhe = 0mm, Breite =  
0mm

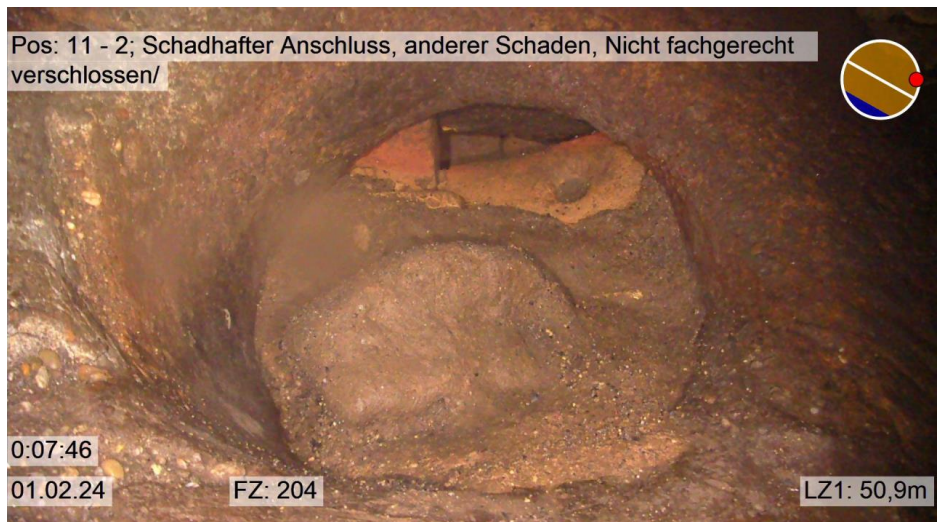
| <b>Foto</b> | <b>204</b> |

| Foto | Video | Entf./m | Zustand | V | Beschreibung |
|---|---|---|---|---|---|
| 204 | 00:07:46 | 50,90 | BAH.Z | | Pos: 11 - 2; Schadhafter Anschluss, anderer Schaden, Nicht fachgerecht verschlossen/ |

Pos: 11 - 2; Schadhafter Anschluss,  
anderer Schaden, Nicht fachgerecht  
verschlossen/

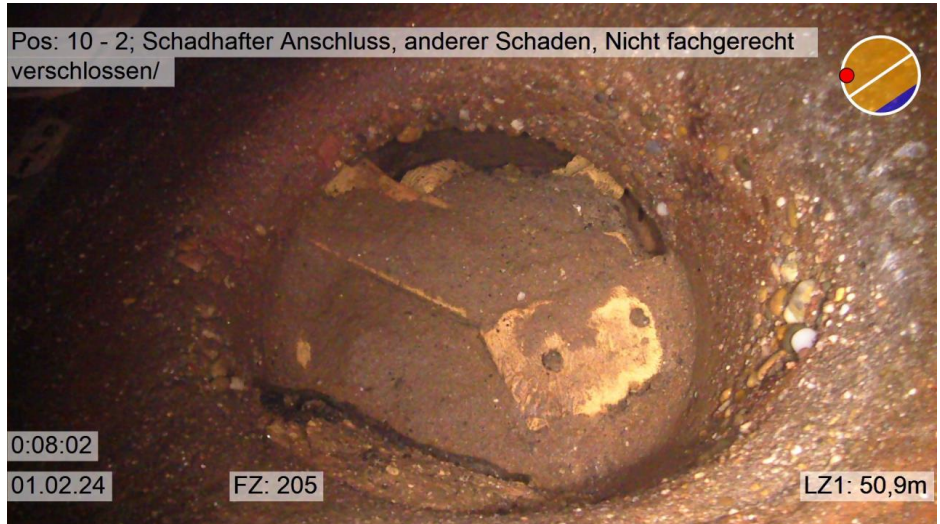
| <b>Foto</b> | <b>205</b> |

| Foto | Video | Entf./m | Zustand | V | Beschreibung |
|---|---|---|---|---|---|
| 205 | 00:08:02 | 50,90 | BAH.Z | | Pos: 10 - 2; Schadhafter Anschluss, anderer Schaden, Nicht fachgerecht verschlossen/ |

Pos: 10 - 2; Schadhafter Anschluss,  
anderer Schaden, Nicht fachgerecht  
verschlossen/

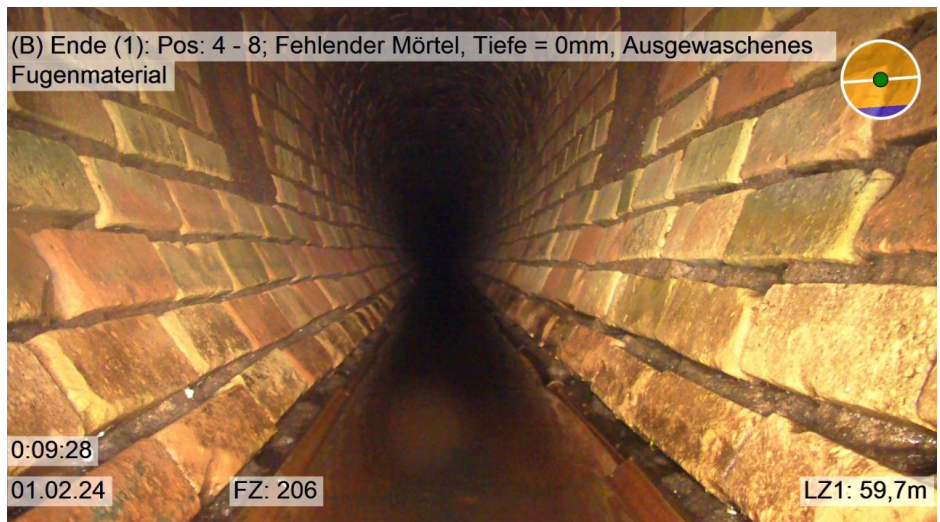
| <b>Foto</b> | <b>206</b> |

| Foto | Video | Entf./m | Zustand | V | Beschreibung |
|---|---|---|---|---|---|
| 206 | 00:09:28 | 59,70 | BAE | | Ende (1): Pos: 4 - 8; Fehlender Mörtel, Tiefe = 0mm, Ausgewaschenes Fugenmaterial |

Ende (1): Pos: 4 - 8; Fehlender Mörtel, Tiefe = 0mm,  
Ausgewaschenes Fugenmaterial
