# Wallersheimer Weg

**Haltung** 008201390

# Haltungsbericht

## Inspektion 01.02.2024

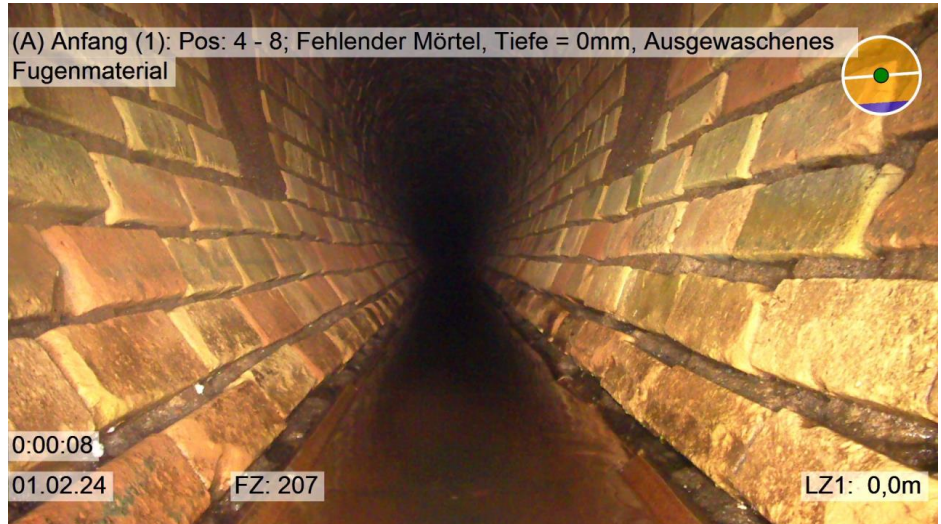
| <b>Foto</b> | <b>207</b> |

| Foto | Video | Entf./m | Zustand | V | Beschreibung |
|---|---|---|---|---|---|
| 207 | 00:00:08 | 0,00 | BAE | | Anfang (1): Pos: 4 - 8; Fehlender Mörtel, Tiefe = 0mm, Ausgewaschenes Fugenmaterial |

Anfang (1): Pos: 4 - 8; Fehlender Mörtel, Tiefe = 0mm, Ausgewaschenes Fugenmaterial

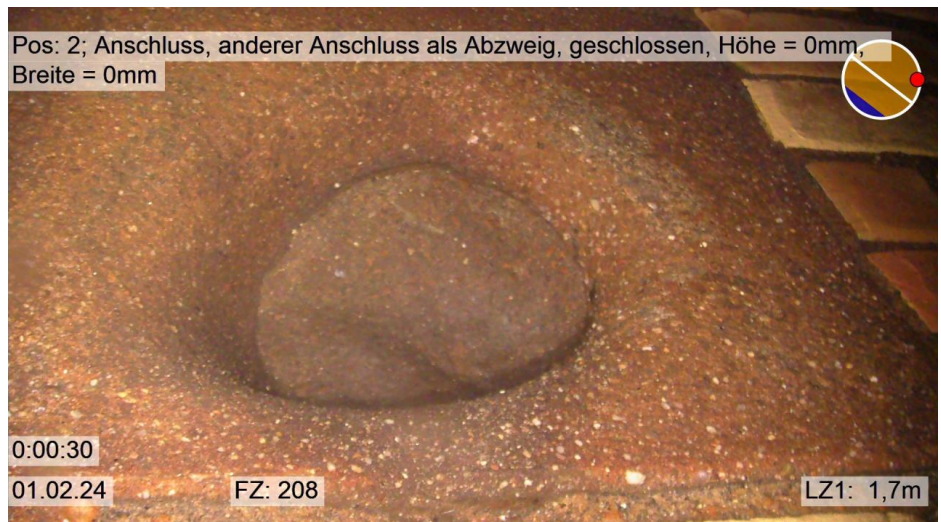
| <b>Foto</b> | <b>208</b> |

| Foto | Video | Entf./m | Zustand | V | Beschreibung |
|---|---|---|---|---|---|
| 208 | 00:00:30 | 1,70 | BCA.F.B | | Pos: 2; Anschluss, anderer Anschluss als Abzweig, geschlossen, Höhe = 0mm, Breite = 0mm |

Pos: 2; Anschluss, anderer Anschluss als Abzweig, geschlossen, Höhe = 0mm, Breite = 0mm

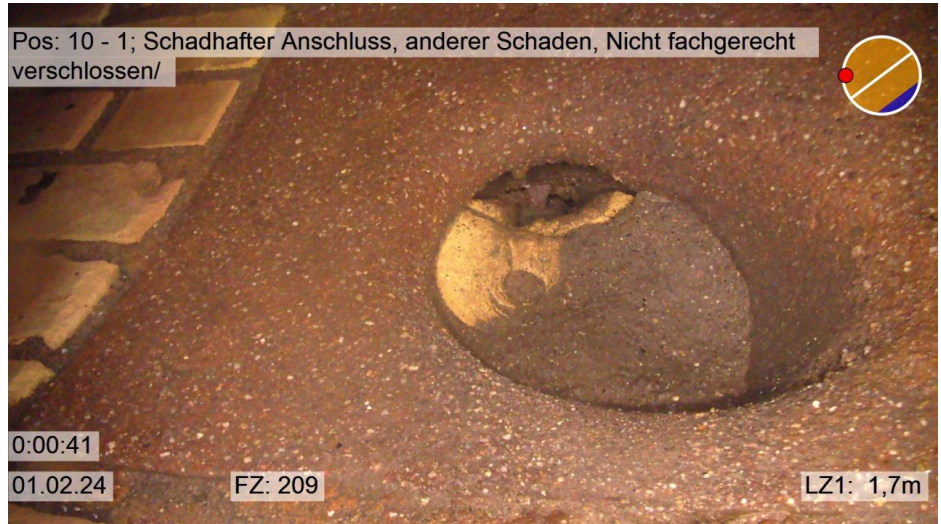
| <b>Foto</b> | <b>209</b> |

| Foto | Video | Entf./m | Zustand | V | Beschreibung |
|---|---|---|---|---|---|
| 209 | 00:00:41 | 1,70 | BAH.Z | | Pos: 10 - 1; Schadhafter Anschluss, anderer Schaden, Nicht fachgerecht verschlossen/ |

Pos: 10 - 1; Schadhafter Anschluss,  
anderer Schaden, Nicht fachgerecht  
verschlossen/

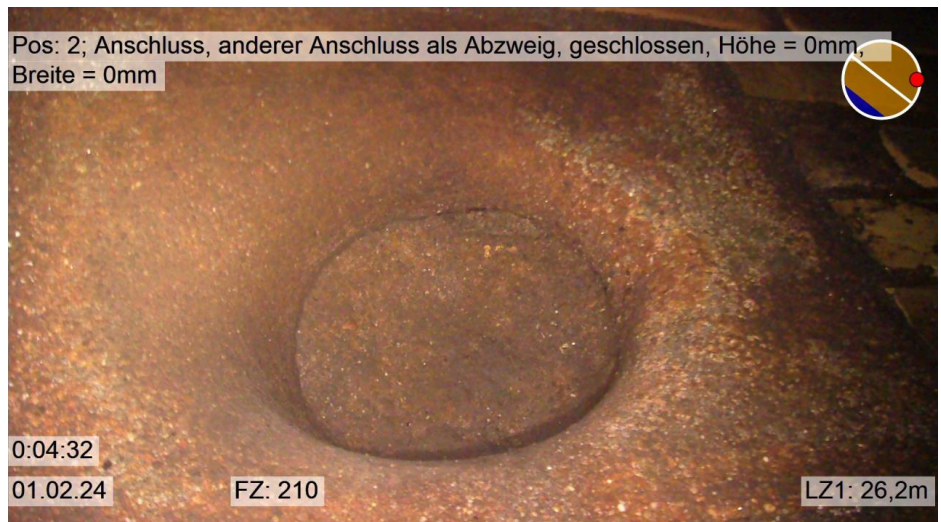
| <b>Foto</b> | <b>210</b> |

| Foto | Video | Entf./m | Zustand | V | Beschreibung |
|---|---|---|---|---|---|
| 210 | 00:04:32 | 26,20 | BCA.F.B | | Pos: 2; Anschluss, anderer Anschluss als Abzweig, geschlossen, Höhe = 0mm, Breite = 0mm |

Pos: 2; Anschluss, anderer  
Anschluss als Abzweig,  
geschlossen, Höhe = 0mm, Breite =  
0mm

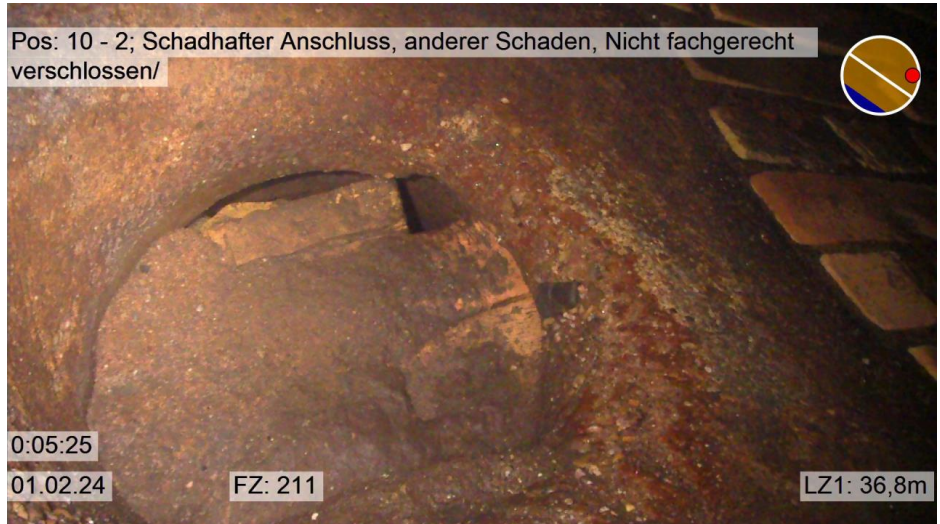
| <b>Foto</b> | <b>211</b> |

| Foto | Video | Entf./m | Zustand | V | Beschreibung |
|---|---|---|---|---|---|
| 211 | 00:05:25 | 36,80 | BAH.Z | | Pos: 10 - 2; Schadhafter Anschluss, anderer Schaden, Nicht fachgerecht verschlossen/ |

Pos: 10 - 2; Schadhafter Anschluss,  
anderer Schaden, Nicht fachgerecht  
verschlossen/

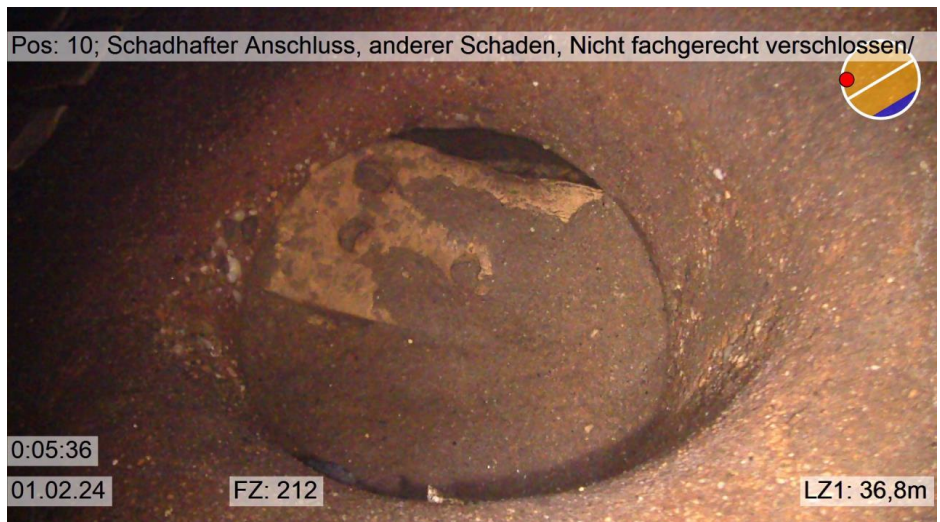
| <b>Foto</b> | <b>212</b> |

| Foto | Video | Entf./m | Zustand | V | Beschreibung |
|---|---|---|---|---|---|
| 212 | 00:05:36 | 36,80 | BAH.Z | | Pos: 10; Schadhafter Anschluss, anderer Schaden, Nicht fachgerecht verschlossen/ |

Pos: 10; Schadhafter Anschluss,  
anderer Schaden, Nicht fachgerecht  
verschlossen/

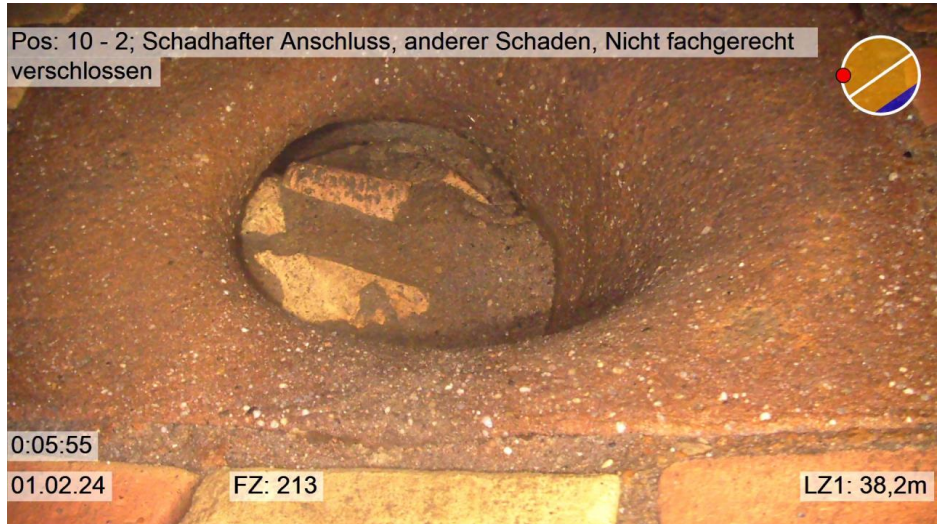
| <b>Foto</b> | <b>213</b> |

| Foto | Video | Entf./m | Zustand | V | Beschreibung |
|---|---|---|---|---|---|
| 213 | 00:05:56 | 38,20 | BAH.Z | | Pos: 10 - 2; Schadhafter Anschluss, anderer Schaden, Nicht fachgerecht verschlossen |

Pos: 10 - 2; Schadhafter Anschluss,  
anderer Schaden, Nicht fachgerecht  
verschlossen

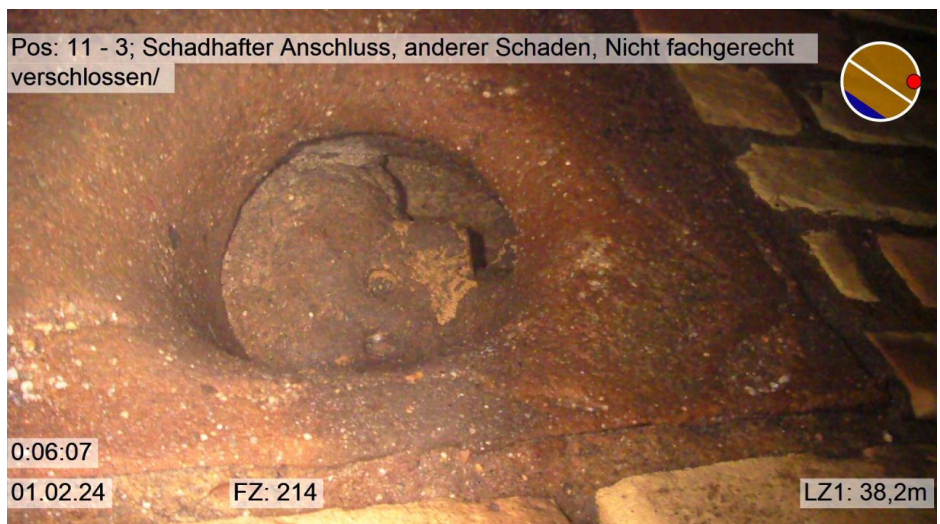
| <b>Foto</b> | <b>214</b> |

| Foto | Video | Entf./m | Zustand | V | Beschreibung |
|---|---|---|---|---|---|
| 214 | 00:06:08 | 38,20 | BAH.Z | | Pos: 11 - 3; Schadhafter Anschluss, anderer Schaden, Nicht fachgerecht verschlossen/ |

Pos: 11 - 3; Schadhafter Anschluss,  
anderer Schaden, Nicht fachgerecht  
verschlossen/

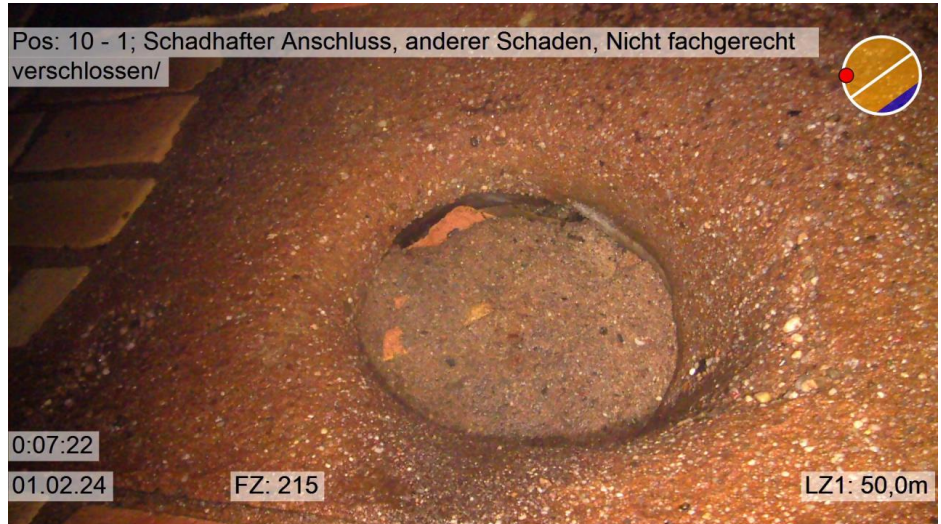
| <b>Foto</b> | <b>215</b> |

| Foto | Video | Entf./m | Zustand | V | Beschreibung |
|---|---|---|---|---|---|
| 215 | 00:07:22 | 50,00 | BAH.Z | | Pos: 10 - 1; Schadhafter Anschluss, anderer Schaden, Nicht fachgerecht verschlossen/ |

| | <b>BAH.Z</b> | 215 | 00:07:22 | Pos: 10 - 1; Schadhafter Anschluss, anderer Schaden, Nicht fachgerecht verschlossen/ |

Pos: 10 - 1; Schadhafter Anschluss,  
anderer Schaden, Nicht fachgerecht  
verschlossen/

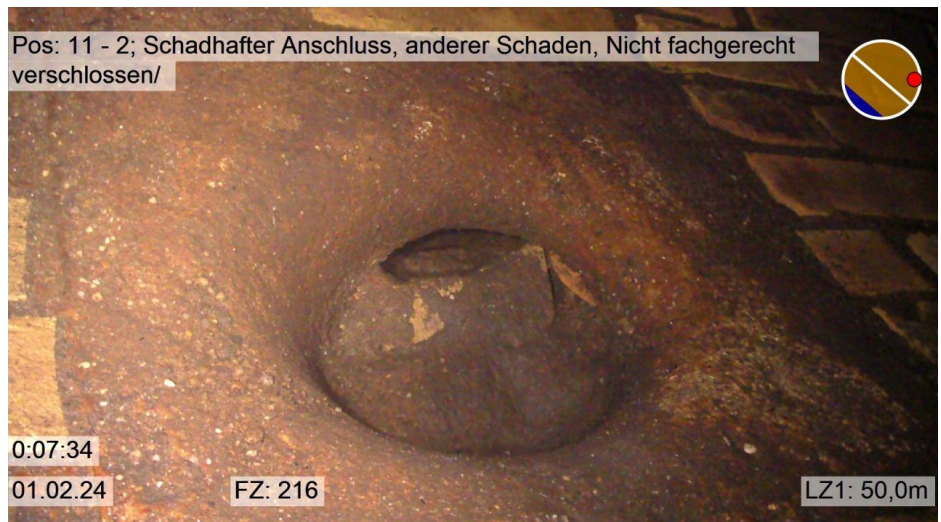
| <b>Foto</b> | <b>216</b> |

| Foto | Video | Entf./m | Zustand | V | Beschreibung |
|---|---|---|---|---|---|
| 216 | 00:07:34 | 50,00 | BAH.Z | | Pos: 11 - 2; Schadhafter Anschluss, anderer Schaden, Nicht fachgerecht verschlossen/ |

| | <b>BAH.Z</b> | 216 | 00:07:34 | Pos: 11 - 2; Schadhafter Anschluss, anderer Schaden, Nicht fachgerecht verschlossen/ |

Pos: 11 - 2; Schadhafter Anschluss,  
anderer Schaden, Nicht fachgerecht  
verschlossen/

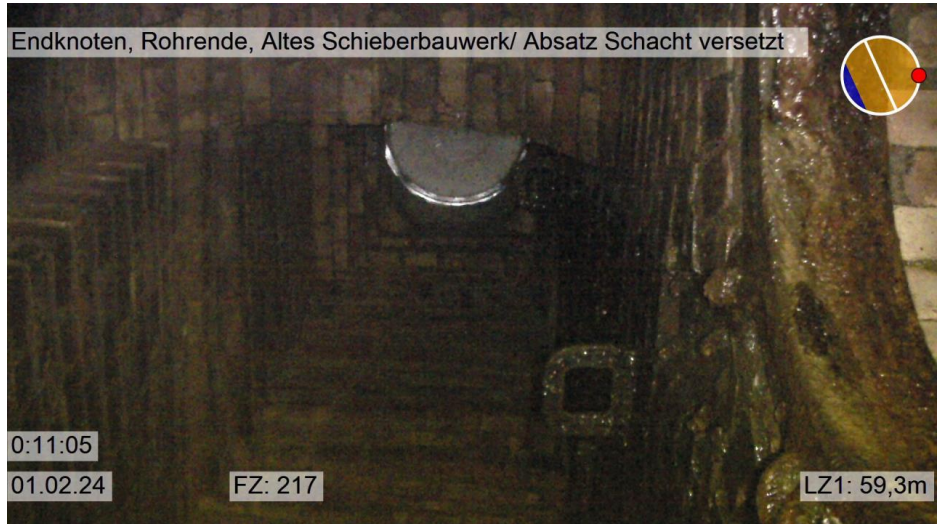
| <b>Foto</b> | <b>217</b> |

| Foto | Video | Entf./m | Zustand | V | Beschreibung |
|---|---|---|---|---|---|
| 217 | 00:11:05 | 59,30 | BCE.XP | | Endknoten, Rohrende, Altes Schieberbauwerk/ Absatz Schacht versetzt |

| | <b>BCE.XP</b> | 217 | 00:11:05 | Endknoten, Rohrende, Altes Schieberbauwerk/ Absatz Schachtversetzt |

Endknoten, Rohrende, Altes  
Schieberbauwerk/ Absatz Schacht  
versetzt
