# Wallersheimer Weg

# Haltungs-Stammdaten

**Haltung** 008201400

## Inspektion 01.02.2024

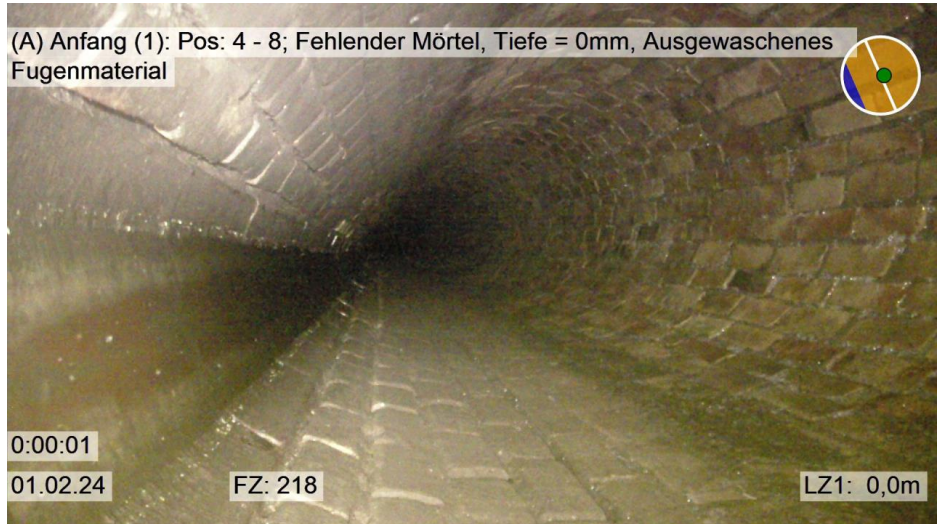
| <b>Foto</b> | <b>218</b> |

| Foto | Video | Entf./m | Zustand | V | Beschreibung |
|---|---|---|---|---|---|
| 218 | 00:00:01 | 0,00 | BAE | | Anfang (1): Pos: 4 - 8; Fehlender Mörtel, Tiefe = 0mm, Ausgewaschenes Fugenmaterial |

Anfang (1): Pos: 4 - 8; Fehlender Mörtel, Tiefe = 0mm,  
Ausgewaschenes Fugenmaterial

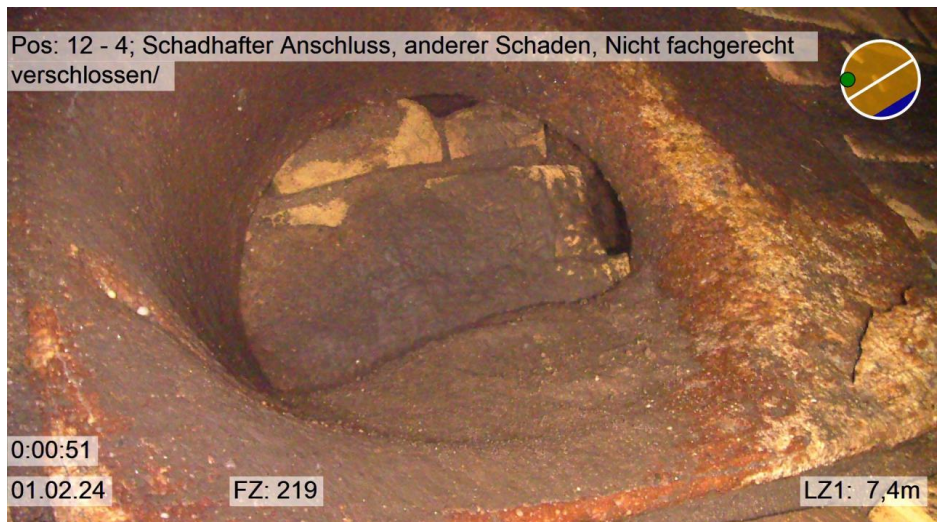
| <b>Foto</b> | <b>219</b> |

| Foto | Video | Entf./m | Zustand | V | Beschreibung |
|---|---|---|---|---|---|
| 219 | 00:00:42 | 7,40 | BAH.Z | | Pos: 12 - 4; Schadhafter Anschluss, anderer Schaden, Nicht fachgerecht verschlossen/ |

Pos: 12 - 4; Schadhafter Anschluss, anderer Schaden, Nicht fachgerecht verschlossen/

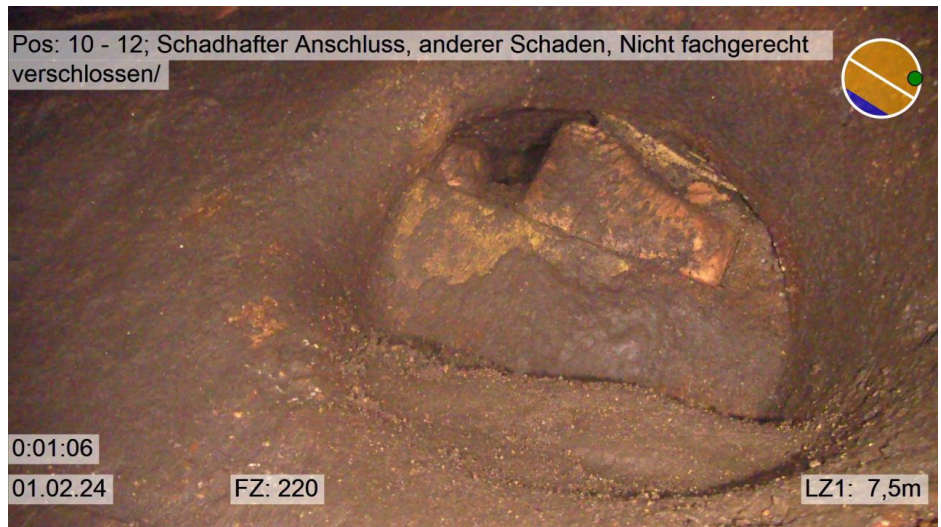
| <b>Foto</b> | <b>220</b> |

| Foto | Video | Entf./m | Zustand | V | Beschreibung |
|---|---|---|---|---|---|
| 220 | 00:01:06 | 7,50 | BAH.Z | | Pos: 10 - 12; Schadhafter Anschluss, anderer Schaden, Nicht fachgerecht verschlossen/ |

Pos: 10 - 12; Schadhafter Anschluss,  
anderer Schaden, Nicht fachgerecht  
verschlossen/

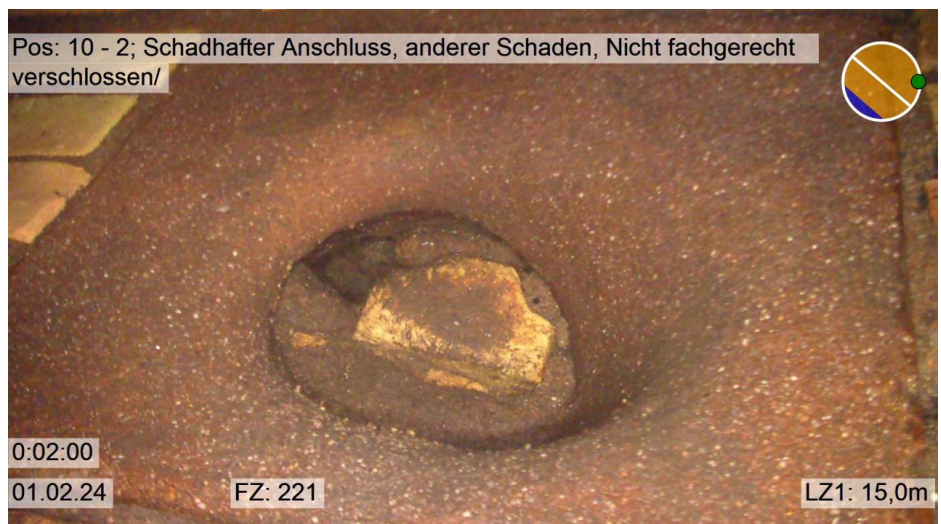
| <b>Foto</b> | <b>221</b> |

| Foto | Video | Entf./m | Zustand | V | Beschreibung |
|---|---|---|---|---|---|
| 221 | 00:02:00 | 15,00 | BAH.Z | | Pos: 10 - 2; Schadhafter Anschluss, anderer Schaden, Nicht fachgerecht verschlossen/ |

Pos: 10 - 2; Schadhafter Anschluss,  
anderer Schaden, Nicht fachgerecht  
verschlossen/

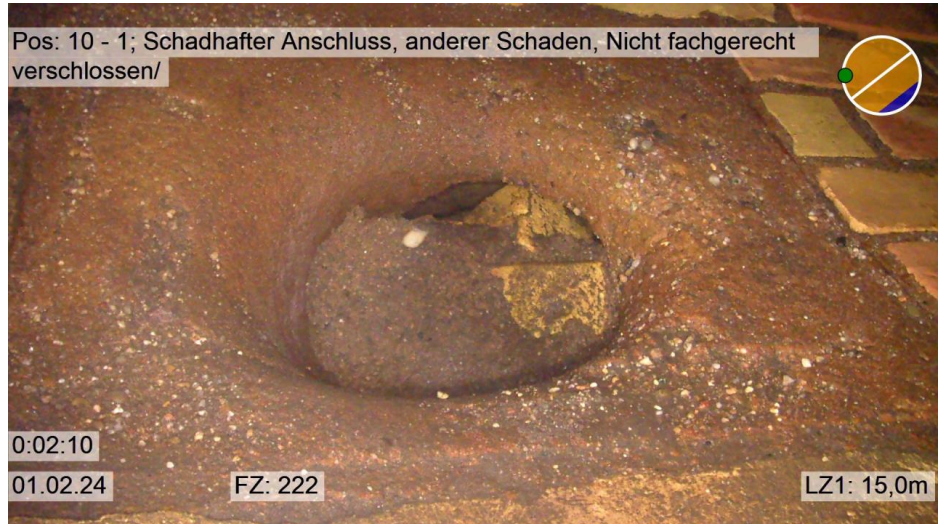
| <b>Foto</b> | <b>222</b> |

| Foto | Video | Entf./m | Zustand | V | Beschreibung |
|---|---|---|---|---|---|
| 222 | 00:02:10 | 15,00 | BAH.Z | | Pos: 10 - 1; Schadhafter Anschluss, anderer Schaden, Nicht fachgerecht verschlossen/ |

Pos: 10 - 1; Schadhafter Anschluss,  
anderer Schaden, Nicht fachgerecht  
verschlossen/

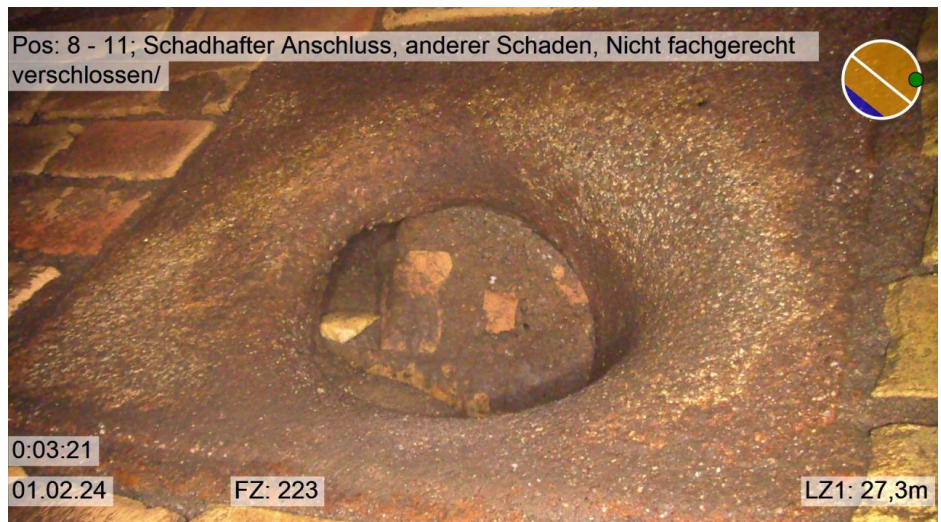
| <b>Foto</b> | <b>223</b> |

| Foto | Video | Entf./m | Zustand | V | Beschreibung |
|---|---|---|---|---|---|
| 223 | 00:03:21 | 27,30 | BAH.Z | | Pos: 8 - 11; Schadhafter Anschluss, anderer Schaden, Nicht fachgerecht verschlossen/ |

Pos: 8 - 11; Schadhafter Anschluss,  
anderer Schaden, Nicht fachgerecht  
verschlossen/

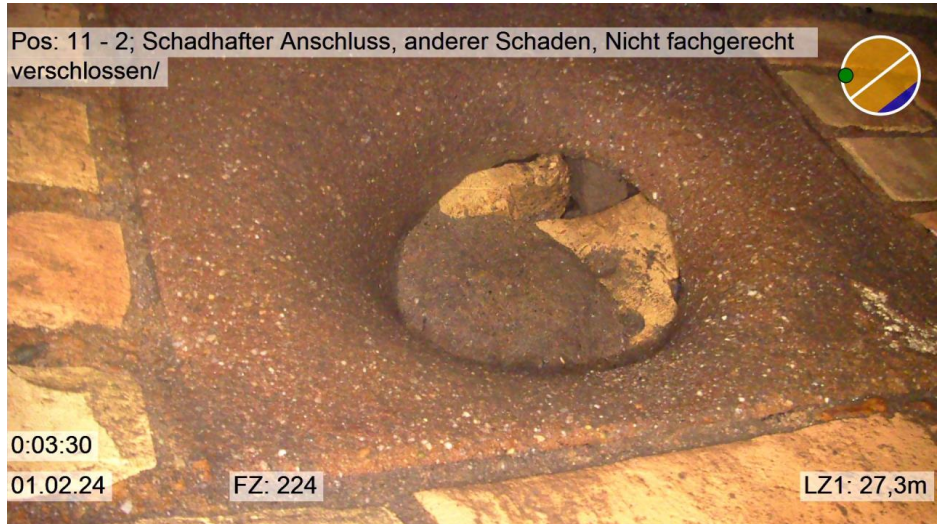
| <b>Foto</b> | <b>224</b> |

| Foto | Video | Entf./m | Zustand | V | Beschreibung |
|---|---|---|---|---|---|
| 224 | 00:03:30 | 27,30 | BAH.Z | | Pos: 11 - 2; Schadhafter Anschluss, anderer Schaden, Nicht fachgerecht verschlossen/ |

Pos: 11 - 2; Schadhafter Anschluss,  
anderer Schaden, Nicht fachgerecht  
verschlossen/

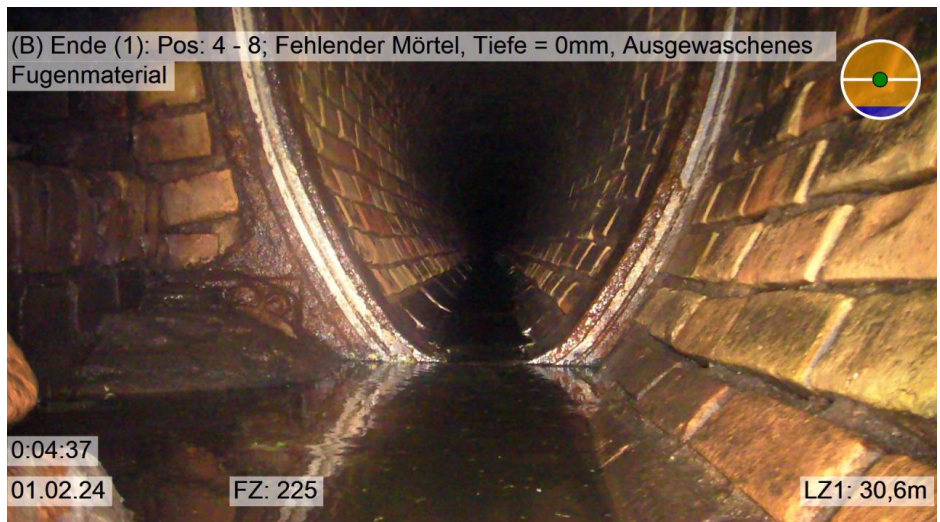
| <b>Foto</b> | <b>225</b> |

| Foto | Video | Entf./m | Zustand | V | Beschreibung |
|---|---|---|---|---|---|
| 225 | 00:04:37 | 30,60 | BAE | | Ende (1): Pos: 4 - 8; Fehlender Mörtel, Tiefe = 0mm, Ausgewaschenes Fugenmaterial |

Ende (1): Pos: 4 - 8; Fehlender  
Mörtel, Tiefe = 0mm,  
Ausgewaschenes Fugenmaterial
