# Wallersheimer Weg

# Haltungs-Stammdaten

**Haltung** 008201570

## Inspektion 01.02.2024

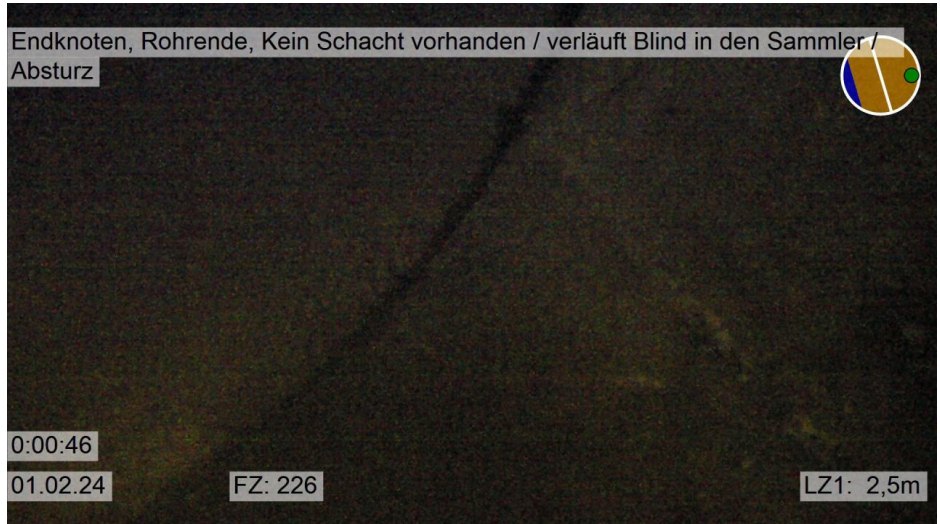
## Foto 226

Endknoten, Rohrende, Kein Schacht  
vorhanden / verläuft Blind in den  
Sammler / Absturz

**Video** 00:00:46  
**Entf. in Fließr.** 2,50 m  
**Zustand** BCE.XP  
**Position**  
**Datenträger** DVD\_567
