Materialprüfungs- und Versuchsanstalt Neuwied

Baustoffkundliche Bewertung 6-81/1308/24

## Bilddokumentation Probestellen

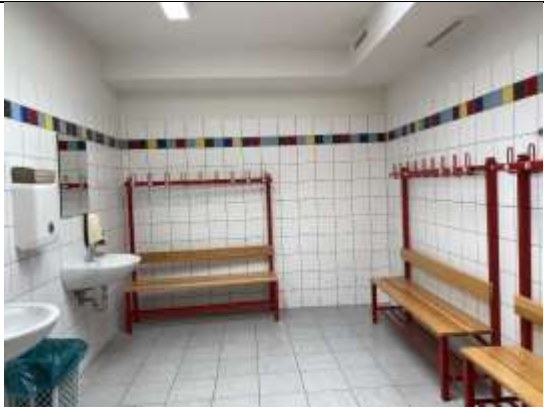
Probestelle 11
15

Raum 024, Wandbereich in jüngerer Zeit neu gefliest, Untergrund: Trockenbau	16

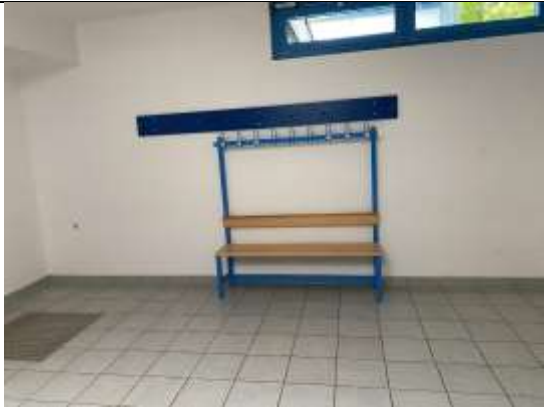
Raum 016, Wände aus Trockenbau
