Zustandsbericht

nach DIN 1076

Bauwerksname Stützwand RRB Kniebreche
Teilbauwerksname
Kreis KFR. STADT KOBLENZ
Ort Ehrenbreitstein
Bauwerksrichtung bergauf
Bauwerksart Natursteinwand - statisch gesamtheitlich tragend
Tragfähigkeit
Baujahr 1950

Zustandsnote:3,5

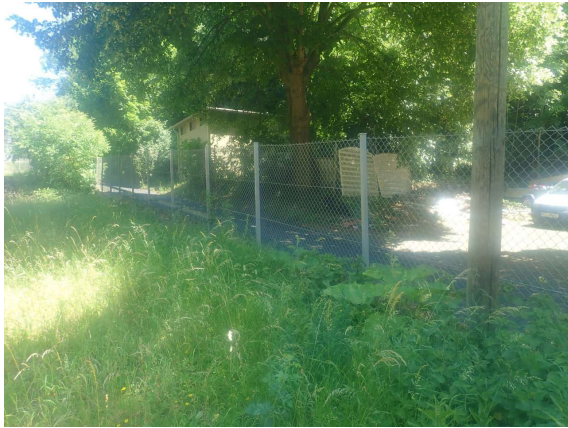
2023E_SCHADEN_3

[3] S=1, V=0, D=1 BSP-ID 130-06

Stützbauwerk, Durchgehend, Gefahr durch Bewuchs,
Maßnahme {6}

Maßnahmenempfehlung {6}

Art der Leistung **Bewuchsbeseitigung (ohne ME -H-)**

Dringlichkeit **Kurzfristig**

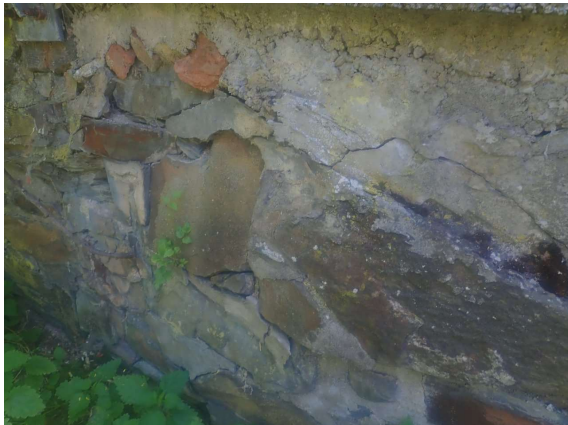
2023E_SCHADEN_11

[11] S=3, V=0, D=4 EP BSP-ID 136-05

Wand, Naturstein des Mauerwerks, Ausgeprägt,
Locker / lose, Maßnahme {1}

Maßnahmenempfehlung {1}

Art der Leistung	Unterbau Mauerwerksinstandsetzung (m ² Instandsetzungsfläche -D-)
Menge	Geschätzte Kosten
Dauer der Maßnahme	Ausführungsjahr
Dringlichkeit	Umgehend
Maßnahmenfixierung	Keine Maßnahme festgelegt
Projektbezeichnung	
Bemerkung	Umgehende Instandsetzung bzw. Neubau des Bauwerkes wegen Tragfähigkeitsverlust

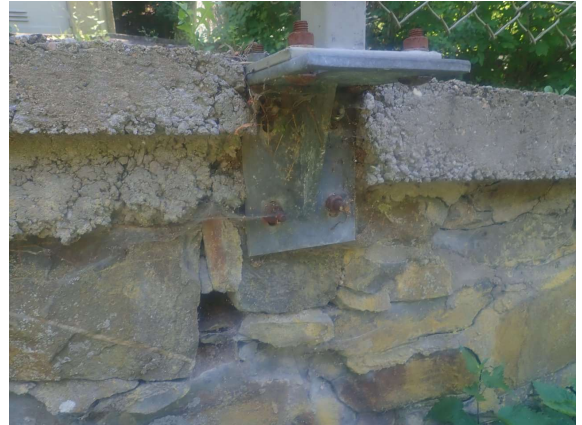
2023E_SCHADEN_10

[10] S=3, V=0, D=4 EP BSP-ID 136-04

Wand, Naturstein des Mauerwerks, Bereichsweise,
Herausgebrochen, meist kleinere Füllsteine; dadurch
tiefe Fehlstellen und Lockerung der größeren Steine.,
Maßnahme {1}

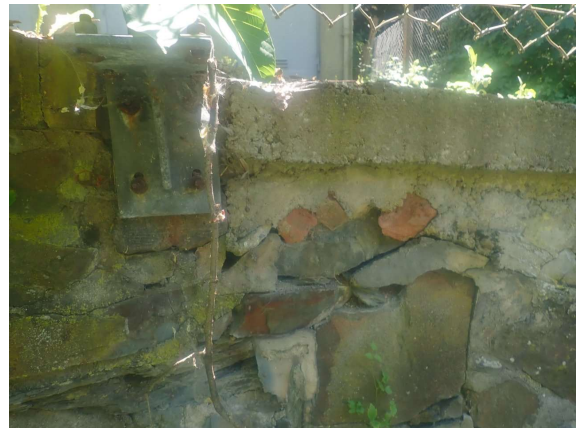
2023E_SCHADEN_6

[6] S=1, V=0, D=2 EP BSP-ID 136-11

Wand, Fugenmörtel, Ausgeprägt, Herausgebrochen,
tiefe Fehlstellen bis zu den sandigen Schichten der
Trockenmauer., Maßnahme {1}

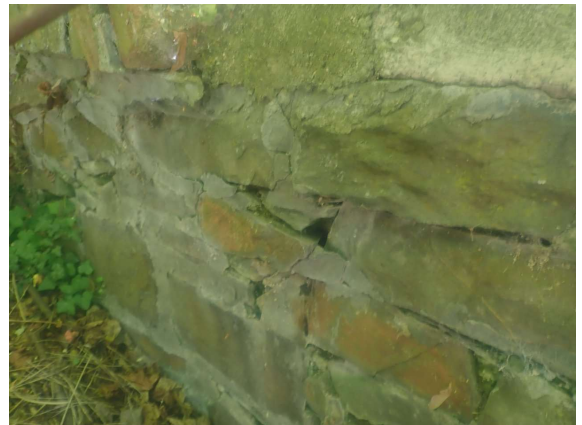
2023E_SCHADEN_8

[8] S=0, V=0, D=2 BSP-ID 136-07

Wand, Naturstein des Mauerwerks, Mehrfach,
Verwittert, Anzahl: 2 Stück, Seitenfläche links,
Maßnahme {1}

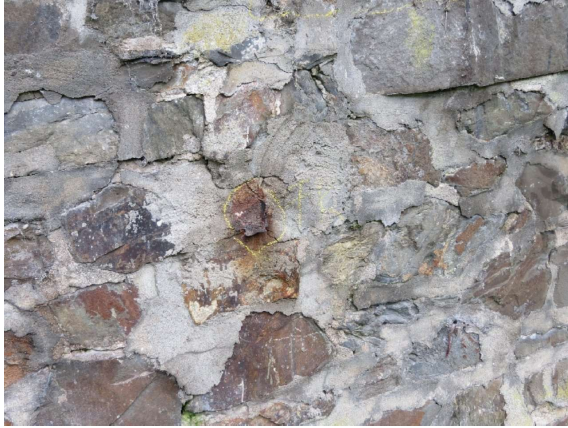
8254_FREMDKÖRPER

[7] S=0, V=0, D=1 BSP-ID 136-07

Wand, Tragendes Mauerwerk, Vereinzelt,
Fremdkörpereinschluss, Anzahl: 4 Stück, Seitenfläche
links, 2 x Stahlwinkelreste, 2 x Rohr, Maßnahme {1}

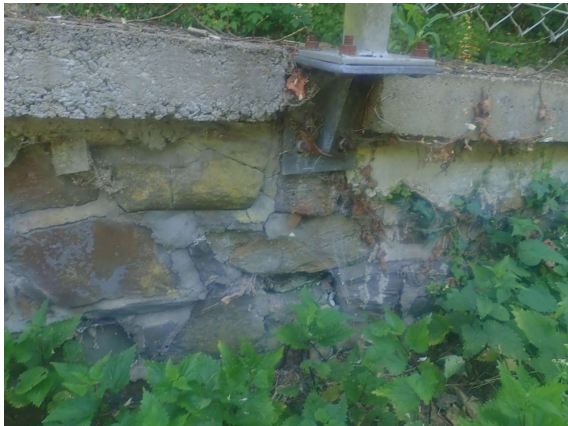
2023E_SCHADEN_9

[9] S=0, V=0, D=2 BSP-ID 136-02

Wand, Steinansichtsfläche, Mehrfach, Gerissen,
Seitenfläche links, Maßnahme {1}

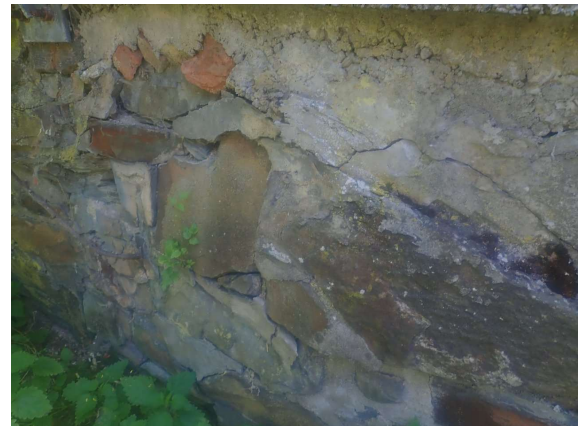
2023E_SCHADEN_5

[5] S=0, V=0, D=2 BSP-ID 136-01

Wand, Fugenmörtel, Durchgehend, Gerissen und hohl
klingend,
nachträgliche Vermörtelung des Mauerwerks,
Maßnahme {1}

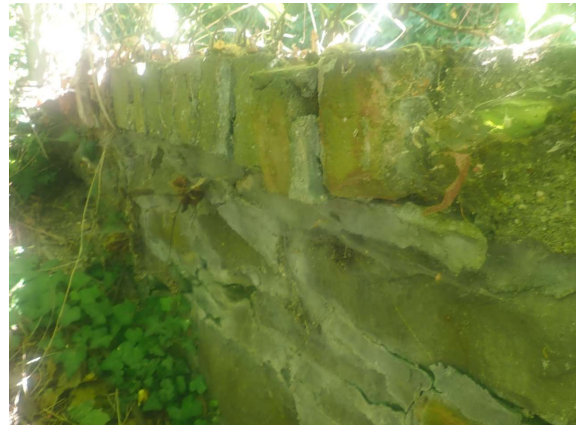
2023E_SCHADEN_4

[4] S=2, V=1, D=3 EP BSP-ID 136-04

Abdeckung, Rollschicht, Durchgehend,
Herausgebrochen,
besonders im Bereich zwischen dem 3. und 6.
Zaunpfosten, Maßnahme {1}

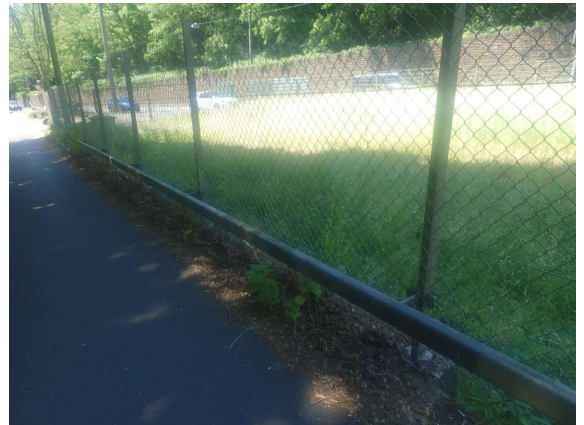
2023E_SCHADEN_13

[13] S=1, V=3, D=1 EP BSP-ID 236-03

Wand, Schutzeinrichtungen am Fahrbahnrand,
Gesamtes Bauteil, Nicht funktionsfähig, Maßnahme
{5}

Maßnahmenempfehlung {5}

Art der Leistung	Schutzeinrichtung Erneuerung
Menge	Geschätzte Kosten
Dauer der Maßnahme	Ausführungsjahr
Dringlichkeit	Umgehend
Maßnahmenfixierung	Keine Maßnahme festgelegt
Projektbezeichnung	
Bemerkung

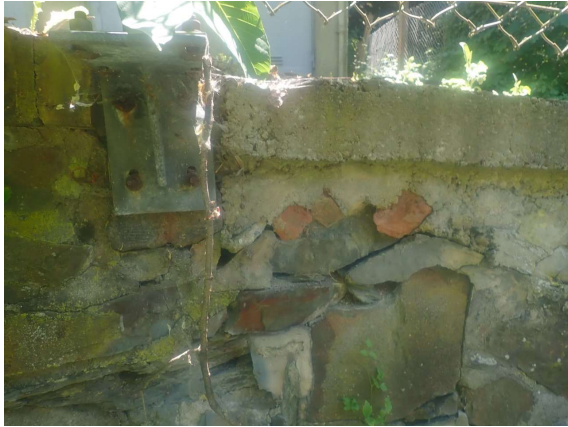
2023E_SCHADEN_2

[2] S=1, V=2, D=1 EP BSP-ID 236-13

Maschendrahtzaun mit Stahlpfosten, Anker, Mehrfach,
Nicht kraftschlüssig, Maßnahme {5}

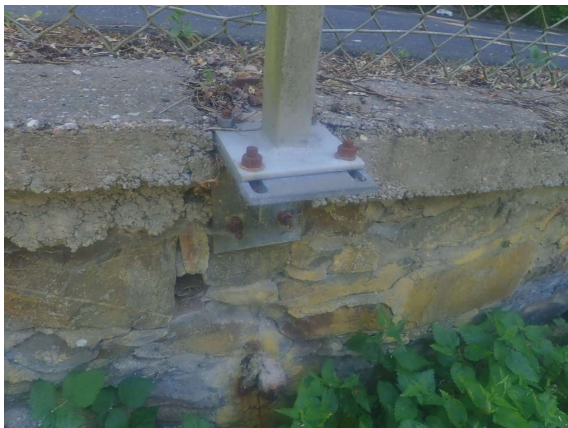
2023E_SCHADEN_1

[1] S=0, V=0, D=2 EP BSP-ID 234-05

Maschendrahtzaun mit Stahlpfosten, Verbundanker, An
allen Bauteilen, Verrostet mit Narbenbildung,
Schadenserweiterung, zu kleine Randabstände (<2cm),
fehlende Unterlegscheiben, vereinzelt bis Blattrost,
Maßnahme {5}

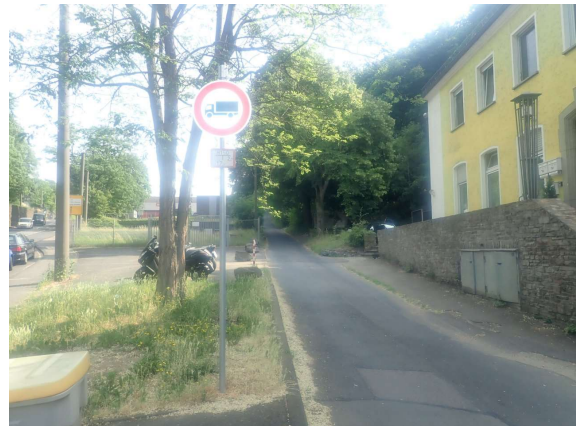
2023E_SCHADEN_15

[15] S=0, V=0, D=0 EP BSP-ID 250-02

Schild der StVO-Tragfähigkeitbeschilderung, Ein
Stück, An ungünstiger Stelle, Schaden instand gesetzt,
Neues Schild ist gut sichtbar am Anfang der Straße
Kniebreche angebracht worden
