## **Koblenz, RRB Kniebreche Stützwand**

## **Erkundung Baugrundverhältnisse und Bauwerkssubstanz**

152015 / 30.10.2015  
cp/ha

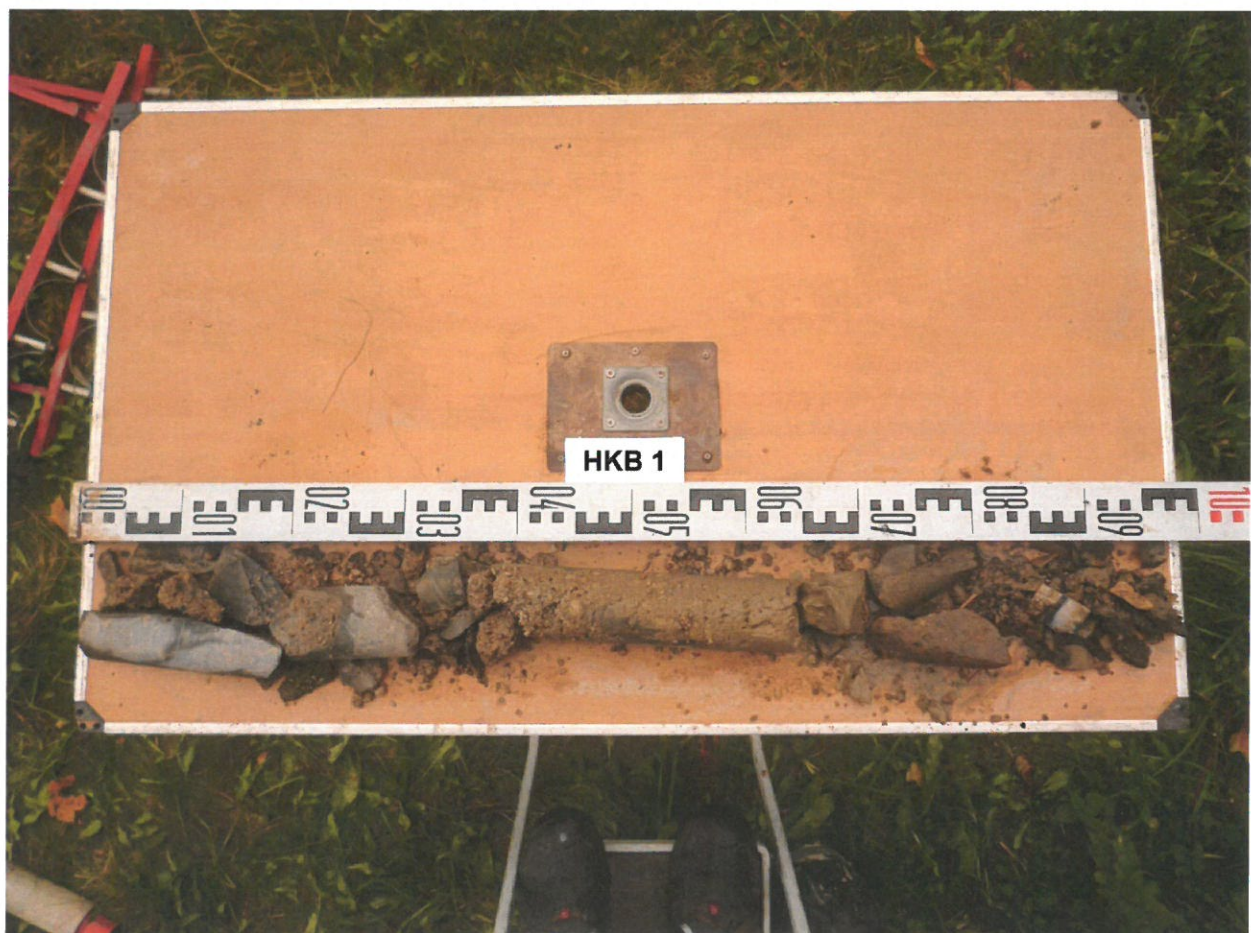
Abb. 1: Horizontalkernbohrung HKB1, Schnitt 1-1

Die vorhandene Mauerstärke beträgt an den Erkundungsstellen ca. 0,7 – 0,8 m. An den Mauersteinen haften teils Mörtelreste an. Ein vollständiger Verbund der einzelnen Steine untereinander wurde jedoch in keinem der beiden Aufschlüsse festgestellt.

Dem Augenschein nach ist zu vermuten, dass die Fugen der Natursteinmauer nachträglich mit Mörtel verfüllt wurden. Die Mörtelanhaftungen konzentrieren sich in den äußeren 30 cm. Dahinter sind kaum noch Mörtelreste nachzuweisen. In Teilbereichen liegen die Fugen nahezu komplett offen. Die Verfärbungen an der Mauer deuten auf Wasseraustritte hin. Es handelt sich hierbei um Hangwasser, welches in den durchlässigeren Bereichen der Mauer zuströmt und hier vermutlich auch maßgeblich zu Auswaschungen des Mörtels beiträgt.

Zur Ertüchtigung der vorhandenen Tragstruktur wären eine Neuverfugung der Mauer und der Ersatz fehlender/beschädigter Steine geeignet. Diese Maßnahme ist jedoch nur in Verbindung mit einer entsprechenden Entwässerung zielführend, da sich sonst hydrostatische Wasserdrücke hinter der Mauer aufbauen können und die Standsicherheit hierdurch reduziert würde.

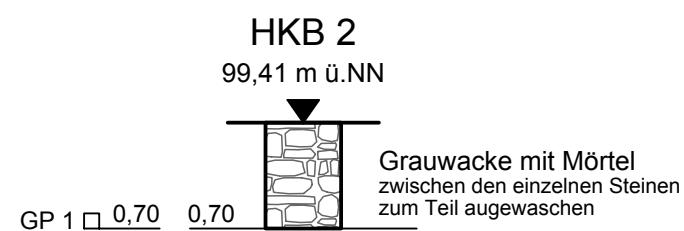
Im Schnitt 2-2 wurden daher Schrägbohrungen zur Erkundung der Gründungssohle durchgeführt. Die Geometrien sind im Schnitt der 2-2 dargestellt. Hieraus folgt, dass bis in die Tiefe von ca. 1,8 m unter GOK die Gründungssohle noch nicht erreicht wurde. Diese Feststellungen entsprechen nicht einer üblichen Flachgründung in frostsicherer Tiefe. Eine mögliche Erklärung wäre hierfür, dass die Mauer ursprünglich eine größere Höhe aufwies und das talseitige Gelände später aufgehöhht wurde.
