# Unter der Fürstenwiese

# Haltungsbericht

**Haltung** 957900110

## Inspektion 03.02.2025

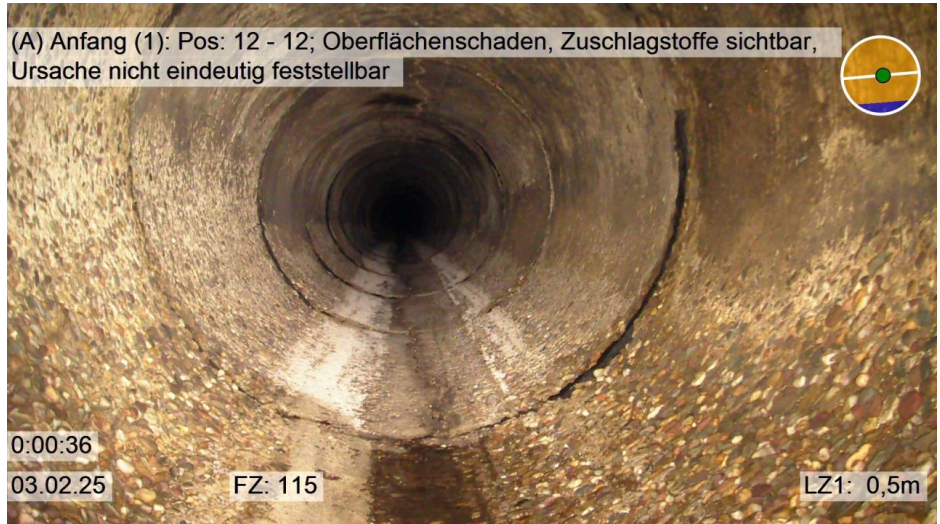
| <b>Foto</b> | <b>115</b> |

| Foto | Video | Entf./m | Zustand | V | Beschreibung |
|---|---|---|---|---|---|
| 115 | 00:00:36 | 0,50 | BAF.C.E | | Anfang (1): Pos: 12 - 12; Oberflächenschaden, Zuschlagstoffe sichtbar, Ursache nicht eindeutig feststellbar |

Anfang (1): Pos: 12 - 12;  
Oberflächenschaden, Zuschlagstoffe  
sichtbar, Ursache nicht eindeutig  
feststellbar

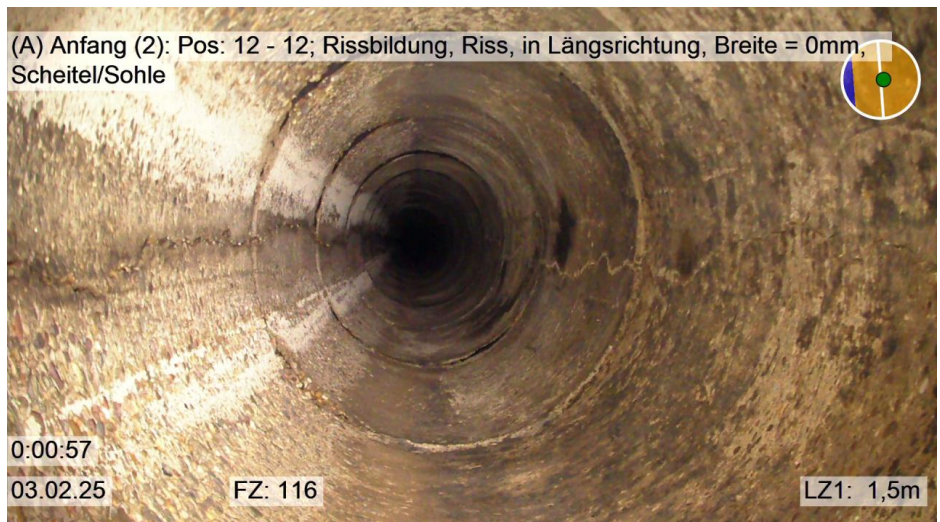
| <b>Foto</b> | <b>116</b> |

| Foto | Video | Entf./m | Zustand | V | Beschreibung |
|---|---|---|---|---|---|
| 116 | 00:00:57 | 1,50 | BAB.B.A | | Anfang (2): Pos: 12 - 12; Rissbildung, Riss, in Längsrichtung, Breite = 0mm, Scheitel/Sohle |

Anfang (2): Pos: 12 - 12;  
Rissbildung, Riss, in Längsrichtung,  
Breite = 0mm, Scheitel/Sohle

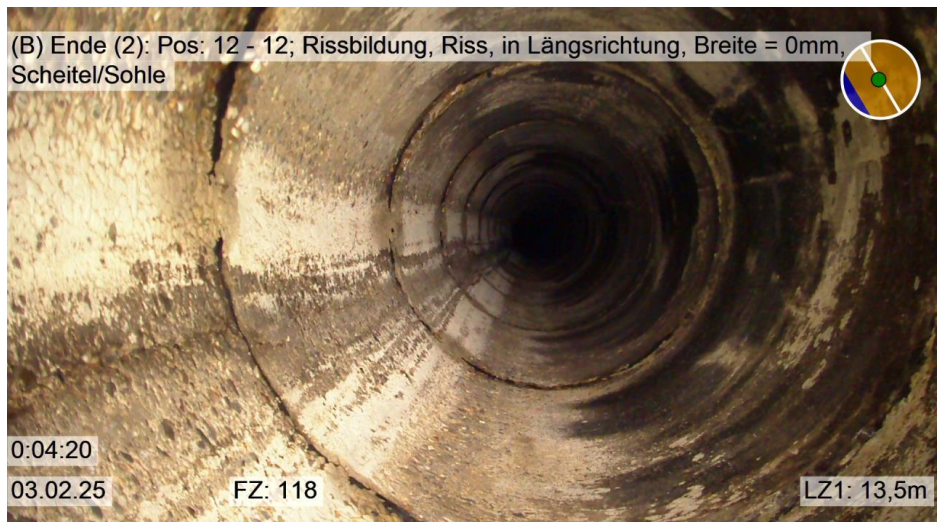
| <b>Foto</b> | <b>118</b> |

| Foto | Video | Entf./m | Zustand | V | Beschreibung |
|---|---|---|---|---|---|
| 118 | 00:04:21 | 13,50 | BAB.B.A | | Ende (2): Pos: 12 - 12; Rissbildung, Riss, in Längsrichtung, Breite = 0mm, Scheitel/Sohle |

Ende (2): Pos: 12 - 12; Rissbildung,  
Riss, in Längsrichtung, Breite =  
0mm, Scheitel/Sohle

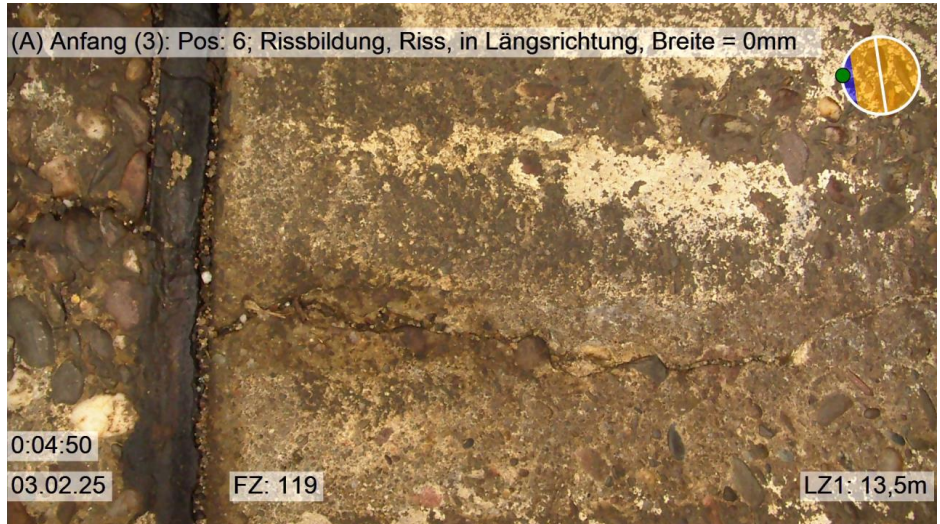
| <b>Foto</b> | <b>119</b> |

| Foto | Video | Entf./m | Zustand | V | Beschreibung |
|---|---|---|---|---|---|
| 119 | 00:04:50 | 13,50 | BAB.B.A | | Anfang (3): Pos: 6; Rissbildung, Riss, in Längsrichtung, Breite = 0mm |

Anfang (3): Pos: 6; Rissbildung,  
Riss, in Längsrichtung, Breite = 0mm

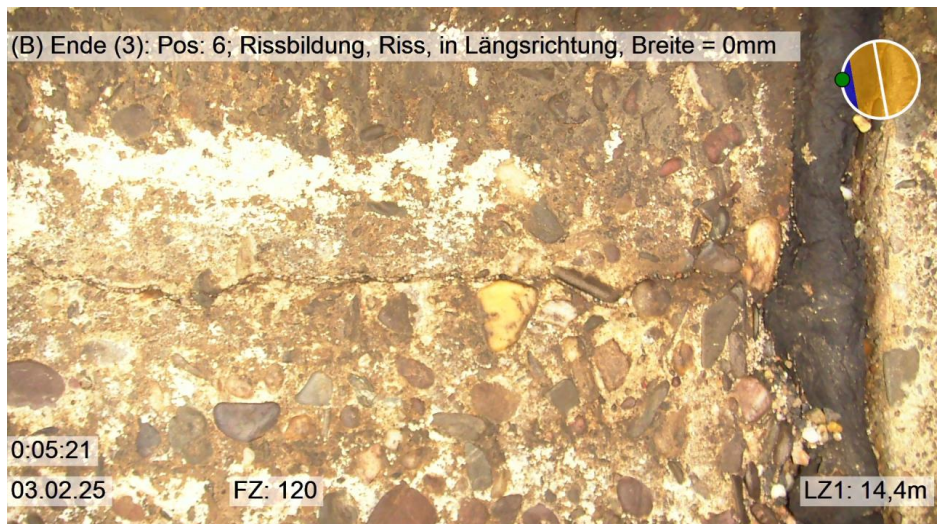
| <b>Foto</b> | <b>120</b> |

| Foto | Video | Entf./m | Zustand | V | Beschreibung |
|---|---|---|---|---|---|
| 120 | 00:05:21 | 14,40 | BAB.B.A | | Ende (3): Pos: 6; Rissbildung, Riss, in Längsrichtung, Breite = 0mm |

Ende (3): Pos: 6; Rissbildung, Riss,  
in Längsrichtung, Breite = 0mm

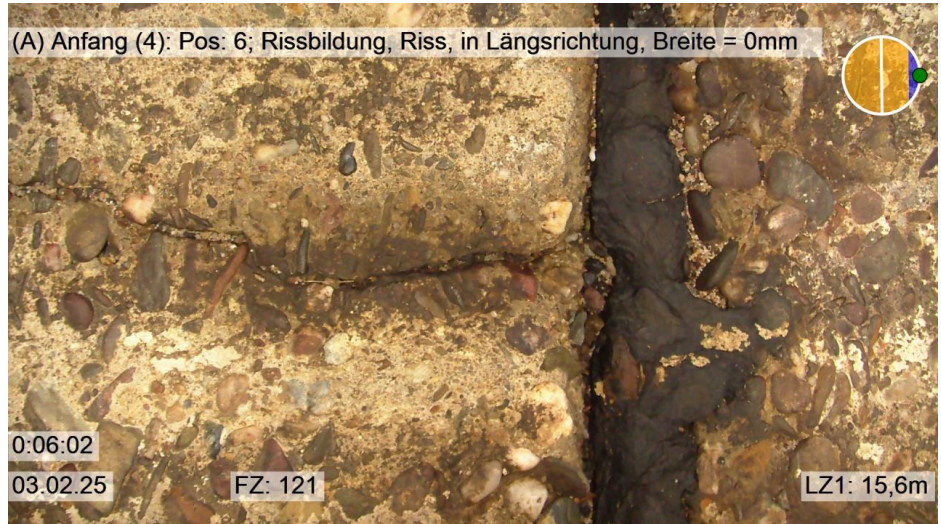
| <b>Foto</b> | <b>121</b> |

| Foto | Video | Entf./m | Zustand | V | Beschreibung |
|---|---|---|---|---|---|
| 121 | 00:06:02 | 15,60 | BAB.B.A | | Anfang (4): Pos: 6; Rissbildung, Riss, in Längsrichtung, Breite = 0mm |

Anfang (4): Pos: 6; Rissbildung,  
Riss, in Längsrichtung, Breite = 0mm

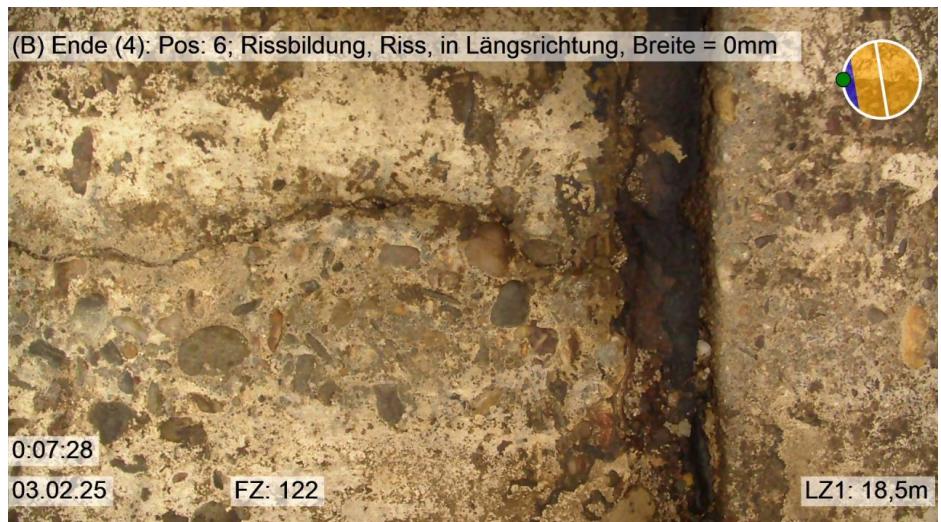
| <b>Foto</b> | <b>122</b> |

| Foto | Video | Entf./m | Zustand | V | Beschreibung |
|---|---|---|---|---|---|
| 122 | 00:07:28 | 18,50 | BAB.B.A | | Ende (4): Pos: 6; Rissbildung, Riss, in Längsrichtung, Breite = 0mm |

Ende (4): Pos: 6; Rissbildung, Riss,  
in Längsrichtung, Breite = 0mm

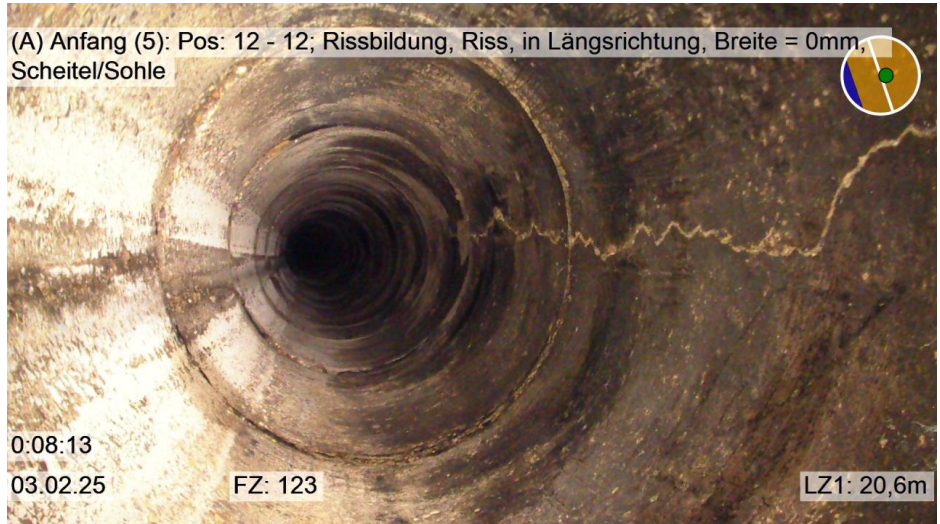
| <b>Foto</b> | <b>123</b> |

| Foto | Video | Entf./m | Zustand | V | Beschreibung |
|---|---|---|---|---|---|
| 123 | 00:08:13 | 20,60 | BAB.B.A | | Anfang (5): Pos: 12 - 12; Rissbildung, Riss, in Längsrichtung, Breite = 0mm, Scheitel/Sohle |

Anfang (5): Pos: 12 - 12;  
Rissbildung, Riss, in Längsrichtung,  
Breite = 0mm, Scheitel/Sohle

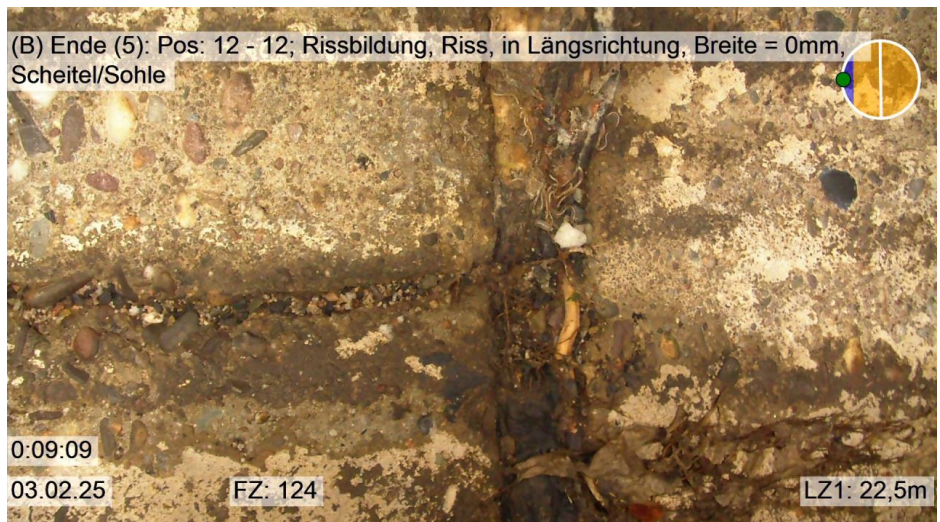
| <b>Foto</b> | <b>124</b> |

| Foto | Video | Entf./m | Zustand | V | Beschreibung |
|---|---|---|---|---|---|
| 124 | 00:09:09 | 22,50 | BAB.B.A | | Ende (5): Pos: 12 - 12; Rissbildung, Riss, in Längsrichtung, Breite = 0mm, Scheitel/Sohle |

Ende (5): Pos: 12 - 12; Rissbildung,  
Riss, in Längsrichtung, Breite =  
0mm, Scheitel/Sohle

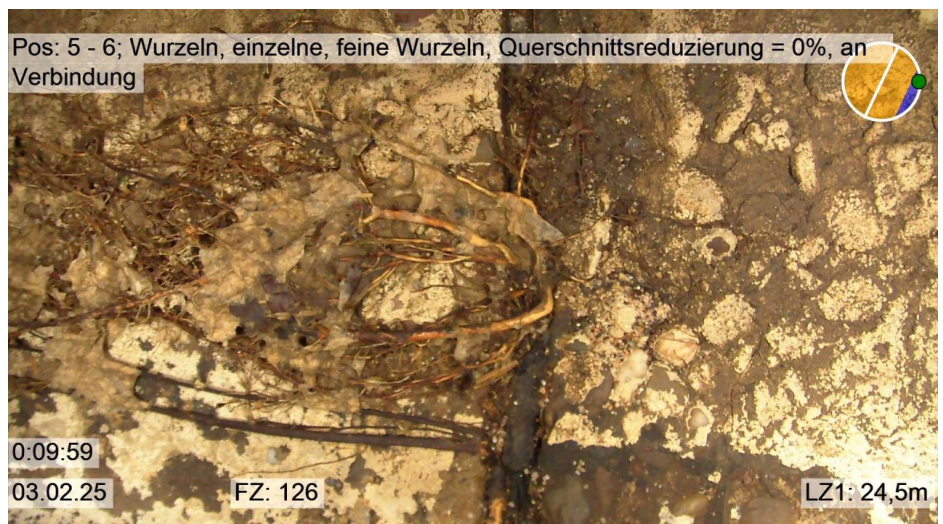
| <b>Foto</b> | <b>126</b> |

| Foto | Video | Entf./m | Zustand | V | Beschreibung |
|---|---|---|---|---|---|
| 126 | 00:09:59 | 24,50 | BBA.B | A | Pos: 5 - 6; Wurzeln, einzelne, feine Wurzeln, Querschnittsreduzierung = 0%, an Verbindung |

Pos: 5 - 6; Wurzeln, einzelne, feine Wurzeln, Querschnittsreduzierung = 0%, an Verbindung

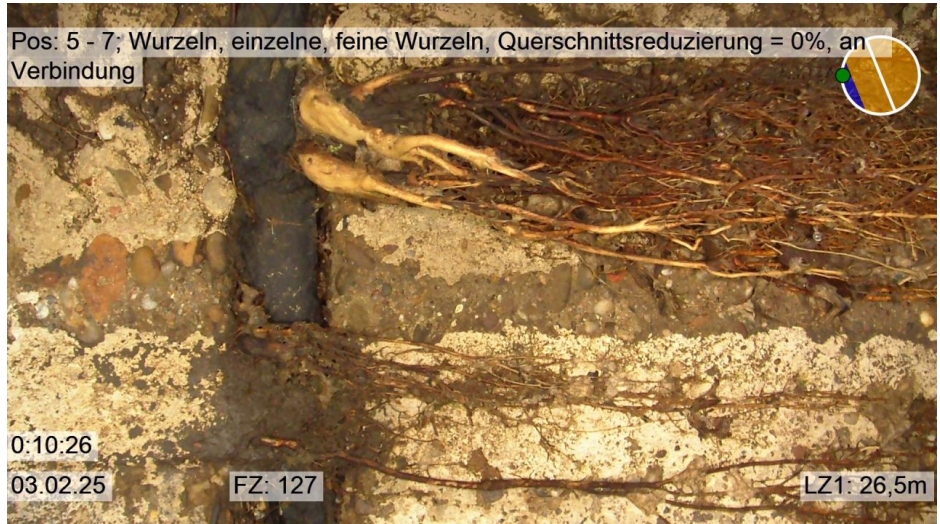
| <b>Foto</b> | <b>127</b> |

| Foto | Video | Entf./m | Zustand | V | Beschreibung |
|---|---|---|---|---|---|
| 127 | 00:10:26 | 26,50 | BBA.B | A | Pos: 5 - 7; Wurzeln, einzelne, feine Wurzeln, Querschnittsreduzierung = 0%, an Verbindung |

Pos: 5 - 7; Wurzeln, einzelne, feine  
Wurzeln, Querschnittsreduzierung =  
0%, an Verbindung

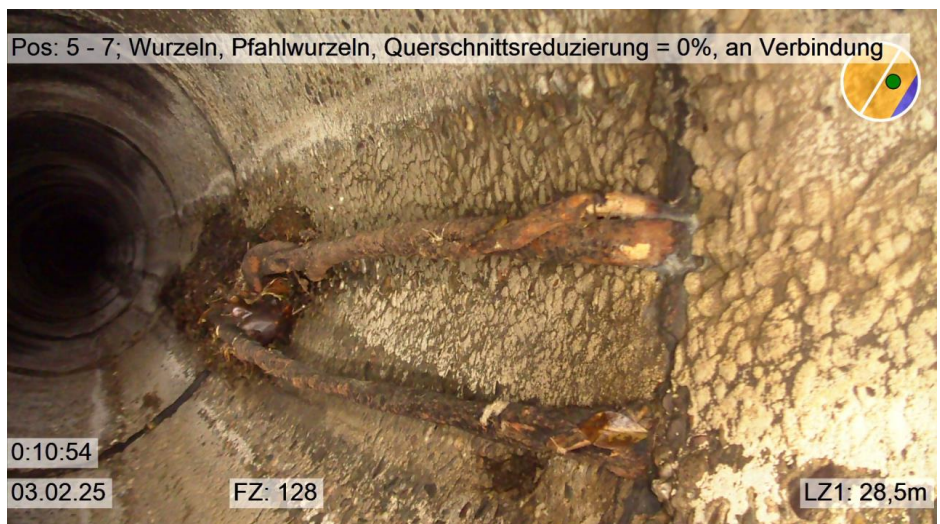
| <b>Foto</b> | <b>128</b> |

| Foto | Video | Entf./m | Zustand | V | Beschreibung |
|---|---|---|---|---|---|
| 128 | 00:10:54 | 28,50 | BBA.A | A | Pos: 5 - 7; Wurzeln, Pfahlwurzeln, Querschnittsreduzierung = 0%, an Verbindung |

Pos: 5 - 7; Wurzeln, Pfahlwurzeln,  
Querschnittsreduzierung = 0%, an  
Verbindung

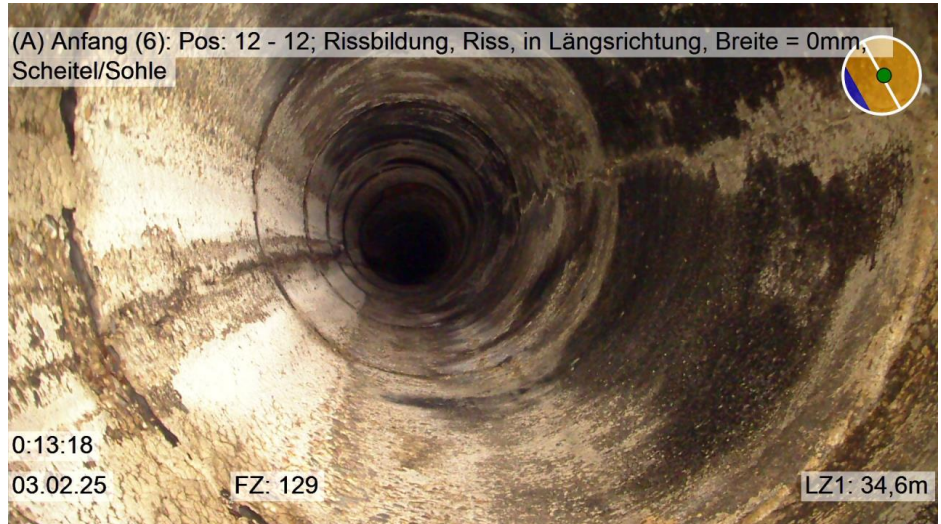
| <b>Foto</b> | <b>129</b> |

| Foto | Video | Entf./m | Zustand | V | Beschreibung |
|---|---|---|---|---|---|
| 129 | 00:13:19 | 34,60 | BAB.B.A | | Anfang (6): Pos: 12 - 12; Rissbildung, Riss, in Längsrichtung, Breite = 0mm, Scheitel/Sohle |

Anfang (6): Pos: 12 - 12;  
Rissbildung, Riss, in Längsrichtung,  
Breite = 0mm, Scheitel/Sohle

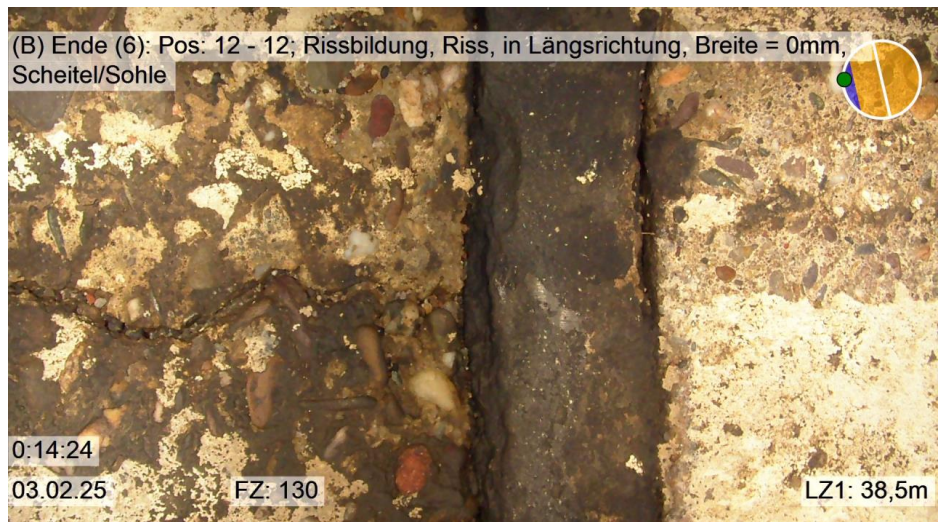
| <b>Foto</b> | <b>130</b> |

| Foto | Video | Entf./m | Zustand | V | Beschreibung |
|---|---|---|---|---|---|
| 130 | 00:14:24 | 38,50 | BAB.B.A | | Ende (6): Pos: 12 - 12; Rissbildung, Riss, in Längsrichtung, Breite = 0mm, Scheitel/Sohle |

Ende (6): Pos: 12 - 12; Rissbildung,  
Riss, in Längsrichtung, Breite =  
0mm, Scheitel/Sohle

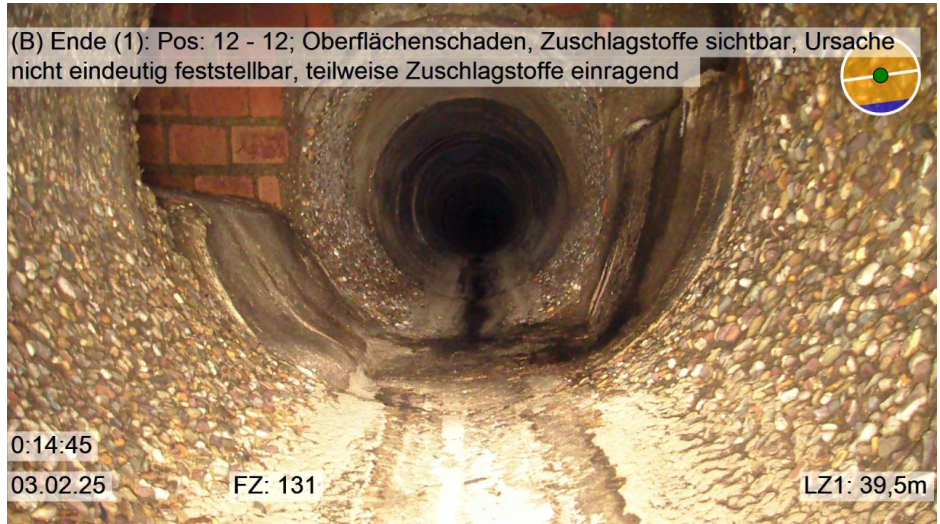
| <b>Foto</b> | <b>131</b> |

| Foto | Video | Entf./m | Zustand | V | Beschreibung |
|---|---|---|---|---|---|
| 131 | 00:14:45 | 39,50 | BAF.C.E | | Ende (1): Pos: 12 - 12; Oberflächenschaden, Zuschlagstoffe sichtbar, Ursache nicht eindeutig feststellbar, teilweise Zuschlagstoffe einragend |

Ende (1): Pos: 12 - 12;  
Oberflächenschaden, Zuschlagstoffe  
sichtbar, Ursache nicht eindeutig  
feststellbar, teilweise Zuschlagstoffe  
einragend
