# Unter der Fürstenwiese

# Haltungs-Stammdaten

# Haltungsbericht

## Inspektion 03.02.2025

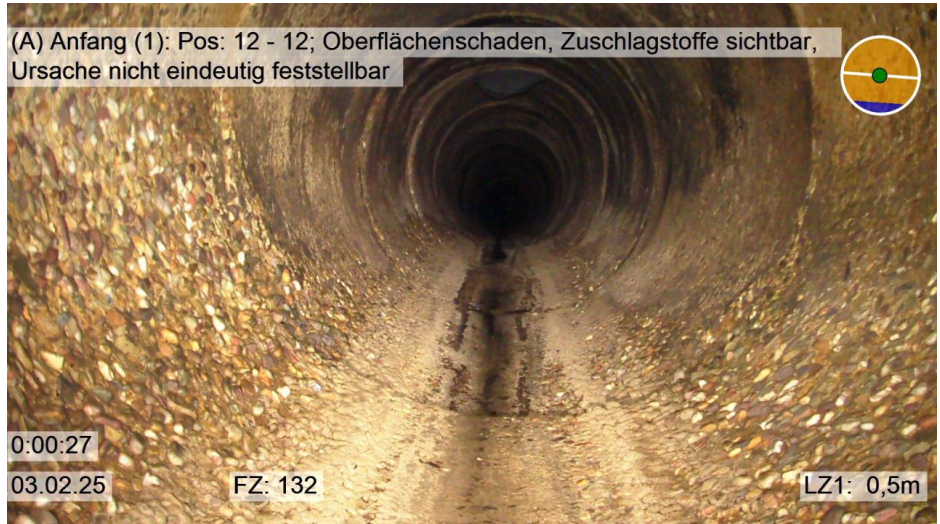
| <b>Foto</b> | <b>132</b> |

| Foto | Video | Entf./m | Zustand | V | Beschreibung |
|---|---|---|---|---|---|
| 132 | 00:00:27 | 0,50 | BAF.C.E | | Anfang (1): Pos: 12 - 12; Oberflächenschaden, Zuschlagstoffe sichtbar, Ursache nicht eindeutig feststellbar, Leichte Inkrustation im Sohlenbereich |

Anfang (1): Pos: 12 - 12;  
Oberflächenschaden, Zuschlagstoffe  
sichtbar, Ursache nicht eindeutig  
feststellbar, Leichte Inkrustation im  
Sohlenbereich

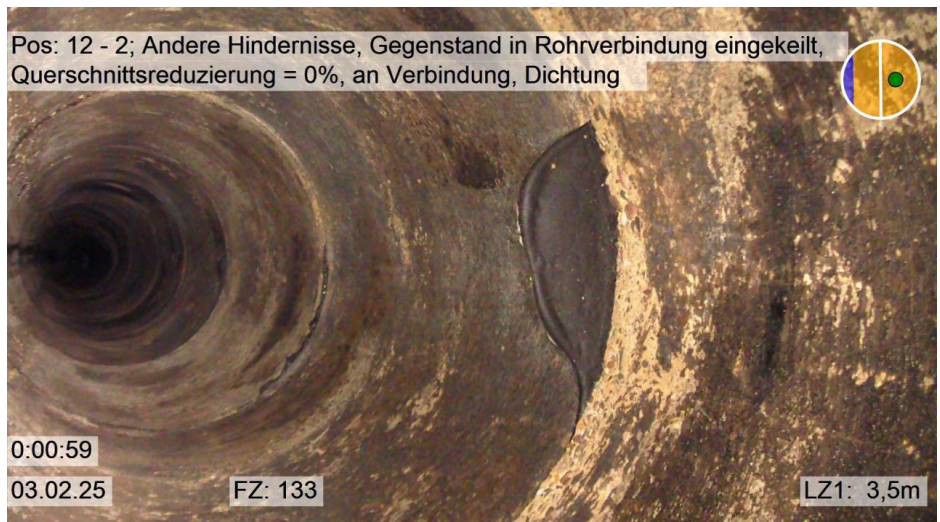
| <b>Foto</b> | <b>133</b> |

| Foto | Video | Entf./m | Zustand | V | Beschreibung |
|---|---|---|---|---|---|
| 133 | 00:00:59 | 3,50 | BBE.E | A | Pos: 12 - 2; Andere Hindernisse, Gegenstand in Rohrverbindung eingekellt, Querschnittsreduzierung = 0%, an Verbindung, Dichtung |

Pos: 12 - 2; Andere Hindernisse,  
Gegenstand in Rohrverbindung  
eingekeilt, Querschnittsreduzierung  
= 0%, an Verbindung, Dichtung

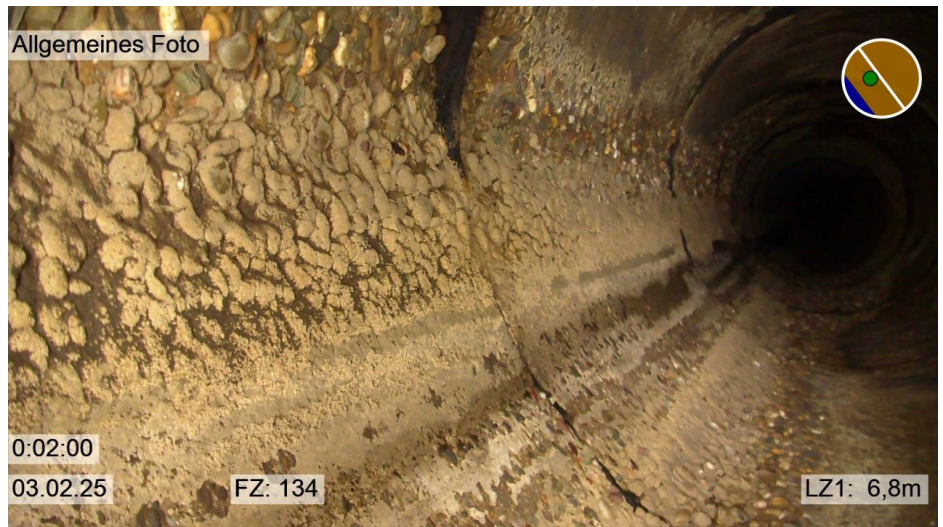
| <b>Foto</b> | <b>134</b> |

Allgemeines Foto

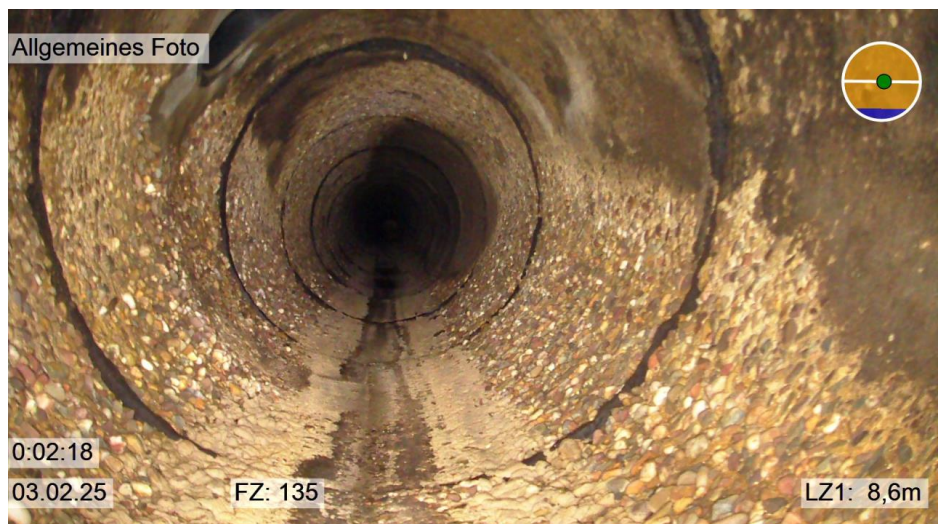
| <b>Foto</b> | <b>135</b> |

Allgemeines Foto

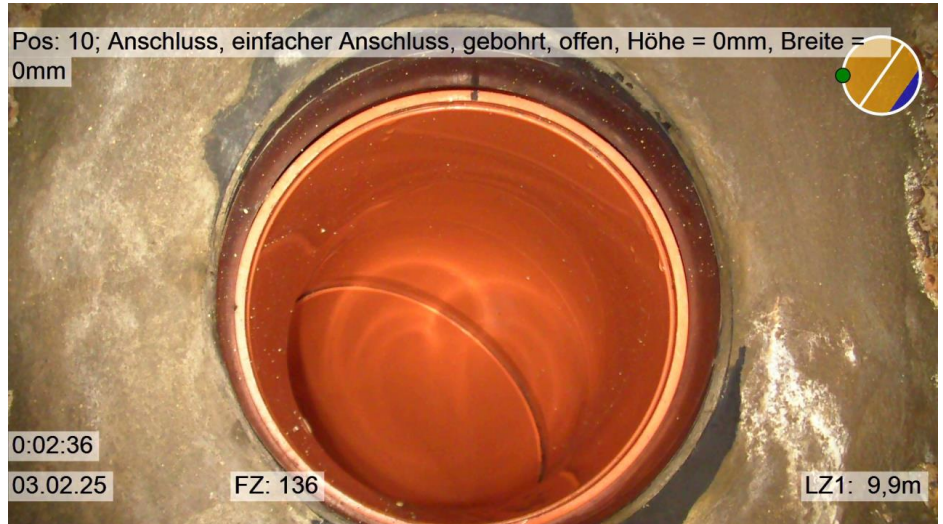
| <b>Foto</b> | <b>136</b> |

| Foto | Video | Entf./m | Zustand | V | Beschreibung |
|---|---|---|---|---|---|
| 136 | 00:02:36 | 9,90 | BCA.D.A | | Pos: 10; Anschluss, einfacher Anschluss, gebohrt, offen, Höhe = 0mm, Breite = 0mm |

Pos: 10; Anschluss, einfacher  
Anschluss, gebohrt, offen, Höhe =  
0mm, Breite = 0mm

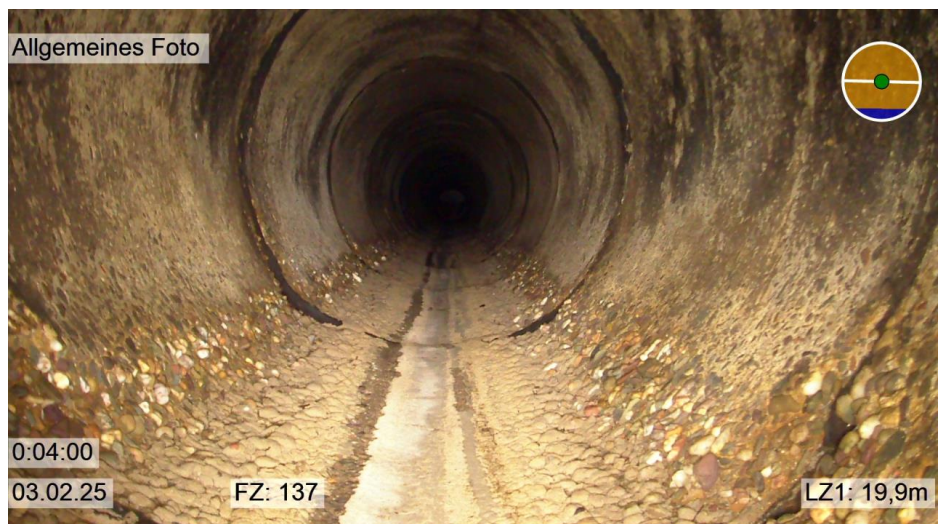
| <b>Foto</b> | <b>137</b> |

Allgemeines Foto

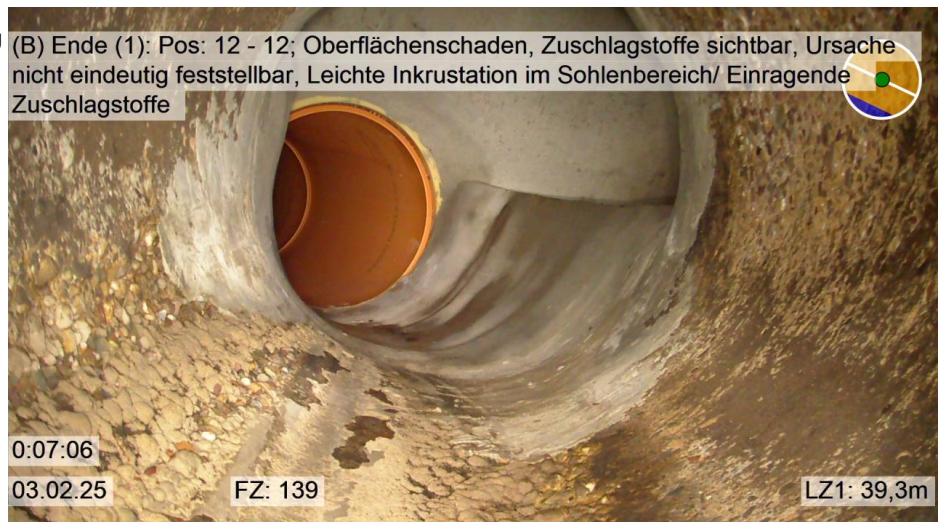
| <b>Foto</b> | <b>139</b> |

| Foto | Video | Entf./m | Zustand | V | Beschreibung |
|---|---|---|---|---|---|
| 139 | 00:07:07 | 39,30 | BAF.C.E | | Ende (1): Pos: 12 - 12; Oberflächenschaden, Zuschlagstoffe sichtbar, Ursache nicht eindeutig feststellbar, Leichte Inkrustation im Sohlenbereich/ Einragende Zuschlagstoffe |

Ende (1): Pos: 12 - 12;  
Oberflächenschaden, Zuschlagstoffe  
sichtbar, Ursache nicht eindeutig  
feststellbar, Leichte Inkrustation im  
Sohlenbereich/ Einragende Zuschlag
