# Unter der Fürstenwiese

# Haltungs-Stammdaten

**Haltung** 958000220

## Inspektion 23.01.2025

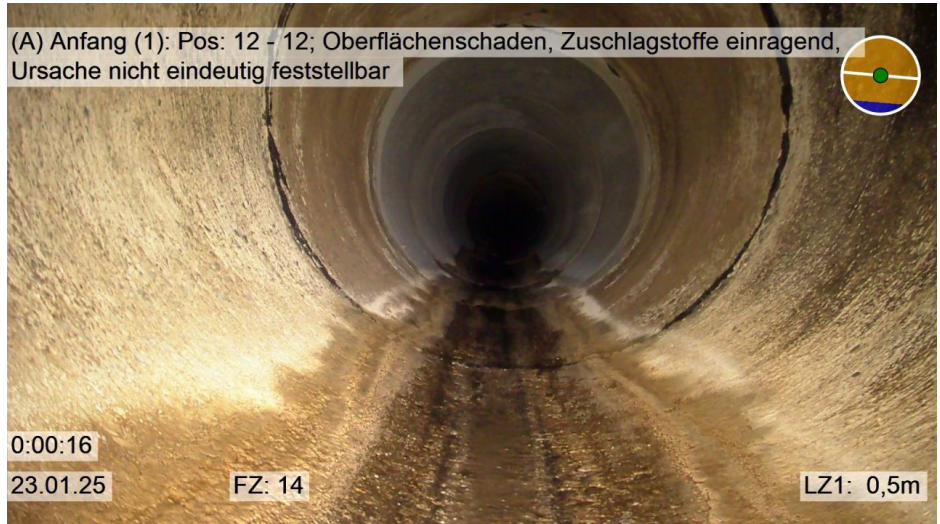
| <b>Foto</b> | <b>014</b> |

Anfang (1): Pos: 12 - 12;  
Oberflächenschaden, Zuschlagstoffe  
einragend, Ursache nicht eindeutig  
feststellbar

| <b>Zustand</b> | BAF.D.E |

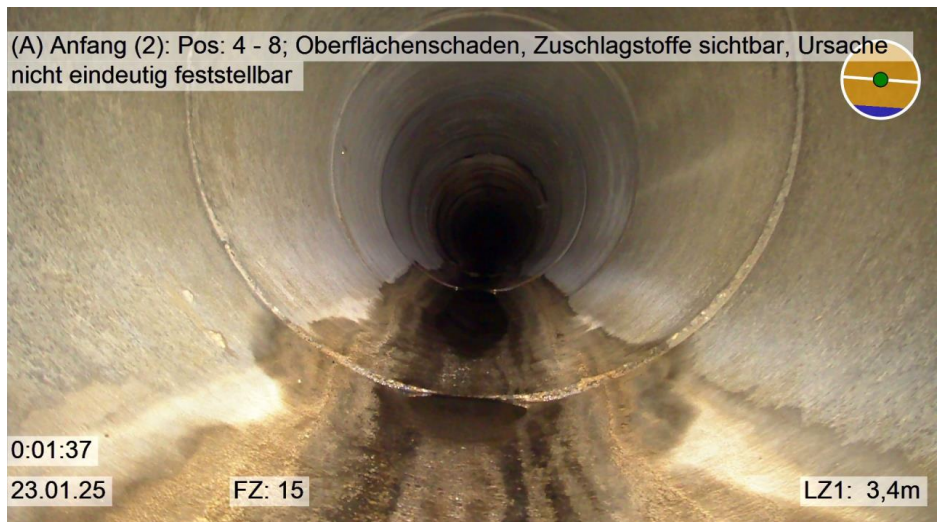
| <b>Foto</b> | <b>015</b> |

Anfang (2): Pos: 4 - 8;  
Oberflächenschaden, Zuschlagstoffe  
sichtbar, Ursache nicht eindeutig  
feststellbar

| <b>Zustand</b> | BAF.C.E |

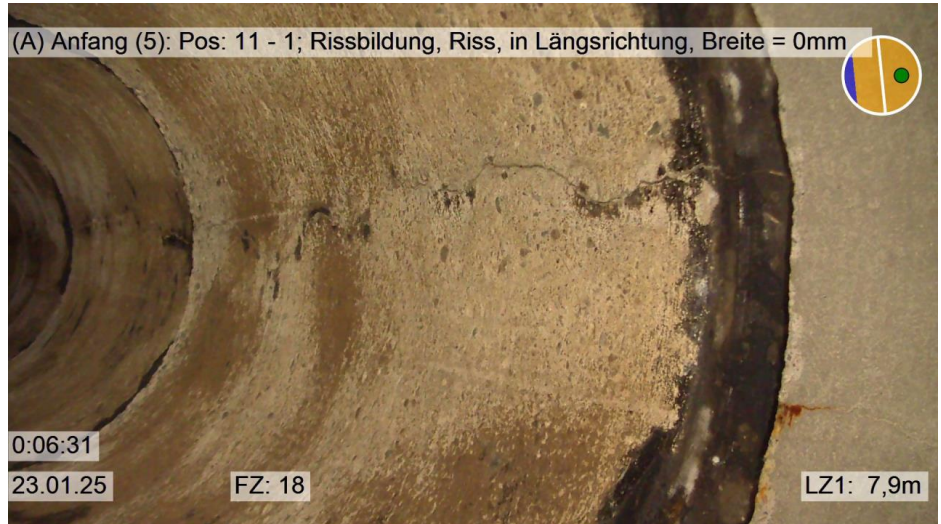
| <b>Foto</b> | <b>018</b> |

Anfang (5): Pos: 11 - 1; Rissbildung,  
Riss, in Längsrichtung, Breite = 0mm

| <b>Zustand</b> | <b>BAB.B.A</b> |

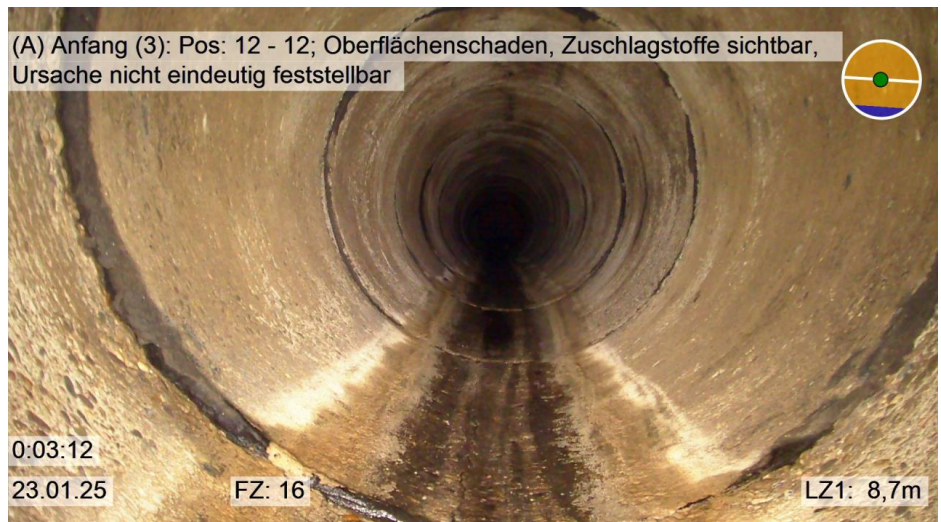
| <b>Foto</b> | <b>016</b> |

Anfang (3): Pos: 12 - 12;  
Oberflächenschaden, Zuschlagstoffe  
sichtbar, Ursache nicht eindeutig  
feststellbar

| <b>Zustand</b> | <b>BAF.C.E</b> |

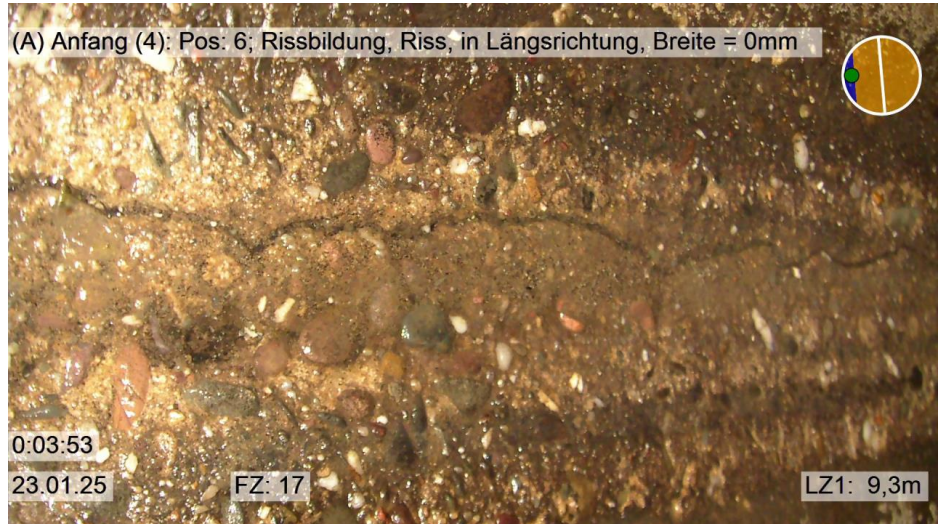
| <b>Foto</b> | <b>017</b> |

Anfang (4): Pos: 6; Rissbildung,  
Riss, in Längsrichtung, Breite = 0mm

| <b>Zustand</b> | BAB.B.A |

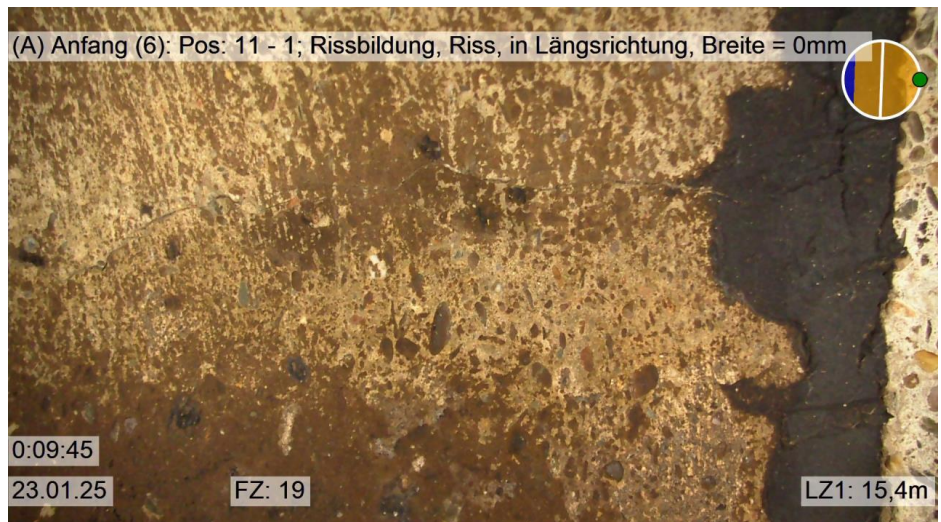
| <b>Foto</b> | <b>019</b> |

Anfang (6): Pos: 11 - 1; Rissbildung,  
Riss, in Längsrichtung, Breite = 0mm

| <b>Zustand</b> | BAB.B.A |

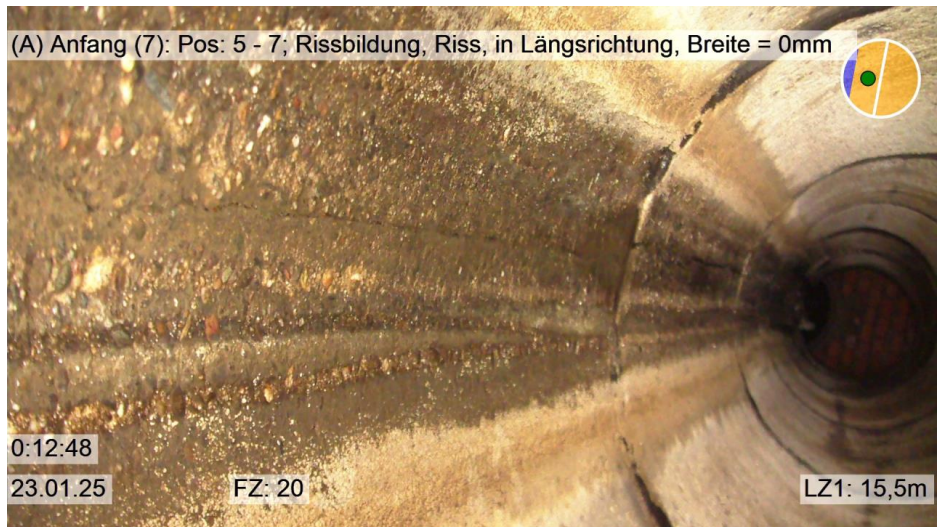
**Foto** 020

Anfang (7): Pos: 5 - 7; Rissbildung,  
Riss, in Längsrichtung, Breite = 0mm

**Video** 00:12:48  
**Entf. in Fließr.** 15,50 m  
**Zustand** BAB.B.A  
**Position** 5 - 7  
**Datenträger** DVD\_437

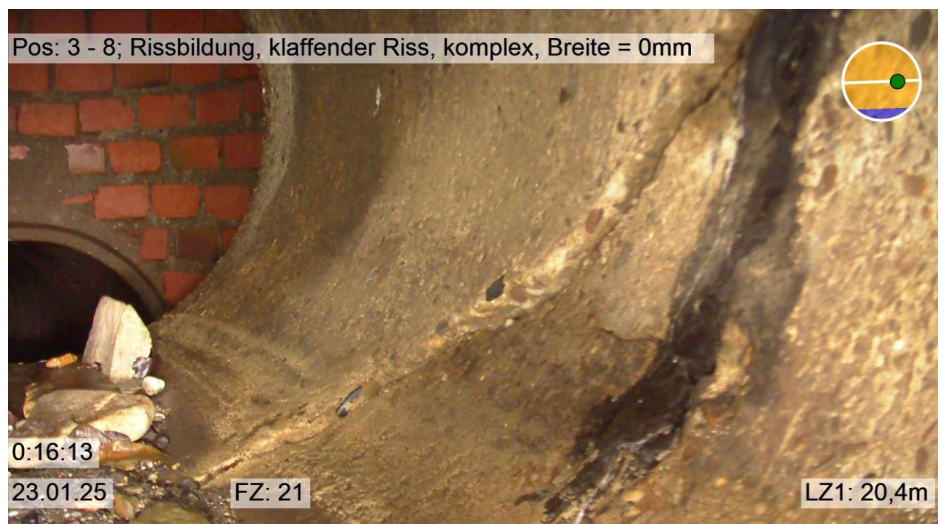
**Foto** 021

Pos: 3 - 8; Rissbildung, klaffender  
Riss, komplex, Breite = 0mm

**Video** 00:16:13  
**Entf. in Fließr.** 20,40 m  
**Zustand** BAB.C.C  
**Position** 3 - 8  
**Datenträger** DVD\_437
