# Unter der Fürstenwiese

# Haltungsbericht

**Haltung** 958000310

## Inspektion 03.02.2025

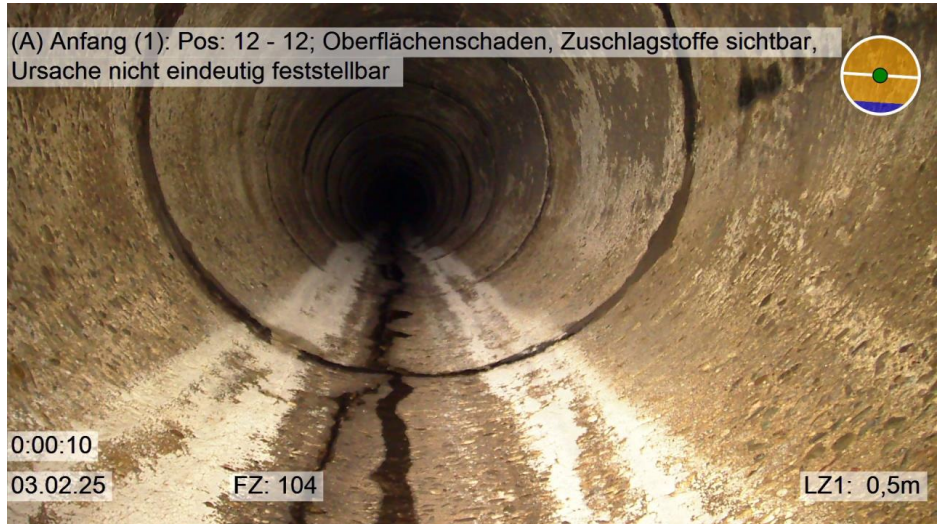
| <b>Foto</b> | <b>104</b> |

| Foto | Video | Entf./m | Zustand | V | Beschreibung |
|---|---|---|---|---|---|
| 104 | 00:00:10 | 0,50 | BAF.C.E | | Anfang (1): Pos: 12 - 12; Oberflächenschaden, Zuschlagstoffe sichtbar, Ursache nicht eindeutig feststellbar |

Anfang (1): Pos: 12 - 12;  
Oberflächenschaden, Zuschlagstoffe  
sichtbar, Ursache nicht eindeutig  
feststellbar

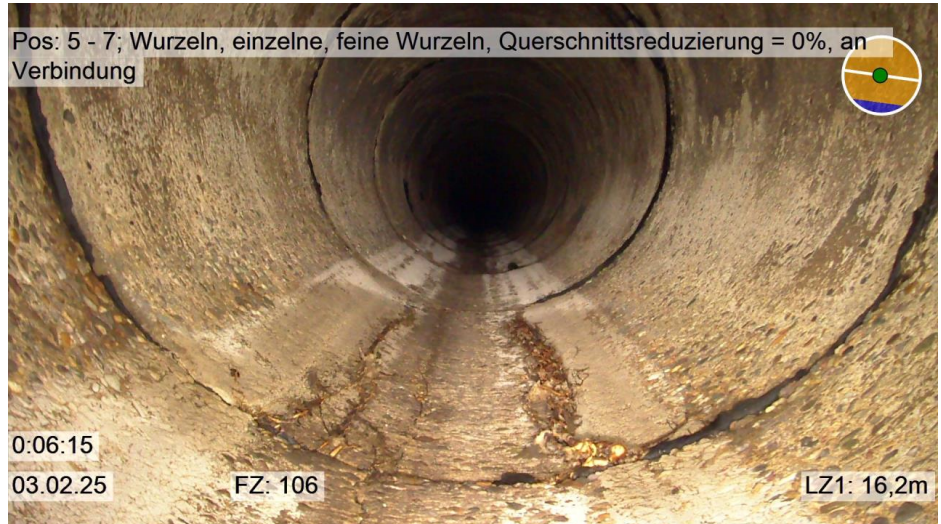
| <b>Foto</b> | <b>106</b> |

| Foto | Video | Entf./m | Zustand | V | Beschreibung |
|---|---|---|---|---|---|
| 106 | 00:06:15 | 16,20 | BBA.B | A | Pos: 5 - 7; Wurzeln, einzelne, feine Wurzeln, Querschnittsreduzierung = 0%, an Verbindung |

Pos: 5 - 7; Wurzeln, einzelne, feine Wurzeln, Querschnittsreduzierung = 0%, an Verbindung

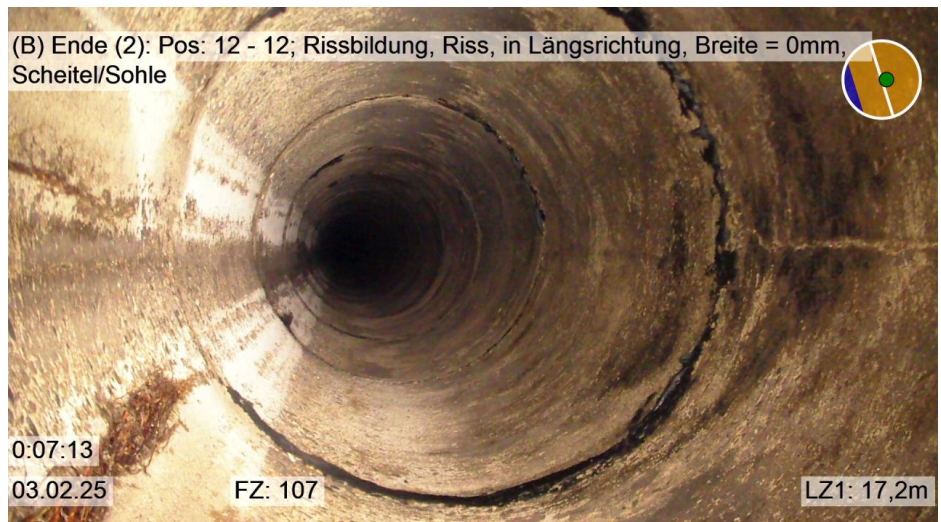
| <b>Foto</b> | <b>107</b> |

| Foto | Video | Entf./m | Zustand | V | Beschreibung |
|---|---|---|---|---|---|
| 107 | 00:07:13 | 17,20 | BAB.B.A | | Ende (2): Pos: 12 - 12; Rissbildung, Riss, in Längsrichtung, Breite = 0mm, Scheitel/Sohle |

Ende (2): Pos: 12 - 12; Rissbildung, Riss, in Längsrichtung, Breite = 0mm, Scheitel/Sohle

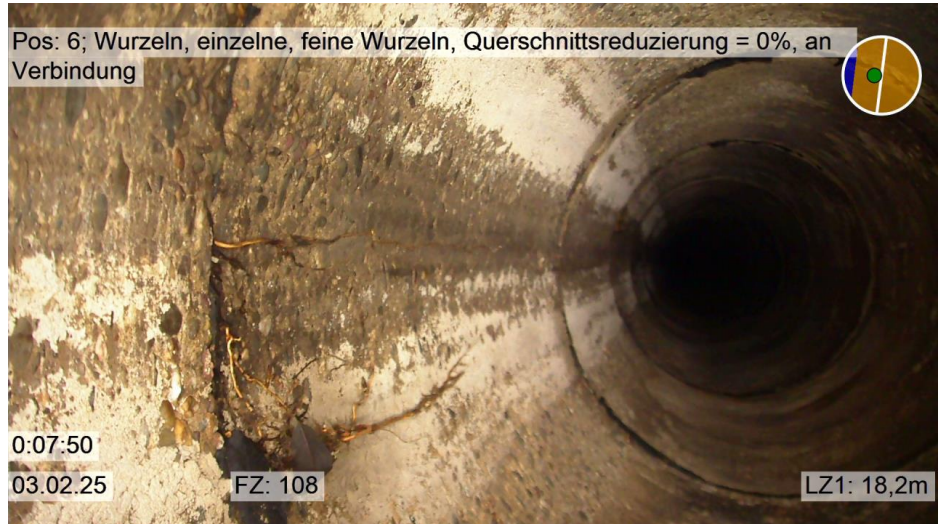
| <b>Foto</b> | <b>108</b> |

| Foto | Video | Entf./m | Zustand | V | Beschreibung |
|---|---|---|---|---|---|
| 108 | 00:07:50 | 18,20 | BBA.B | A | Pos: 6; Wurzeln, einzelne, feine Wurzeln, Querschnittsreduzierung = 0%, an Verbindung |

Pos: 6; Wurzeln, einzelne, feine  
Wurzeln, Querschnittsreduzierung =  
0%, an Verbindung

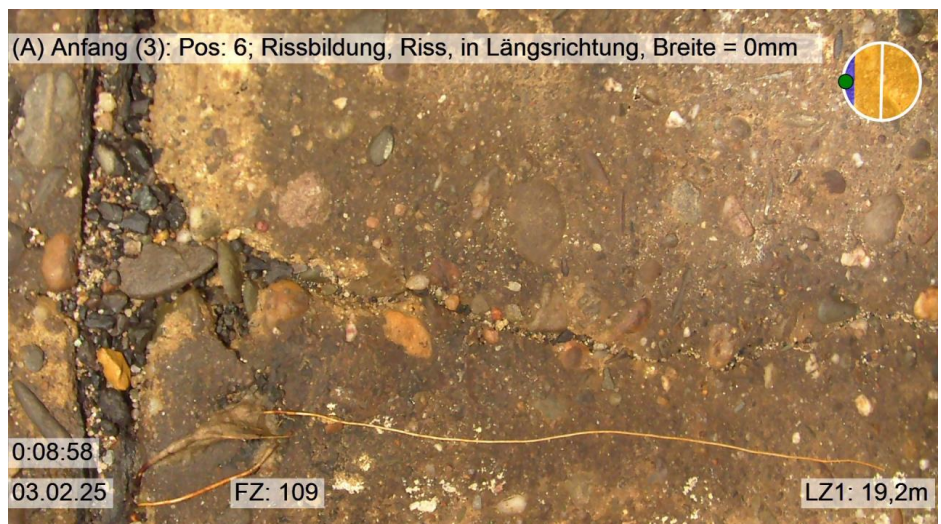
| <b>Foto</b> | <b>109</b> |

| Foto | Video | Entf./m | Zustand | V | Beschreibung |
|---|---|---|---|---|---|
| 109 | 00:08:58 | 19,20 | BAB.B.A | | Anfang (3): Pos: 6; Rissbildung, Riss, in Längsrichtung, Breite = 0mm |

Anfang (3): Pos: 6; Rissbildung,  
Riss, in Längsrichtung, Breite = 0mm

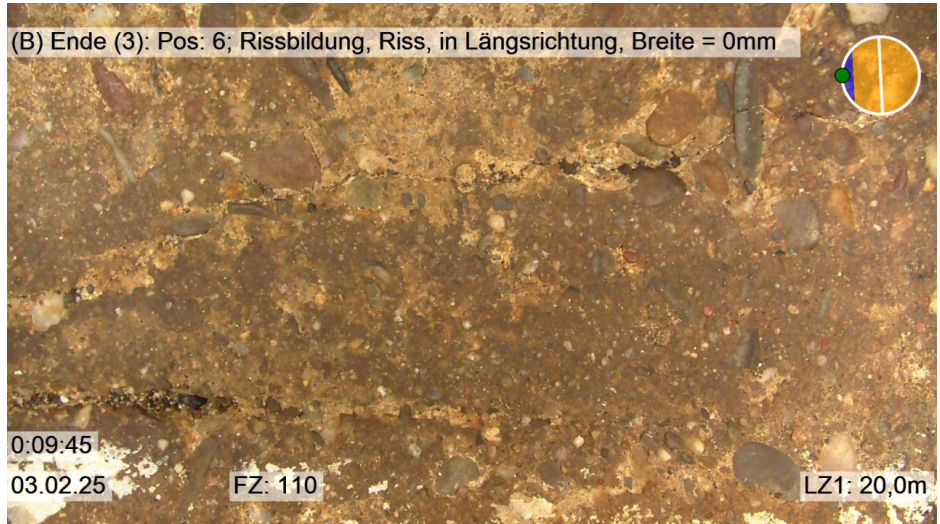
| <b>Foto</b> | <b>110</b> |

| Foto | Video | Entf./m | Zustand | V | Beschreibung |
|---|---|---|---|---|---|
| 110 | 00:09:45 | 20,00 | BAB.B.A | | Ende (3): Pos: 6; Rissbildung, Riss, in Längsrichtung, Breite = 0mm |

Ende (3): Pos: 6; Rissbildung, Riss,  
in Längsrichtung, Breite = 0mm

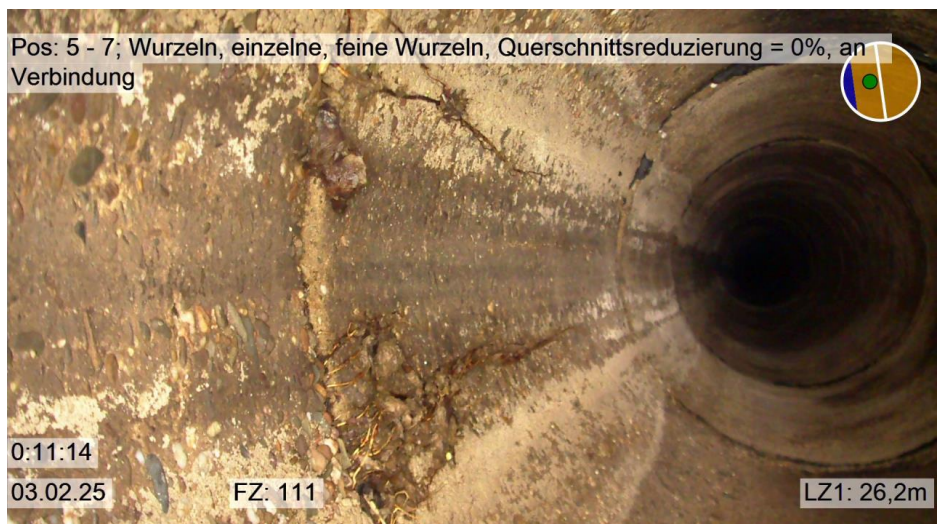
| <b>Foto</b> | <b>111</b> |

| Foto | Video | Entf./m | Zustand | V | Beschreibung |
|---|---|---|---|---|---|
| 111 | 00:11:14 | 26,20 | BBA.B | A | Pos: 5 - 7; Wurzeln, einzelne, feine Wurzeln, Querschnittsreduzierung = 0%, an Verbindung |

Pos: 5 - 7; Wurzeln, einzelne, feine  
Wurzeln, Querschnittsreduzierung =  
0%, an Verbindung

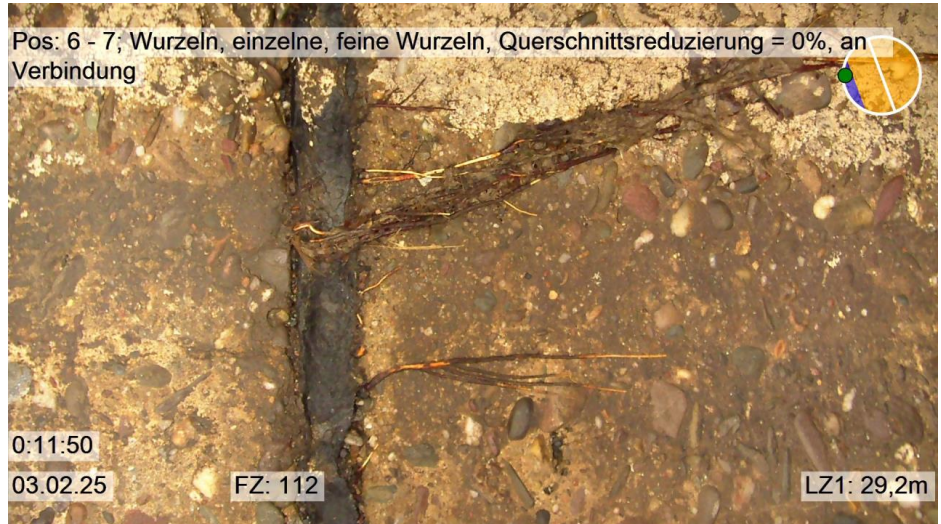
| <b>Foto</b> | <b>112</b> |

| Foto | Video | Entf./m | Zustand | V | Beschreibung |
|---|---|---|---|---|---|
| 112 | 00:11:50 | 29,20 | BBA.B | A | Pos: 6 - 7; Wurzeln, einzelne, feine Wurzeln, Querschnittsreduzierung = 0%, an Verbindung |

Pos: 6 - 7; Wurzeln, einzelne, feine  
Wurzeln, Querschnittsreduzierung =  
0%, an Verbindung

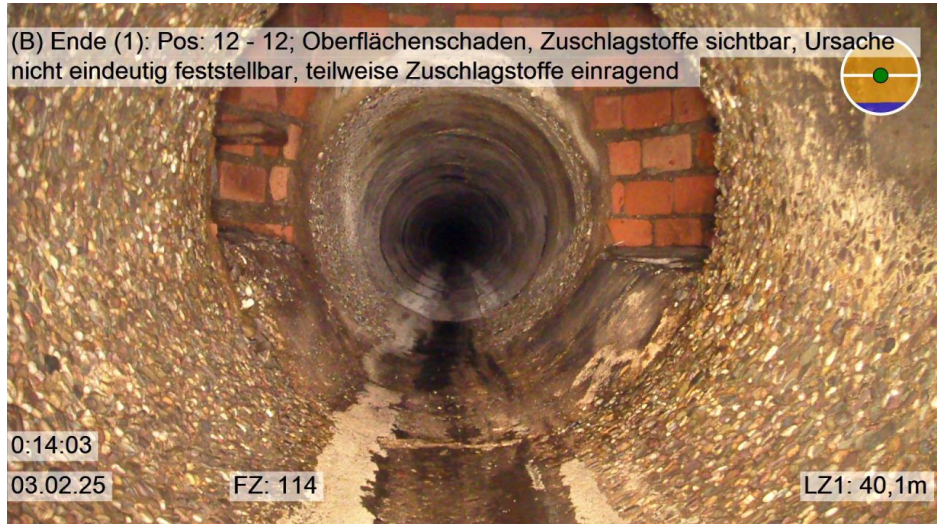
| <b>Foto</b> | <b>114</b> |

| Foto | Video | Entf./m | Zustand | V | Beschreibung |
|---|---|---|---|---|---|
| 114 | 00:14:03 | 40,10 | BAF.C.E | | Ende (1): Pos: 12 - 12; Oberflächenschaden, Zuschlagstoffe sichtbar, Ursache nicht eindeutig feststellbar, teilweise Zuschlagstoffe einragend |

Ende (1): Pos: 12 - 12;  
Oberflächenschaden, Zuschlagstoffe  
sichtbar, Ursache nicht eindeutig  
feststellbar, teilweise Zuschlagstoffe  
einragend
