Fotodokumentation

Speyerer Tor Frankentahl

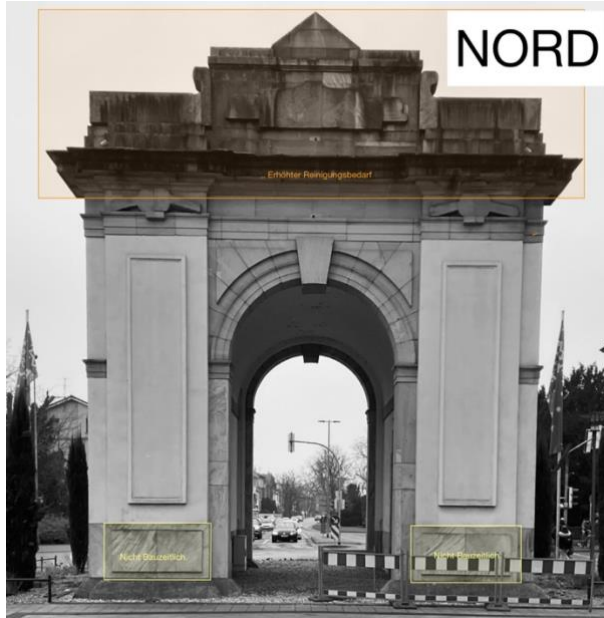
Ansicht Nordseite

Starke Verschmutzung im oberen Bereich.

Diverse Eisenteile

Teilweise abgängige
Altvierungen

Sockelbereich nicht Bauzeitlich

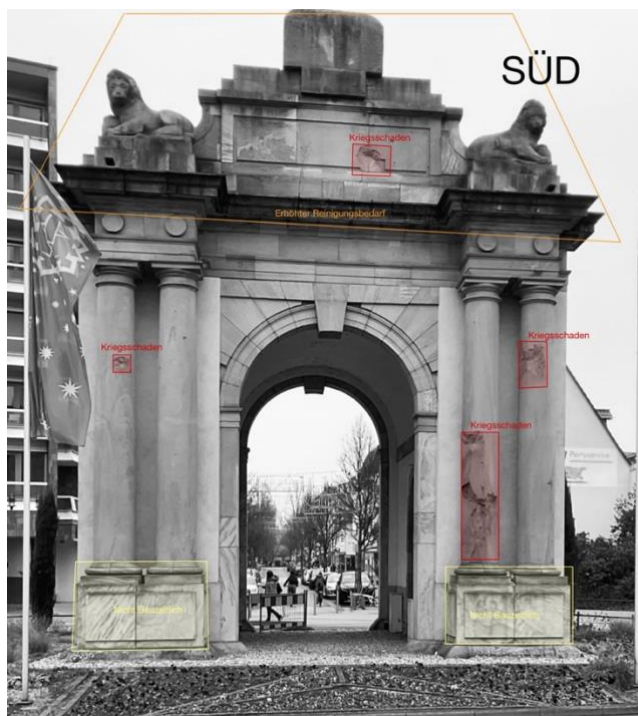
Ansicht Südseite

Starke Verschmutzung im oberen Bereich

Starke Kriegsschäden im Bereich der Säulen sowie im Giebel (bleiben erhalten)

Diverse Schadstellen und Antragungen, teilweise abgängig

Sockelbereich nicht Bauzeitlich

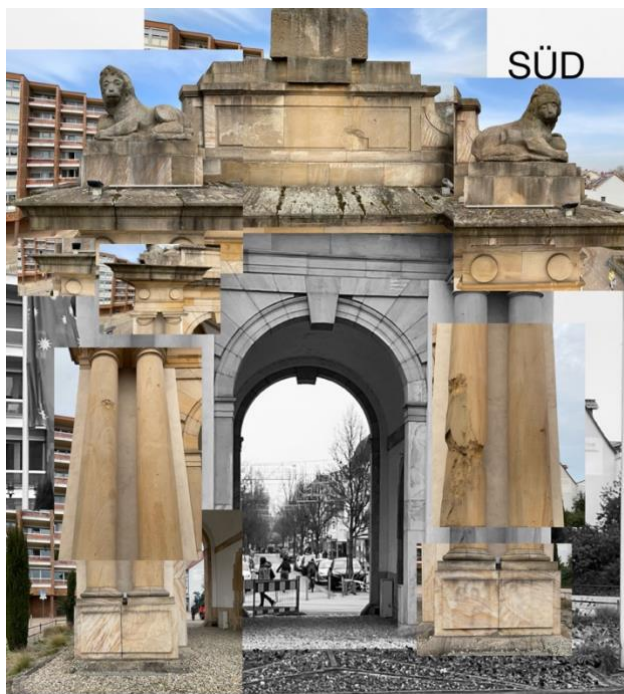
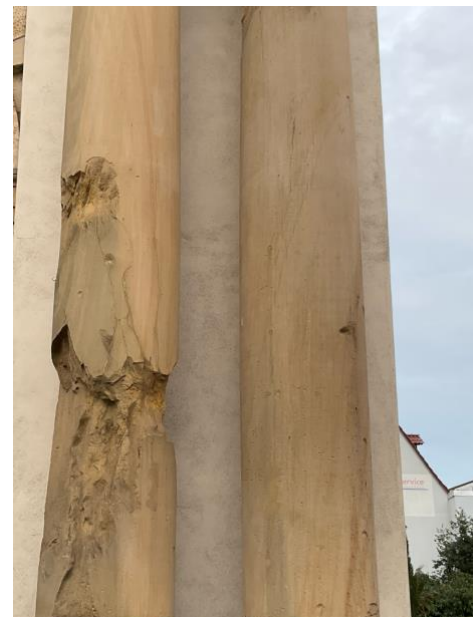
Säulenschäfte mit starken Kriegsschäden. Diese bleiben als Denkmal erhalten und werden restauratorisch überarbeitet.

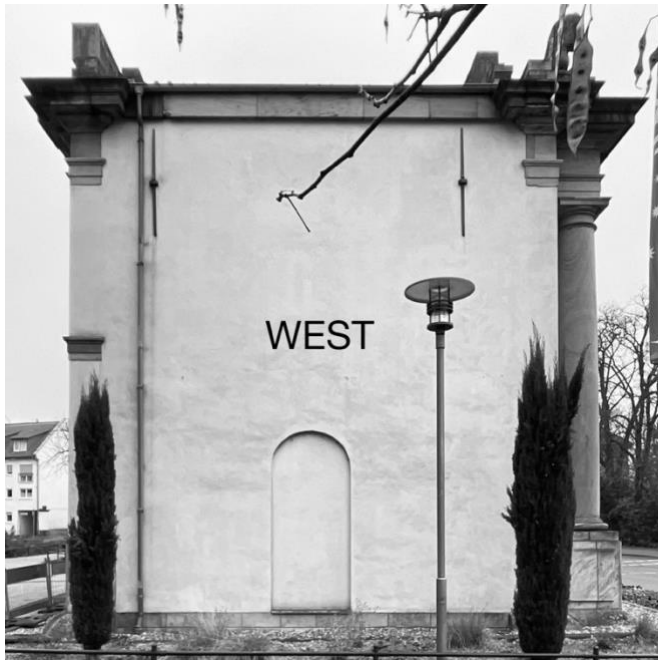
Westansicht

Starke Verschmutzung im
Giebelgesims

Abgängige Vierungen und
Antragungen

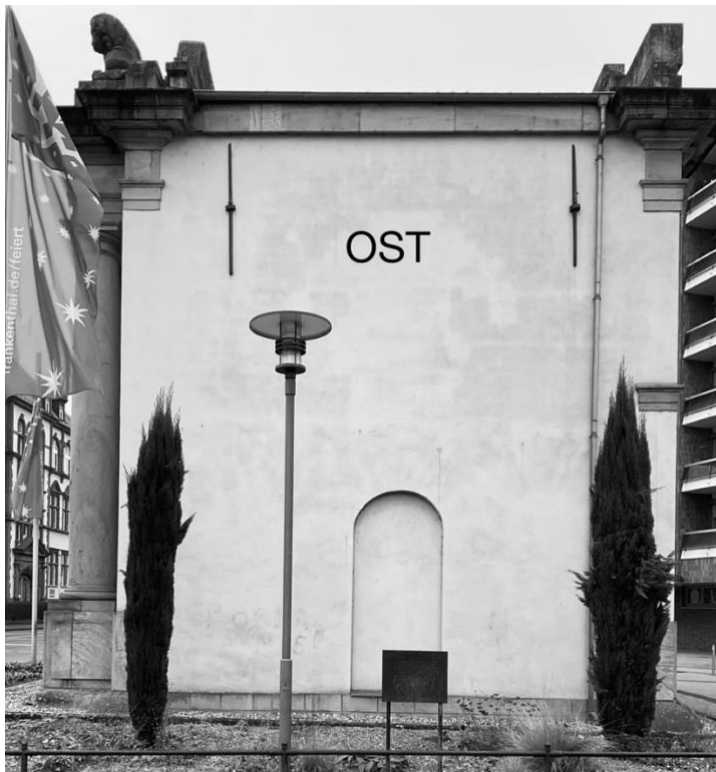
Ostansicht

Starke Verschmutzungen im Giebelgesims und am südöstlichen Löwenkorpus

Schadhafte Vierungen und Antragungen

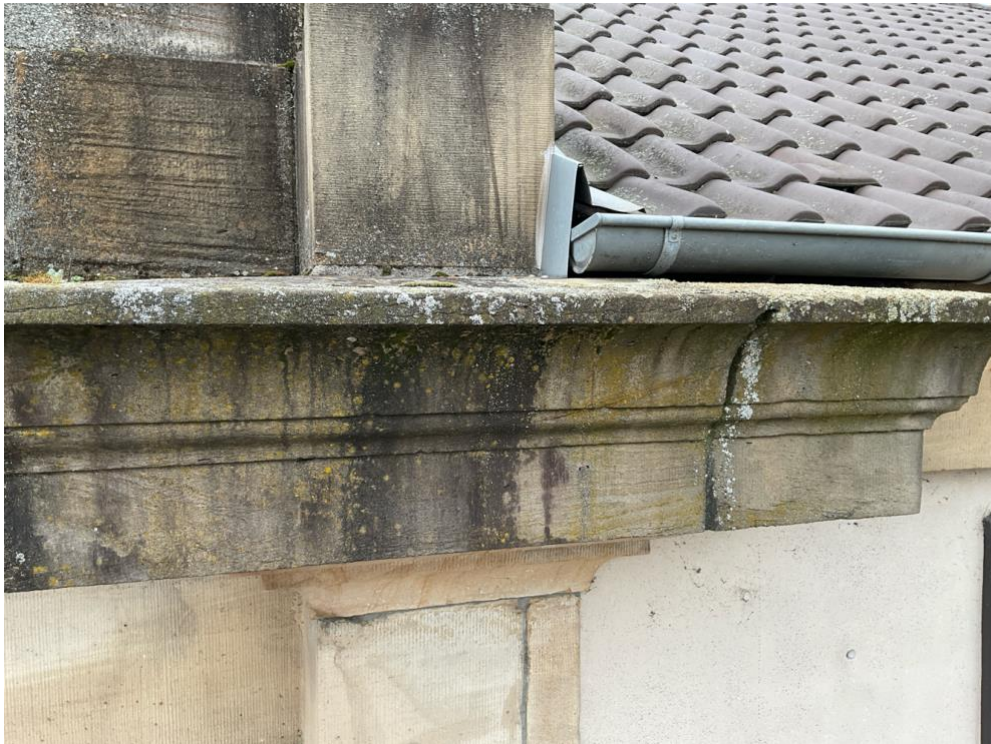
Verschmutzung am Ostgiebel

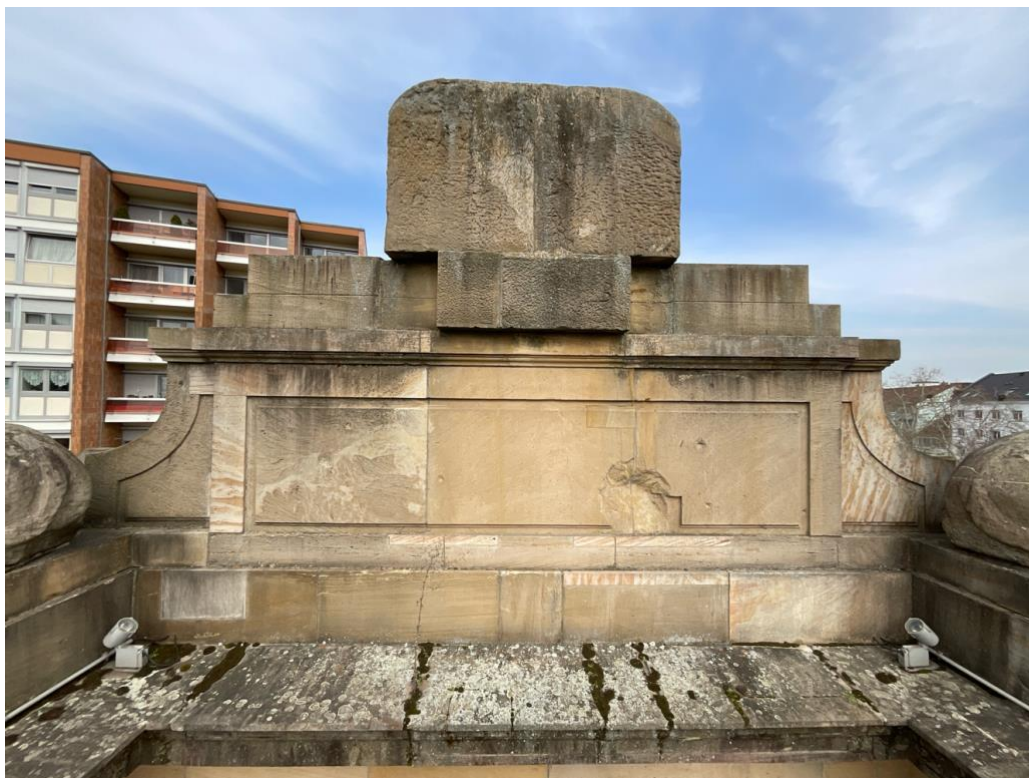
Verschmutzung Südgiebel

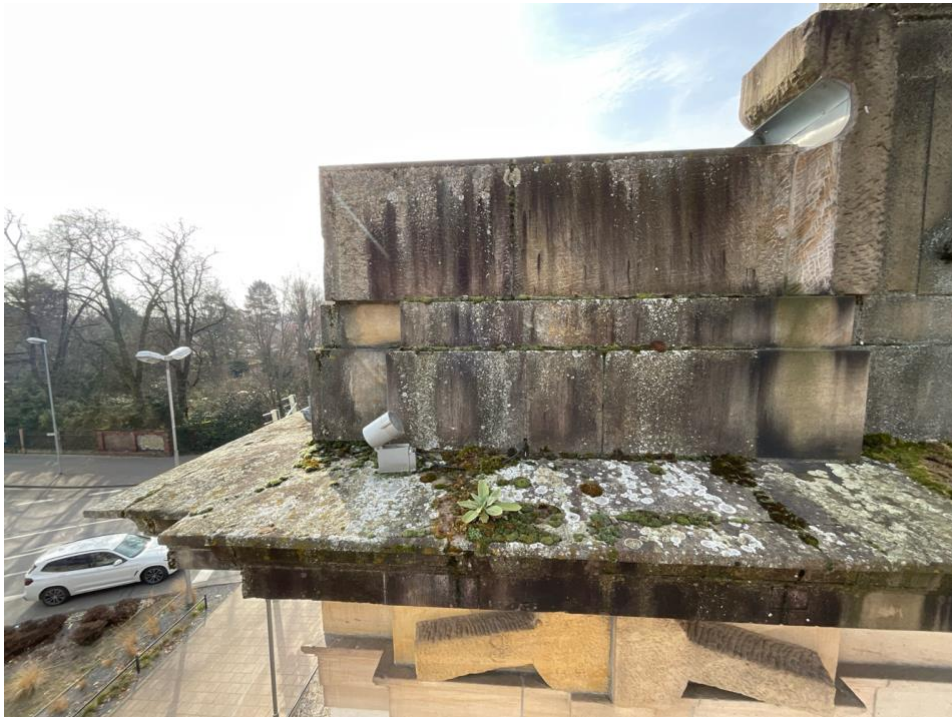
Verschmutzung Nordgiebel linke Ecke

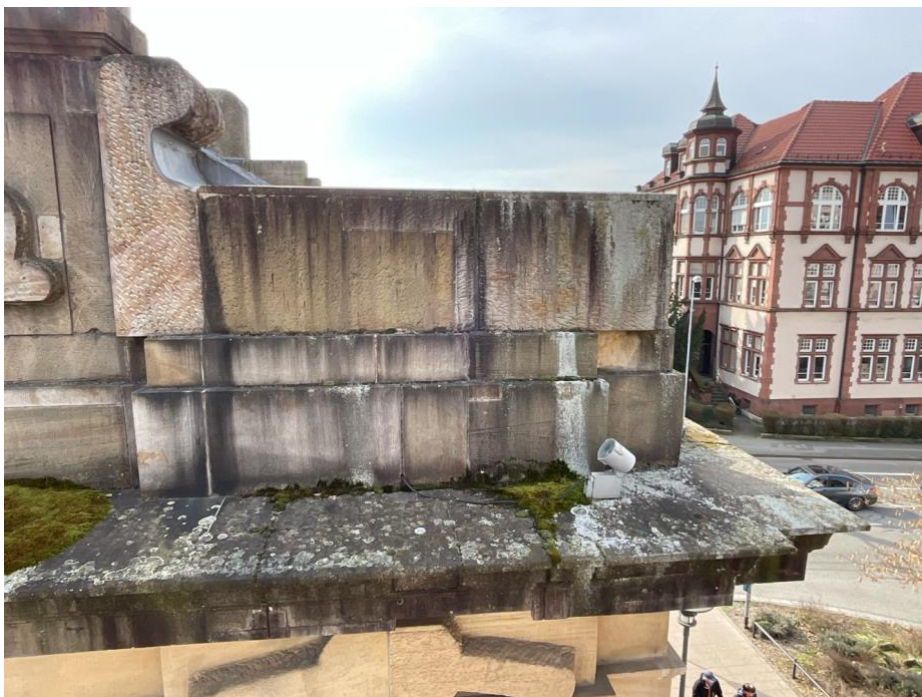
Verschmutzung Nordgiebel rechte Ecke

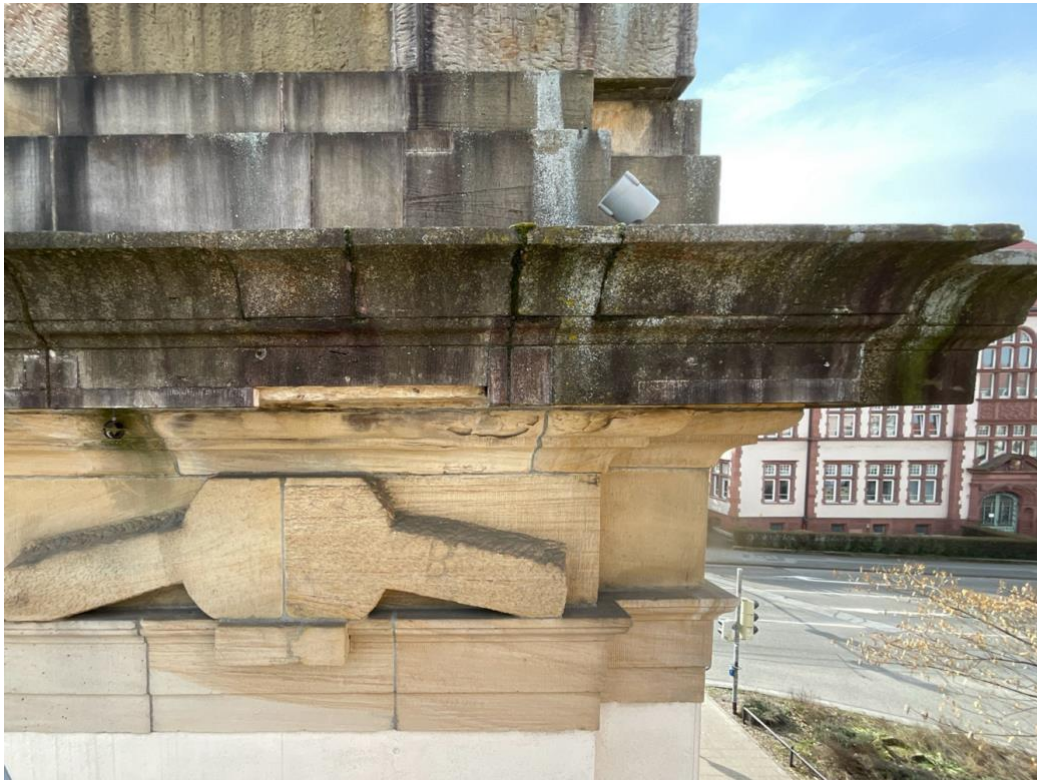
Beispiel einer abgängigen Vierung (wurde im Zuge einer Hubsteigerbefahrung abgenommen)
