**Schadstoffsanierungs- und Entsorgungskonzept mit ergänzendem  
Schadstoffkataster für die Berufsbildende Schule II (BBS II), Bauteil A  
Martin-Luther-Straße 20, 67657 Kaiserslautern**

erstellt für:  
Stadtverwaltung Kaiserslautern  
Willy-Brandt-Platz 1  
67657 Kaiserslautern

Darmstadt, 16. April 2026

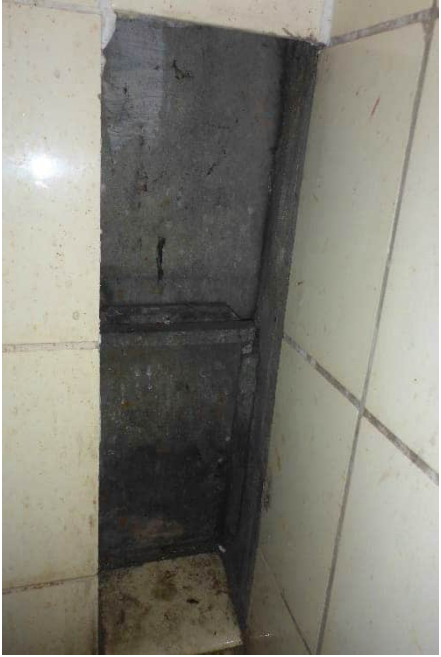
| Bauteil | Vorkommen | Foto |
|---|---|---|
| Asbestzementabluftkanal | Waschbeckennischen Räume,<br>ganzes Gebäude | |

Die asbesthaltigen Bauteile sind vor den übrigen Rückbauarbeiten unter Beachtung der Vorgaben der TRGS 519 (U 4) auszubauen und zu entsorgen.

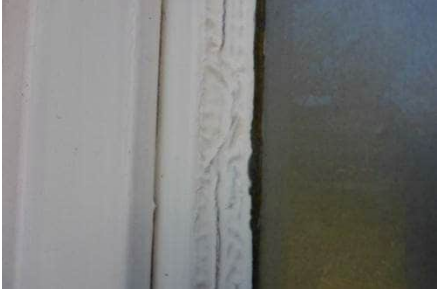
| Bauteil | Vorkommen | Foto |
|---|---|---|
| Fensterkitt | Außenseite Fenster zum<br>Innenhof, ganzes Gebäude | |

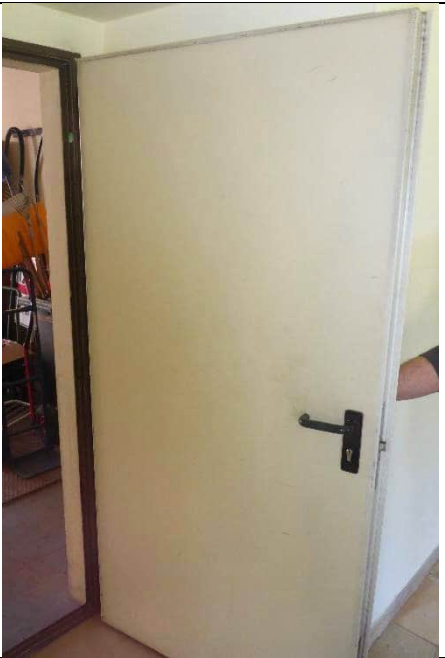
| Brandschutztüren | EG, UG | |

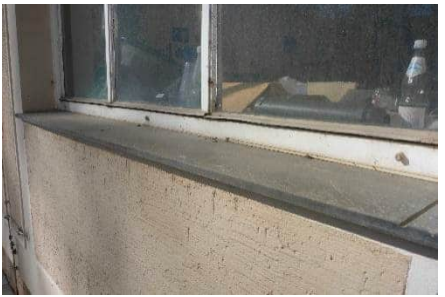
| Asbestzement-Fensterbänke | Fenster Richtung Innenhof, tlw. Fenster Westseite | |

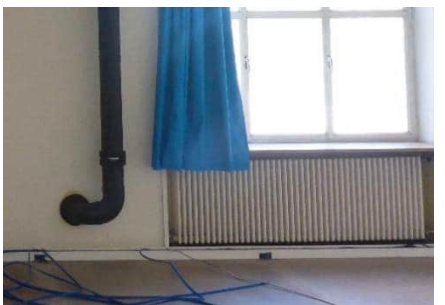
| Rippenheizkörper | gesamtes Gebäude | |

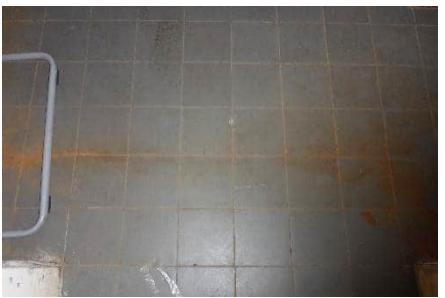
| Kleber Bodenfliesen | EG, Raum 108 | |

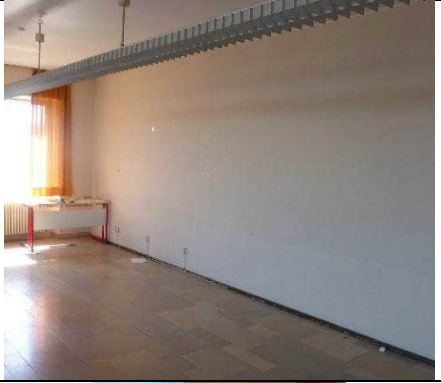
| Bauteil | Vorkommen | Foto |
|---|---|---|
| Wandputz | 4. OG Raum A401 | |

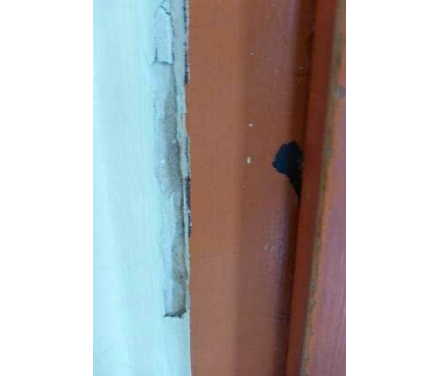
| Bauteil | Vorkommen | Foto |
|---|---|---|
| Spachtelmasse Tür | EG Raum 109 | |

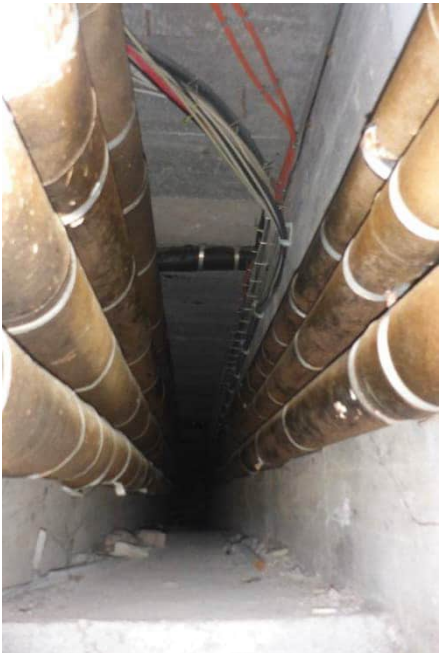
| Bauteil | Vorkommen, Bemerkungen | Foto |
|---|---|---|
| Rohrisolierungen<br>(Aluminium-, Blech,<br>Gips, Pappummantelt) | UG | |

Die Bauteile mit alter KMF sind nach Möglichkeit vor den übrigen Rückbau-/Umbauarbeiten unter Beachtung der Vorgaben der TRGS 521 auszubauen und ordnungsgemäß zu entsorgen.

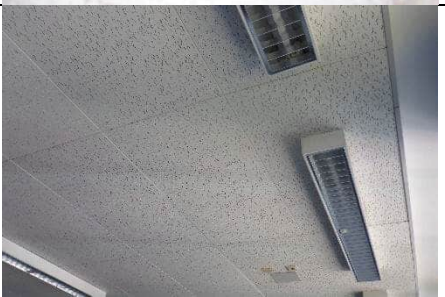
| Bauteil | Vorkommen, Bemerkungen | Foto |
|---|---|---|
| OWA-Abhangdecken | R 502, R 307, R 110, R 111 | |

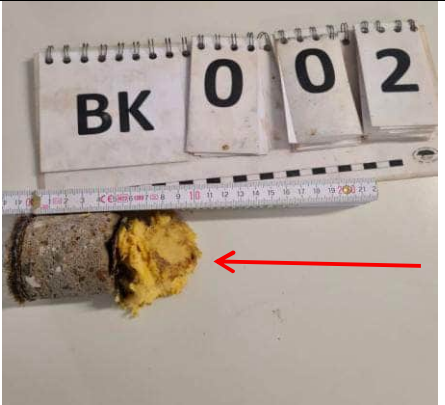
| Bauteil | Vorkommen, Bemerkungen | Foto |
|---|---|---|
| Trittschalldämmung im<br>Bodenaufbau unter<br>Estrich | 1. OG, angen. ges. Gebäude | |

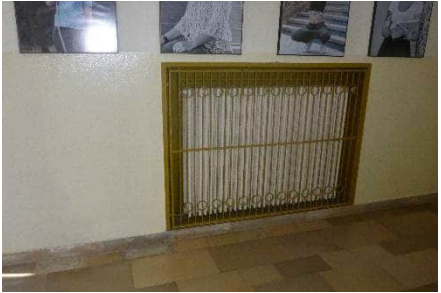
| Bauteil | Vorkommen, Bemerkungen | Foto |
|---|---|---|
| Farbanstrich Heizkörpergitter | Flure und Treppenhäuser, gesamtes Gebäude | |

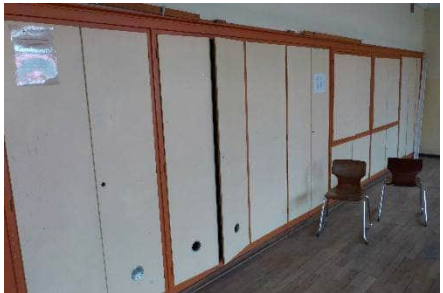
| Probenbezeichnung | Probenahmestelle | Material/Farbe | Ergebnis/Bewertung |
|---|---|---|---|
| Farbe Einbauschränk | EG, R109 | Farbe, rot/beige | <b>PCB*: 1.445 mg/kg TS = gefährlicher Abfall</b> |

| Farbanstrich Einbauschränke | Räume, gesamtes Gebäude | |

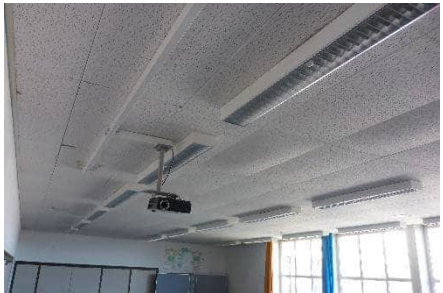
| PCB-haltige Kleinkondensatoren | Lampenträger, gesamtes Gebäude | |

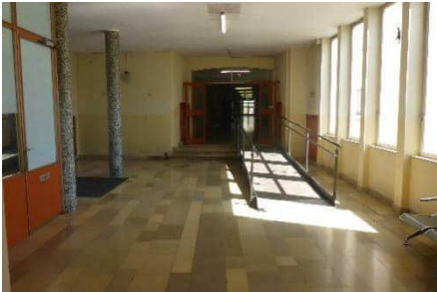
Die glänzende, gelbe Wandfarbe bis in eine Höhe von ca. 1,5 m im Treppenhaus des EG ist mit einem Zink-Gehalt von > 2.500 mg/kg TS als schwermetallhaltig und gefährlicher Abfall einzustufen. Die darunterliegende, nicht glänzende gelbe Wandfarbe ist ebenfalls schwermetallhaltig. Die neuere gelbe, nicht glänzende Wandfarbe ab ca. 1,5 m Höhe bis zur Decke ist aufgrund des Zink-Gehaltes > 2.500 mg/kg TS als schwermetallhaltig einzustufen. Die weiße Wandfarbe im Flur des 1. OG ist aufgrund des erhöhten Zink-Gehaltes als schwermetallhaltig einzustufen. Die im Raum 112 vorhandene gelbe, nicht glänzende Wandfarbe ist mit einem Zink-Gehalt von > 2.500 mg/kg TS als schwermetallhaltig und dementsprechend als gefährlicher Abfall einzustufen. Die braune Wandfarbe im Treppenhaus des 1. OG ist ebenso wie die graue Wandfarbe des Treppenhauses im 4. OG aufgrund des Zink-Gehaltes als gefährlicher Abfall einzustufen. Der grüne Farbanstrich an Türen und Metalleinbauten im Gebäude ist mit einem Blei- und Zink-Gehalt jeweils > 2.500 mg/kg TS als schwermetallhaltig einzustufen.

| Bauteil | Vorkommen, Bemerkungen | Foto |
|---|---|---|
| Wandfarbe, gelb glänzend | Flur, EG, Höhe 0 bis ca. 1,5 m | |

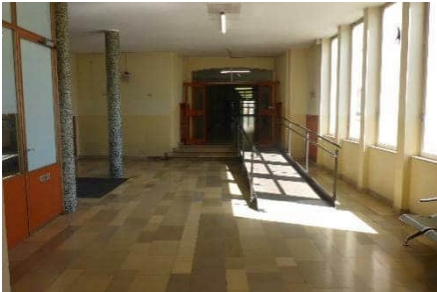
| Bauteil | Vorkommen, Bemerkungen | Foto |
|---|---|---|
| Wandfarbe, gelb | Flur, EG, Höhe ca. 1,5 m bis Decke | |

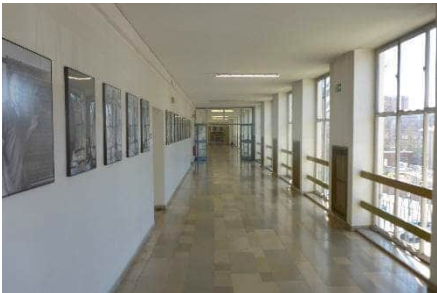
| Bauteil | Vorkommen, Bemerkungen | Foto |
|---|---|---|
| Wandfarbe, weiß | Flur, 1. OG | |

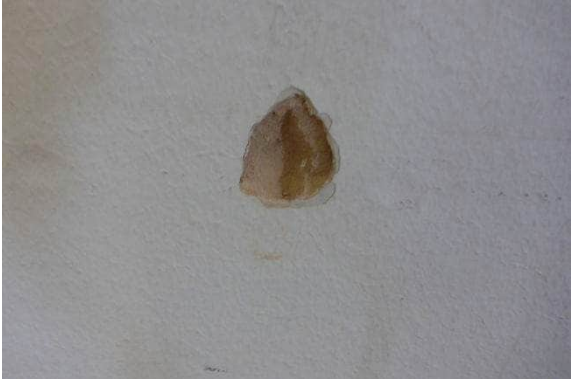
| Bauteil | Vorkommen | Foto |
|---|---|---|
| Wandputz | 4. OG A401 | |

Die festgestellten Schadstoffe sind im Vorfeld der Umbauarbeiten separat gemäß den geltenden Vorschriften bzgl. des erforderlichen Arbeitsschutzes auszubauen und ordnungsgemäß zu entsorgen.

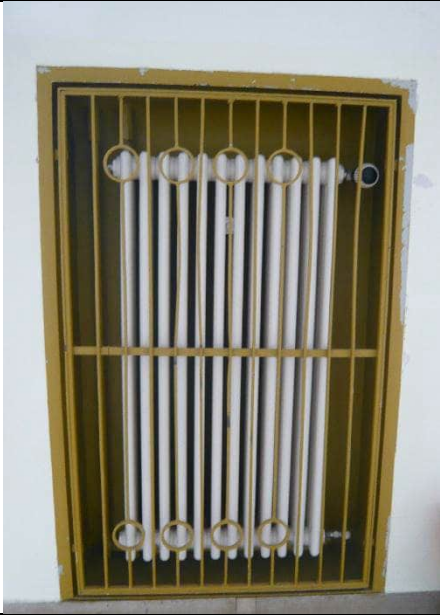
| Bauteil | Vorkommen | Foto |
|---|---|---|
| Farbe Heizkörpergitter | Geschossflure | |

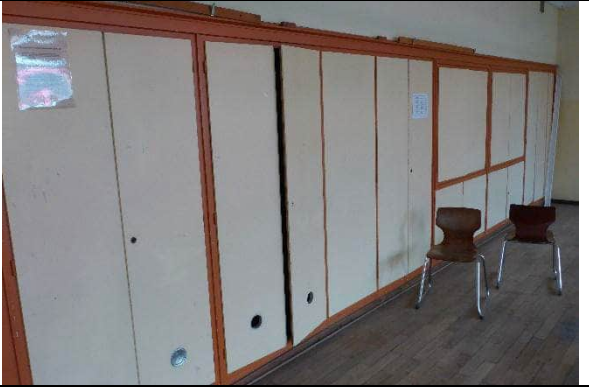
| Bauteil | Vorkommen | Foto |
|---|---|---|
| Farbe Einbauschränke | Räume in allen Geschossen | |

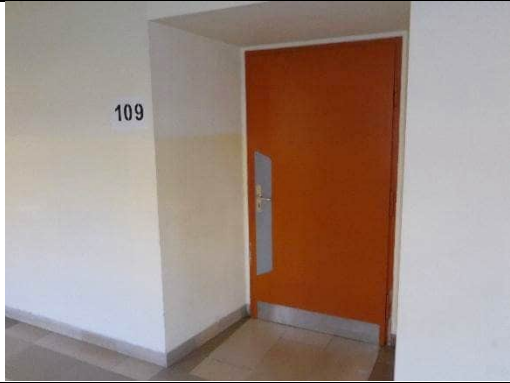
| Spachtelmasse Tür | EG R 109 | |
