| Straße | Raiffeisenstrasse |

## Schachtbericht

### Schacht 02163M0020

### Inspektion 24.03.2026

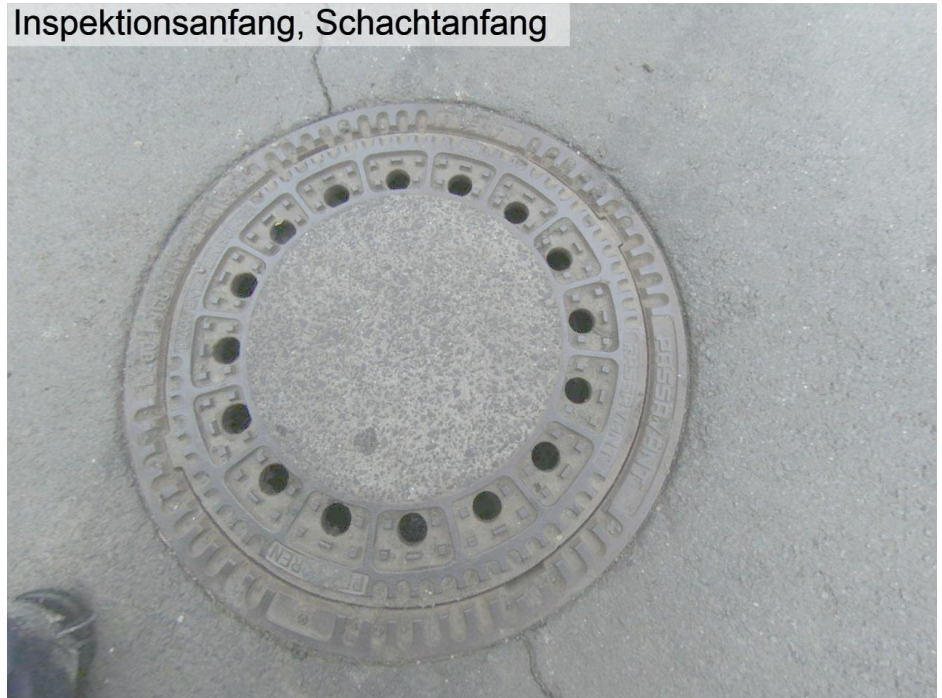
**021**

Inspektionsanfang, Schachtanfang

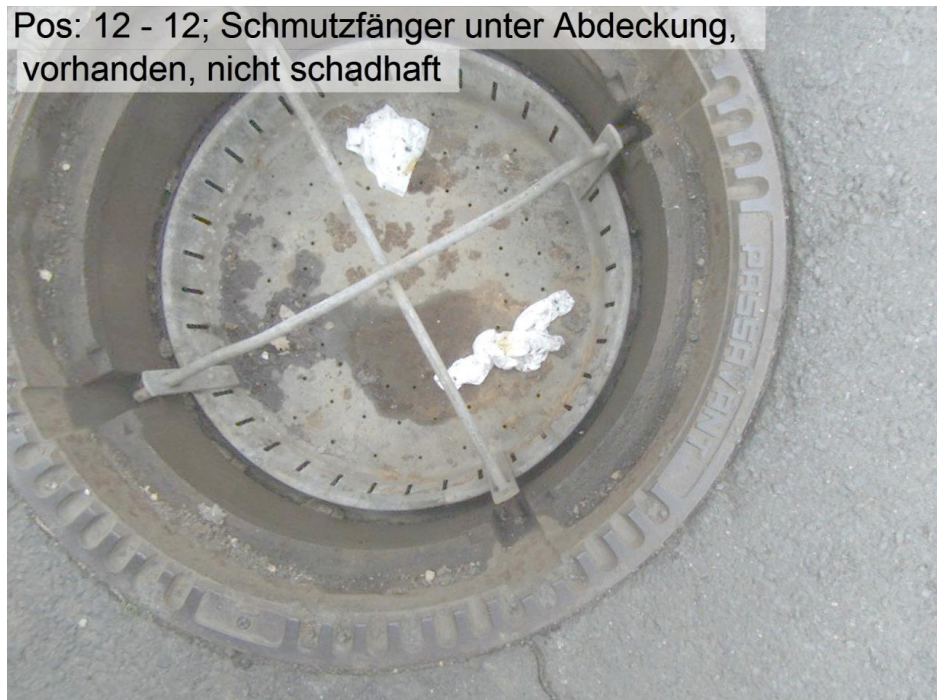
**022**

Pos: 12 - 12; Schmutzfänger unter Abdeckung, vorhanden, nicht schadhaft

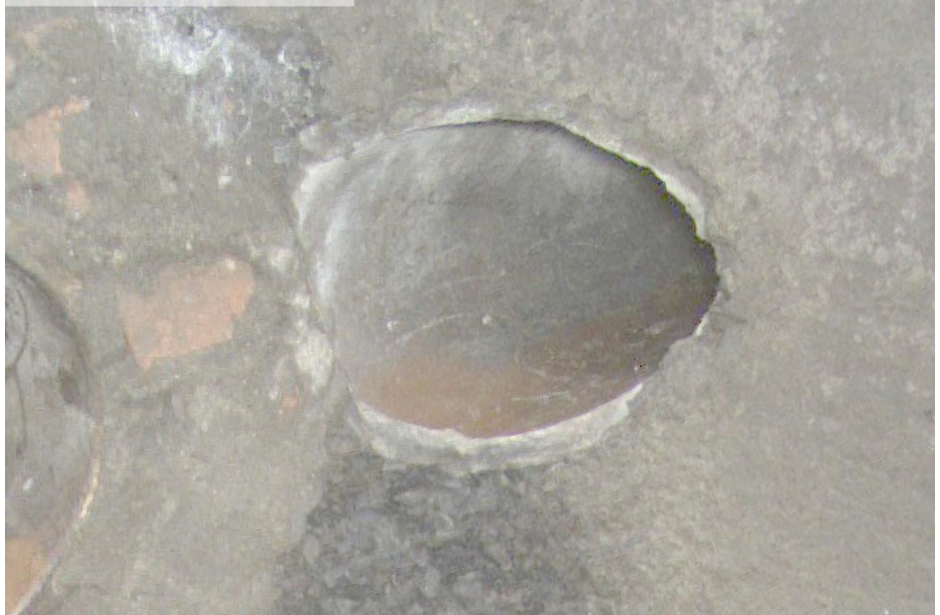
**Foto** **023**

| Nr. | Foto | Video | Tiefe | Zustand | Ber. | V | Beschreibung |
|---|---|---|---|---|---|---|---|
| 2 | 023 | | 1,94 | DCA.Z.Y | F | | Pos: 4; anderer Anschluss, nicht erkennbar, Anschluss auf der Schachtwand |
| | | | 1,94 | DCG.A.A | F | | Pos: 4; Anschlussleitung, kreisförmig, entwässert in Schacht oder Inspektionsöffnung, Höhe = 105mm |

Pos: 4; anderer Anschluss, nicht erkennbar, Anschluss auf der Schachtwand

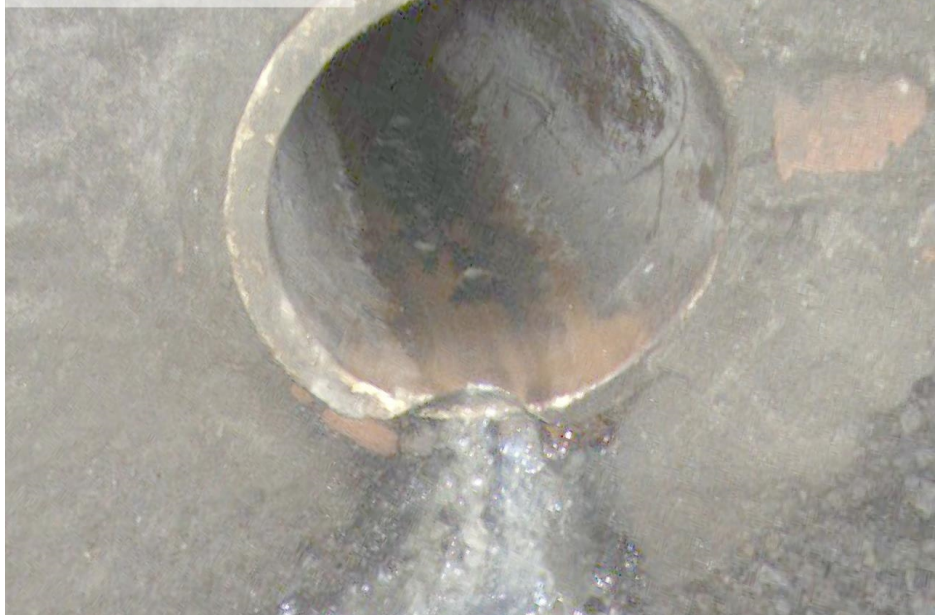
**Foto** **024**

| Nr. | Foto | Video | Tiefe | Zustand | Ber. | V | Beschreibung |
|---|---|---|---|---|---|---|---|
| 3 | 024 | | 2,04 | DCA.Z.Y | F | | Pos: 3; anderer Anschluss, nicht erkennbar, Anschluss auf der Schachtwand |
| | | | 2,04 | DCG.A.A | F | | Pos: 3; Anschlussleitung, kreisförmig, entwässert in Schacht oder Inspektionsöffnung, Höhe = 150mm |

Pos: 3; anderer Anschluss, nicht erkennbar, Anschluss auf der Schachtwand

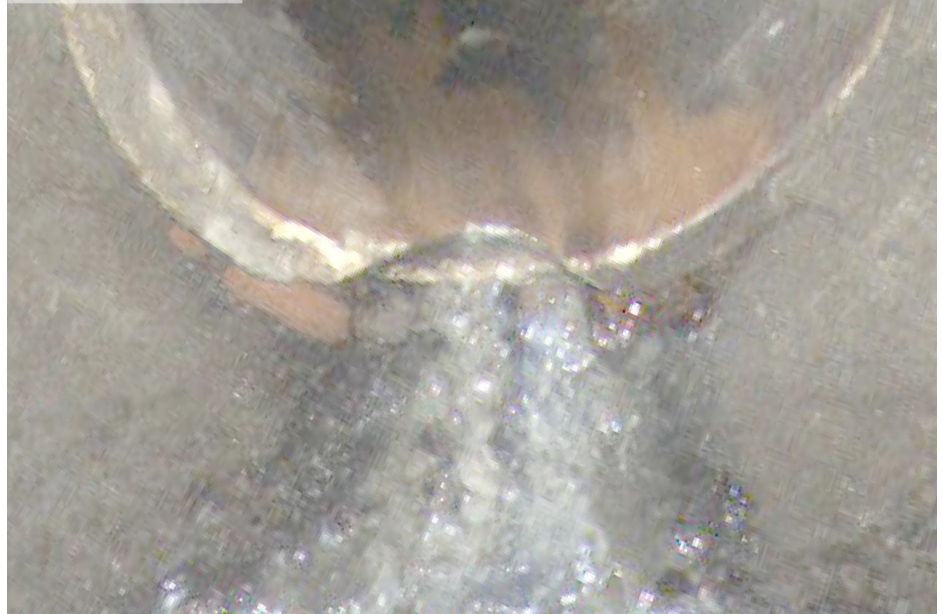
**Foto** 029

| Nr. | Foto | Video | Tiefe | Zustand | Ber. | V | Beschreibung |
|---|---|---|---|---|---|---|---|
| 4 | 029 | | 2,04 | DAH.D | F | | Pos: 3; schadhafter Anschluss, beschädigt, Rohrende angeschlagen |

Pos: 3; schadhafter Anschluss,  
beschädigt, Rohrende angeschlagen

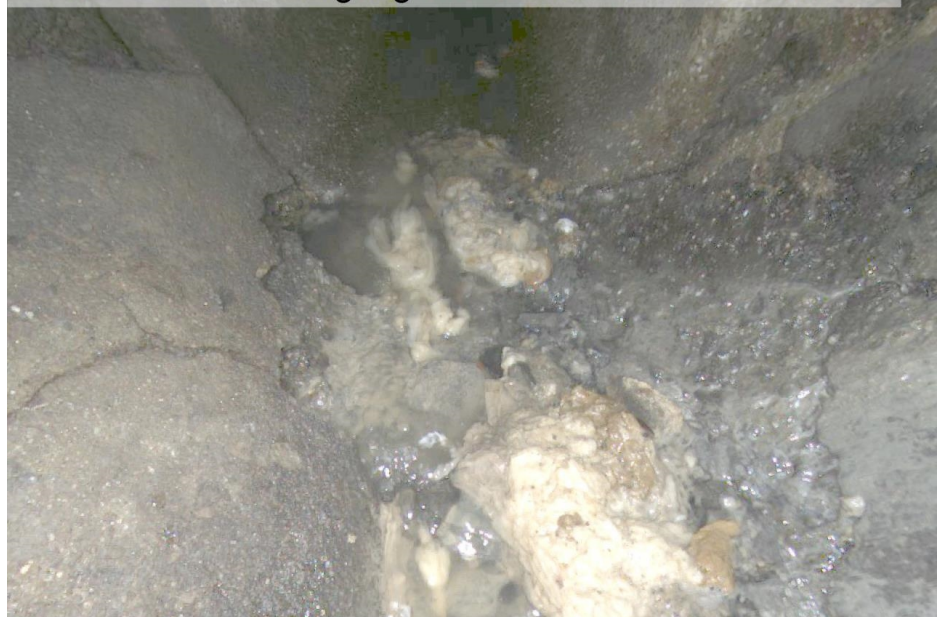
**Foto** 030

| Nr. | Foto | Video | Tiefe | Zustand | Ber. | V | Beschreibung |
|---|---|---|---|---|---|---|---|
| 5 | 030 | | 2,30 | DAF.I.D | I | | Pos: 12 - 12; Oberflächenschaden, fehlende Wand, chemisch - Beschädigung im unteren Teil des Gerinnes |

Pos: 12 - 12; Oberflächenschaden,  
fehlende Wand, chemisch -  
Beschädigung im unteren Teil des  
Gerinnes

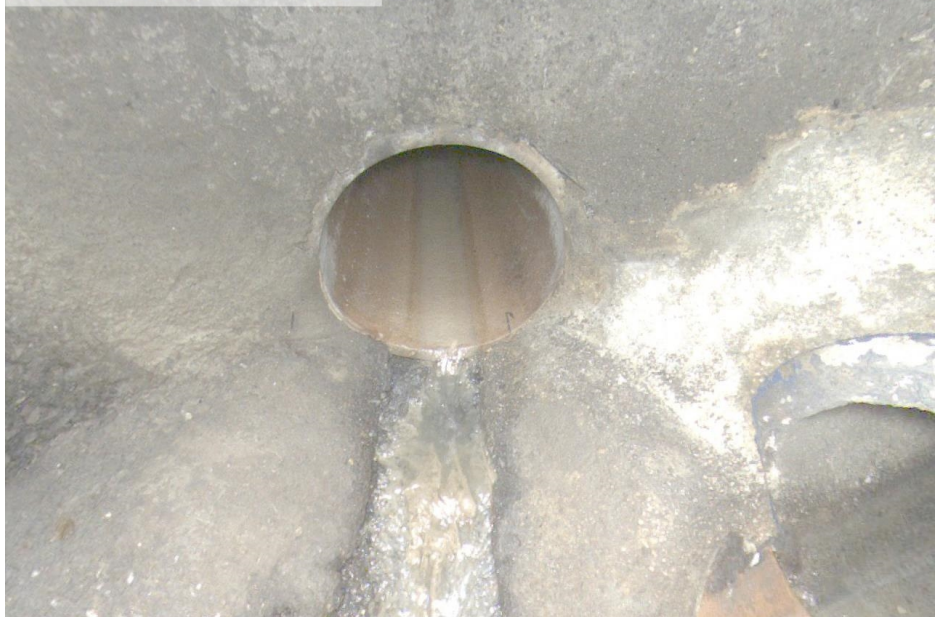
**Foto** 025

| Nr. | Foto | Video | Tiefe | Zustand | Ber. | V | Beschreibung |
|---|---|---|---|---|---|---|---|
| 6 | 025 | | 2,33 | DCA.B.Y | I | | Pos: 6; freier Zulauf ins Gerinne, nicht erkennbar, Anschluss in der Sohle |
| | | | 2,33 | DCG.A.A | I | | Pos: 6; Anschlussleitung, kreisförmig, entwässert in Schacht oder Inspektionsöffnung, Höhe = 400mm |

Pos: 6; freier Zulauf ins Gerinne,  
nicht erkennbar, Anschluss in der  
Sohle

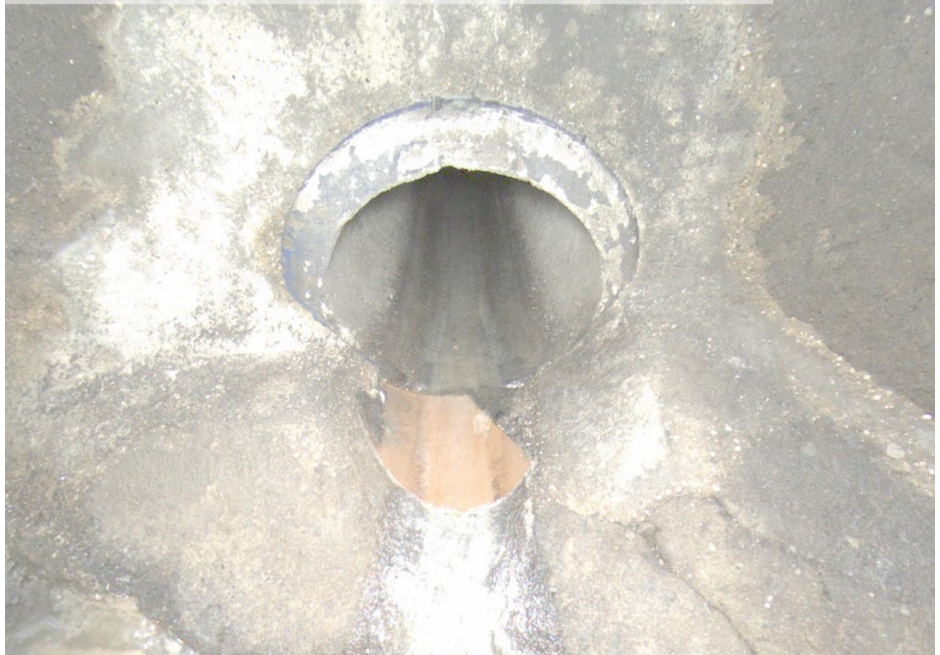
**Foto** 026

| Nr. | Foto | Video | Tiefe | Zustand | Ber. | V | Beschreibung |
|---|---|---|---|---|---|---|---|
| 7 | 026 | | 2,36 | DCA.A.A | H | | Pos: 8; Anschluss im Auftritt, Gerinne im Auftritt |
| | | | 2,36 | DCG.A.A | I | | Pos: 8; Anschlussleitung, kreisförmig, entwässert in Schacht oder Inspektionsöffnung, Höhe = 300mm |

Pos: 8; Anschluss im Auftritt, Gerinne  
im Auftritt

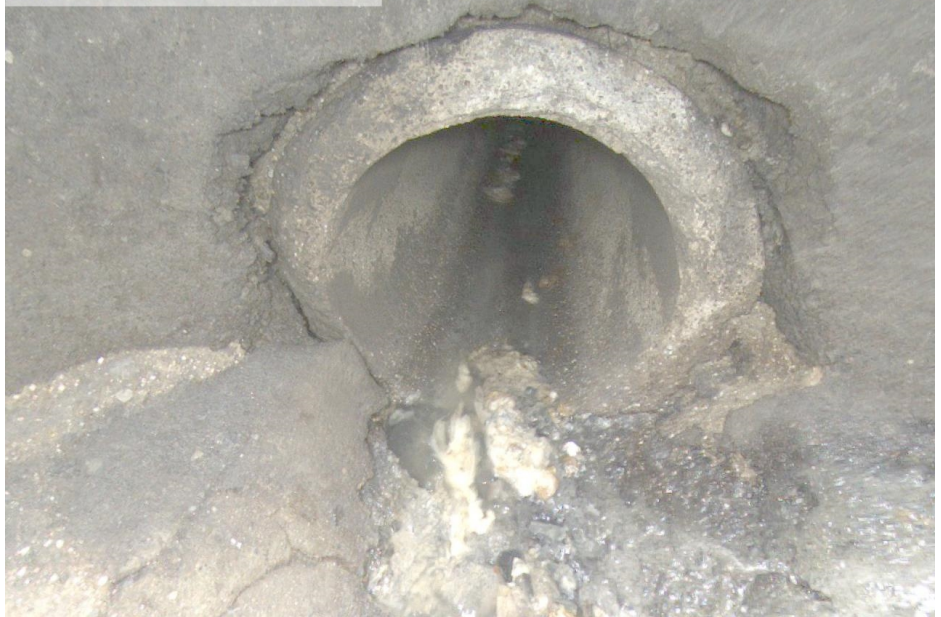
**Foto** 027

| Nr. | Foto | Video | Tiefe | Zustand | Ber. | V | Beschreibung |
|---|---|---|---|---|---|---|---|
| 8 | 027 | | 2,52 | DCA.B.Y | I | | Pos: 12; freier Zulauf ins Gerinne, nicht erkennbar, Anschluss in der Sohle |
| | | | 2,52 | DCG.A.B | I | | Pos: 12; Anschlussleitung, kreisförmig, entwässert aus Schacht oder Inspektionsöffnung, Höhe = 500mm |

Pos: 12; freier Zulauf ins Gerinne,  
nicht erkennbar, Anschluss in der  
Sohle

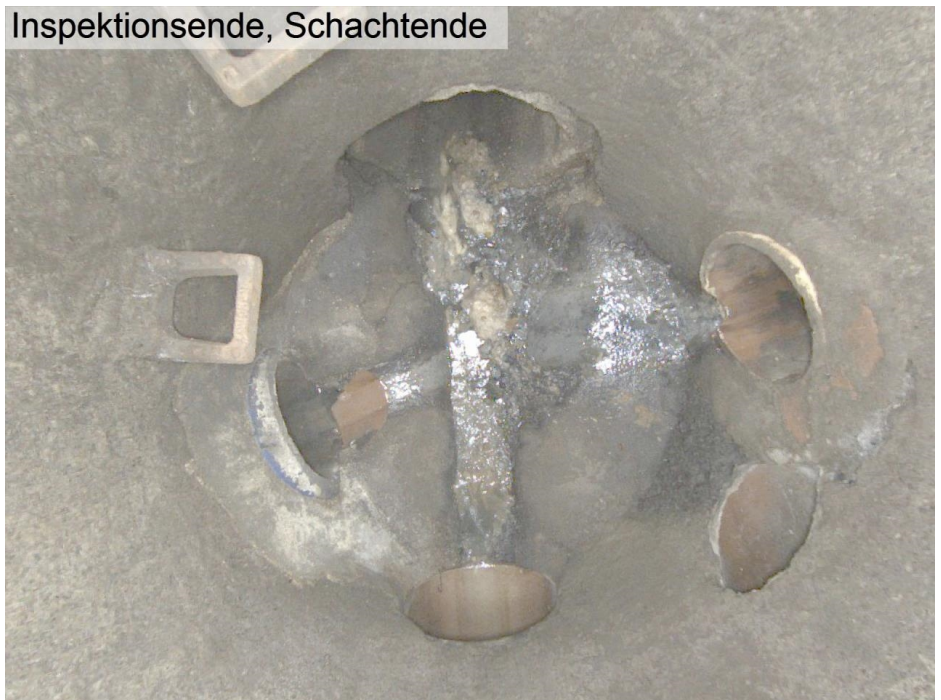
**Foto** 028

Inspektionsende, Schachtende
