### Schacht 02163M0030

## Schachtbericht

### Inspektion 24.03.2026

| <b>Ort / Straße</b> | Alflen / Kirchstrasse | | |

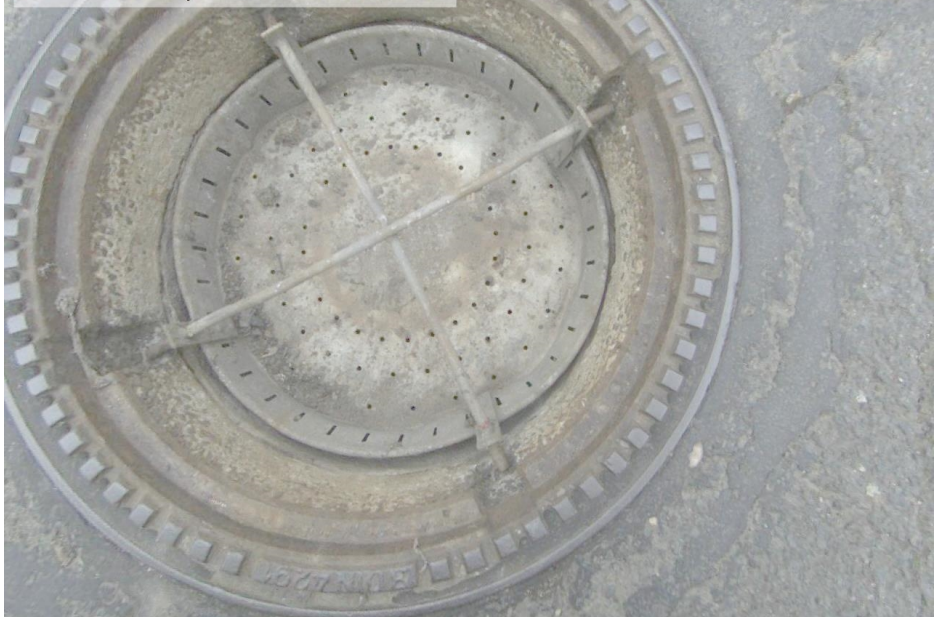
**Foto** 032

| Nr. | Foto | Video | Tiefe | Zustand | Ber. | V | Beschreibung |
|---|---|---|---|---|---|---|---|
| | 032 | | 0,07 | DCM.A | A | | Pos: 12 - 12; Schmutzfänger unter Abdeckung, vorhanden, nicht schadhaft |

Pos: 12 - 12; Schmutzfänger unter Abdeckung, vorhanden, nicht schadhaft

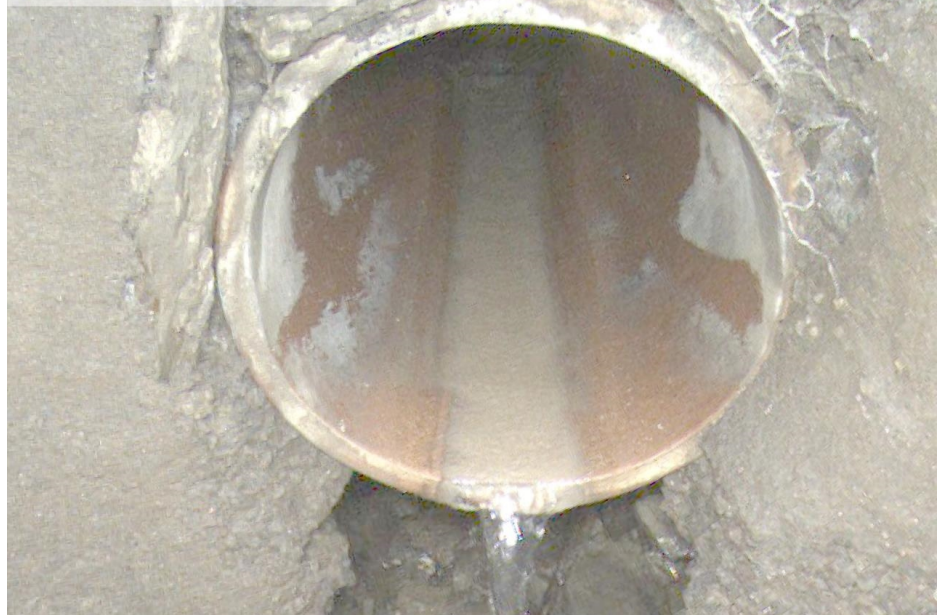
**Foto** **035**

| Nr. | Foto | Video | Tiefe | Zustand | Ber. | V | Beschreibung |
|---|---|---|---|---|---|---|---|
| 2 | 035 | | 2,05 | DCA.Z.Y | F | | Pos: 6; anderer Anschluss, nicht erkennbar, Anschluss auf der Schachtwand |
| | | | 2,05 | DCG.A.A | F | | Pos: 6; Anschlussleitung, kreisförmig, entwässert in Schacht oder Inspektionsöffnung, Höhe = 400mm |

Pos: 6; anderer Anschluss, nicht erkennbar, Anschluss auf der Schachtwand

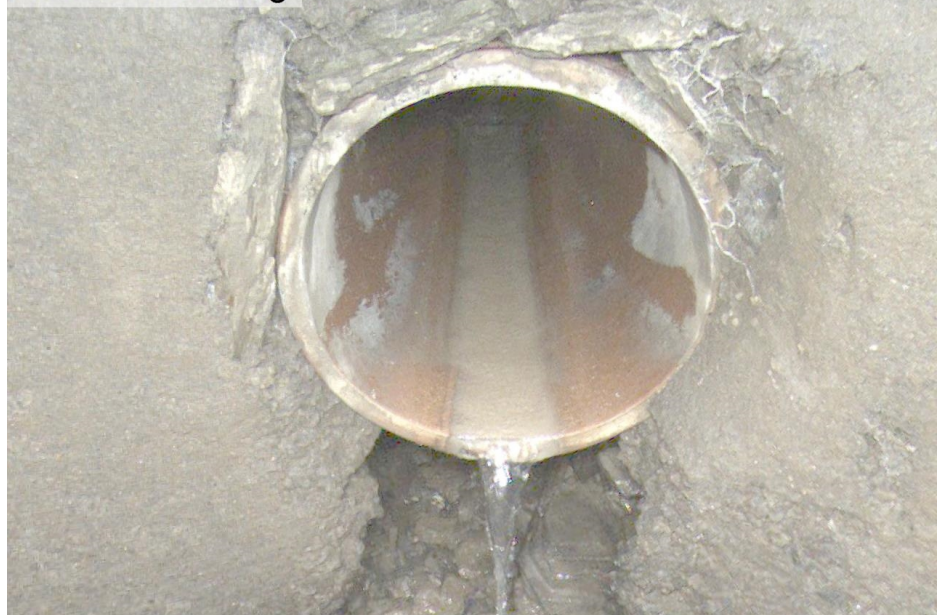
**Foto** **036**

| Nr. | Foto | Video | Tiefe | Zustand | Ber. | V | Beschreibung |
|---|---|---|---|---|---|---|---|
| 3 | 036 | | 2,05 | DAH.C | F | | Pos: 6; schadhafter Anschluss, teilweise Spalt am Anschlussumfang |

Pos: 6; schadhafter Anschluss, teilweise Spalt am Anschlussumfang

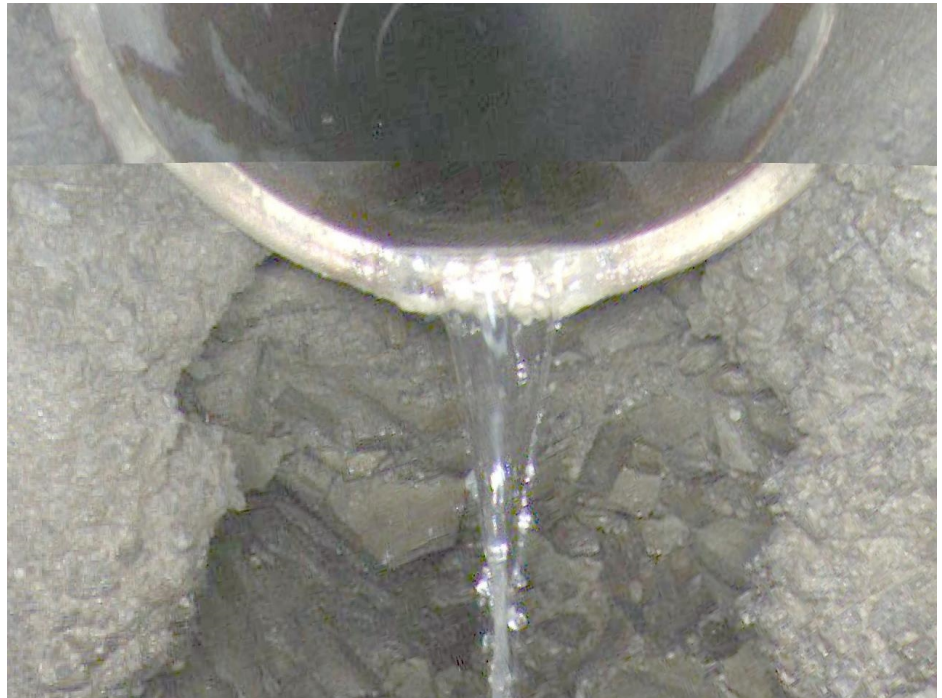
**Foto** **037**

| Nr. | Foto | Video | Tiefe | Zustand | Ber. | V | Beschreibung |
|---|---|---|---|---|---|---|---|
| 4 | 037 | | 2,05 | DAO | F | | Pos: 6; Boden sichtbar |

Pos: 6; Boden sichtbar

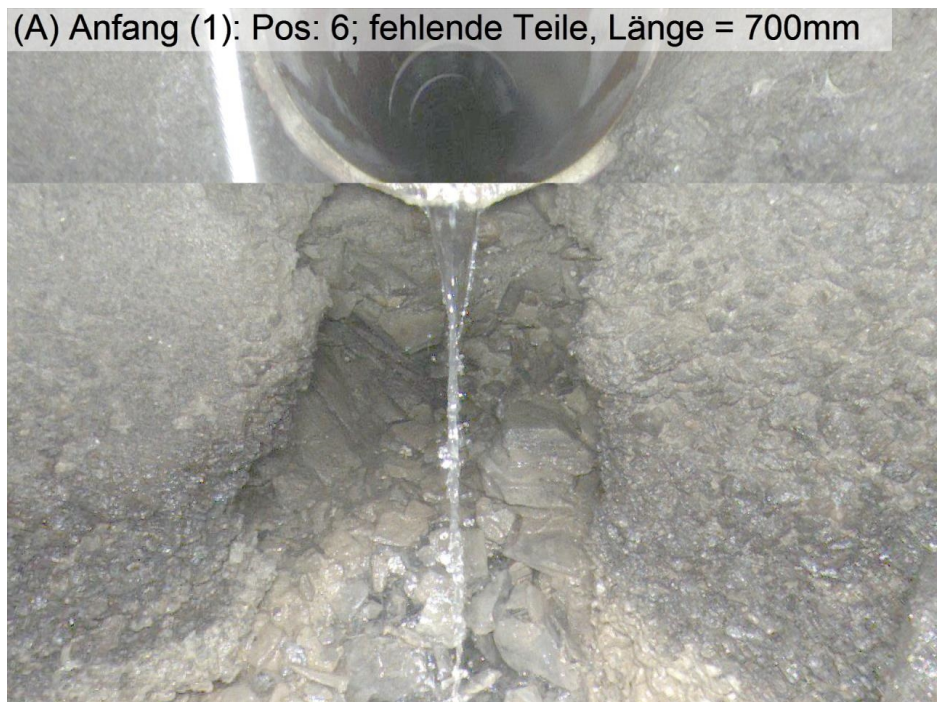
**Foto** **040**

| Nr. | Foto | Video | Tiefe | Zustand | Ber. | V | Beschreibung |
|---|---|---|---|---|---|---|---|
| 5 | 040 | | 2,05 | DAC.B | F | | Anfang (1): Pos: 6; fehlende Teile, Länge = 700mm |

Anfang (1): Pos: 6; fehlende Teile,  
Länge = 700mm

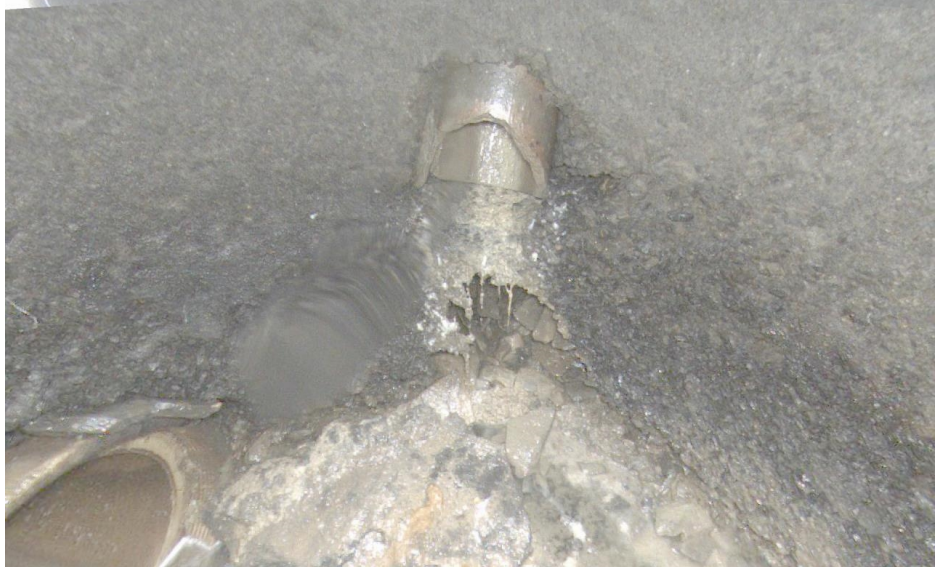
**Foto** 033

| Nr. | Foto | Video | Tiefe | Zustand | Ber. | V | Beschreibung |
|---|---|---|---|---|---|---|---|
| 6 | 033 | | 2,25 | DCA.Z.Y | F | | Pos: 2; anderer Anschluss, nicht erkennbar, Anschluss auf der Schachtwand |
| | | | 2,25 | DCG.A.A | F | | Pos: 2; Anschlussleitung, kreisförmig, entwässert in Schacht oder Inspektionsöffnung, Höhe = 150mm |

Pos: 2; anderer Anschluss, nicht erkennbar, Anschluss auf der Schachtwand

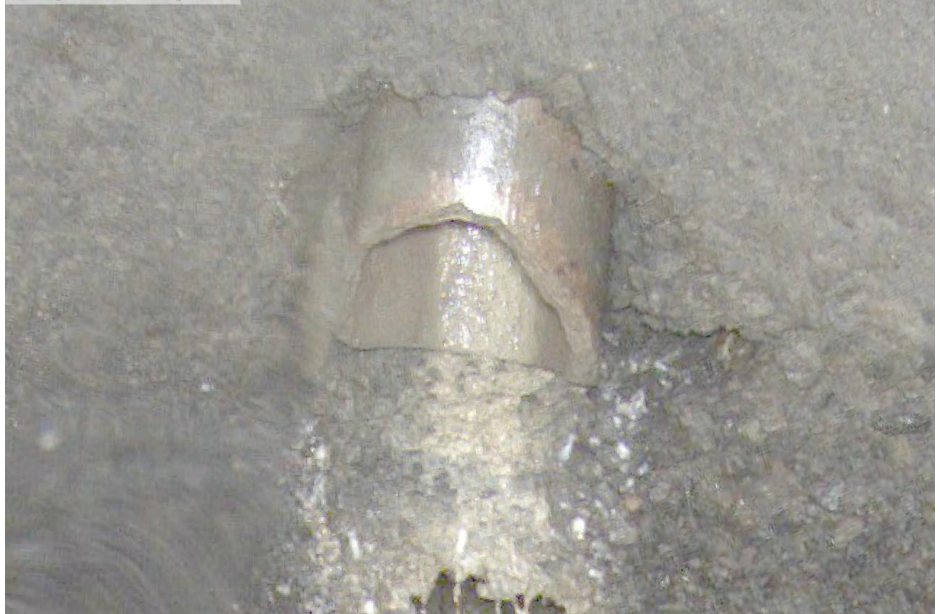
**Foto** 034

| Nr. | Foto | Video | Tiefe | Zustand | Ber. | V | Beschreibung |
|---|---|---|---|---|---|---|---|
| 7 | 034 | | 2,25 | DAH.D | F | | Pos: 2; schadhafter Anschluss, beschädigt, Rohrende angeschlagen |

Pos: 2; schadhafter Anschluss, beschädigt, Rohrende angeschlagen

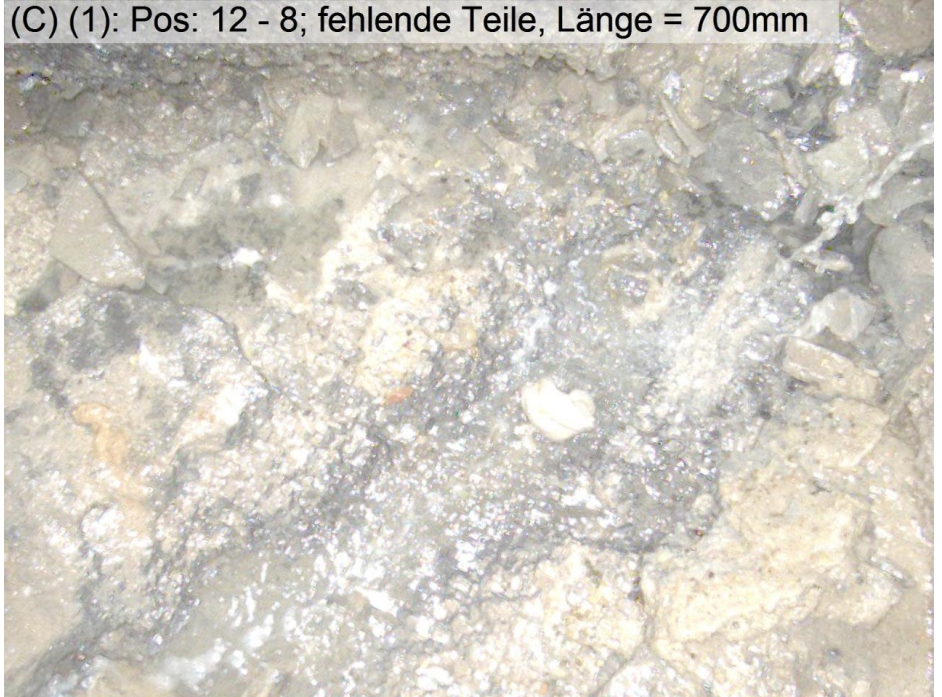
**Foto** **043**

| Nr. | Foto | Video | Tiefe | Zustand | Ber. | V | Beschreibung |
|---|---|---|---|---|---|---|---|
| 8 | 043 | | 2,60 | DAC.B | F | | (1): Pos: 12 - 8; fehlende Teile, Länge = 700mm |

(1): Pos: 12 - 8; fehlende Teile,  
Länge = 700mm

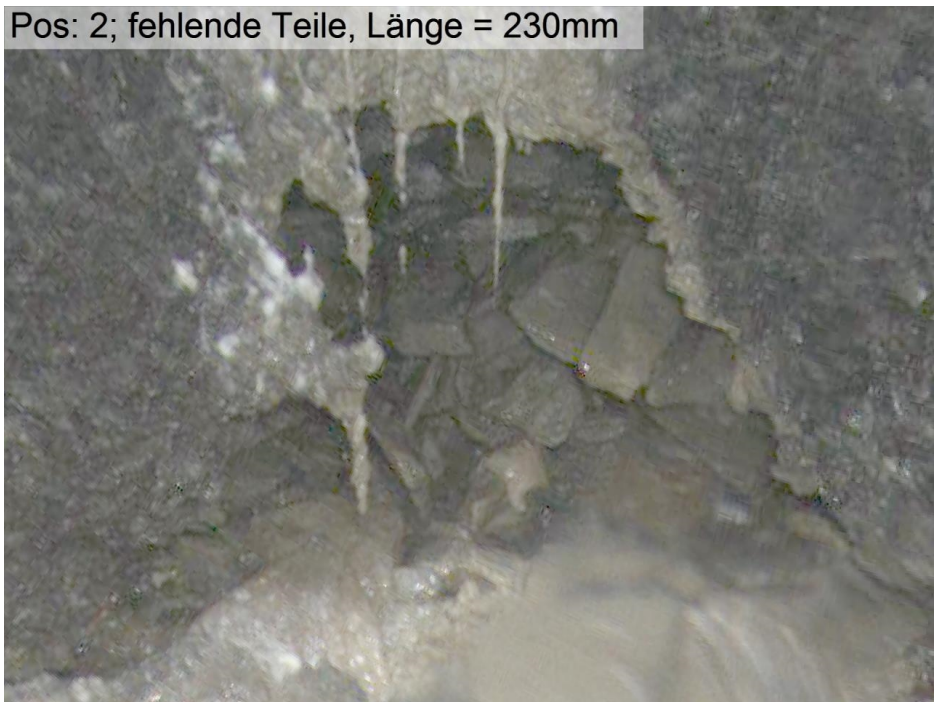
**Foto** **044**

| Nr. | Foto | Video | Tiefe | Zustand | Ber. | V | Beschreibung |
|---|---|---|---|---|---|---|---|
| 9 | 044 | | 2,80 | DAC.B | F | | Pos: 2; fehlende Teile, Länge = 230mm |

Pos: 2; fehlende Teile, Länge =  
230mm

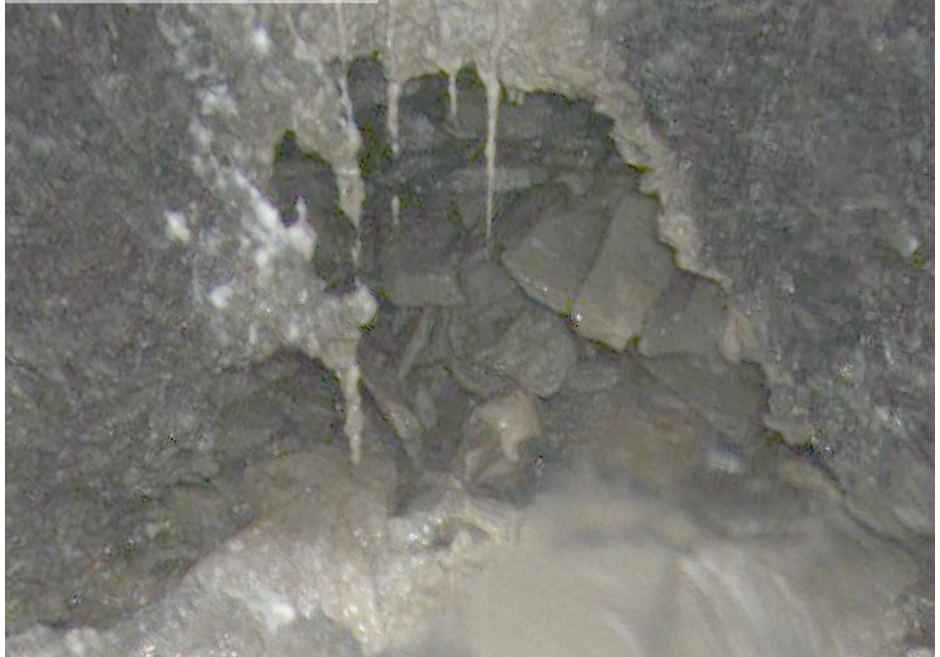
**Foto** 045

| Nr. | Foto | Video | Tiefe | Zustand | Ber. | V | Beschreibung |
|---|---|---|---|---|---|---|---|
| 10 | 045 | | 2,80 | DAO | F | | Pos: 2; Boden sichtbar |

Pos: 2; Boden sichtbar

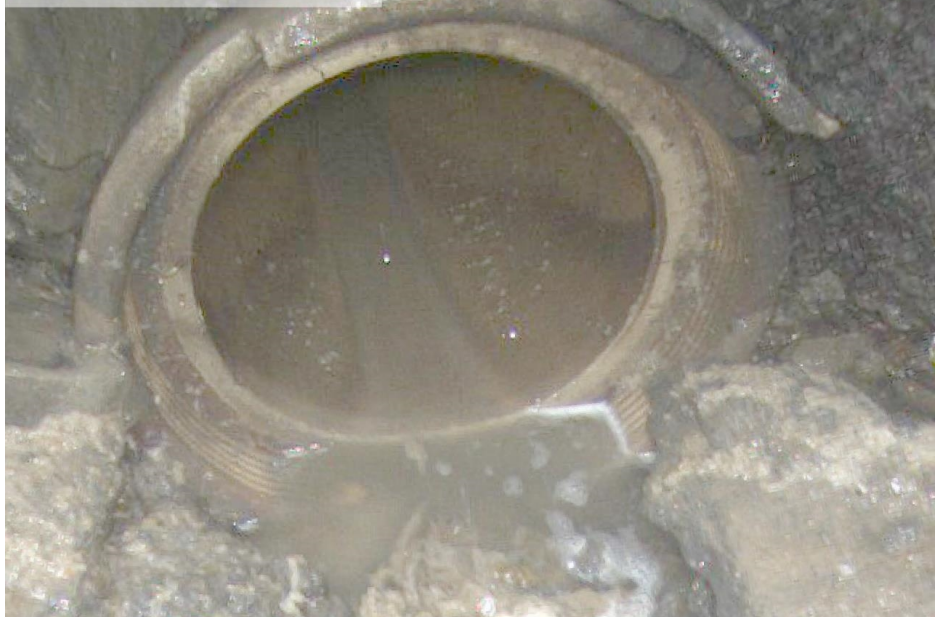
**Foto** 038

| Nr. | Foto | Video | Tiefe | Zustand | Ber. | V | Beschreibung |
|---|---|---|---|---|---|---|---|
| 11 | 038 | | 2,80 | DCA.B.Y | I | | Pos: 12; freier Zulauf ins Gerinne, nicht erkennbar, Anschluss in der Sohle |
| | | | 2,80 | DCG.A.B | I | | Pos: 12; Anschlussleitung, kreisförmig, entwässert aus Schacht oder Inspektionsöffnung, Höhe = 400mm |

Pos: 12; freier Zulauf ins Gerinne, nicht erkennbar, Anschluss in der Sohle

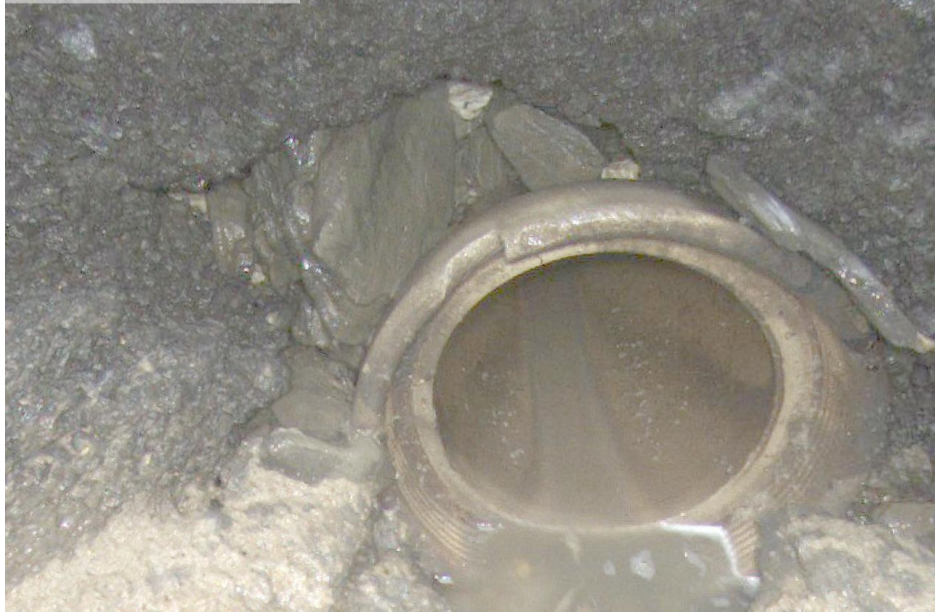
**Foto** 041

| Nr. | Foto | Video | Tiefe | Zustand | Ber. | V | Beschreibung |
|---|---|---|---|---|---|---|---|
| 12 | 041 | | 2,80 | DAH.C | I | | Pos: 12; schadhafter Anschluss, teilweise Spalt am Anschlussumfang |

Pos: 12; schadhafter Anschluss,  
teilweise Spalt am Anschlussumfang

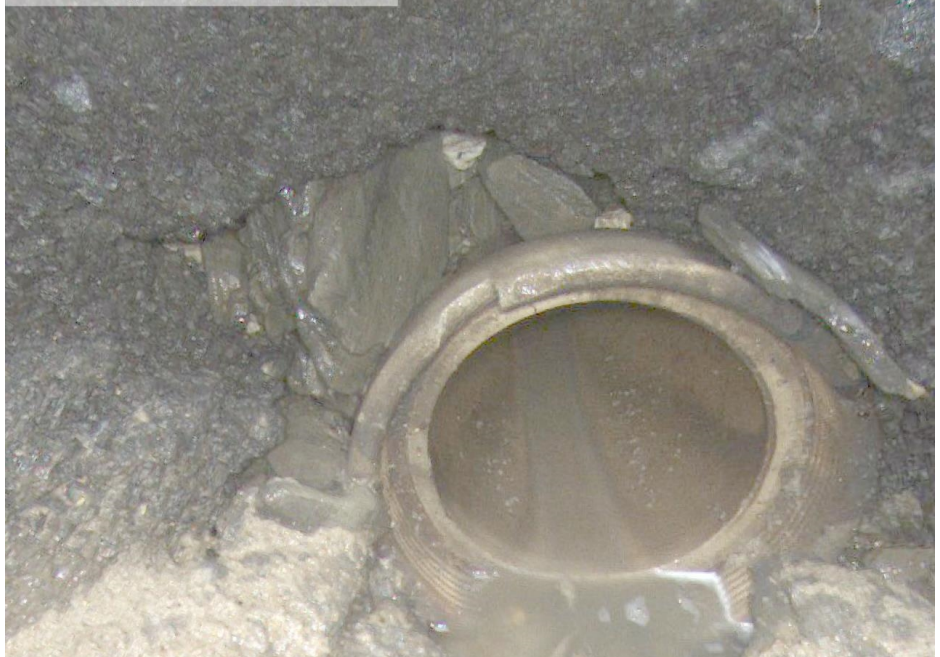
**Foto** 042

| Nr. | Foto | Video | Tiefe | Zustand | Ber. | V | Beschreibung |
|---|---|---|---|---|---|---|---|
| 13 | 042 | | 2,80 | DAO | I | | Pos: 12; Boden sichtbar |

Pos: 12; Boden sichtbar
