**KSM**  
UMWELTDIENSTE

## Schachtbericht

### Schacht 02163M0040

## Schachtbildbericht

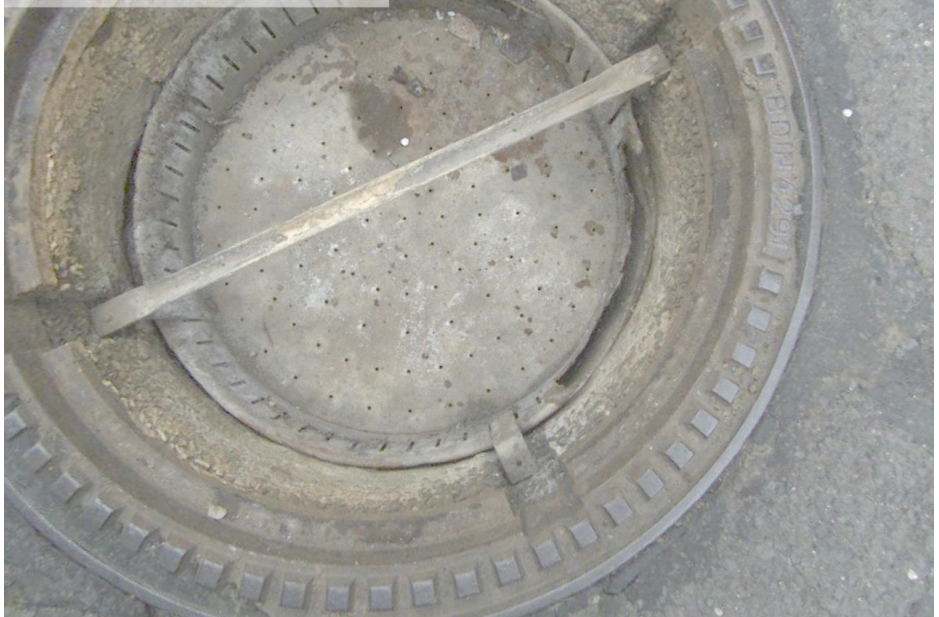
**Foto** 047

| Nr. | Foto | Video | Tiefe | Zustand | Ber. | V | Beschreibung |
|---|---|---|---|---|---|---|---|
| 1 | 047 | | 0,10 | DCM.C | A | | Pos: 3 - 6; Schmutzfänger unter Abdeckung, schadhaft, Löcher durch Korrosion |

Pos: 3 - 6; Schmutzfänger unter Abdeckung, schadhaft, Löcher durch Korrosion

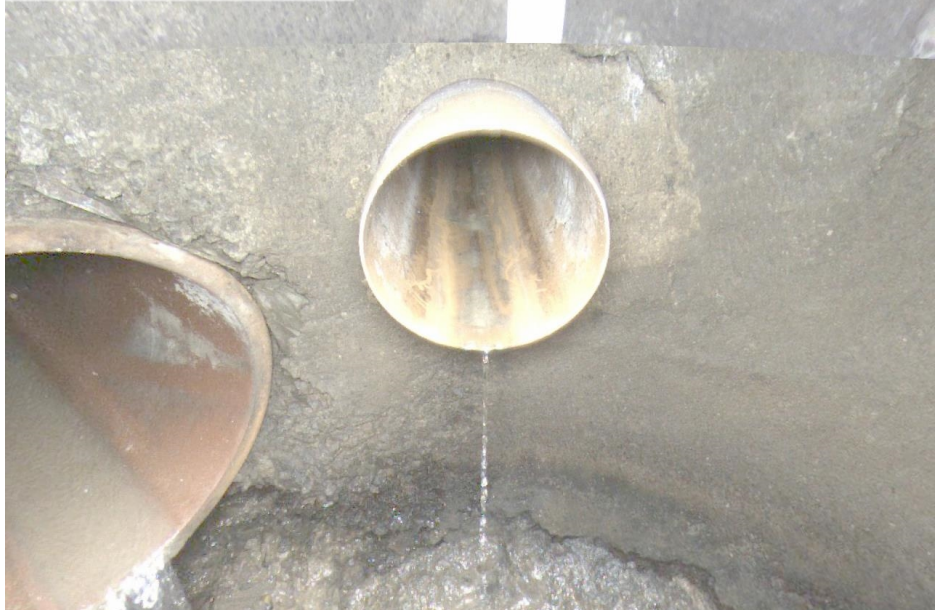
**Foto** 049

| Nr. | Foto | Video | Tiefe | Zustand | Ber. | V | Beschreibung |
|---|---|---|---|---|---|---|---|
| 2 | 049 | | 1,51 | DCA.Z.Y | F | | Pos: 8; anderer Anschluss, nicht erkennbar, Anschluss auf der Schachtwand |

Pos: 8; anderer Anschluss, nicht erkennbar, Anschluss auf der Schachtwand

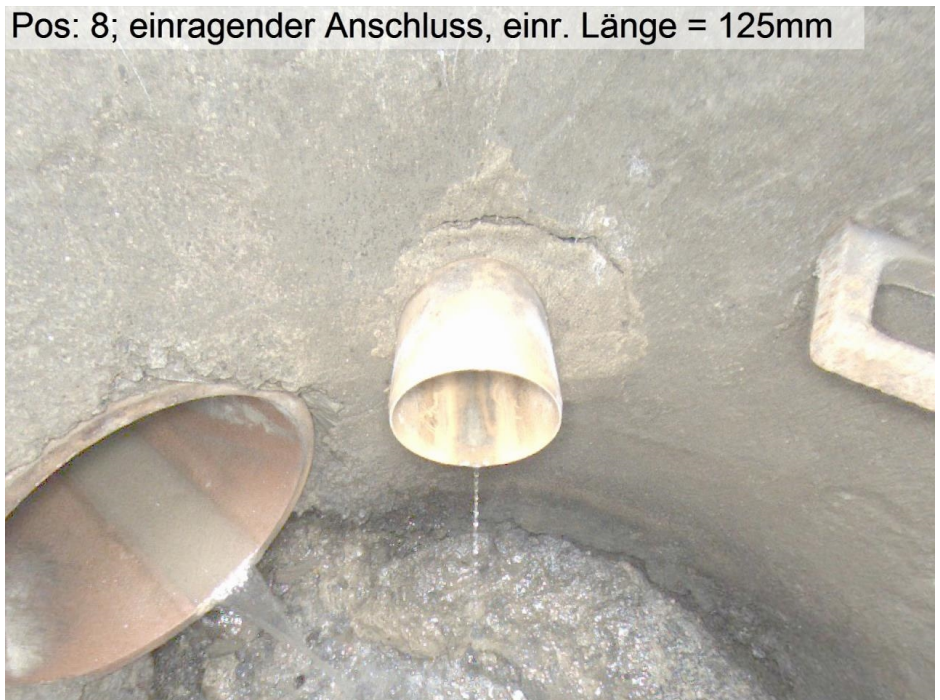
**Foto** 086

| Nr. | Foto | Video | Tiefe | Zustand | Ber. | V | Beschreibung |
|---|---|---|---|---|---|---|---|
| 3 | 086 | | 1,51 | DAG | F | | Pos: 8; einragender Anschluss, einr. Länge = 125mm |

Pos: 8; einragender Anschluss, einr. Länge = 125mm

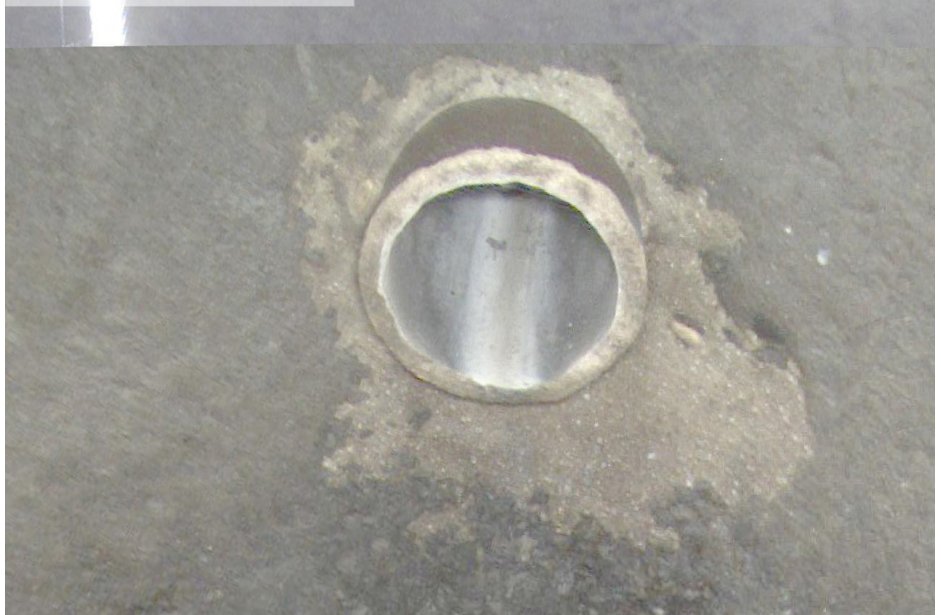
**Foto** 051

| Nr. | Foto | Video | Tiefe | Zustand | Ber. | V | Beschreibung |
|---|---|---|---|---|---|---|---|
| 4 | 051 | | 1,63 | DCA.Z.Y | F | | Pos: 2; anderer Anschluss, nicht erkennbar, Anschluss auf der Schachtwand |

Pos: 2; anderer Anschluss, nicht erkennbar, Anschluss auf der Schachtwand

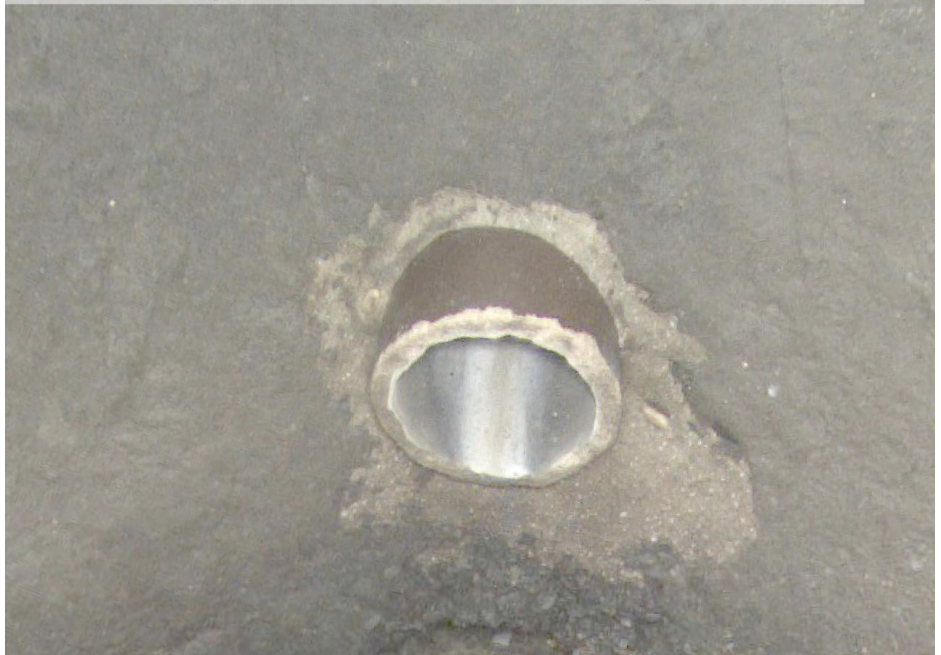
**Foto** 052

| Nr. | Foto | Video | Tiefe | Zustand | Ber. | V | Beschreibung |
|---|---|---|---|---|---|---|---|
| 5 | 052 | | 1,63 | DAG | F | | Pos: 2; einragender Anschluss, einr. Länge = 100mm |

Pos: 2; einragender Anschluss, einr. Länge = 100mm

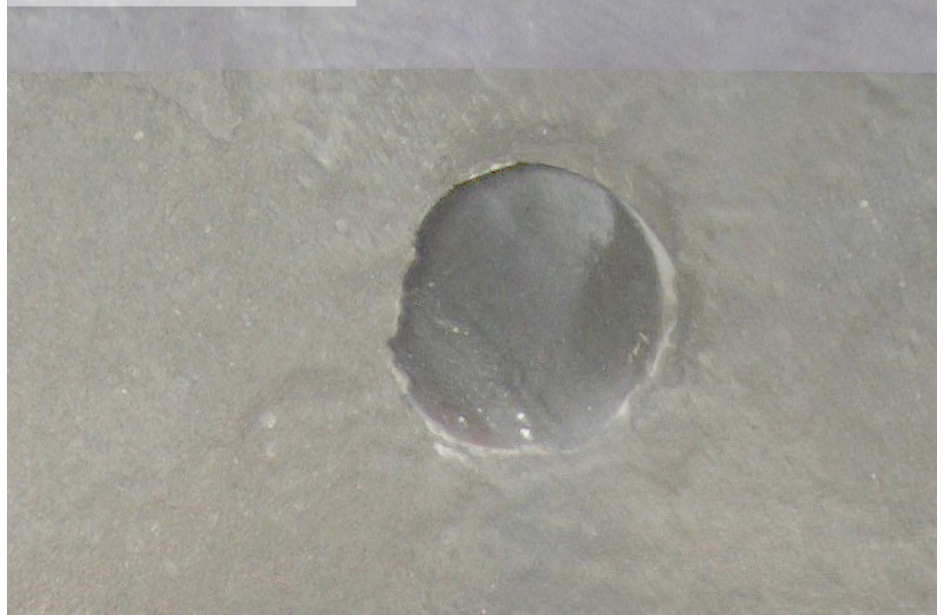
**Foto** 050

| Nr. | Foto | Video | Tiefe | Zustand | Ber. | V | Beschreibung |
|---|---|---|---|---|---|---|---|
| 6 | 050 | | 1,63 | DCA.Z.Y | F | | Pos: 10; anderer Anschluss, nicht erkennbar, Anschluss auf der Schachtwand |

Pos: 10; anderer Anschluss, nicht erkennbar, Anschluss auf der Schachtwand

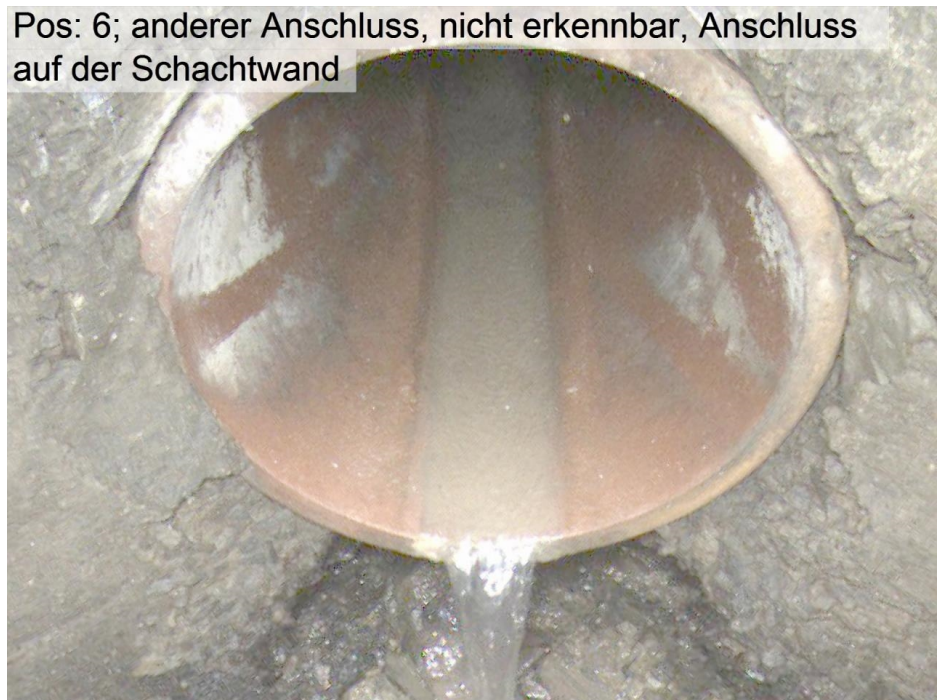
**Foto** 053

| Nr. | Foto | Video | Tiefe | Zustand | Ber. | V | Beschreibung |
|---|---|---|---|---|---|---|---|
| 7 | 053 | | 1,76 | DCA.Z.Y | F | | Pos: 6; anderer Anschluss, nicht erkennbar, Anschluss auf der Schachtwand |

Pos: 6; anderer Anschluss, nicht erkennbar, Anschluss auf der Schachtwand

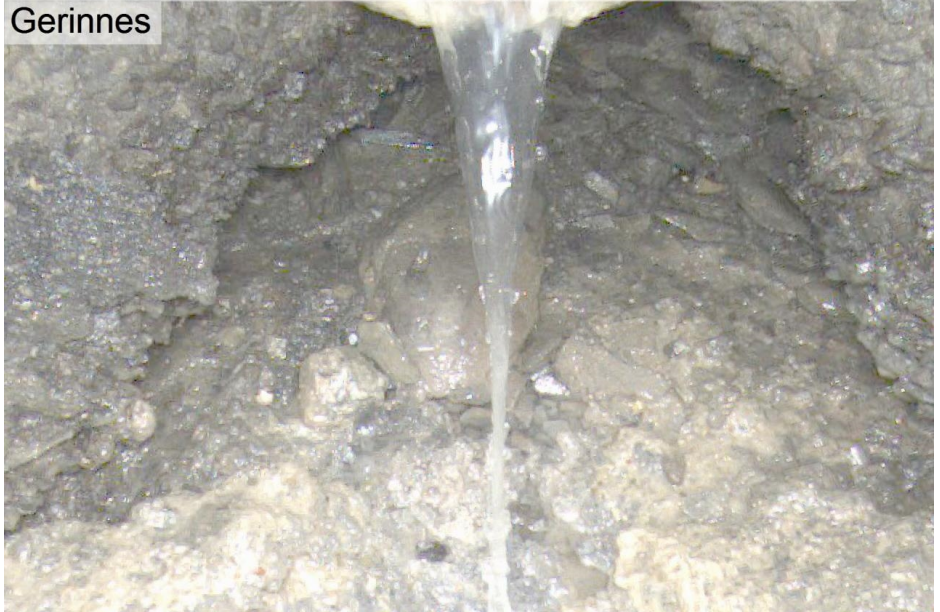
**Foto** 057

| Nr. | Foto | Video | Tiefe | Zustand | Ber. | V | Beschreibung |
|---|---|---|---|---|---|---|---|
| 8 | 057 | | 1,76 | DAF.I.D | F | | Anfang (1): Pos: 6; Oberflächenschaden, fehlende Wand, chemisch - Beschädigung im unteren Teil des Gerinnes |

Anfang (1): Pos: 6;  
Oberflächenschaden, fehlende  
Wand, chemisch - Beschädigung im  
unteren Teil des Gerinnes

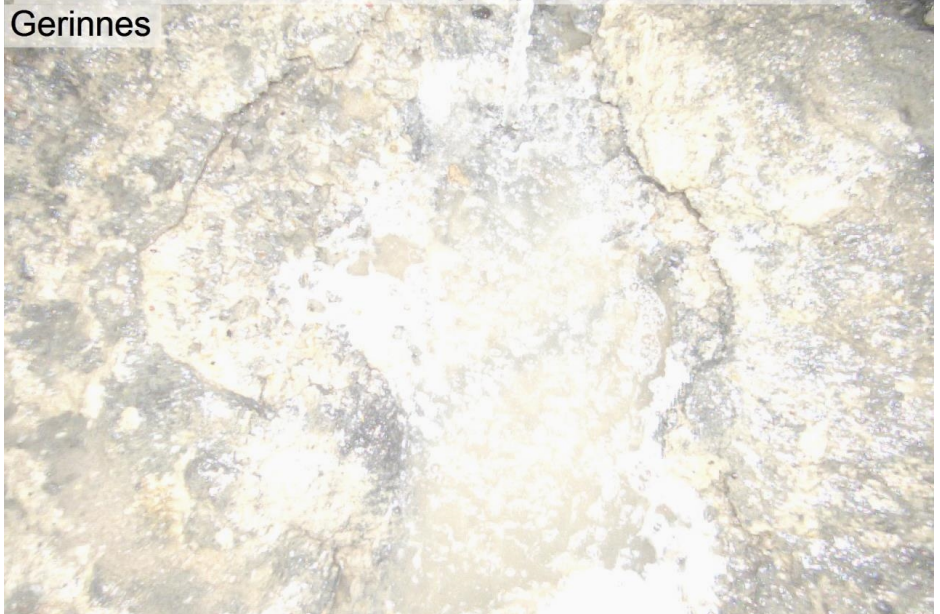
**Foto** 058

| Nr. | Foto | Video | Tiefe | Zustand | Ber. | V | Beschreibung |
|---|---|---|---|---|---|---|---|
| 9 | 058 | | 1,97 | DAF.I.D | F | | (1): Pos: 12 - 12; Oberflächenschaden, fehlende Wand, chemisch - Beschädigung im unteren Teil des Gerinnes |

(1): Pos: 12 - 12;  
Oberflächenschaden, fehlende  
Wand, chemisch - Beschädigung im  
unteren Teil des Gerinnes

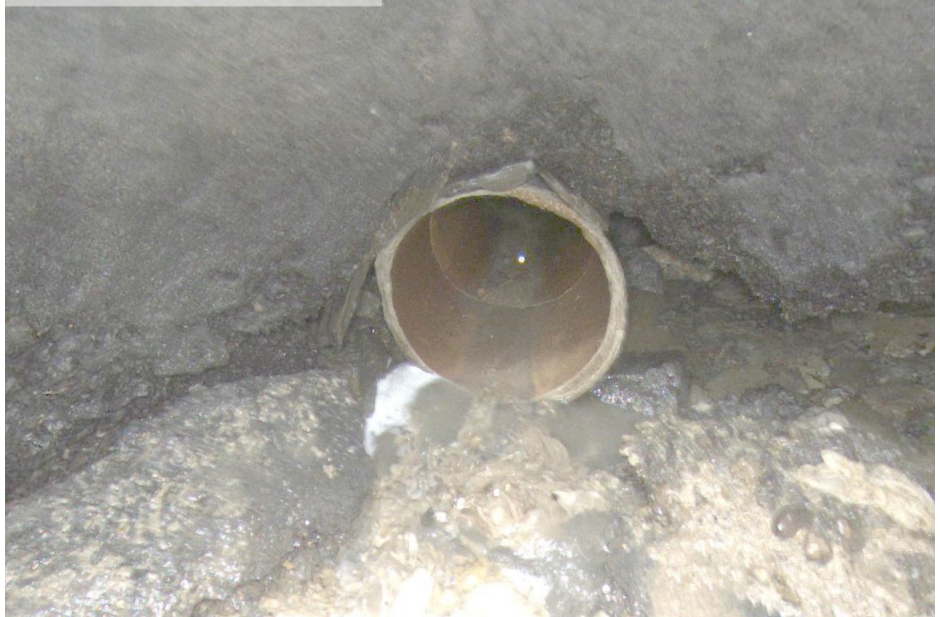
**Foto** **055**

| Nr. | Foto | Video | Tiefe | Zustand | Ber. | V | Beschreibung |
|---|---|---|---|---|---|---|---|
| 10 | 055 | | 2,28 | DCA.B.Y | I | | Pos: 12; freier Zulauf ins Gerinne, nicht erkennbar, Anschluss in der Sohle |

Pos: 12; freier Zulauf ins Gerinne,  
nicht erkennbar, Anschluss in der  
Sohle

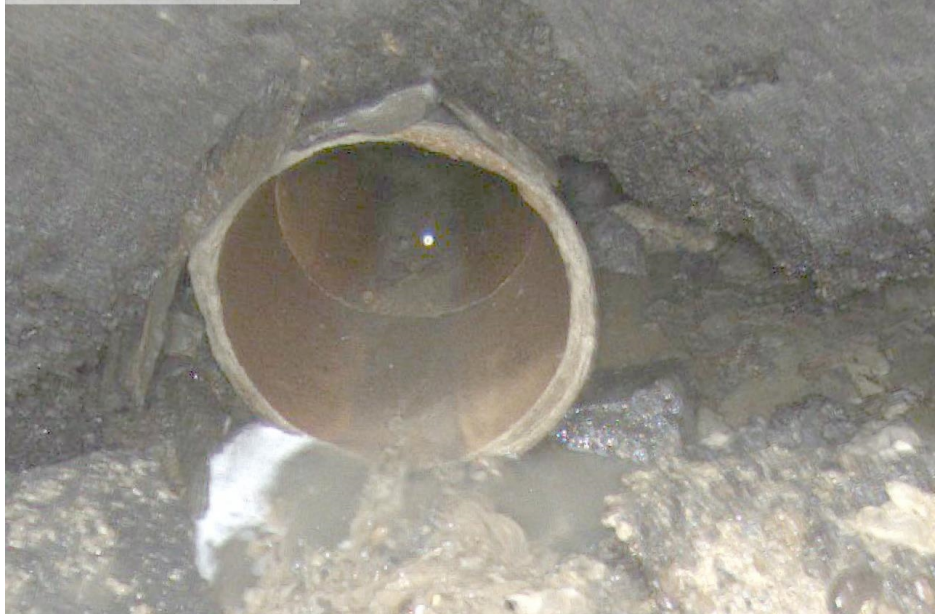
**Foto** **056**

| Nr. | Foto | Video | Tiefe | Zustand | Ber. | V | Beschreibung |
|---|---|---|---|---|---|---|---|
| 11 | 056 | | 2,28 | DAH.C | I | | Pos: 12; schadhafter Anschluss, teilweise Spalt am Anschlussumfang |

Pos: 12; schadhafter Anschluss,  
teilweise Spalt am Anschlussumfang
