**KSM**  
UMWELTDIENSTE

### Schacht 02163M0050

## Schachtbericht

### Inspektion 24.03.2026

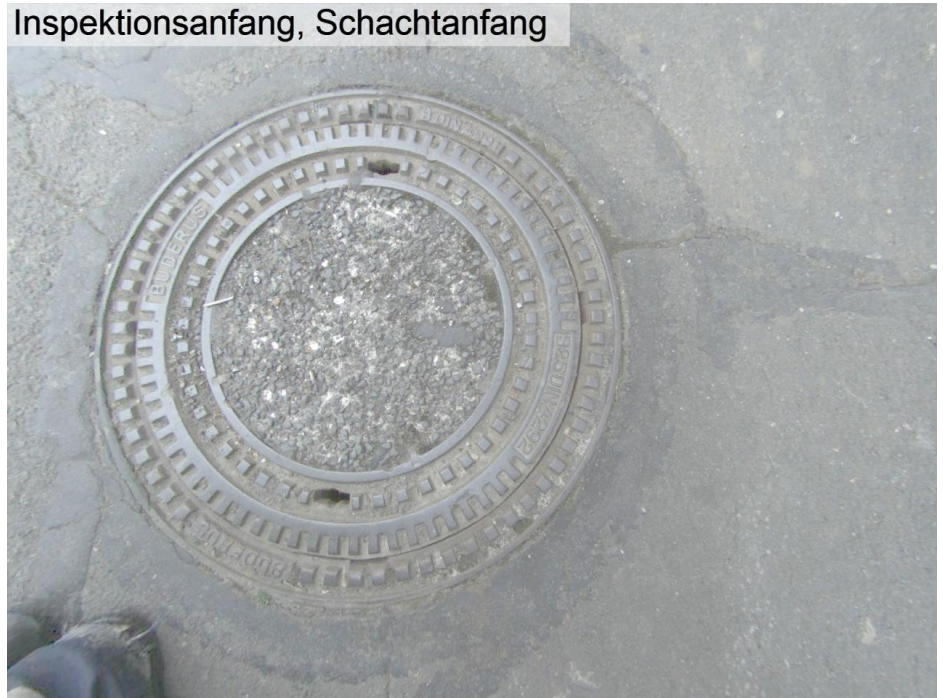
**Foto** 060

| Nr. | Foto | Video | Tiefe | Zustand | Ber. | V | Beschreibung |
|---|---|---|---|---|---|---|---|
| | 060 | | 0,00 | DDB | | | Inspektionsanfang, Schachtanfang |

Inspektionsanfang, Schachtanfang

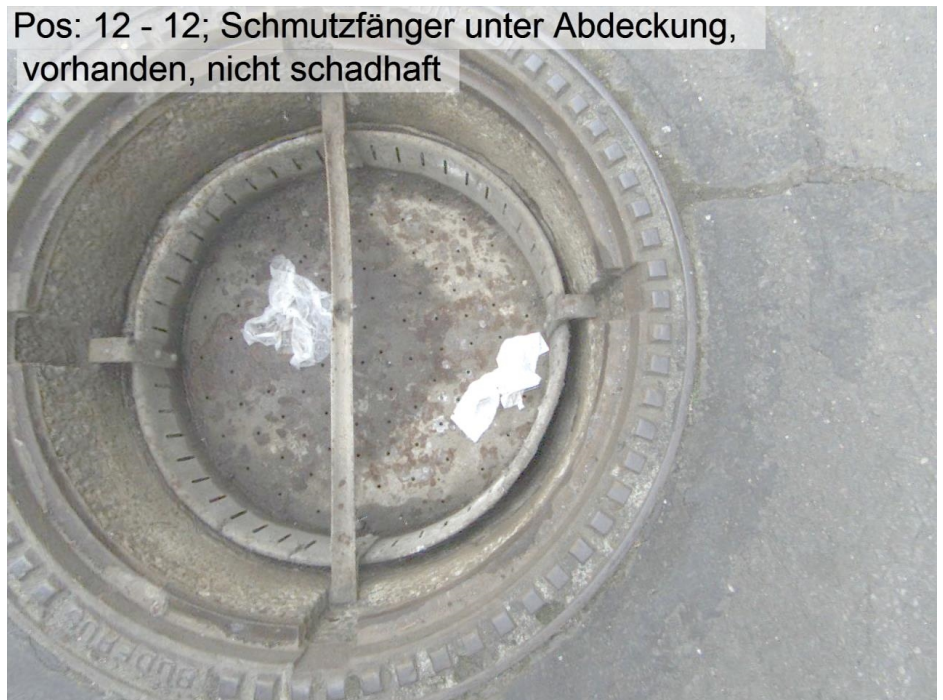
**Foto** 061

| Nr. | Foto | Video | Tiefe | Zustand | Ber. | V | Beschreibung |
|---|---|---|---|---|---|---|---|
| | 061 | | 0,09 | DCM.A | A | | Pos: 12 - 12; Schmutzfänger unter Abdeckung, vorhanden, nicht schadhaft |

Pos: 12 - 12; Schmutzfänger unter Abdeckung, vorhanden, nicht schadhaft

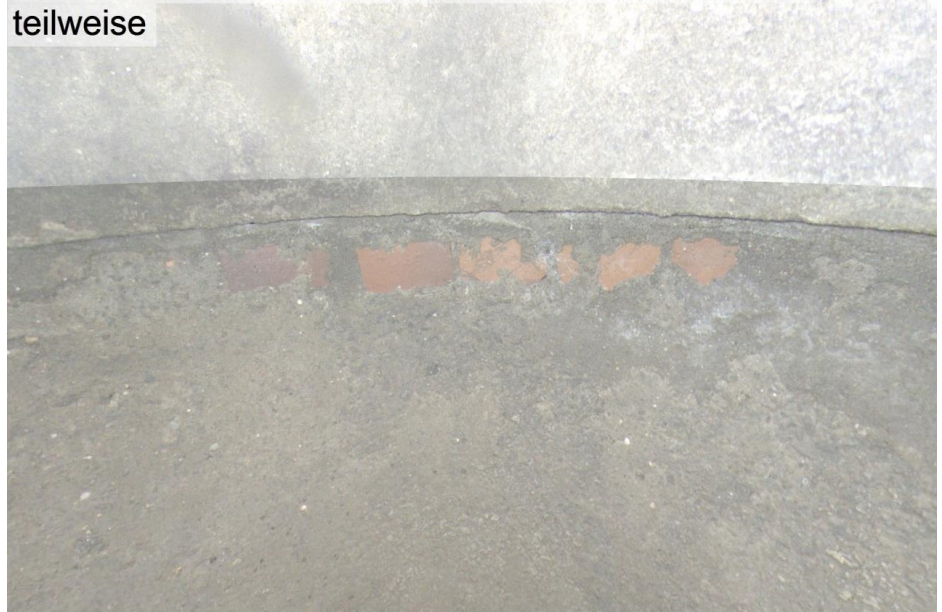
**Foto** 063

| Nr. | Foto | Video | Tiefe | Zustand | Ber. | V | Beschreibung |
|---|---|---|---|---|---|---|---|
| 1 | 063 | | 0,89 | DAL.Z | H | | Pos: 3 - 7; schadhafte Reparatur, anderer Schaden, Querschnittsreduzierung = 0%, Beschichtung fehlt teilweise |

Pos: 3 - 7; schadhafte Reparatur, anderer Schaden, Querschnittsreduzierung = 0%, Beschichtung fehlt teilweise

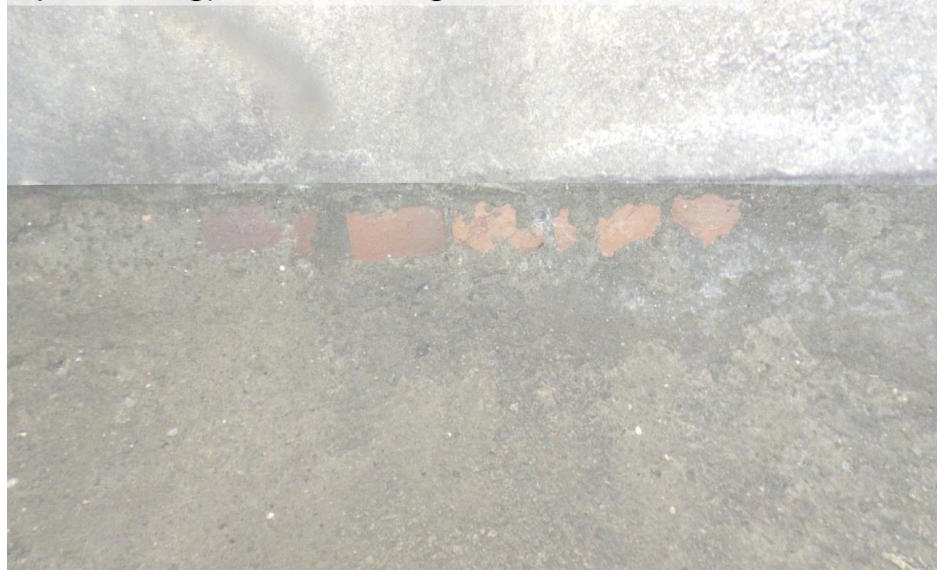
**Foto** 062

| Nr. | Foto | Video | Tiefe | Zustand | Ber. | V | Beschreibung |
|---|---|---|---|---|---|---|---|
| | 062 | | 0,89 | DCB.Z | F | | Pos: 12 - 12; punktuelle Reparatur, Reparatur an Bauteilwandung, Manuelle Techniken (z.B. Spachtelung), Beschichtung der Schachtwand |

Pos: 12 - 12; punktuelle Reparatur, Reparatur an Bauteilwandung, Manuelle Techniken (z.B. Spachtelung), Beschichtung der Schachtwand

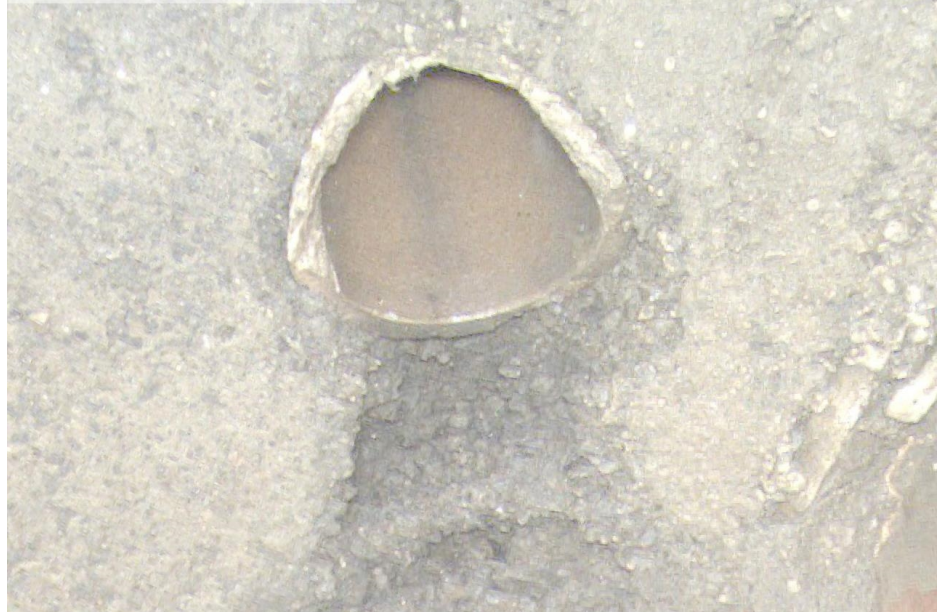
**Foto** **064**

| Nr. | Foto | Video | Tiefe | Zustand | Ber. | V | Beschreibung |
|---|---|---|---|---|---|---|---|
| 2 | 064 | | 1,72 | DCA.Z.Y | F | | Pos: 4; anderer Anschluss, nicht erkennbar, Anschluss auf der Schachtwand |
| | | | 1,72 | DCG.A.A | F | | Pos: 4; Anschlussleitung, kreisförmig, entwässert in Schacht oder Inspektionsöffnung, Höhe = 125mm |

Pos: 4; anderer Anschluss, nicht erkennbar, Anschluss auf der Schachtwand

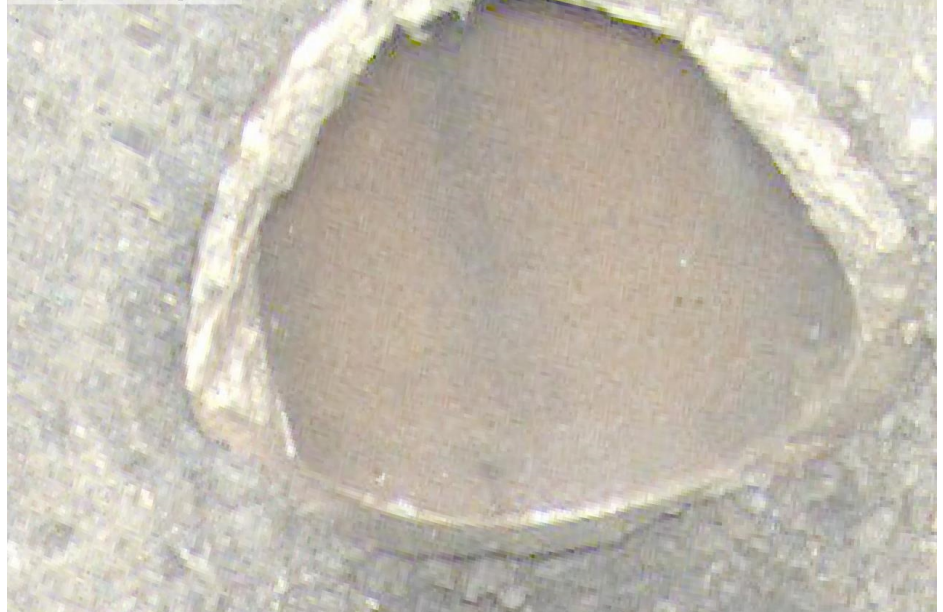
**Foto** **065**

| Nr. | Foto | Video | Tiefe | Zustand | Ber. | V | Beschreibung |
|---|---|---|---|---|---|---|---|
| 3 | 065 | | 1,72 | DAH.D | F | | Pos: 4; schadhafter Anschluss, beschädigt, Rohrende angeschlagen |

Pos: 4; schadhafter Anschluss, beschädigt, Rohrende angeschlagen

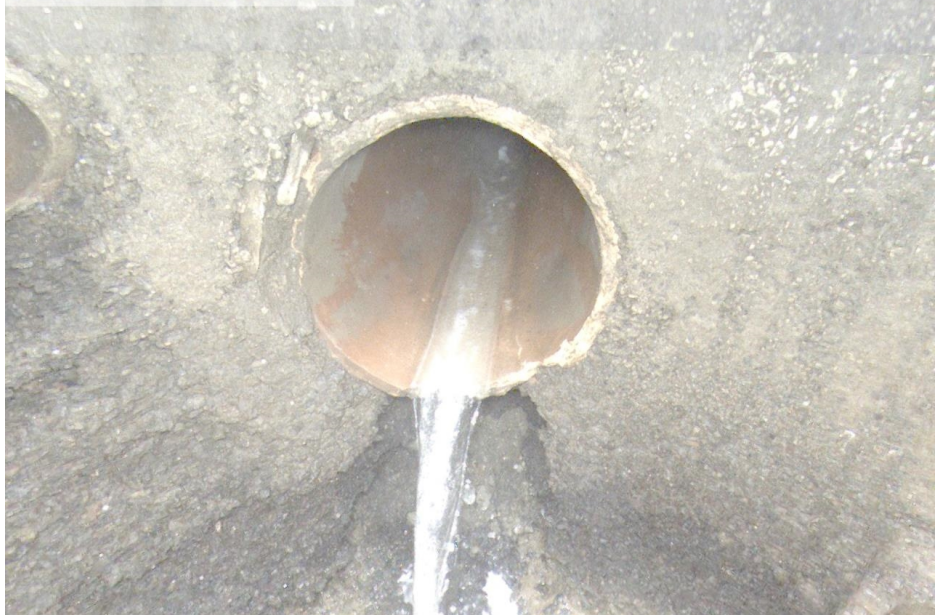
**Foto** 066

| Nr. | Foto | Video | Tiefe | Zustand | Ber. | V | Beschreibung |
|---|---|---|---|---|---|---|---|
| 4 | 066 | | 2,03 | DCA.Z.Y | F | | Pos: 6; anderer Anschluss, nicht erkennbar, Anschluss auf der Schachtwand |
| | | | 2,03 | DCG.A.A | F | | Pos: 6; Anschlussleitung, kreisförmig, entwässert in Schacht oder Inspektionsöffnung, Höhe = 400mm |

Pos: 6; anderer Anschluss, nicht erkennbar, Anschluss auf der Schachtwand

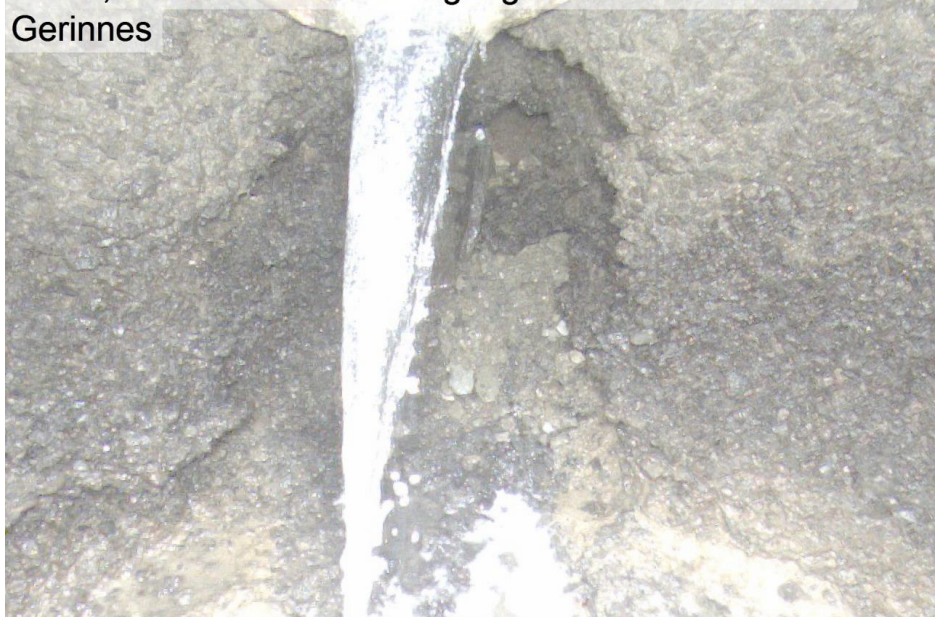
**Foto** 067

| Nr. | Foto | Video | Tiefe | Zustand | Ber. | V | Beschreibung |
|---|---|---|---|---|---|---|---|
| 5 | 067 | | 2,03 | DAF.I.D | F | | Anfang (1): Pos: 6; Oberflächenschaden, fehlende Wand, chemisch - Beschädigung im unteren Teil des Gerinnes |

Anfang (1): Pos: 6;  
Oberflächenschaden, fehlende  
Wand, chemisch - Beschädigung im  
unteren Teil des Gerinnes

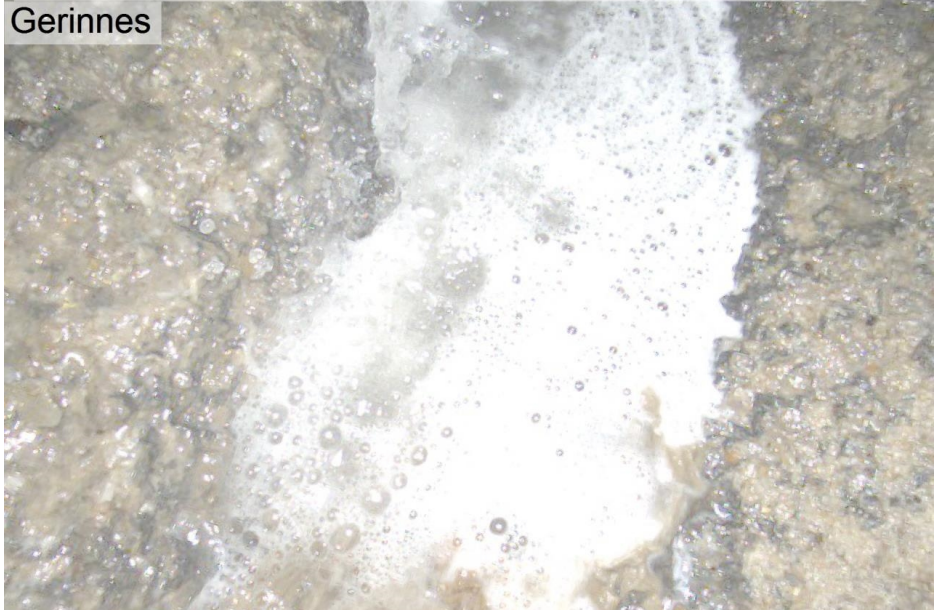
**Foto** 069

| Nr. | Foto | Video | Tiefe | Zustand | Ber. | V | Beschreibung |
|---|---|---|---|---|---|---|---|
| 6 | 069 | | 2,54 | DAF.I.D | F | | (1): Pos: 12 - 12; Oberflächenschaden, fehlende Wand, chemisch - Beschädigung im unteren Teil des Gerinnes |

(1): Pos: 12 - 12;  
Oberflächenschaden, fehlende  
Wand, chemisch - Beschädigung im  
unteren Teil des Gerinnes

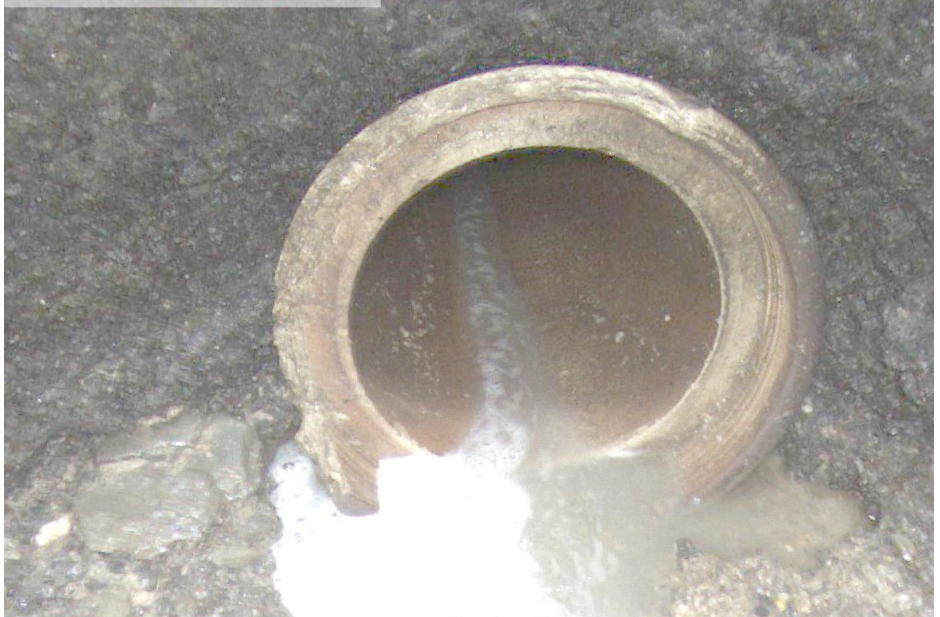
**Foto** 068

| Nr. | Foto | Video | Tiefe | Zustand | Ber. | V | Beschreibung |
|---|---|---|---|---|---|---|---|
| 7 | 068 | | 2,64 | DCA.B.Y | I | | Pos: 12; freier Zulauf ins Gerinne, nicht erkennbar, Anschluss in der Sohle |
| | | | 2,64 | DCG.A.B | I | | Pos: 12; Anschlussleitung, kreisförmig, entwässert aus Schacht oder Inspektionsöffnung, Höhe = 400mm |

Pos: 12; freier Zulauf ins Gerinne,  
nicht erkennbar, Anschluss in der  
Sohle

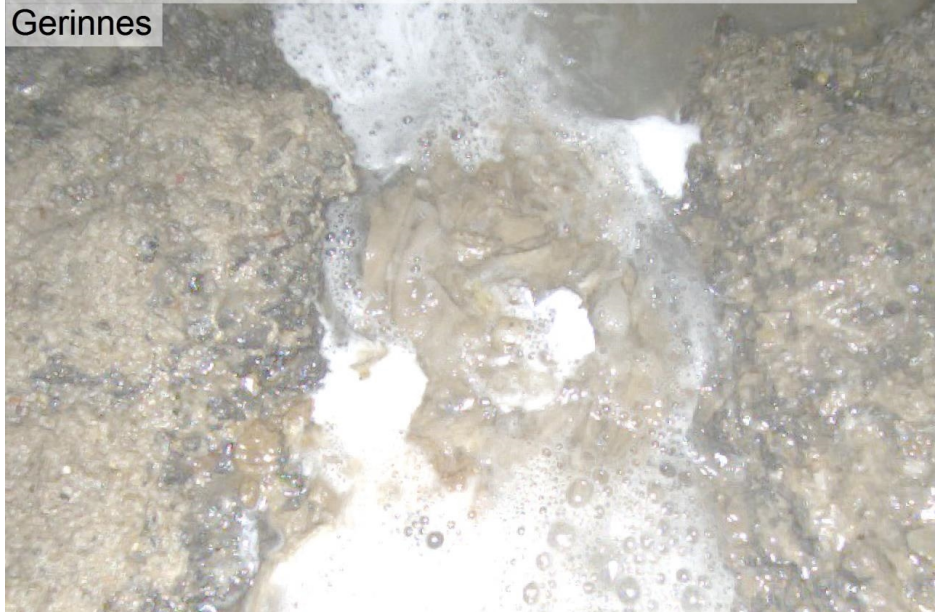
**Foto** 070

| Nr. | Foto | Video | Tiefe | Zustand | Ber. | V | Beschreibung |
|---|---|---|---|---|---|---|---|
| 8 | 070 | | 2,64 | DAF.I.D | F | | Ende(1): Pos: 12 - 12; Oberflächenschaden, fehlende Wand, chemisch - Beschädigung im unteren Teil des Gerinnes |

Ende(1): Pos: 12 - 12;  
 Oberflächenschaden, fehlende  
 Wand, chemisch - Beschädigung im  
 unteren Teil des Gerinnes

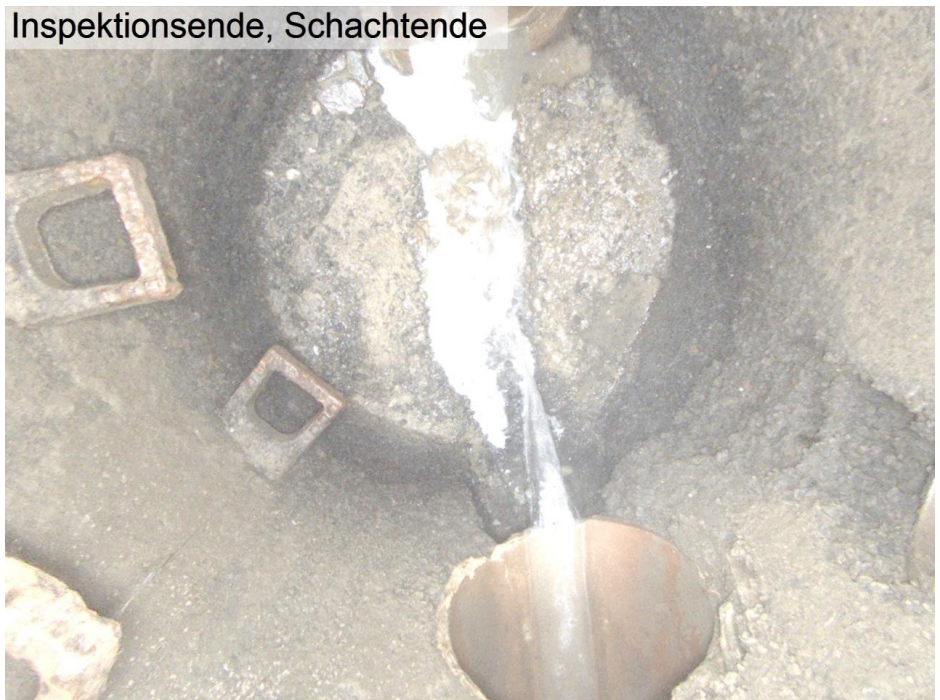
**Foto** 071

| Nr. | Foto | Video | Tiefe | Zustand | Ber. | V | Beschreibung |
|---|---|---|---|---|---|---|---|
| | 071 | | 2,64 | DDB | | | Inspektionsende, Schachtende |

Inspektionsende, Schachtende
