## Schachtbericht

### Schacht 02163M0060

### Inspektion 24.03.2026

| <b>Ort / Straße</b> | Alflen / Kirchstrasse | | |

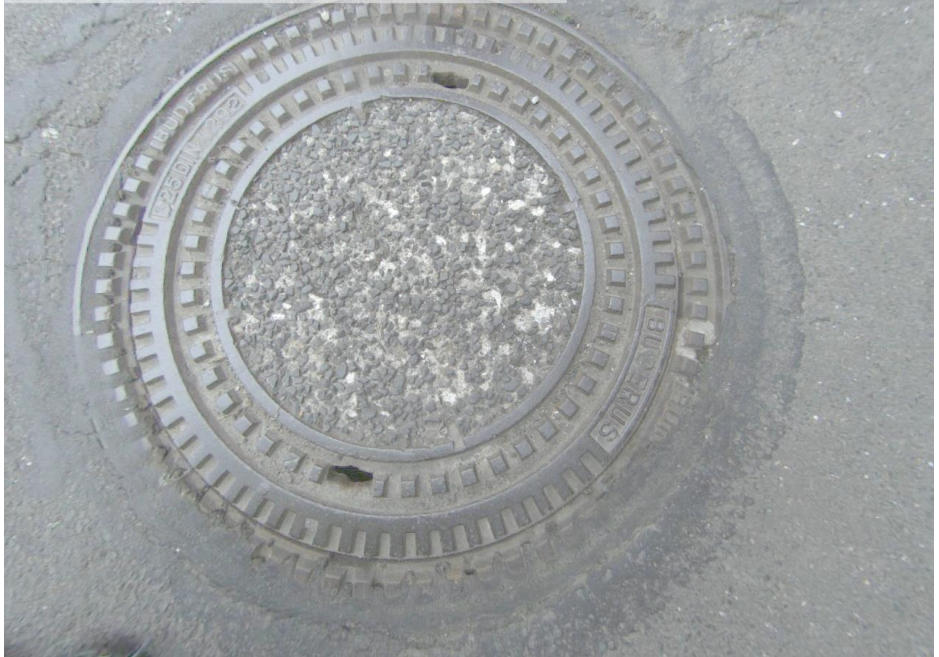
**Foto** 072

Inspektionsanfang, Schachtanfang

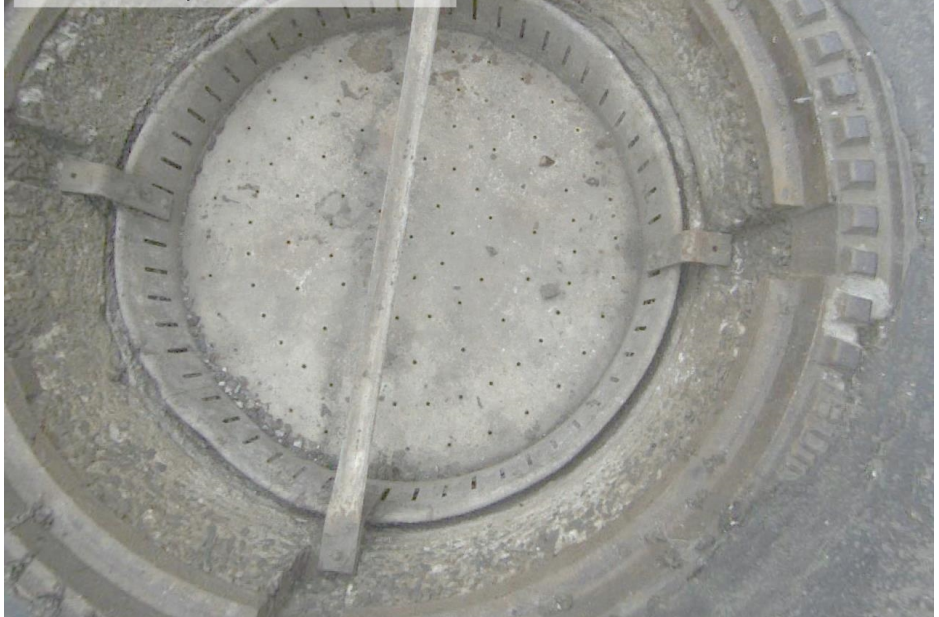
**Foto** 073

| Nr. | Foto | Video | Tiefe | Zustand | Ber. | V | Beschreibung |
|---|---|---|---|---|---|---|---|
| | 073 | | 0,06 | DCM.A | A | | Pos: 12 - 12; Schmutzfänger unter Abdeckung, vorhanden, nicht schadhaft |

Pos: 12 - 12; Schmutzfänger unter Abdeckung, vorhanden, nicht schadhaft

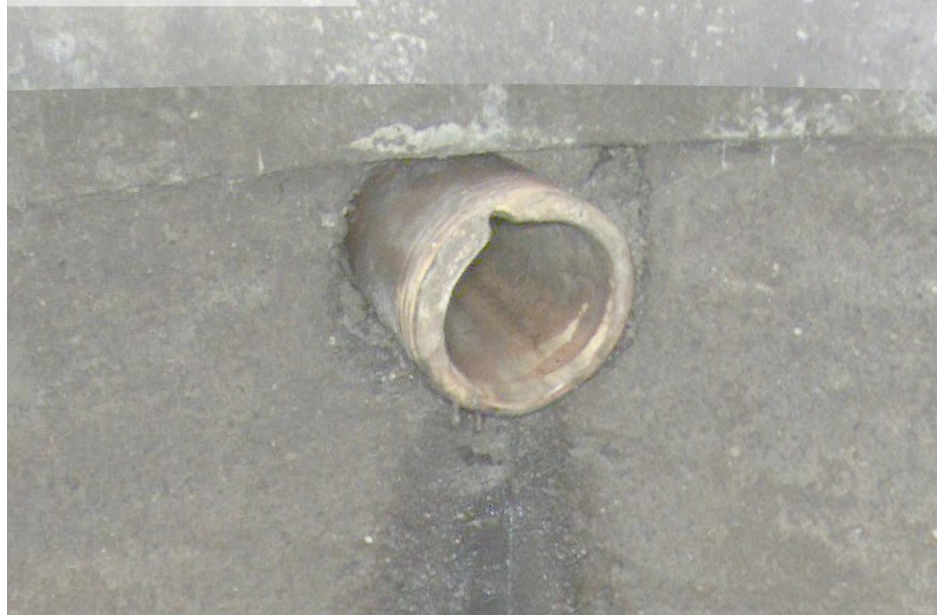
**Foto** 074

| Nr. | Foto | Video | Tiefe | Zustand | Ber. | V | Beschreibung |
|---|---|---|---|---|---|---|---|
| 1 | 074 | | 0,97 | DCA.Z.Y | F | | Pos: 5; anderer Anschluss, nicht erkennbar, Anschluss auf der Schachtwand |

Pos: 5; anderer Anschluss, nicht erkennbar, Anschluss auf der Schachtwand

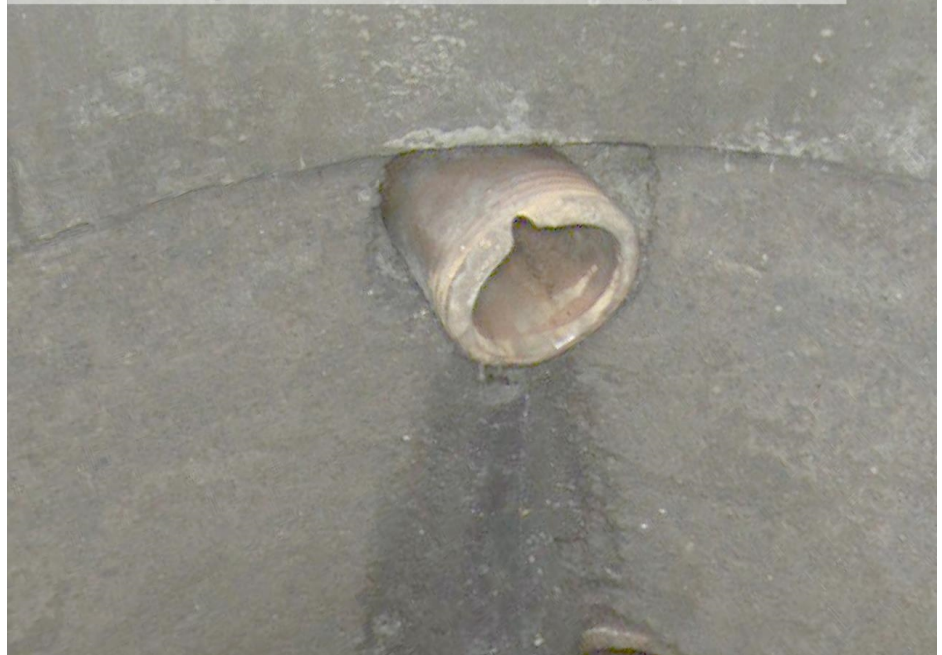
**Foto** 075

| Nr. | Foto | Video | Tiefe | Zustand | Ber. | V | Beschreibung |
|---|---|---|---|---|---|---|---|
| 2 | 075 | | 0,97 | DAG | F | | Pos: 5; einragender Anschluss, einr. Länge = 80mm |

Pos: 5; einragender Anschluss, einr. Länge = 80mm

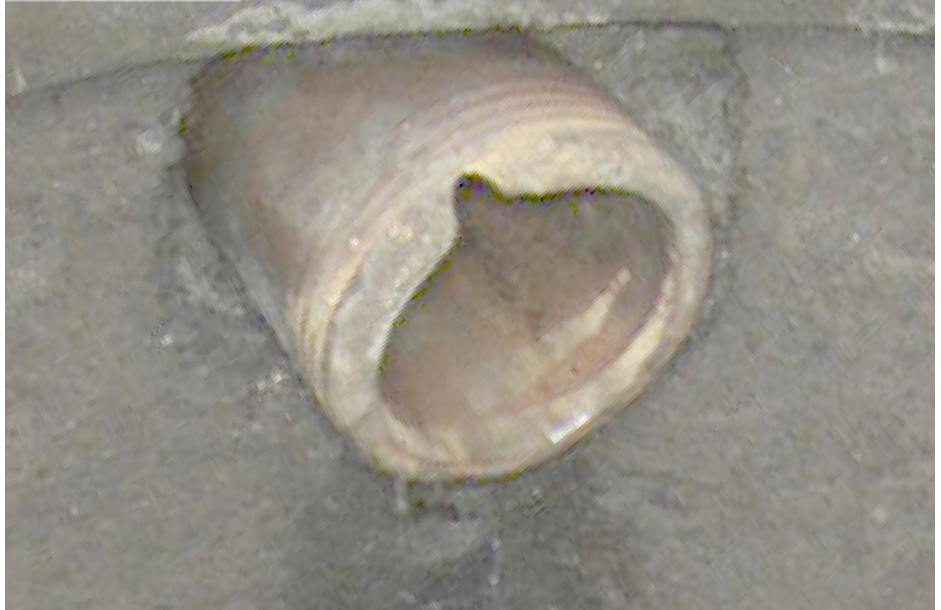
**Foto** 076

| Nr. | Foto | Video | Tiefe | Zustand | Ber. | V | Beschreibung |
|---|---|---|---|---|---|---|---|
| 3 | 076 | | 0,97 | DAH.D | F | | Pos: 5; schadhafter Anschluss, beschädigt, Rohrende angeschlagen |

Pos: 5; schadhafter Anschluss,  
beschädigt, Rohrende angeschlagen

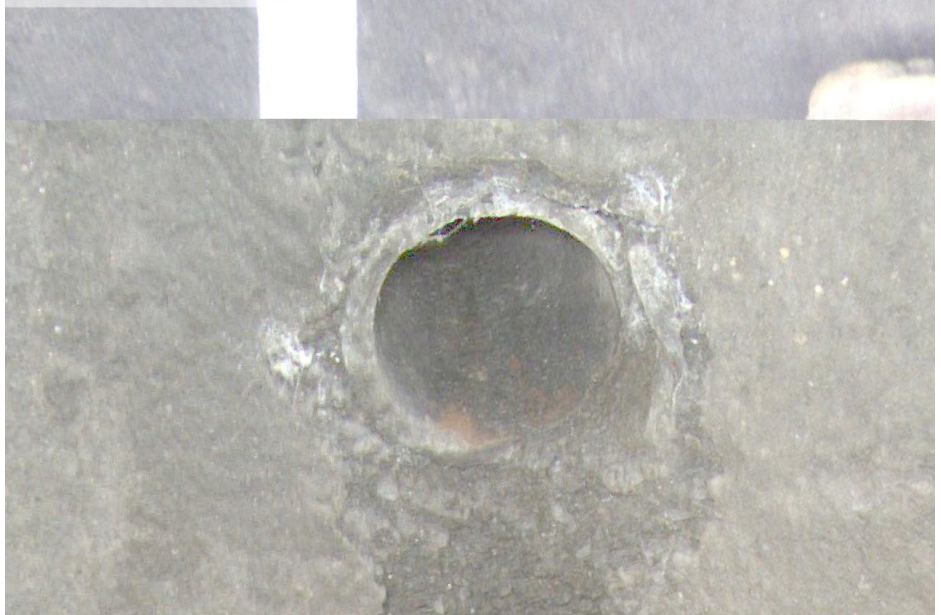
**Foto** 077

| Nr. | Foto | Video | Tiefe | Zustand | Ber. | V | Beschreibung |
|---|---|---|---|---|---|---|---|
| 4 | 077 | | 1,19 | DCA.Z.Y | F | | Pos: 7; anderer Anschluss, nicht erkennbar, Anschluss auf der Schachtwand |

Pos: 7; anderer Anschluss, nicht  
erkennbar, Anschluss auf der  
Schachtwand

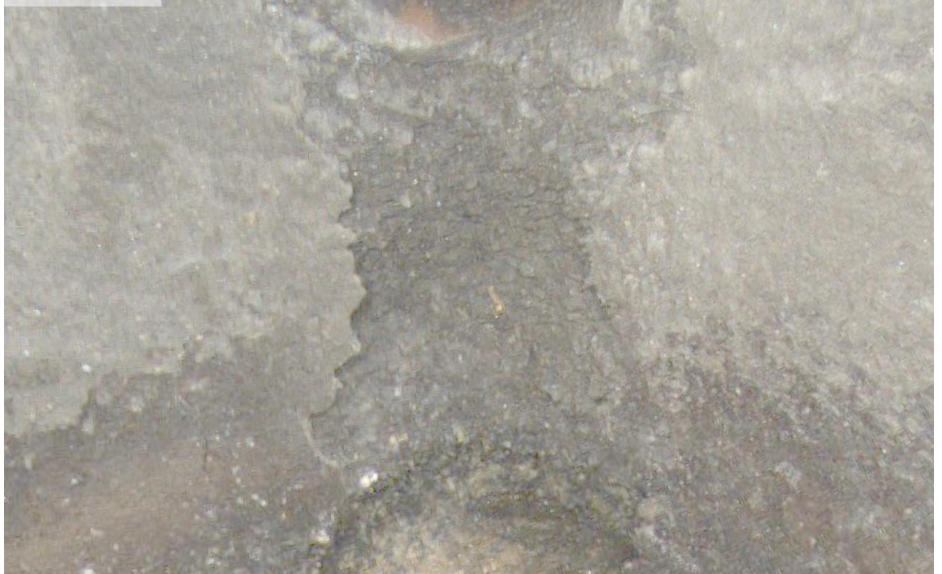
**Foto** 078

| Nr. | Foto | Video | Tiefe | Zustand | Ber. | V | Beschreibung |
|---|---|---|---|---|---|---|---|
| 5 | 078 | | 1,19 | DAF.I.D | F | | Anfang (1): Pos: 7; Oberflächenschaden, fehlende Wand, chemisch - Beschädigung im unteren Teil des Gerinnes |

Anfang (1): Pos: 7;  
Oberflächenschaden, fehlende  
Wand, chemisch - Beschädigung im  
unteren Teil des Gerinnes

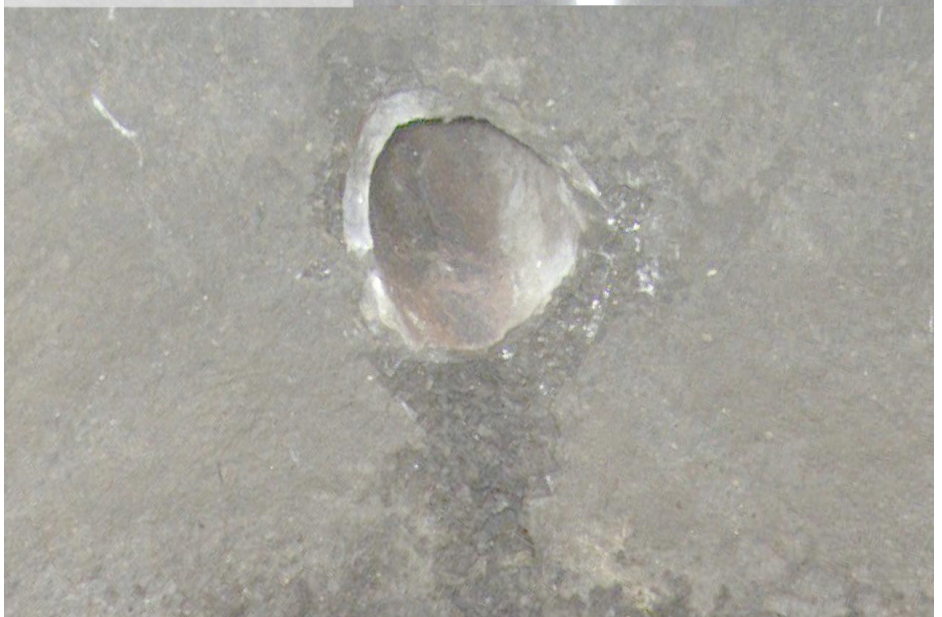
**Foto** 079

| Nr. | Foto | Video | Tiefe | Zustand | Ber. | V | Beschreibung |
|---|---|---|---|---|---|---|---|
| 6 | 079 | | 1,30 | DCA.Z.Y | F | | Pos: 3; anderer Anschluss, nicht erkennbar, Anschluss auf der Schachtwand |

Pos: 3; anderer Anschluss, nicht  
erkennbar, Anschluss auf der  
Schachtwand

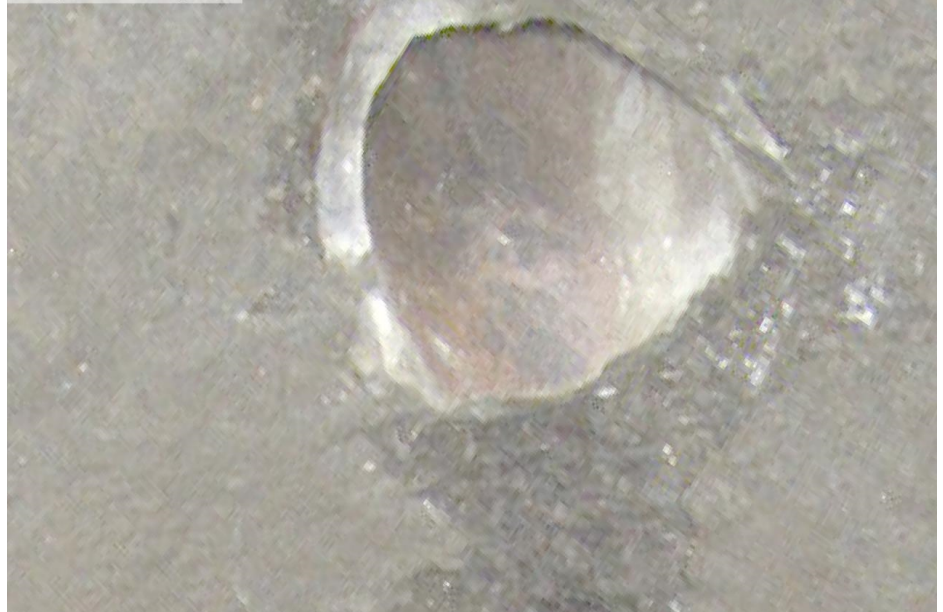
**Foto** 080

| Nr. | Foto | Video | Tiefe | Zustand | Ber. | V | Beschreibung |
|---|---|---|---|---|---|---|---|
| 7 | 080 | | 1,30 | DAH.D | F | | Pos: 3; schadhafter Anschluss, beschädigt, Rohrende angeschlagen |

Pos: 3; schadhafter Anschluss,  
beschädigt, Rohrende angeschlagen

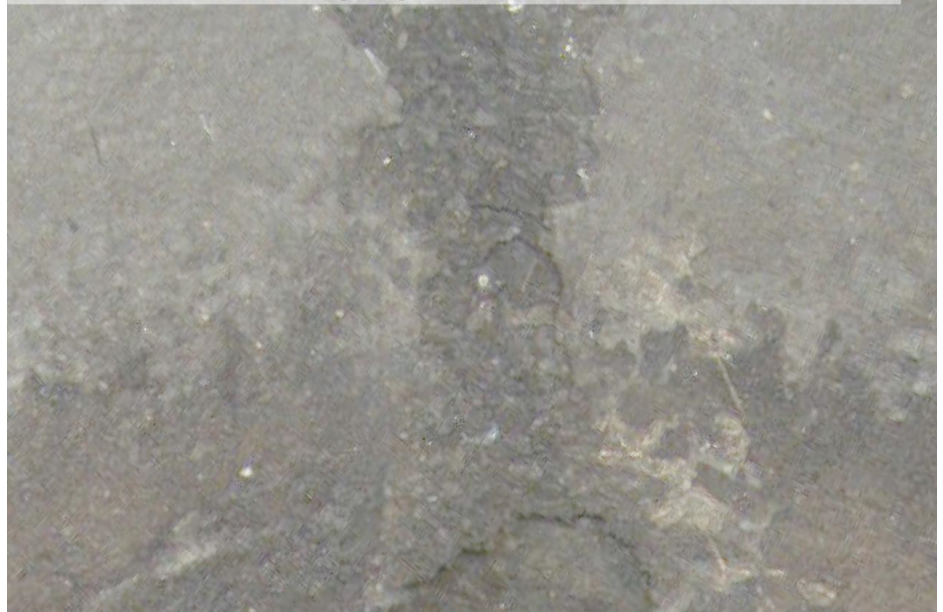
**Foto** 081

| Nr. | Foto | Video | Tiefe | Zustand | Ber. | V | Beschreibung |
|---|---|---|---|---|---|---|---|
| 8 | 081 | | 1,30 | DAF.E.D | F | | Pos: 3; Oberflächenschaden, Zuschlagstoffe fehlen, chemisch - Beschädigung im unteren Teil des Gerinnes |

Pos: 3; Oberflächenschaden,  
Zuschlagstoffe fehlen, chemisch -  
Beschädigung im unteren Teil des  
Gerinnes

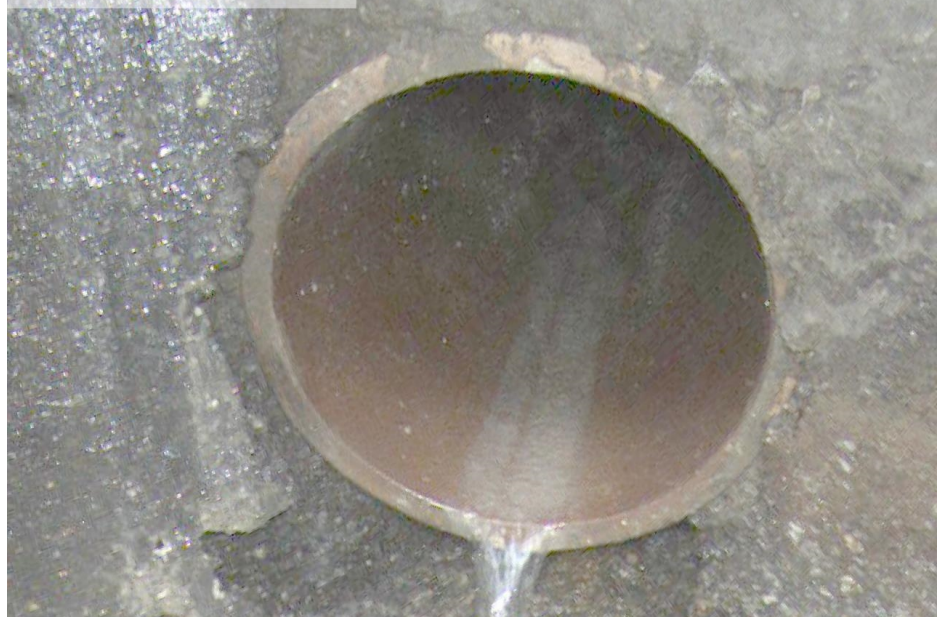
**Foto** 082

| Nr. | Foto | Video | Tiefe | Zustand | Ber. | V | Beschreibung |
|---|---|---|---|---|---|---|---|
| 9 | 082 | | 1,73 | DCA.Z.Y | F | | Pos: 6; anderer Anschluss, nicht erkennbar, Anschluss auf der Schachtwand |

Pos: 6; anderer Anschluss, nicht erkennbar, Anschluss auf der Schachtwand

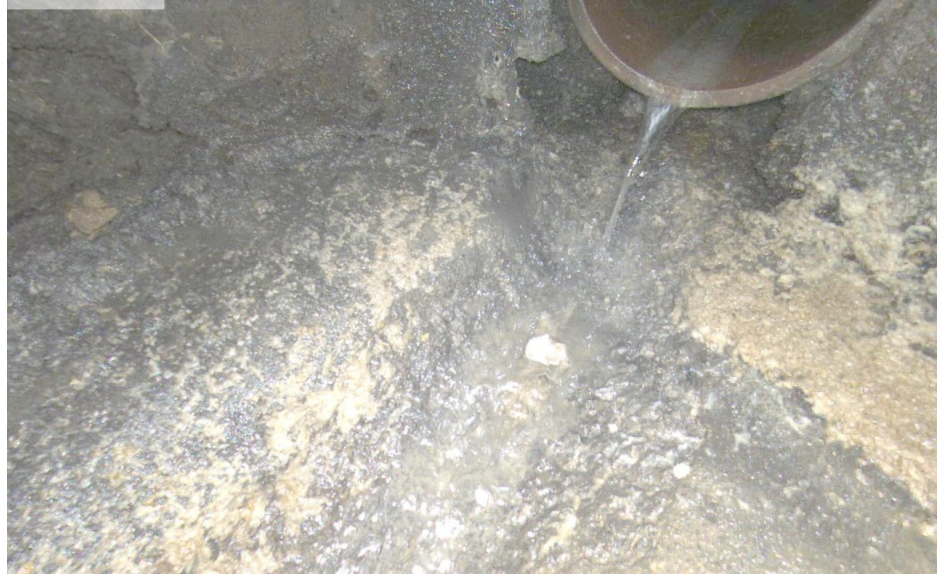
**Foto** 083

| Nr. | Foto | Video | Tiefe | Zustand | Ber. | V | Beschreibung |
|---|---|---|---|---|---|---|---|
| 10 | 083 | | 1,73 | DAF.I.D | F | | (1): Pos: 12 - 12; Oberflächenschaden, fehlende Wand, chemisch - Beschädigung im unteren Teil des Gerinnes |

(1): Pos: 12 - 12;  
Oberflächenschaden, fehlende  
Wand, chemisch - Beschädigung im  
unteren Teil des Gerinnes

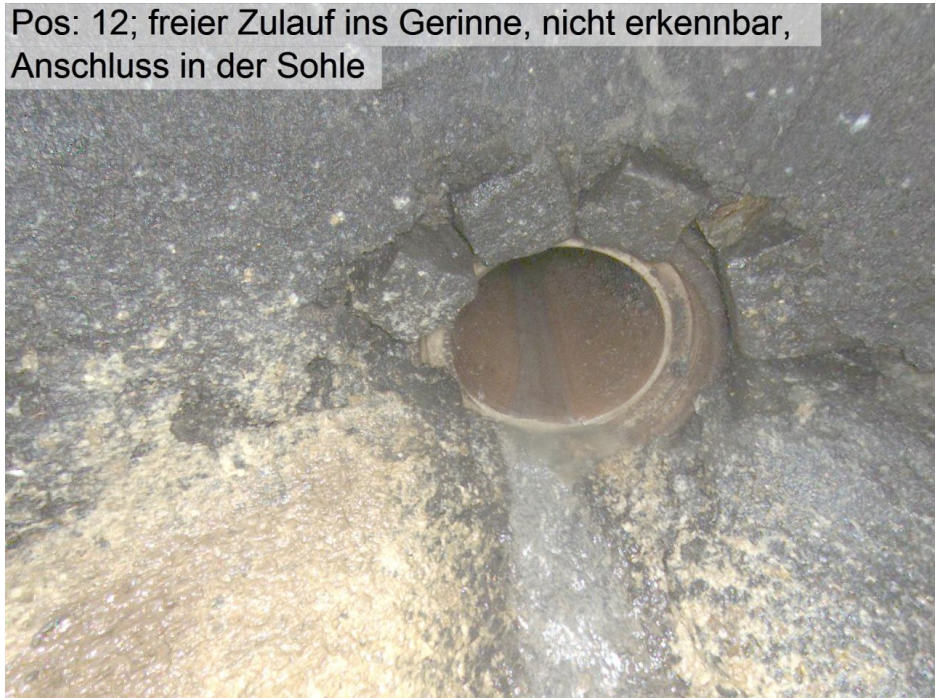
**Foto** 084

| Nr. | Foto | Video | Tiefe | Zustand | Ber. | V | Beschreibung |
|---|---|---|---|---|---|---|---|
| 12 | 084 | | 2,05 | DCA.B.Y | I | | Pos: 12; freier Zulauf ins Gerinne, nicht erkennbar, Anschluss in der Sohle |

Pos: 12; freier Zulauf ins Gerinne,  
nicht erkennbar, Anschluss in der  
Sohle

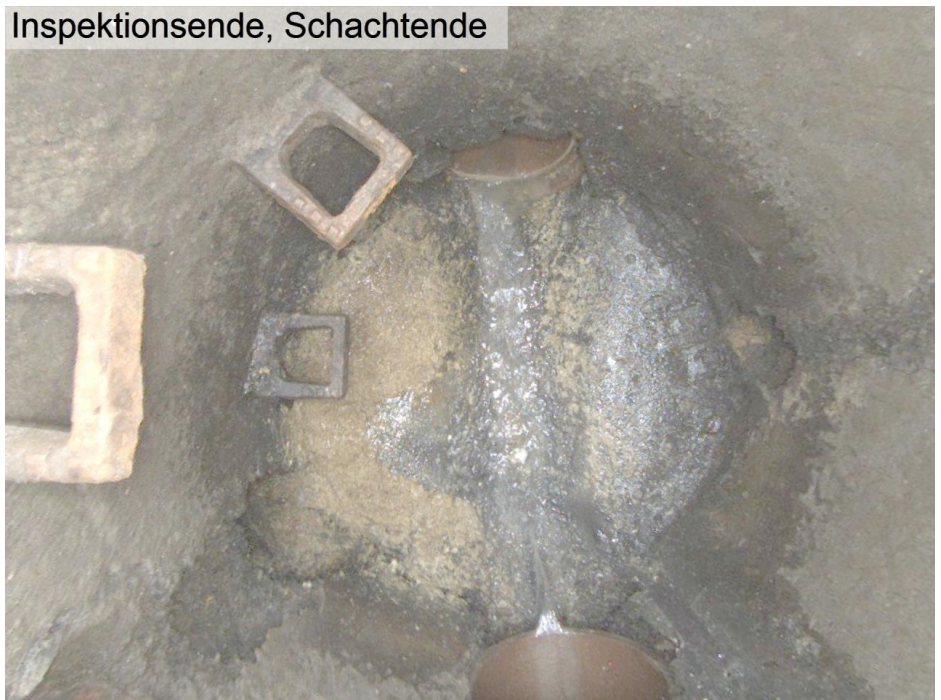
**Foto** 085

Inspektionsende, Schachtende
