## Schachtbericht

**Schacht**                      **02999M0190**

### Inspektion 24.03.2026

Alflen / Raiffeisenstrasse

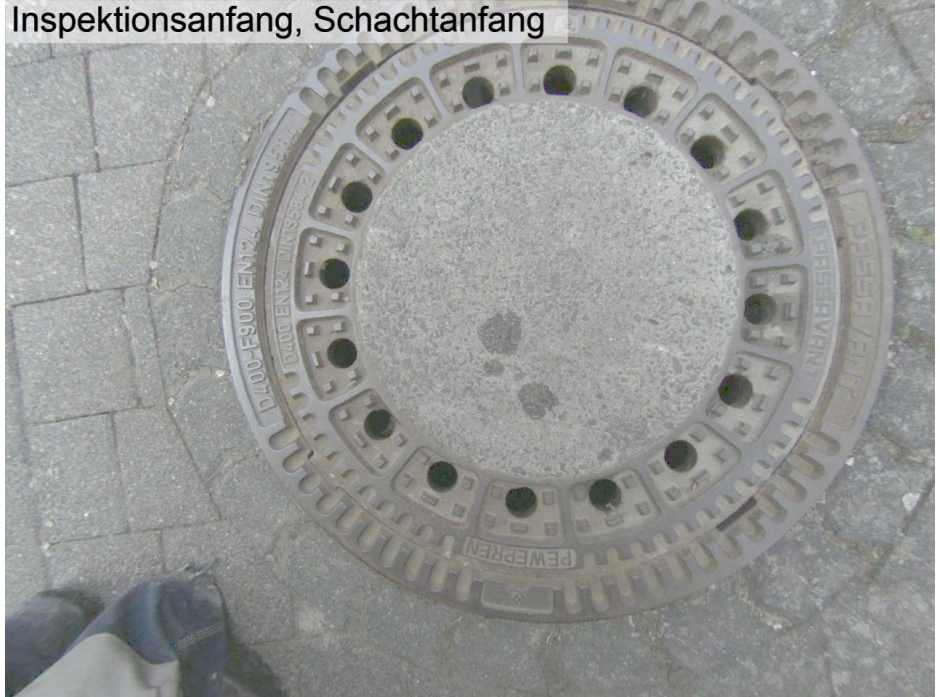
**107**

Inspektionsanfang, Schachtanfang

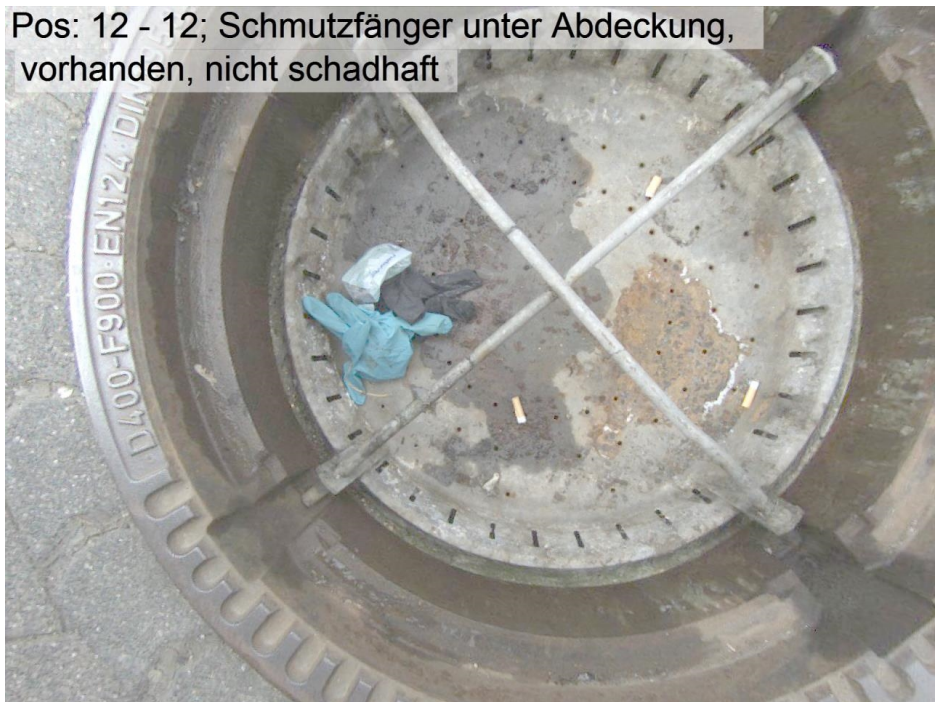
**108**

| Nr. | Foto | Video | Tiefe | Zustand | Ber. | V | Beschreibung |
|---|---|---|---|---|---|---|---|
| | 108 | | 0,12 | DCM.A | A | | Pos: 12 - 12; Schmutzfänger unter Abdeckung, vorhanden, nicht schadhaft |

Pos: 12 - 12; Schmutzfänger unter Abdeckung, vorhanden, nicht schadhaft

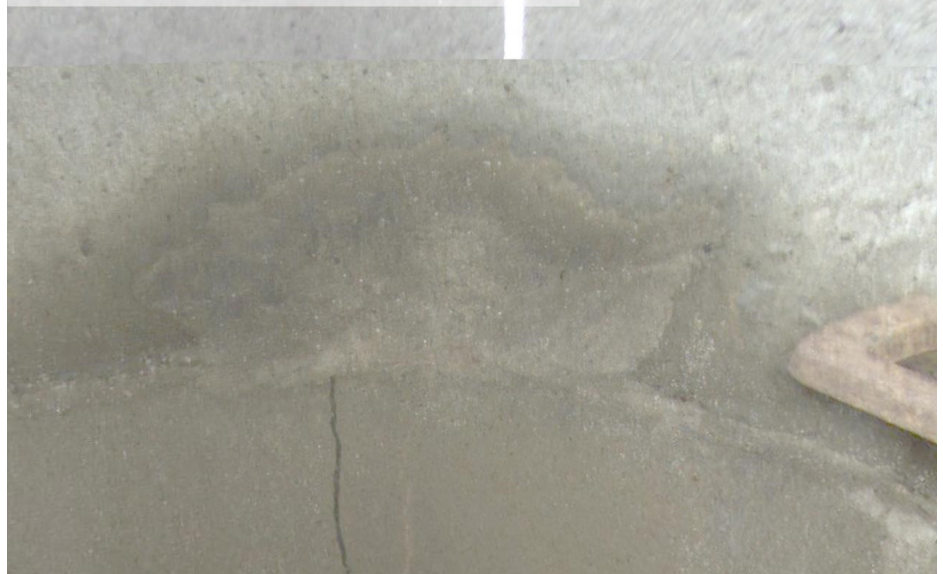
**Foto** **109**

| Nr. | Foto | Video | Tiefe | Zustand | Ber. | V | Beschreibung |
|---|---|---|---|---|---|---|---|
| | 109 | | 0,82 | DCB.Z | D | | Pos: 1; punktuelle Reparatur, Reparatur an Bauteilwandung, Manuelle Techniken (z.B. Spachtelung), Loch in Schachtwand verschlossen |

Pos: 1; punktuelle Reparatur,  
Reparatur an Bauteilwandung,  
Manuelle Techniken (z.B.  
Spachtelung), Loch in Schachtwand  
verschlossen

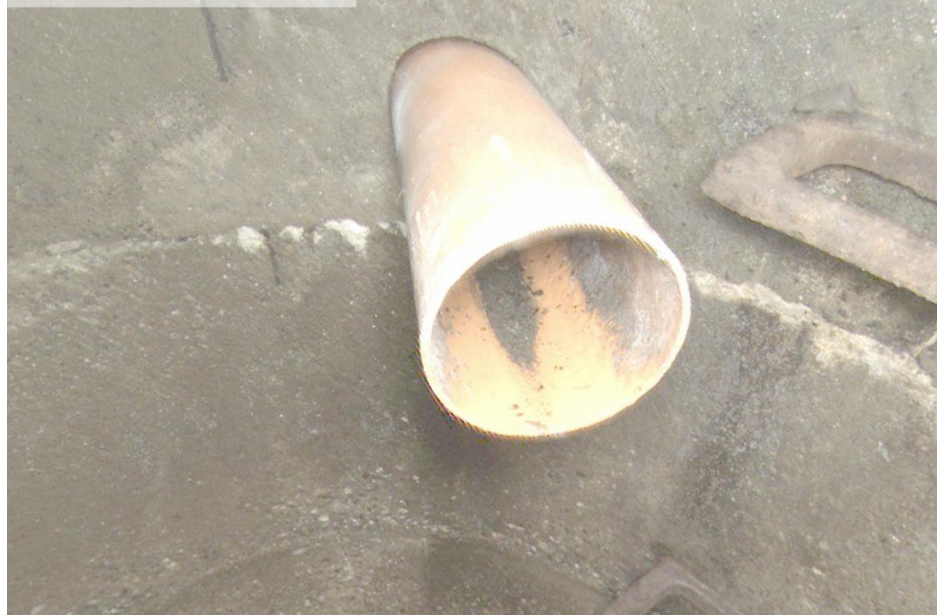
**Foto** **110**

| Nr. | Foto | Video | Tiefe | Zustand | Ber. | V | Beschreibung |
|---|---|---|---|---|---|---|---|
| 1 | 110 | | 1,47 | DCA.Z.Y | F | | Pos: 1; anderer Anschluss, nicht erkennbar, Anschluss auf der Schachtwand |

Pos: 1; anderer Anschluss, nicht  
erkennbar, Anschluss auf der  
Schachtwand

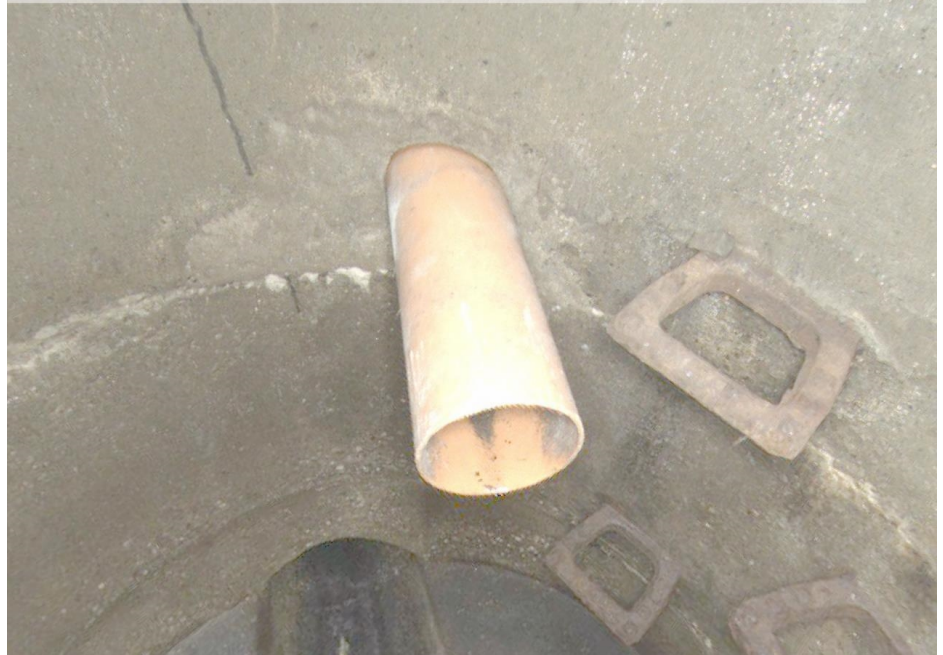
**Foto** 111

| Nr. | Foto | Video | Tiefe | Zustand | Ber. | V | Beschreibung |
|---|---|---|---|---|---|---|---|
| 2 | 111 | | 1,47 | DAG | F | | Pos: 1; einragender Anschluss, einr. Länge = 280mm |

Pos: 1; einragender Anschluss, einr.  
Länge = 280mm

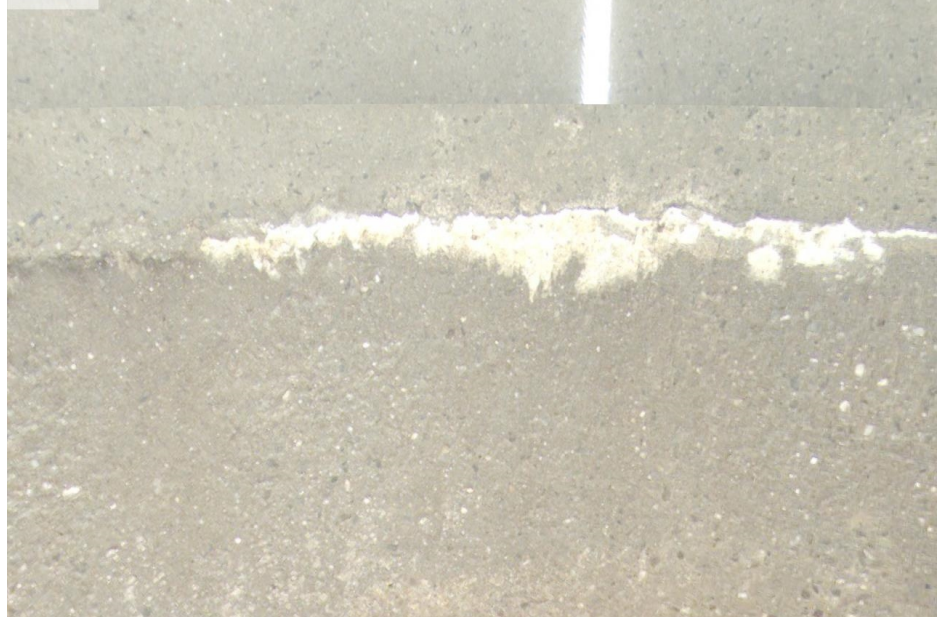
**Foto** 112

| Nr. | Foto | Video | Tiefe | Zustand | Ber. | V | Beschreibung |
|---|---|---|---|---|---|---|---|
| 3 | 112 | | 1,47 | DBB.A | F | | Pos: 12 - 12; anhaftende Stoffe, Inkrustation, Stärke = 2mm |

Pos: 12 - 12; anhaftende Stoffe,  
Inkrustation, Stärke = 2mm

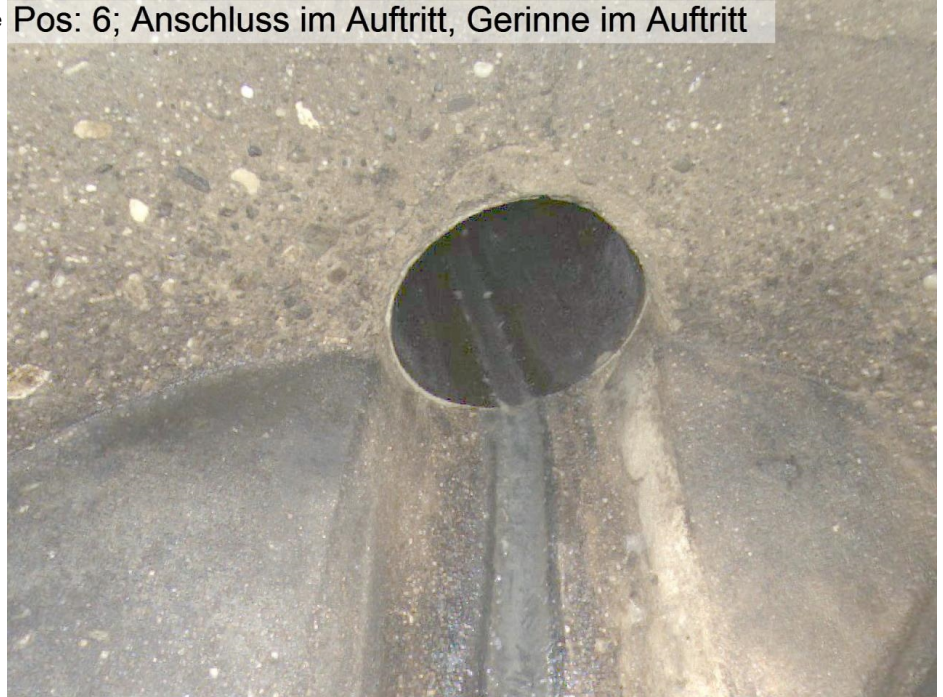
**Foto** 113

| Nr. | Foto | Video | Tiefe | Zustand | Ber. | V | Beschreibung |
|---|---|---|---|---|---|---|---|
| 4 | 113 | | 2,42 | DCA.A.A | H | | Pos: 6; Anschluss im Auftritt, Gerinne im Auftritt |

Pos: 6; Anschluss im Auftritt, Gerinne im Auftritt

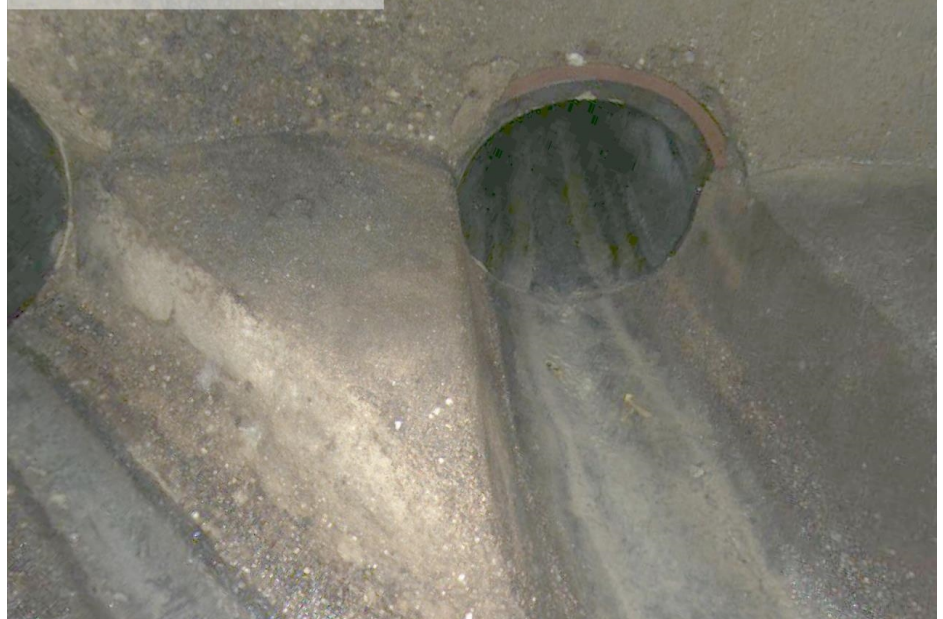
**Foto** 114

| Nr. | Foto | Video | Tiefe | Zustand | Ber. | V | Beschreibung |
|---|---|---|---|---|---|---|---|
| 5 | 114 | | 2,55 | DCA.B.Y | I | | Pos: 8; freier Zulauf ins Gerinne, nicht erkennbar, Anschluss in der Sohle |

Pos: 8; freier Zulauf ins Gerinne, nicht erkennbar, Anschluss in der Sohle

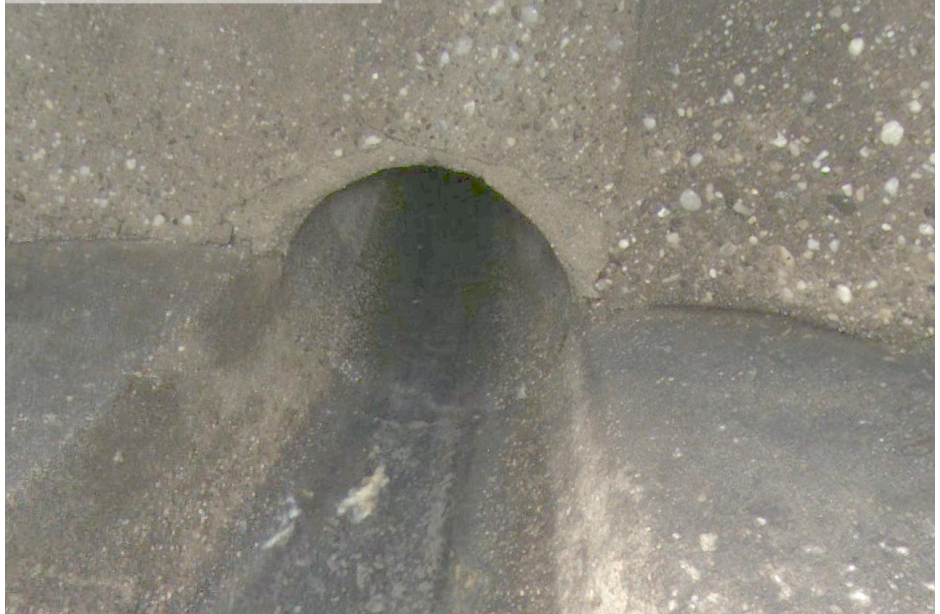
**Foto** 115

| Nr. | Foto | Video | Tiefe | Zustand | Ber. | V | Beschreibung |
|---|---|---|---|---|---|---|---|
| 6 | 115 | | 2,57 | DCA.B.Y | I | | Pos: 12; freier Zulauf ins Gerinne, nicht erkennbar, Anschluss in der Sohle |

Pos: 12; freier Zulauf ins Gerinne,  
nicht erkennbar, Anschluss in der  
Sohle

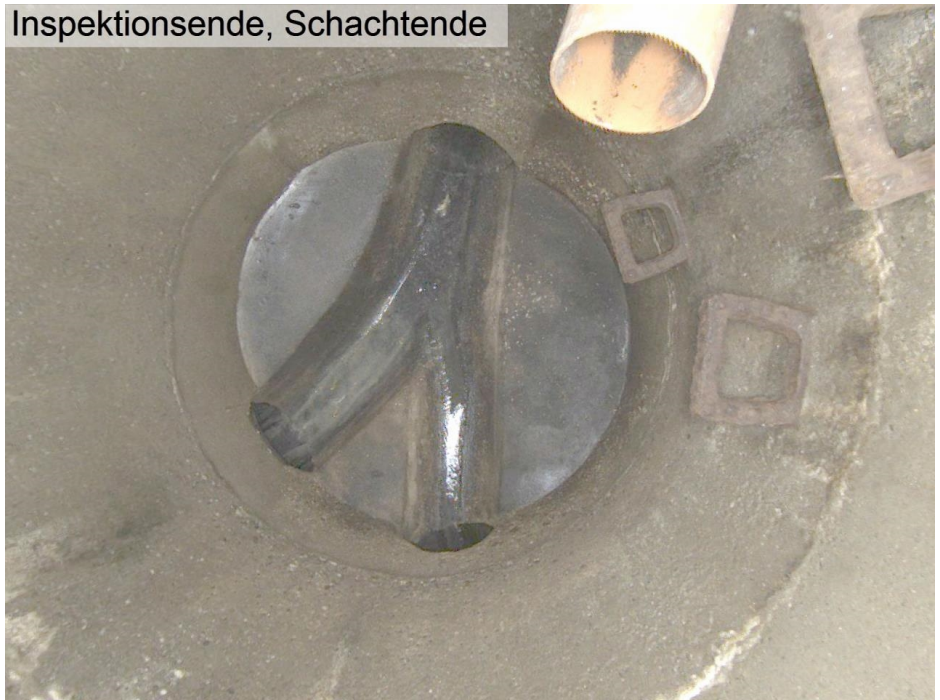
**Foto** 116

Inspektionsende, Schachtende
