**KSM**  
UMWELTDIENSTE

## Schachtbericht

**Schacht** 02999M0200

### Inspektion 24.03.2026

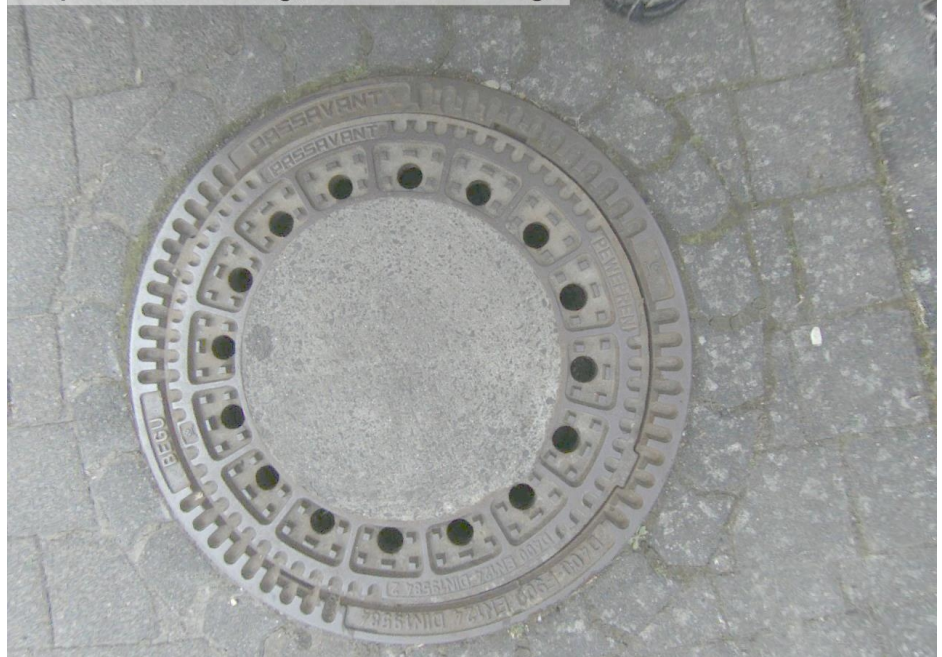
**Foto** 117

| Nr. | Foto | Video | Tiefe | Zustand | Ber. | V | Beschreibung |
|---|---|---|---|---|---|---|---|
| | 117 | | 0,00 | DDB | | | Inspektionsanfang, Schachtanfang |

Inspektionsanfang, Schachtanfang

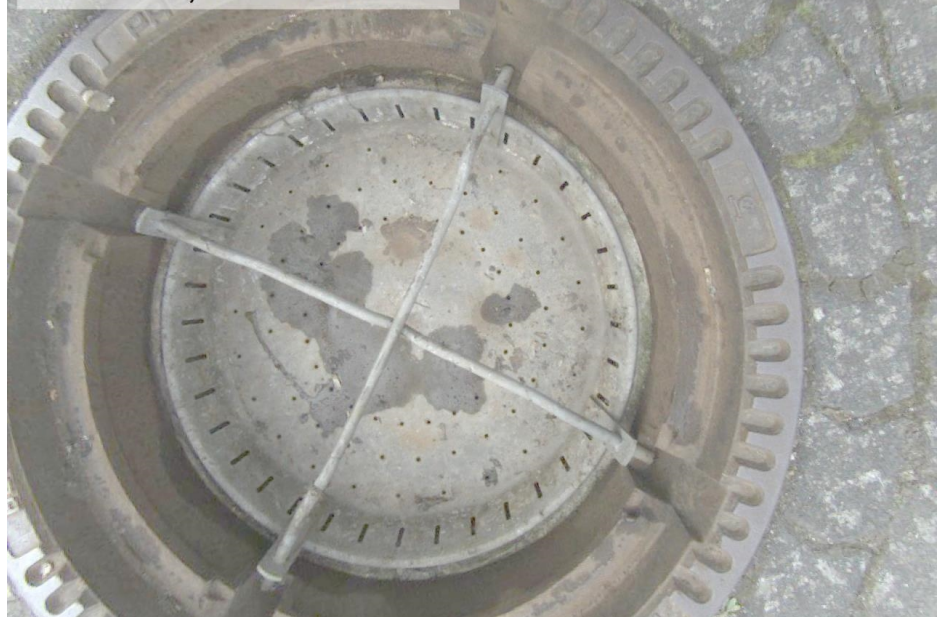
**Foto** 118

| Nr. | Foto | Video | Tiefe | Zustand | Ber. | V | Beschreibung |
|---|---|---|---|---|---|---|---|
| | 118 | | 0,13 | DCM.A | A | | Pos: 12 - 12; Schmutzfänger unter Abdeckung, vorhanden, nicht schadhaft |

Pos: 12 - 12; Schmutzfänger unter Abdeckung, vorhanden, nicht schadhaft

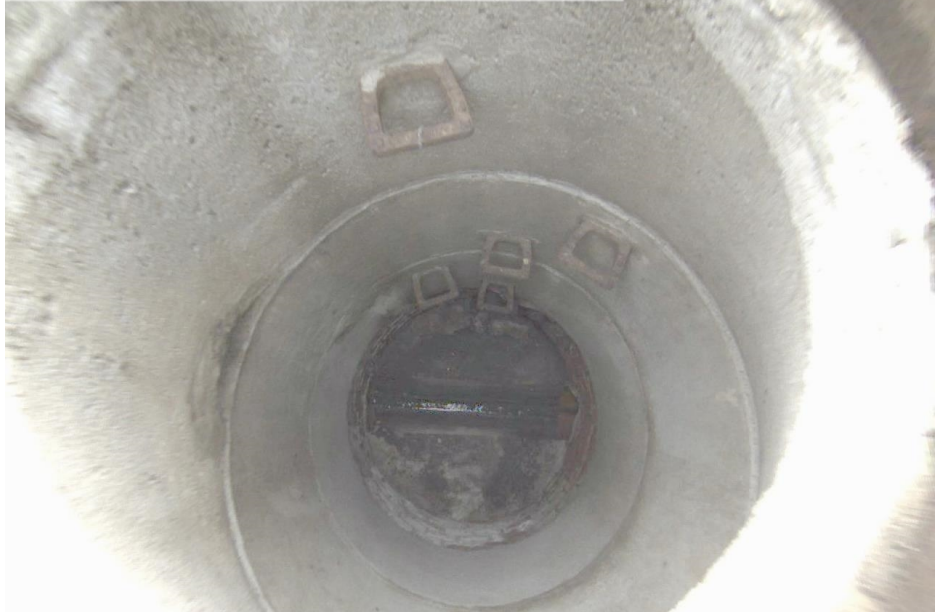
**Foto** 120

| Nr. | Foto | Video | Tiefe | Zustand | Ber. | V | Beschreibung |
|---|---|---|---|---|---|---|---|
| 1 | 120 | | 0,47 | DAQ.Z | F | | Anfang (1): Pos: 8; schadhafte Steighilfen, anderer Schaden, Steigeisen falsch eingesetzt |

Anfang (1): Pos: 8; schadhafte Steighilfen, anderer Schaden, Steigeisen falsch eingesetzt

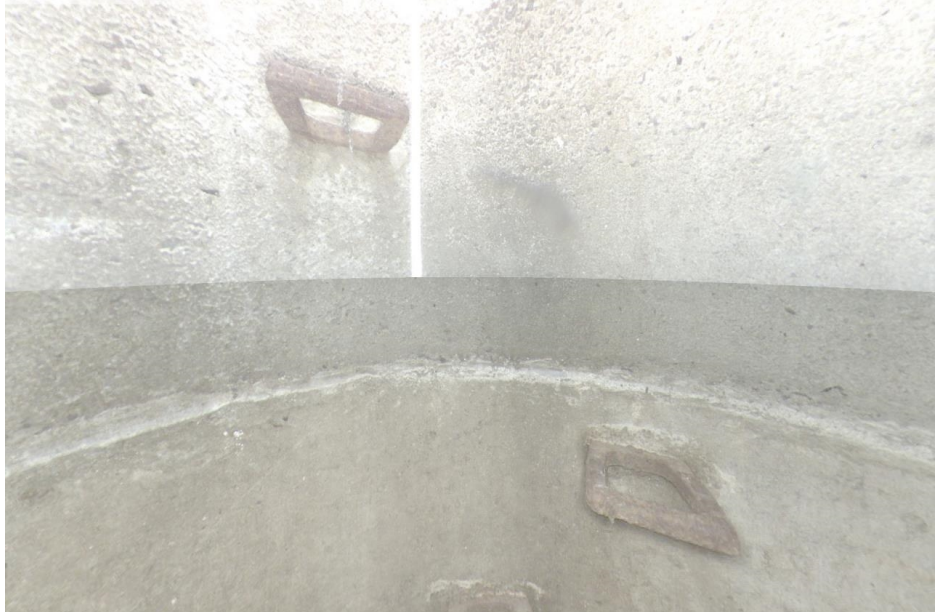
**Foto** 119

| Nr. | Foto | Video | Tiefe | Zustand | Ber. | V | Beschreibung |
|---|---|---|---|---|---|---|---|
| 2 | 119 | | 0,67 | DAQ.B | D | | Pos: 9; schadhafte Steighilfen, fehlendes Steigeisen, Anzahl = 1, |

Pos: 9; schadhafte Steighilfen, fehlendes Steigeisen, Anzahl = 1,

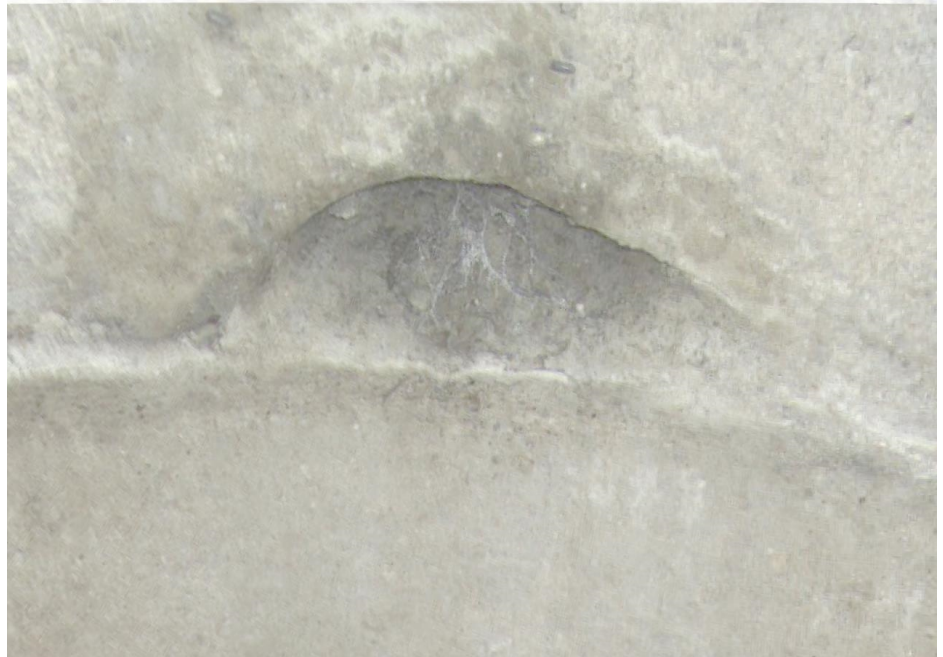
**Foto** **121**

| Nr. | Foto | Video | Tiefe | Zustand | Ber. | V | Beschreibung |
|---|---|---|---|---|---|---|---|
| 3 | 121 | | 0,72 | DAF.B.A | D | | Pos: 6; Oberflächenschaden, Abplatzung, mechanisch |

Pos: 6; Oberflächenschaden,  
Abplatzung, mechanisch

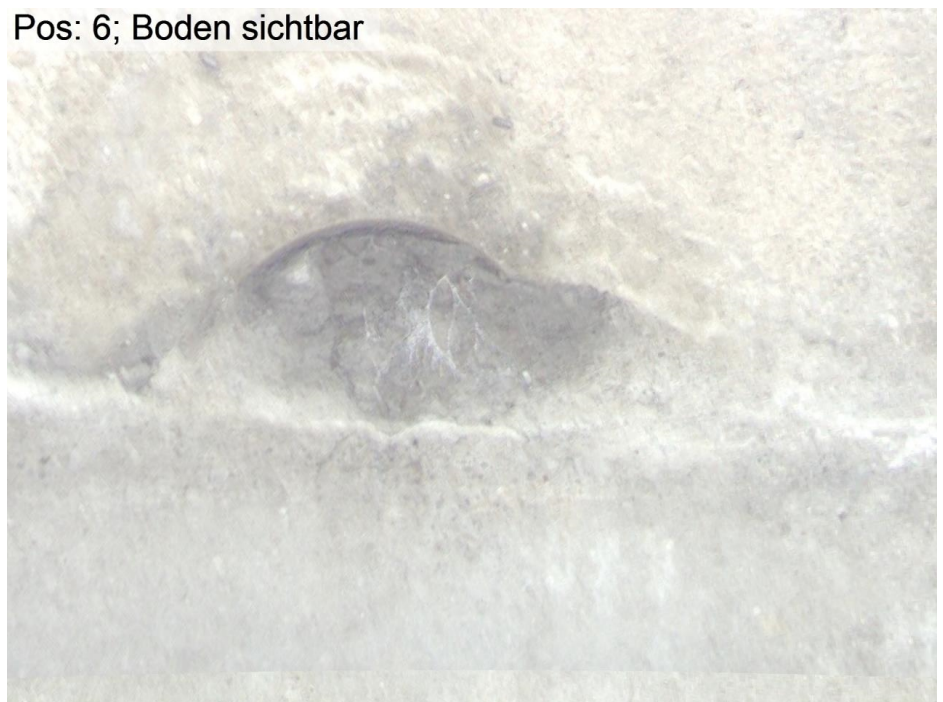
**Foto** **122**

| Nr. | Foto | Video | Tiefe | Zustand | Ber. | V | Beschreibung |
|---|---|---|---|---|---|---|---|
| 4 | 122 | | 0,72 | DAO | D | | Pos: 6; Boden sichtbar |

Pos: 6; Boden sichtbar

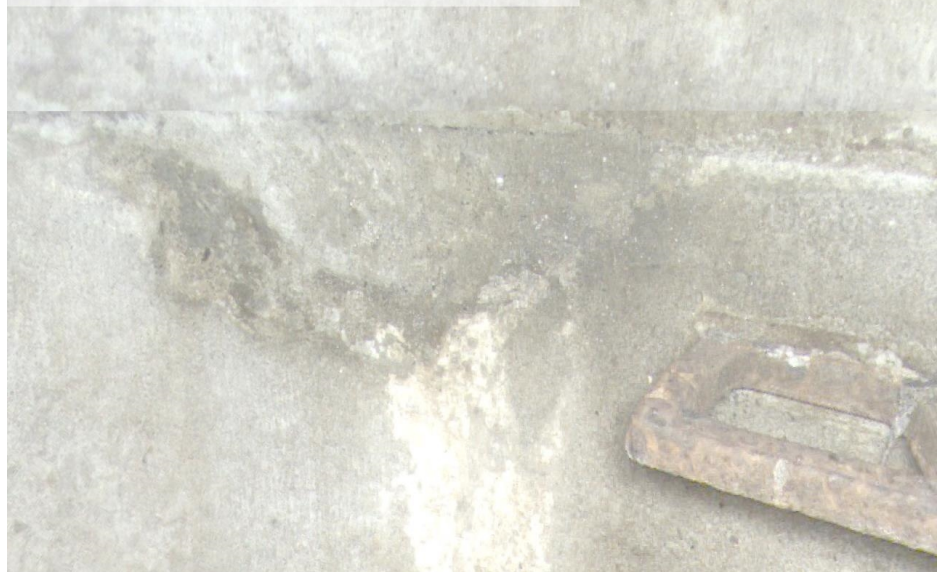
**Foto** 123

| Nr. | Foto | Video | Tiefe | Zustand | Ber. | V | Beschreibung |
|---|---|---|---|---|---|---|---|
| | 123 | | 1,36 | DCB.Z | F | | Pos: 7; punktuelle Reparatur, Reparatur an Bauteilwandung, Manuelle Techniken (z.B. Spachtelung), Loch in Schachtwand verschlossen |

Pos: 7; punktuelle Reparatur,  
Reparatur an Bauteilwandung,  
Manuelle Techniken (z.B.  
Spachtelung), Loch in Schachtwand  
verschlossen

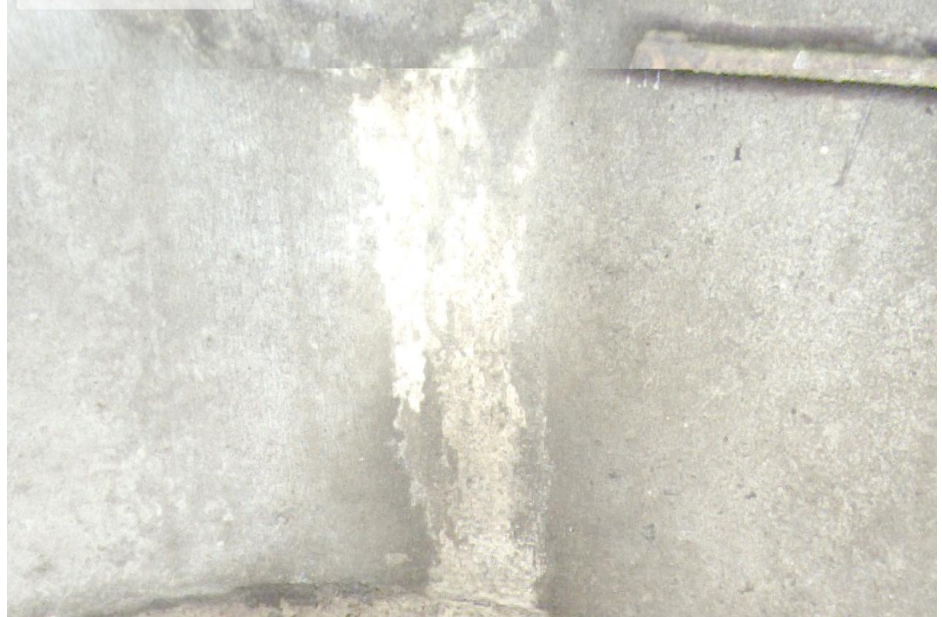
**Foto** 124

| Nr. | Foto | Video | Tiefe | Zustand | Ber. | V | Beschreibung |
|---|---|---|---|---|---|---|---|
| 5 | 124 | | 1,50 | DBB.A | F | | Anfang (2): Pos: 7; anhaftende Stoffe, Inkrustation, Stärke = 3mm |

Anfang (2): Pos: 7; anhaftende  
Stoffe, Inkrustation, Stärke = 3mm

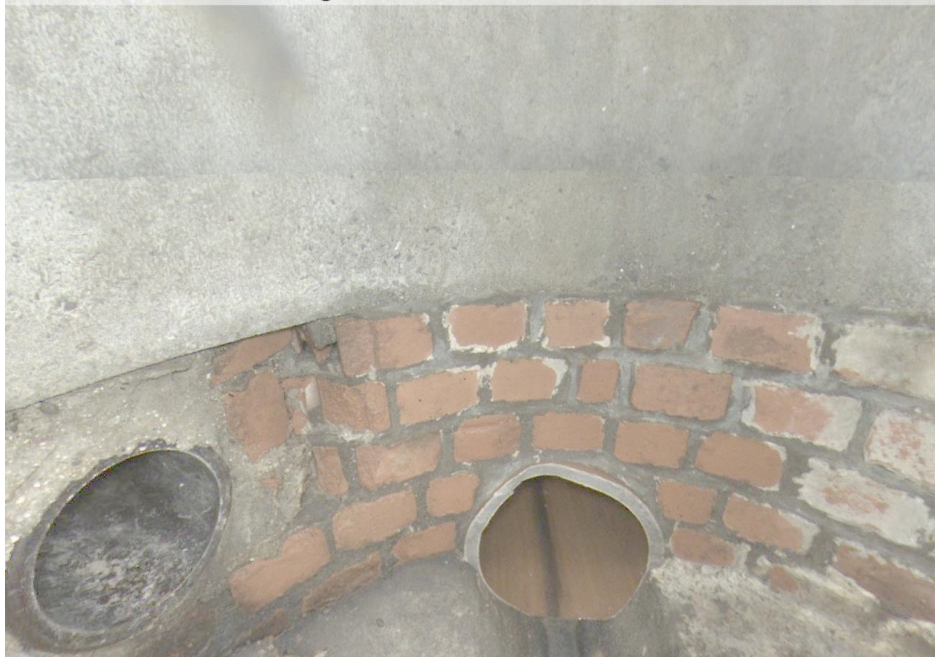
**Foto** 126

| Nr. | Foto | Video | Tiefe | Zustand | Ber. | V | Beschreibung |
|---|---|---|---|---|---|---|---|
| | 126 | | 1,90 | CED.MA | | | Veränderte Grundlageninformation, Werkstoff, Mauerwerk |

Veränderte Grundlageninformation,  
Werkstoff, Mauerwerk

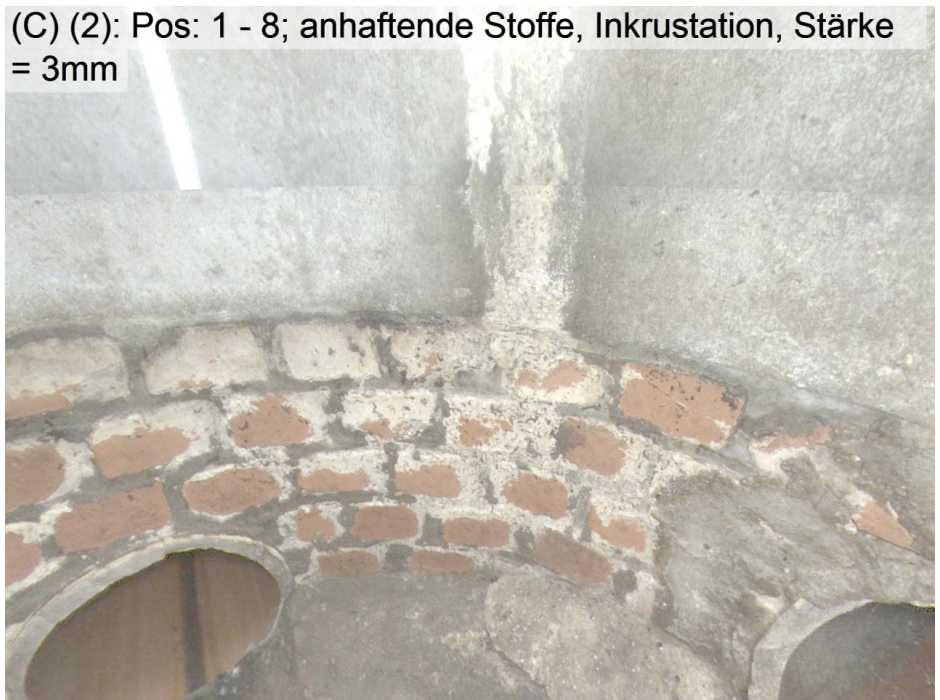
**Foto** 125

| Nr. | Foto | Video | Tiefe | Zustand | Ber. | V | Beschreibung |
|---|---|---|---|---|---|---|---|
| 7 | 125 | | 1,90 | DBB.A | F | | (2): Pos: 1 - 8; anhaftende Stoffe, Inkrustation, Stärke = 3mm |

(2): Pos: 1 - 8; anhaftende Stoffe,  
Inkrustation, Stärke = 3mm

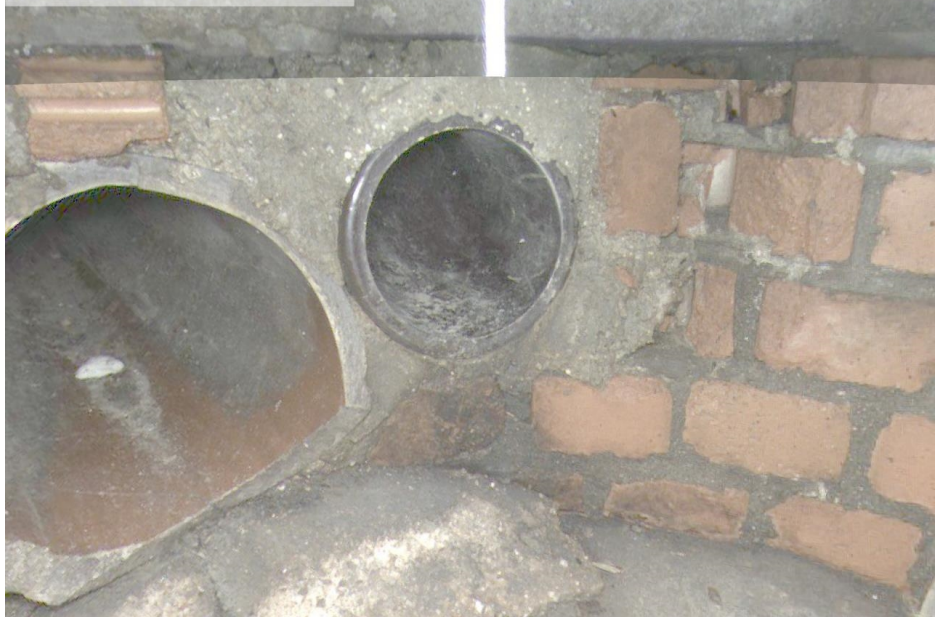
**Foto** 128

| Nr. | Foto | Video | Tiefe | Zustand | Ber. | V | Beschreibung |
|---|---|---|---|---|---|---|---|
| 8 | 128 | | 2,14 | DCA.Z.Y | F | | Pos: 10; anderer Anschluss, nicht erkennbar, Anschluss auf der Schachtwand |

Pos: 10; anderer Anschluss, nicht erkennbar, Anschluss auf der Schachtwand

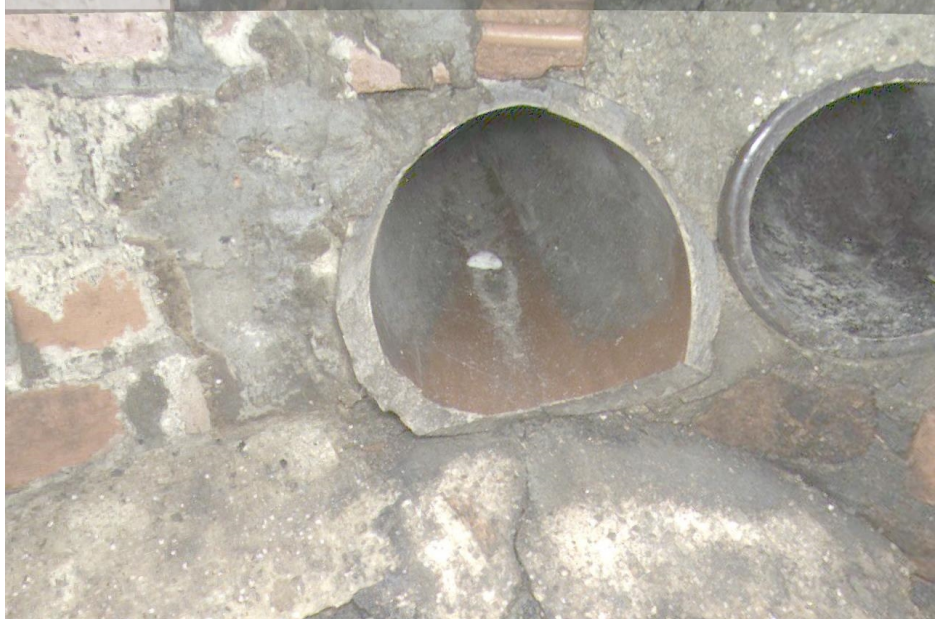
**Foto** 129

| Nr. | Foto | Video | Tiefe | Zustand | Ber. | V | Beschreibung |
|---|---|---|---|---|---|---|---|
| 9 | 129 | | 2,24 | DCA.A.B | H | | Pos: 9; Anschluss im Auftritt, Anschluss leitet über den Auftritt ab |

Pos: 9; Anschluss im Auftritt, Anschluss leitet über den Auftritt ab

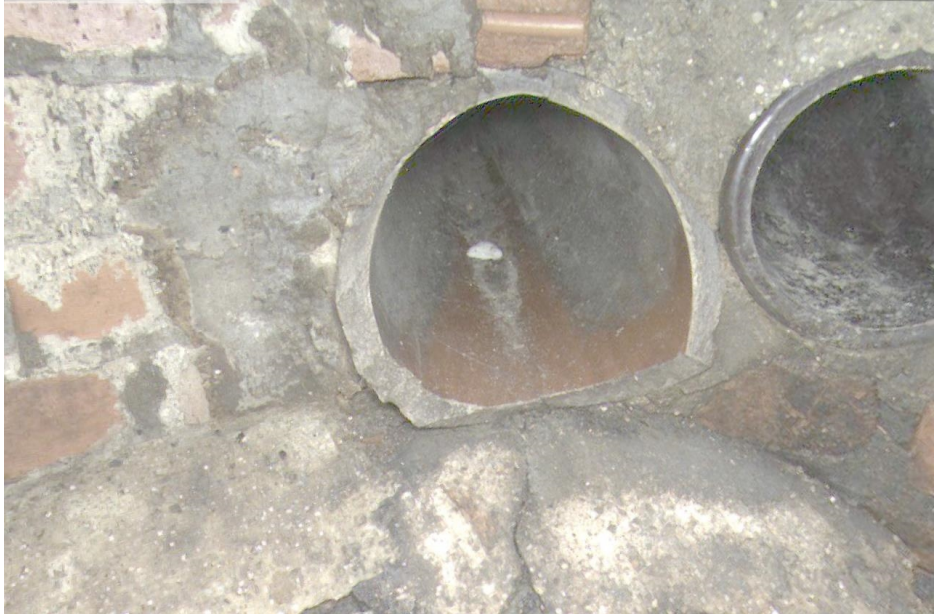
**Foto** 130

| Nr. | Foto | Video | Tiefe | Zustand | Ber. | V | Beschreibung |
|---|---|---|---|---|---|---|---|
| 10 | 130 | | 2,24 | DAH.D | H | | Pos: 9; schadhafter Anschluss, beschädigt, Rohrende angeschlossen |

Pos: 9; schadhafter Anschluss,  
beschädigt, Rohrende angeschlagen

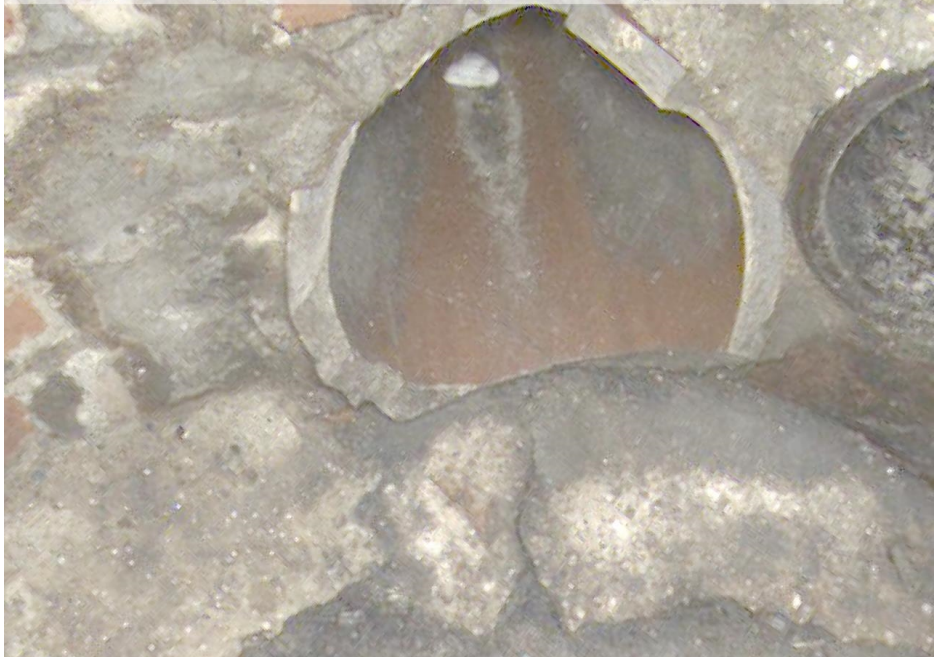
**Foto** 131

| Nr. | Foto | Video | Tiefe | Zustand | Ber. | V | Beschreibung |
|---|---|---|---|---|---|---|---|
| 11 | 131 | | 2,24 | DAG | H | | Pos: 9; einragender Anschluss, einr. Länge = 50mm |

Pos: 9; einragender Anschluss, einr.  
Länge = 50mm

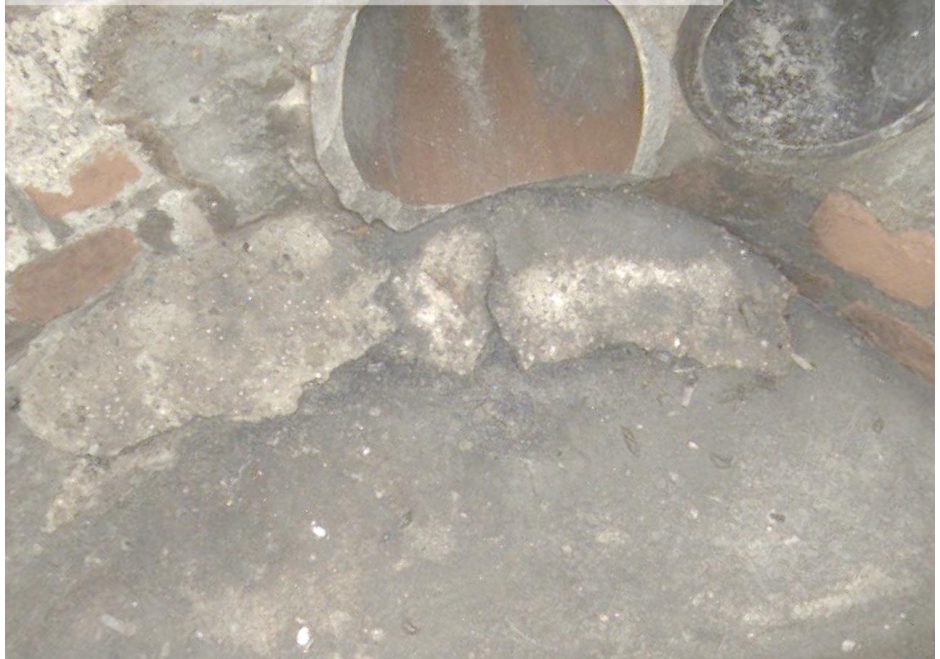
**Foto** 132

| Nr. | Foto | Video | Tiefe | Zustand | Ber. | V | Beschreibung |
|---|---|---|---|---|---|---|---|
| 12 | 132 | | 2,24 | DCH.A | H | | Pos: 9; Auftritt, schadhaft, Fehlen von Teilen |

Pos: 9; Auftritt, schadhaft, Fehlen von Teilen

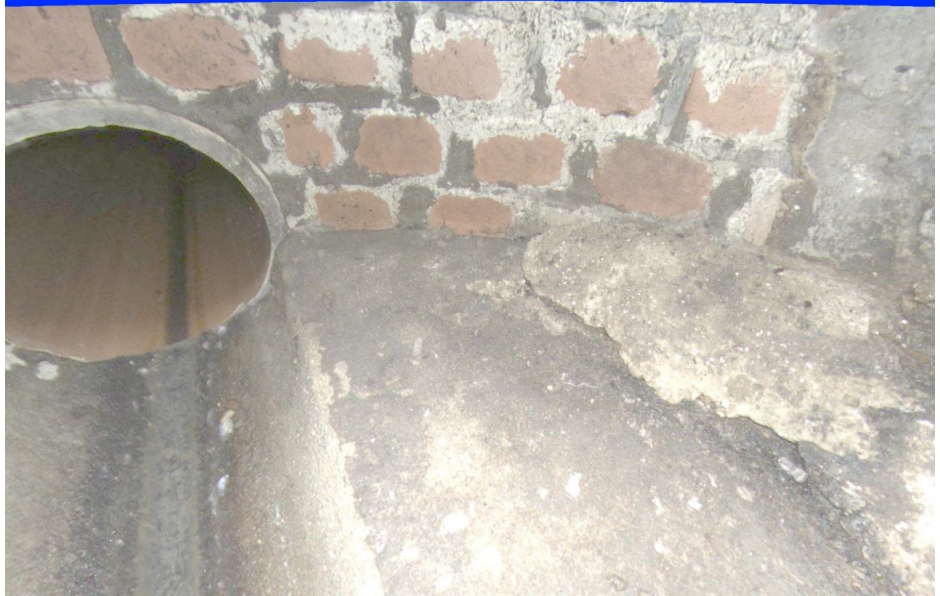
**Foto** 127

| Nr. | Foto | Video | Tiefe | Zustand | Ber. | V | Beschreibung |
|---|---|---|---|---|---|---|---|
| | 127 | | 2,29 | CED.B | | | Veränderte Grundlageninformation, Werkstoff, Beton |

Veränderte Grundlageninformation, Werkstoff, Beton

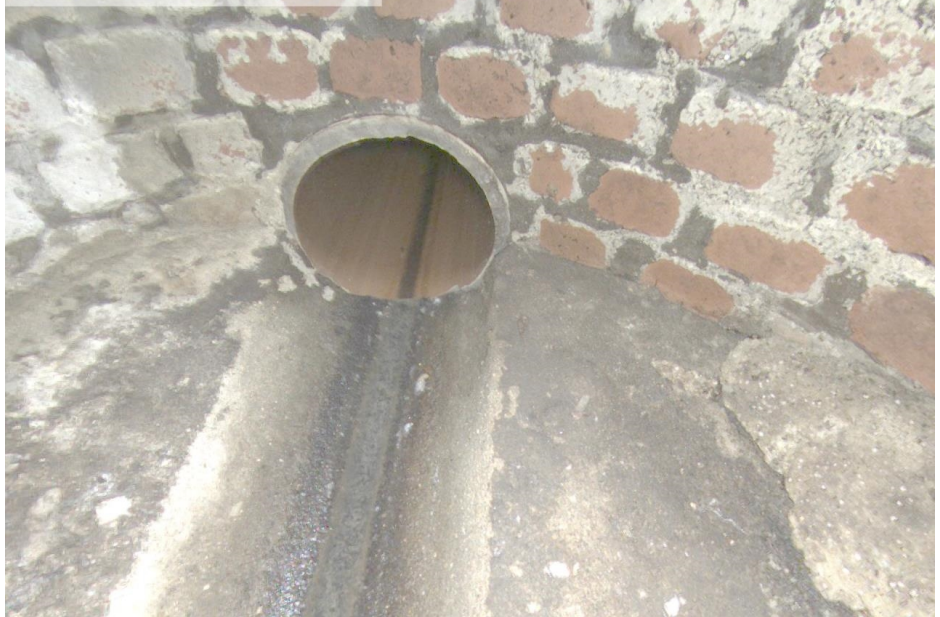
**Foto** 133

| Nr. | Foto | Video | Tiefe | Zustand | Ber. | V | Beschreibung |
|---|---|---|---|---|---|---|---|
| 14 | 133 | | 2,38 | DCA.B.Y | I | | Pos: 6; freier Zulauf ins Gerinne, nicht erkennbar, Anschluss in der Sohle |

Pos: 6; freier Zulauf ins Gerinne,  
nicht erkennbar, Anschluss in der  
Sohle

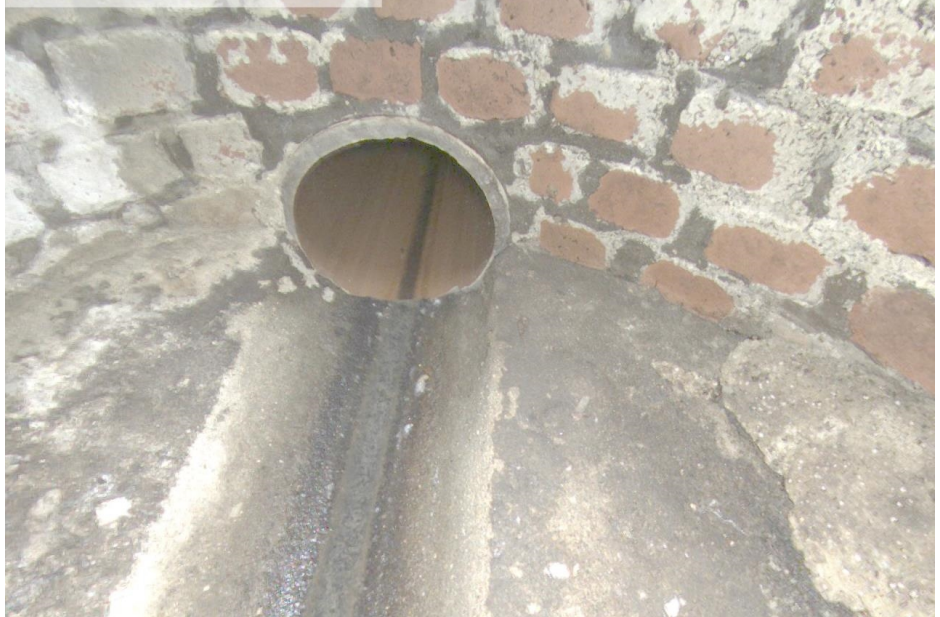
**Foto** 134

| Nr. | Foto | Video | Tiefe | Zustand | Ber. | V | Beschreibung |
|---|---|---|---|---|---|---|---|
| 15 | 134 | | 2,40 | DCA.B.Y | I | | Pos: 12; freier Zulauf ins Gerinne, nicht erkennbar, Anschluss in der Sohle |

Pos: 12; freier Zulauf ins Gerinne,  
nicht erkennbar, Anschluss in der  
Sohle

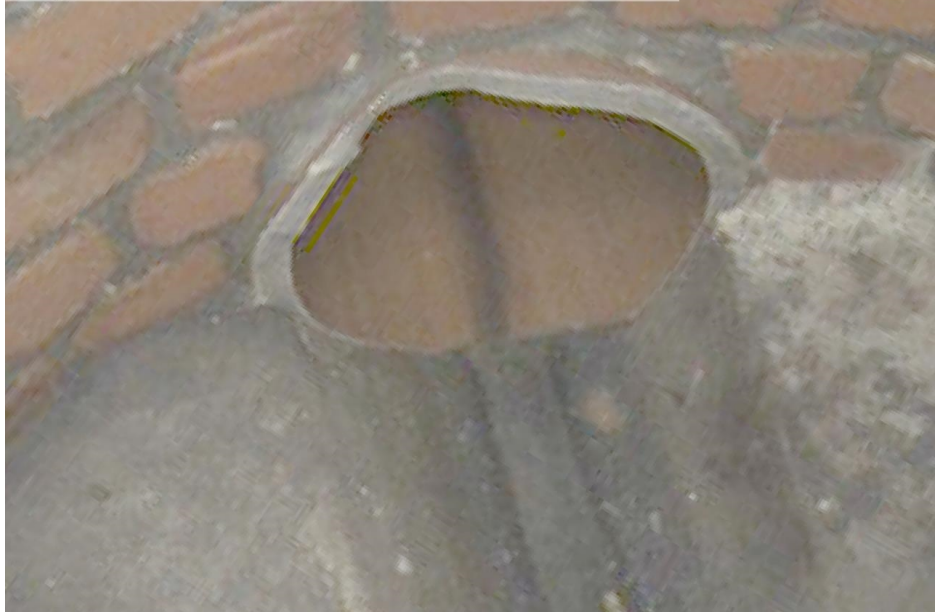
**Foto** 136

| Nr. | Foto | Video | Tiefe | Zustand | Ber. | V | Beschreibung |
|---|---|---|---|---|---|---|---|
| 16 | 136 | | 2,40 | DAH.D | I | | Pos: 12; schadhafter Anschluss, beschädigt, Rohrende angeschlagen, kein Formstück verwendet |

Pos: 12; schadhafter Anschluss, beschädigt, Rohrende angeschlagen, kein Formstück verwendet

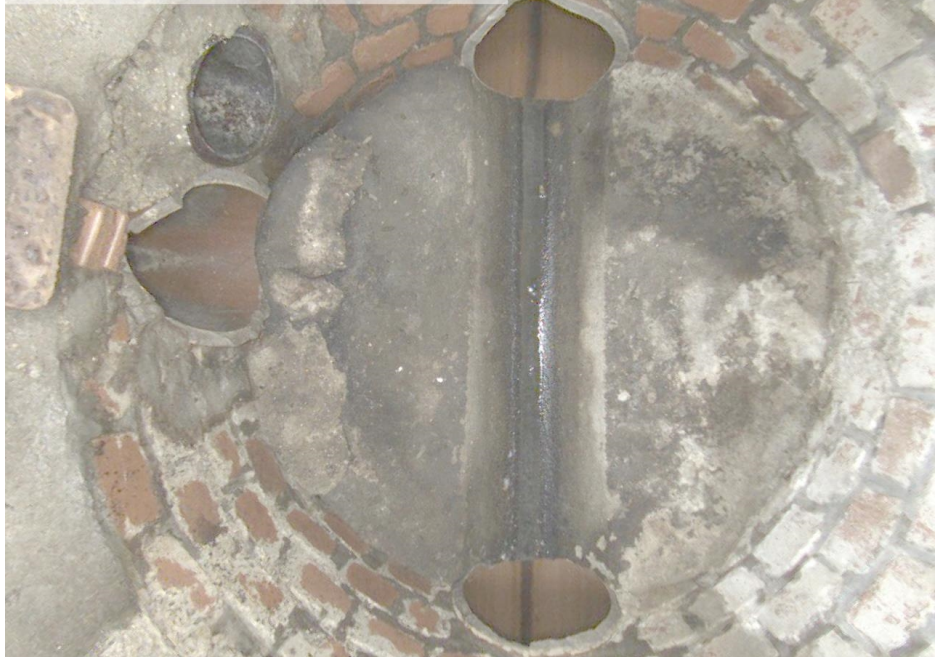
**Foto** 135

| Nr. | Foto | Video | Tiefe | Zustand | Ber. | V | Beschreibung |
|---|---|---|---|---|---|---|---|
| | 135 | | 2,40 | DDB | | | Inspektionsende, Schachtende |

Inspektionsende, Schachtende
