**KSM**  
UMWELTDIENSTE

## Schachtbericht

### Schacht 02999M0210

### Inspektion 24.03.2026

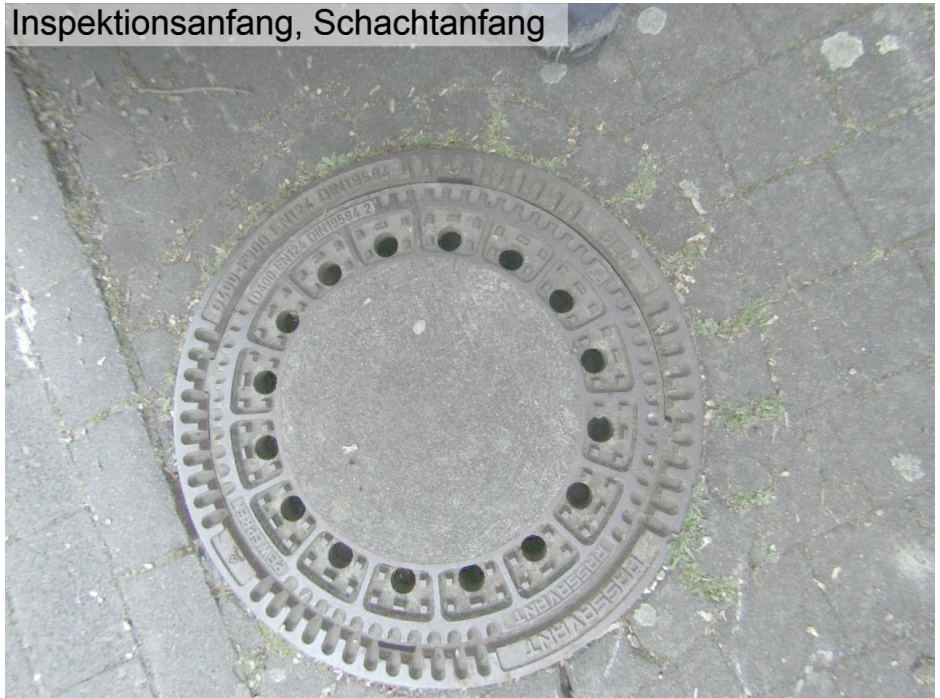
**Foto** **137**

Inspektionsanfang, Schachtanfang

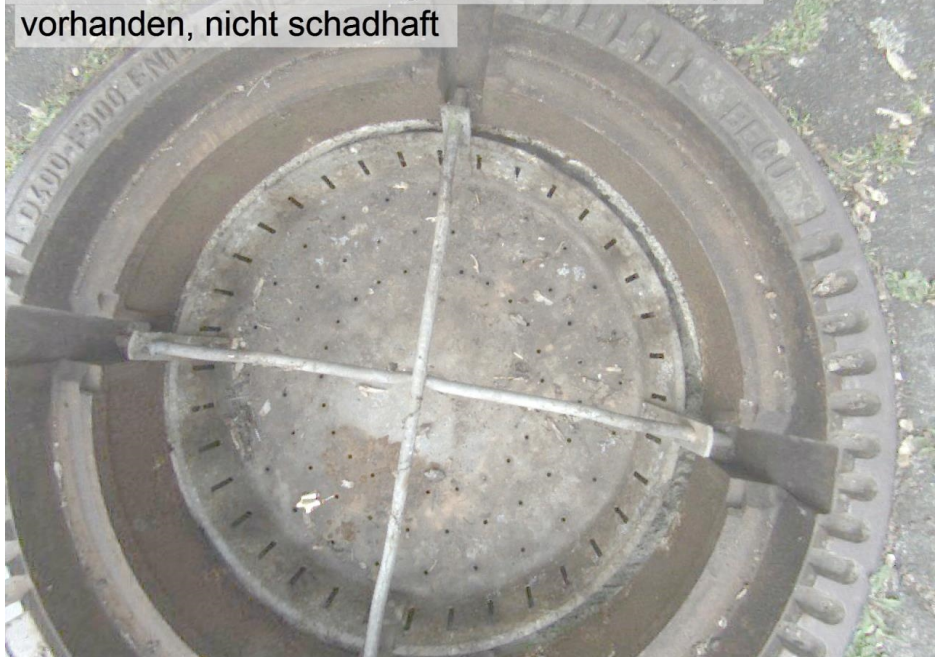
**Foto** **138**

| Nr. | Foto | Video | Tiefe | Zustand | Ber. | V | Beschreibung |
|---|---|---|---|---|---|---|---|
| | 138 | | 0,12 | DCM.A | A | | Pos: 12 - 12; Schmutzfänger unter Abdeckung, vorhanden, nicht schadhaft |

Pos: 12 - 12; Schmutzfänger unter Abdeckung, vorhanden, nicht schadhaft

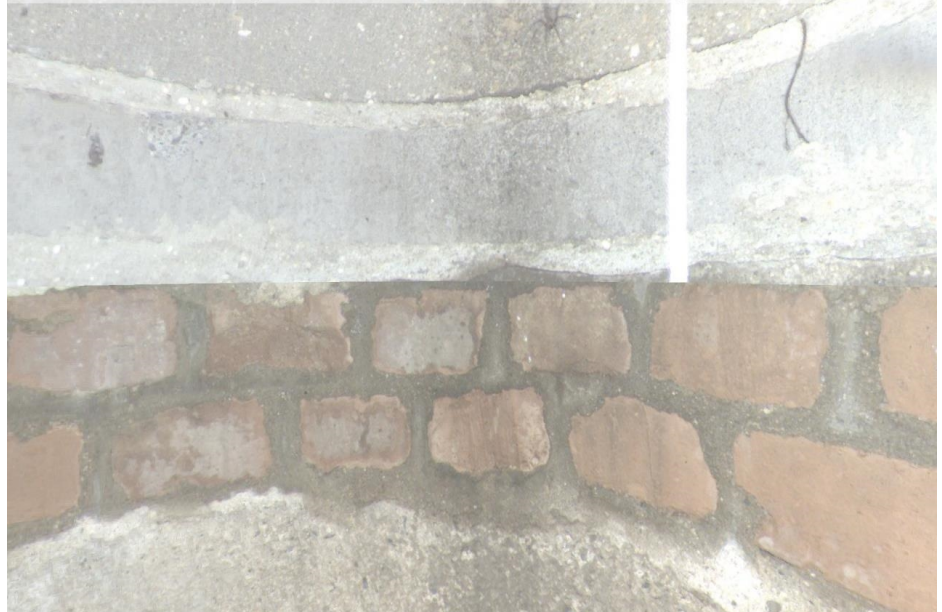
**Foto** 139

| Nr. | Foto | Video | Tiefe | Zustand | Ber. | V | Beschreibung |
|---|---|---|---|---|---|---|---|
| 1 | 139 | | 0,43 | DAR.Z | A | | Pos: 9; Schäden an Abdeckung oder Rahmen, anderer Schaden, Auflagering gemauert, nicht fachgerecht |

Pos: 9; Schäden an Abdeckung oder Rahmen, anderer Schaden, Auflagering gemauert, nicht fachgerecht

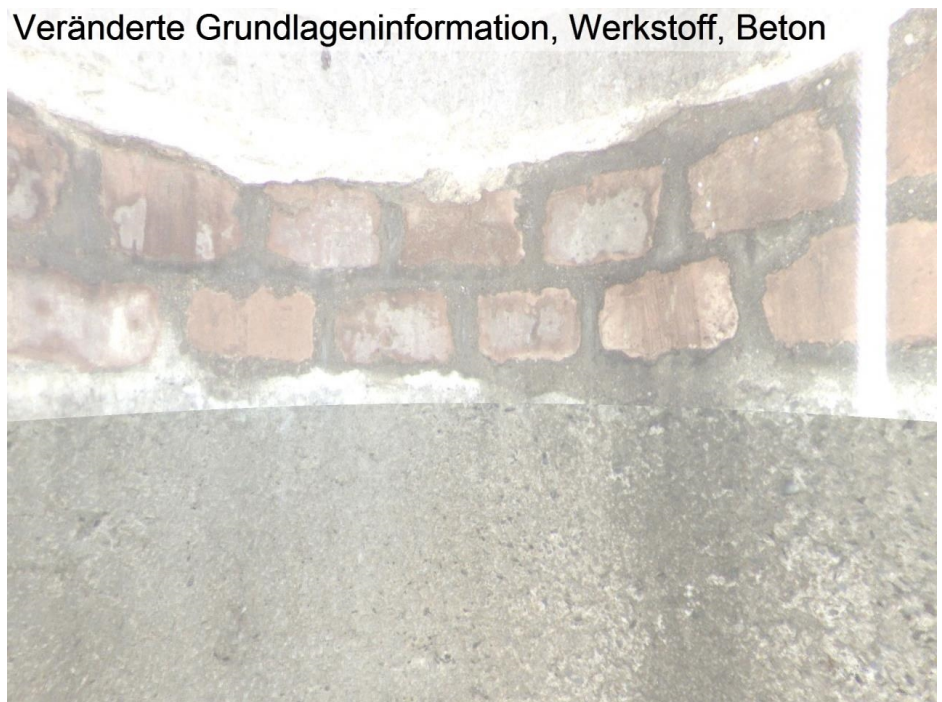
**Foto** 140

Veränderte Grundlageninformation, Werkstoff, Beton

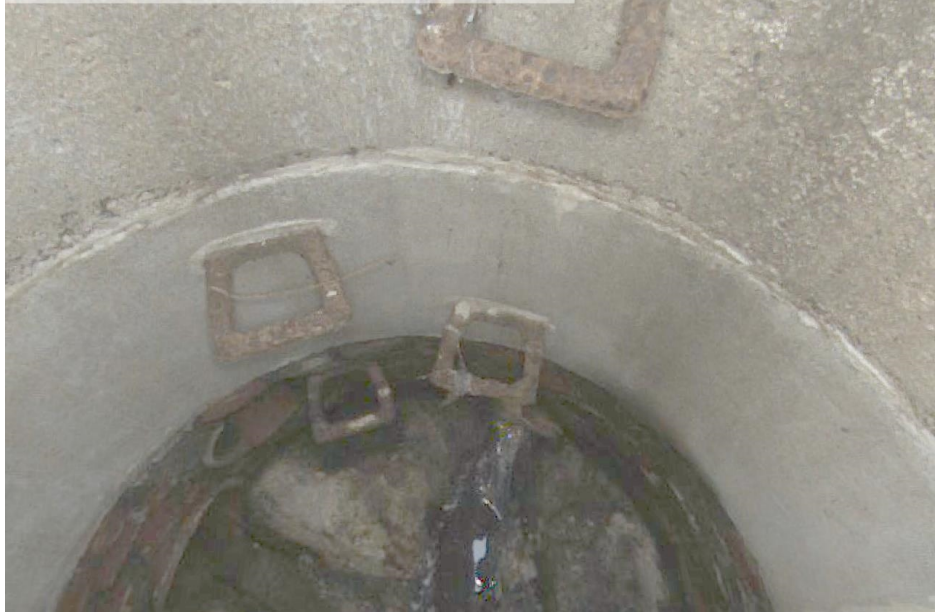
**Foto** 141

| Nr. | Foto | Video | Tiefe | Zustand | Ber. | V | Beschreibung |
|---|---|---|---|---|---|---|---|
| 3 | 141 | | 0,93 | DAQ.C | F | | Anfang (1): Pos: 8; schadhafte Steighilfen, korrodiertes Steigeisen, Anzahl = 4 |

Anfang (1): Pos: 8; schadhafte Steighilfen, korrodiertes Steigeisen, Anzahl = 4

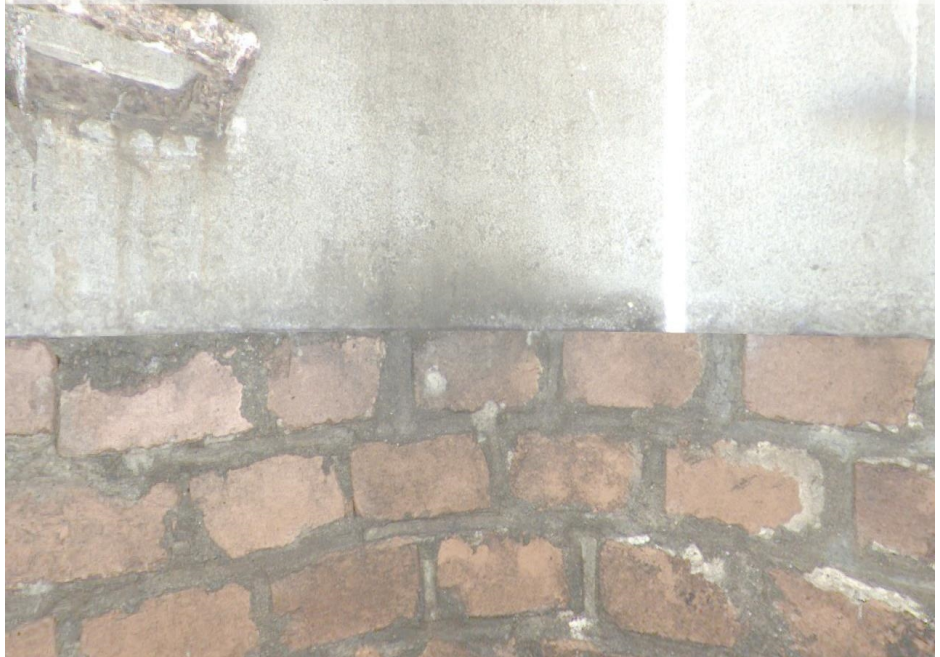
**Foto** 144

Veränderte Grundlageninformation, Werkstoff, Mauerwerk

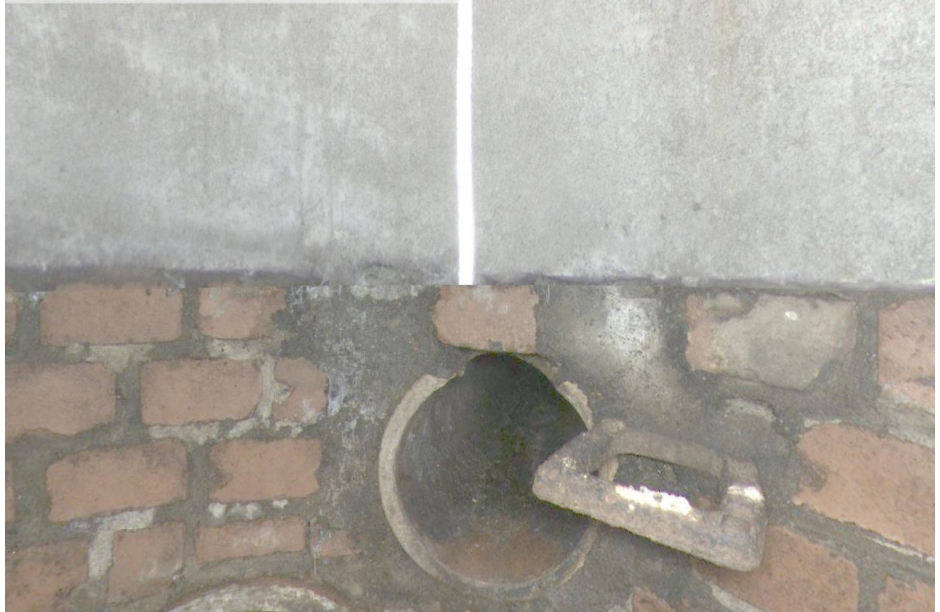
**Foto** 145

| Nr. | Foto | Video | Tiefe | Zustand | Ber. | V | Beschreibung |
|---|---|---|---|---|---|---|---|
| 5 | 145 | | 1,73 | DAD.B.A | F | | Pos: 7; defektes Mauerwerk, fehlend, weitere Mauerwerksschicht sichtbar |

Pos: 7; defektes Mauerwerk,  
fehlend, weitere Mauerwerksschicht  
sichtbar

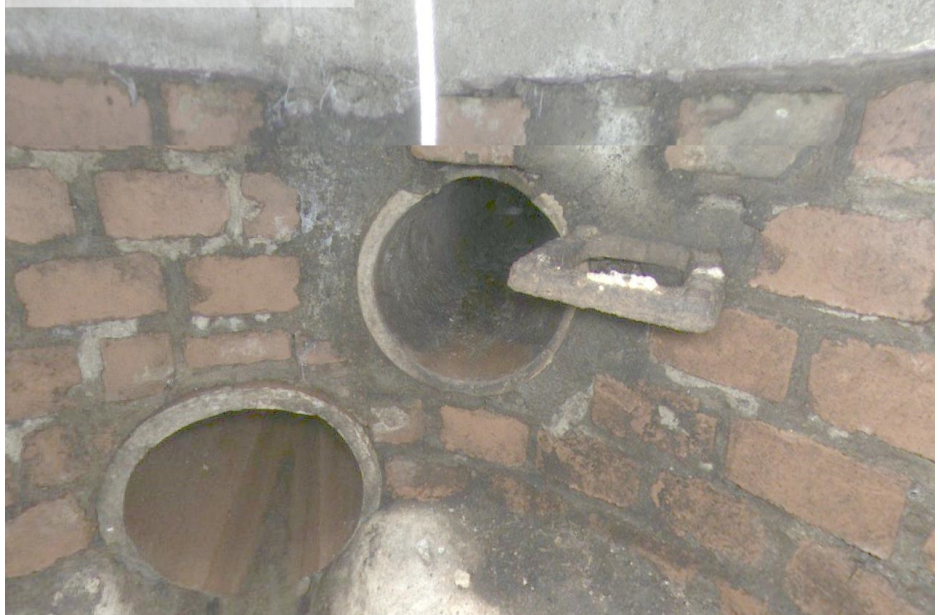
**Foto** 143

| Nr. | Foto | Video | Tiefe | Zustand | Ber. | V | Beschreibung |
|---|---|---|---|---|---|---|---|
| 7 | 143 | | 2,05 | DCA.Z.Y | F | | Pos: 7; anderer Anschluss, nicht erkennbar, Anschluss auf der Schachtwand |

Pos: 7; anderer Anschluss, nicht  
erkennbar, Anschluss auf der  
Schachtwand

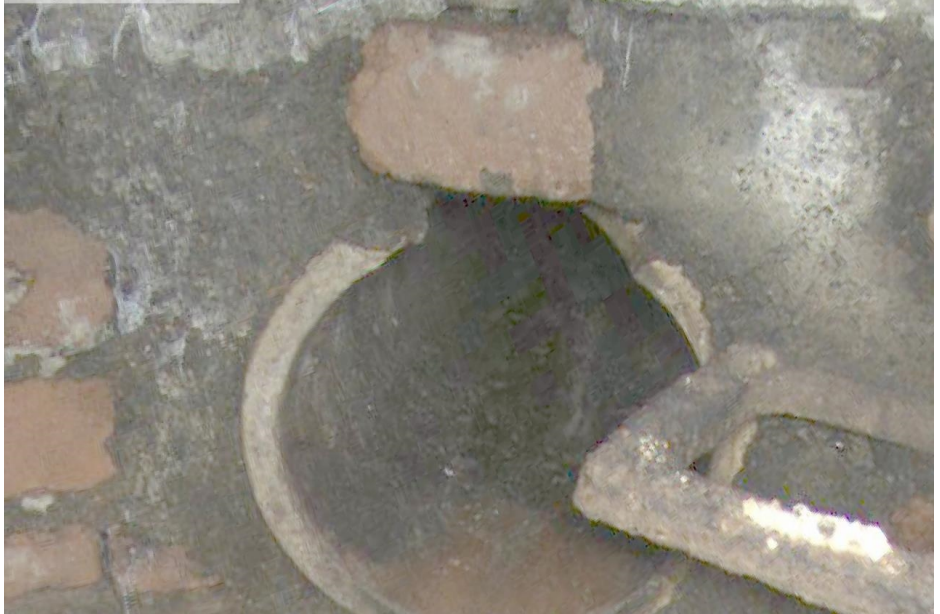
**Foto** 153

| Nr. | Foto | Video | Tiefe | Zustand | Ber. | V | Beschreibung |
|---|---|---|---|---|---|---|---|
| 8 | 153 | | 2,05 | DAH.D | F | | Pos: 7; schadhafter Anschluss, beschädigt, Rohrende angeschlagen |

Pos: 7; schadhafter Anschluss,  
beschädigt, Rohrende angeschlagen

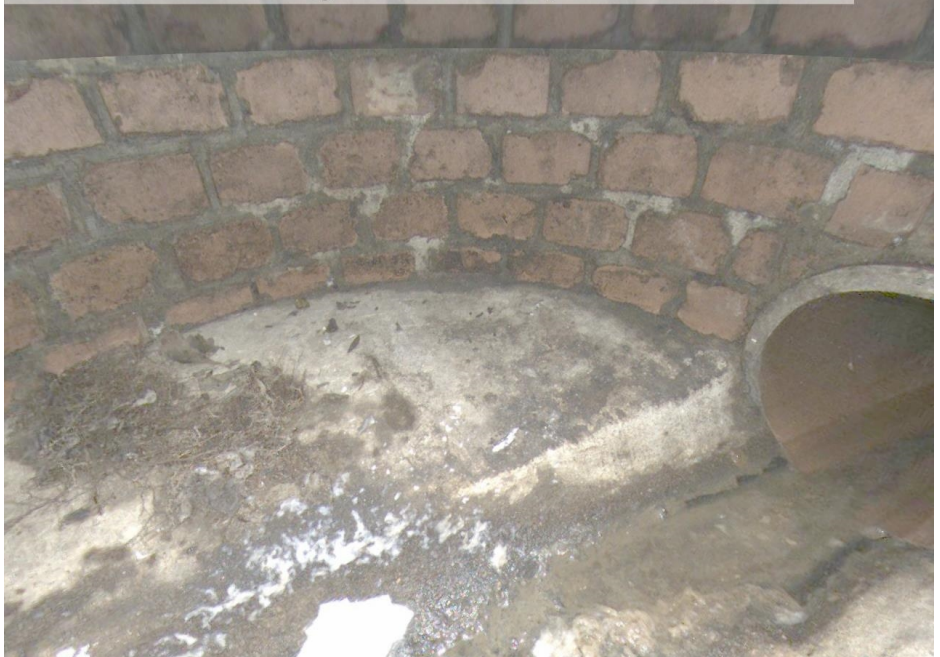
**Foto** 142

Veränderte Grundlageninformation,  
Werkstoff, Beton

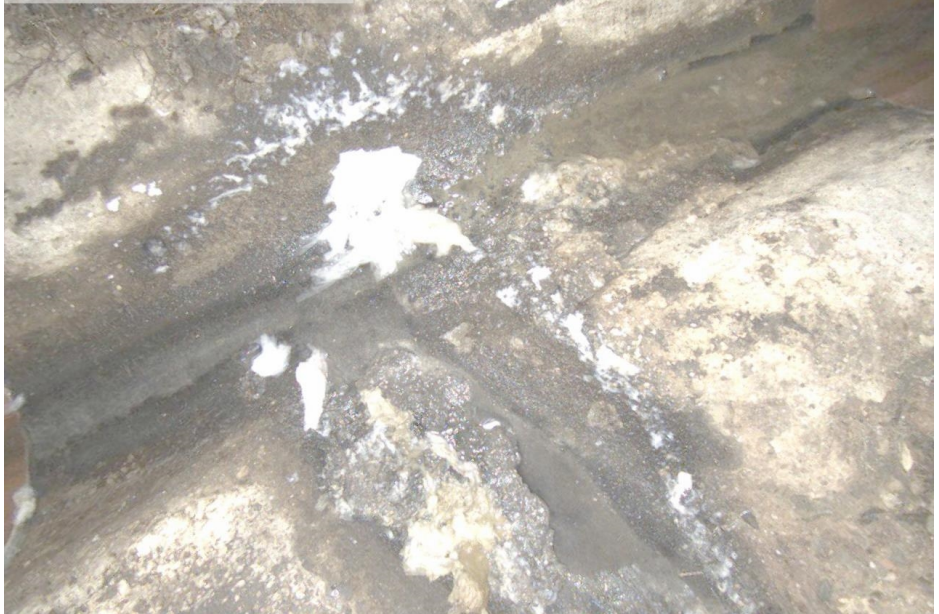
**Foto** 179

| Nr. | Foto | Video | Tiefe | Zustand | Ber. | V | Beschreibung |
|---|---|---|---|---|---|---|---|
| 9 | 179 | | 2,22 | DAF.A.B | H | | Pos: 12 - 12; Oberflächenschaden, erhöhte Rauheit, chemisch - allgemein |

Pos: 12 - 12; Oberflächenschaden, erhöhte Rauheit, chemisch - allgemein

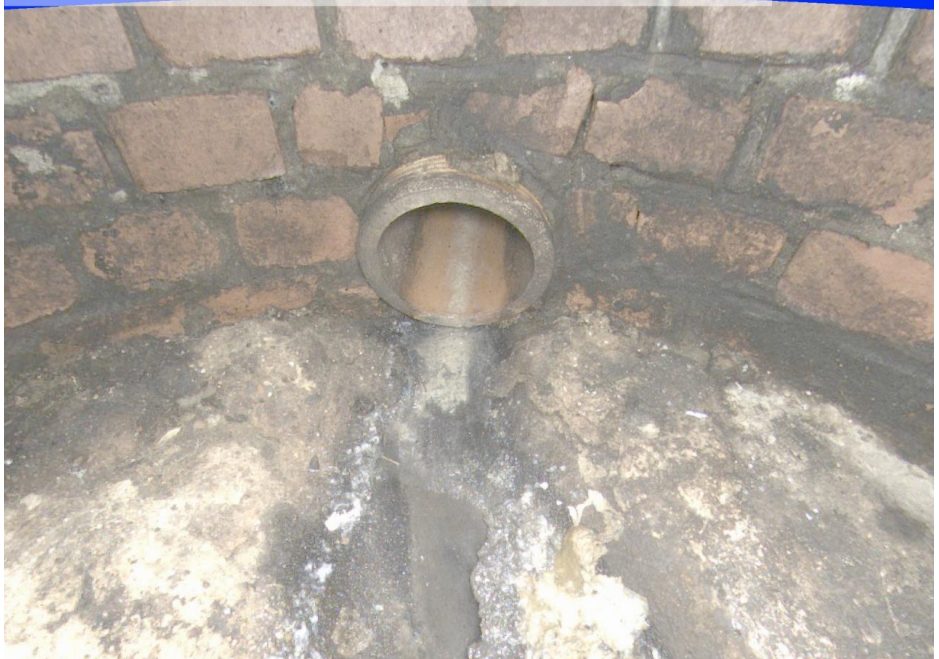
**Foto** 146

| Nr. | Foto | Video | Tiefe | Zustand | Ber. | V | Beschreibung |
|---|---|---|---|---|---|---|---|
| 10 | 146 | | 2,26 | DCA.A.A | H | | Pos: 9; Anschluss im Auftritt, Gerinne im Auftritt |

Pos: 9; Anschluss im Auftritt, Gerinne im Auftritt

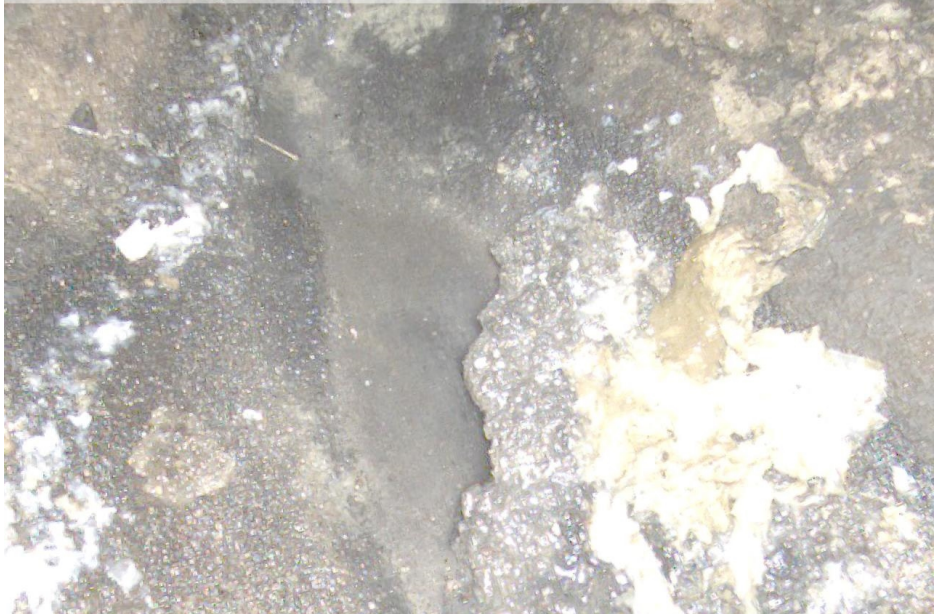
**Foto** 147

| Nr. | Foto | Video | Tiefe | Zustand | Ber. | V | Beschreibung |
|---|---|---|---|---|---|---|---|
| 11 | 147 | | 2,26 | DAF.I.D | H | | Pos: 9; Oberflächenschaden, fehlende Wand, chemisch - Beschädigung im unteren Teil des Gerinnes |

Pos: 9; Oberflächenschaden, fehlende Wand, chemisch - Beschädigung im unteren Teil des Gerinnes

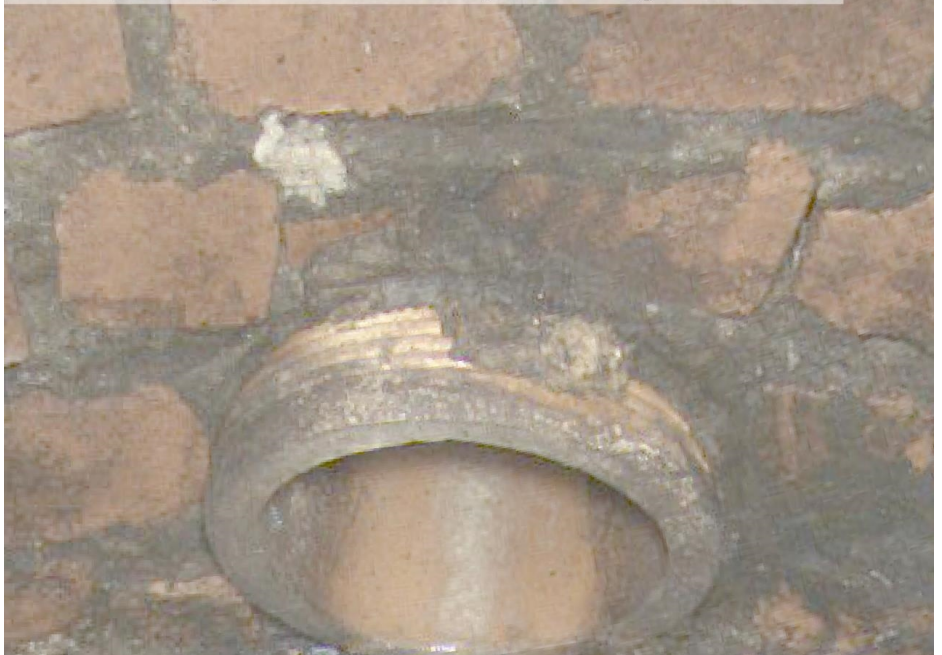
**Foto** 152

| Nr. | Foto | Video | Tiefe | Zustand | Ber. | V | Beschreibung |
|---|---|---|---|---|---|---|---|
| 12 | 152 | | 2,26 | DAG | F | | Pos: 9; einragender Anschluss, einr. Länge = 20mm |

Pos: 9; einragender Anschluss, einr. Länge = 20mm

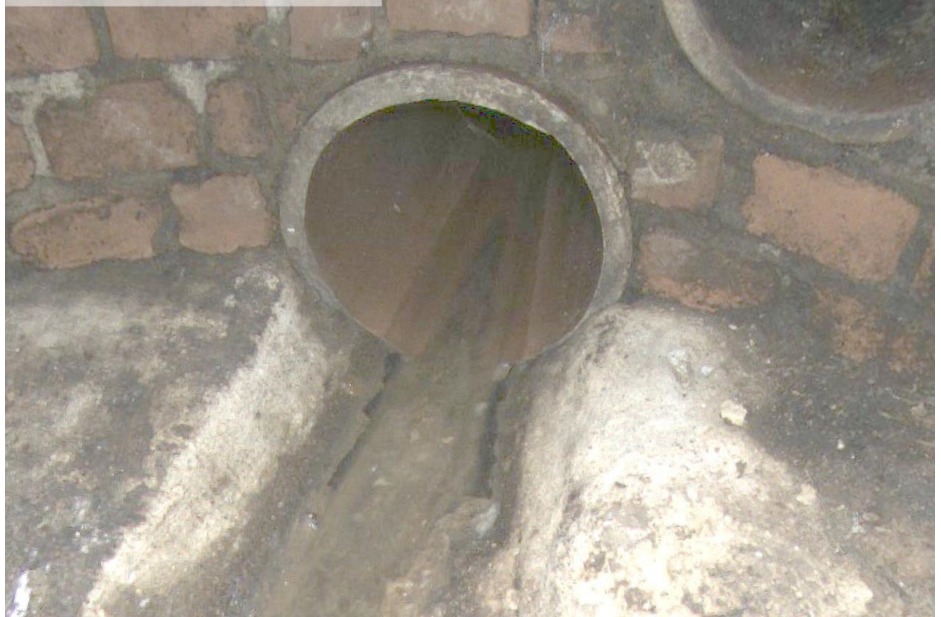
**Foto** 148

| Nr. | Foto | Video | Tiefe | Zustand | Ber. | V | Beschreibung |
|---|---|---|---|---|---|---|---|
| 13 | 148 | | 2,35 | DCA.B.Y | I | | Pos: 6; freier Zulauf ins Gerinne, nicht erkennbar, Anschluss in der Sohle |

Pos: 6; freier Zulauf ins Gerinne,  
nicht erkennbar, Anschluss in der  
Sohle

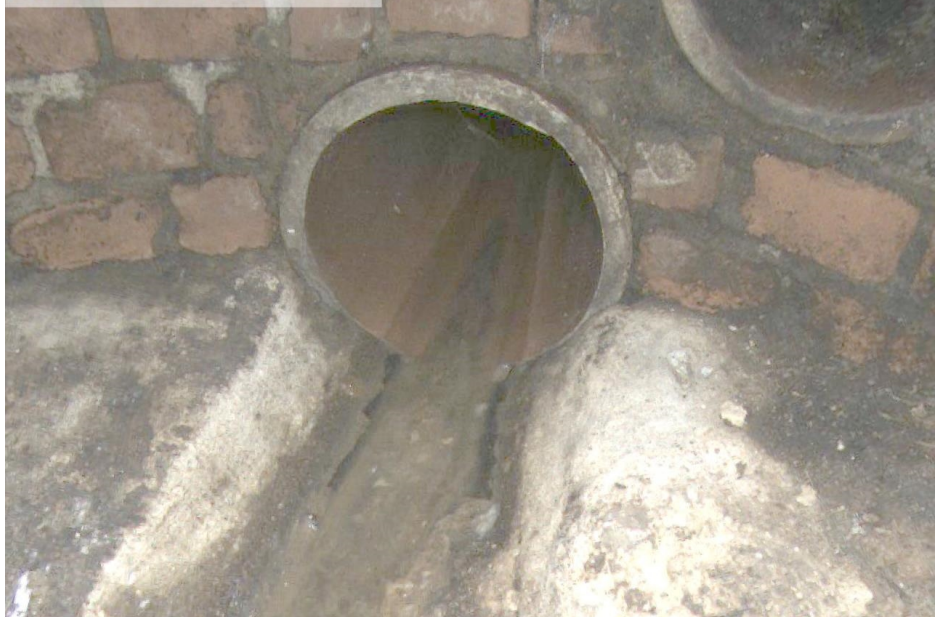
**Foto** 149

| Nr. | Foto | Video | Tiefe | Zustand | Ber. | V | Beschreibung |
|---|---|---|---|---|---|---|---|
| 14 | 149 | | 2,39 | DCA.B.Y | I | | Pos: 12; freier Zulauf ins Gerinne, nicht erkennbar, Anschluss in der Sohle |

Pos: 12; freier Zulauf ins Gerinne,  
nicht erkennbar, Anschluss in der  
Sohle

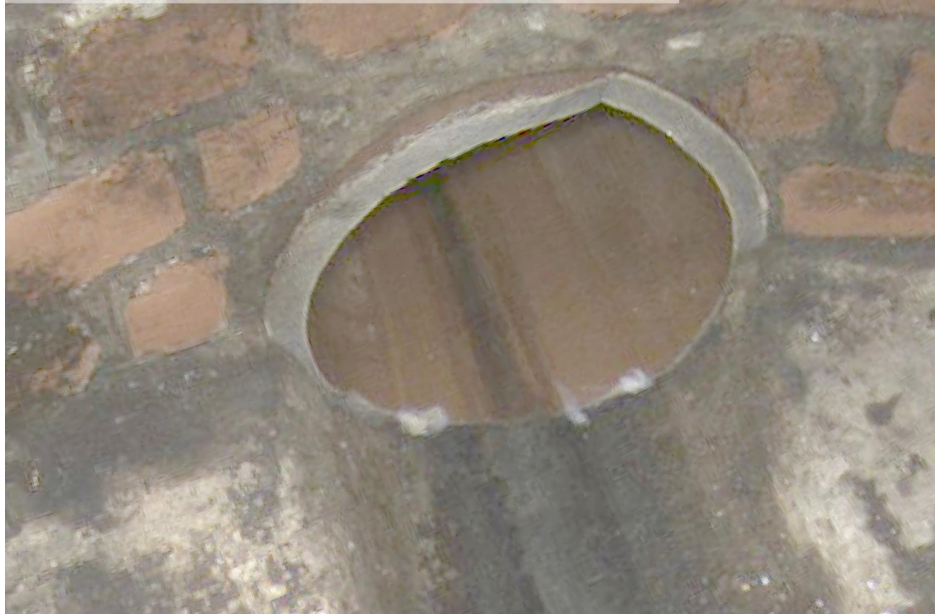
**Foto** 151

| Nr. | Foto | Video | Tiefe | Zustand | Ber. | V | Beschreibung |
|---|---|---|---|---|---|---|---|
| 15 | 151 | | 2,39 | DAH.D | I | | Pos: 12; schadhafter Anschluss, beschädigt, Rohrende angeschlagen, kein Formstück verwendet |

Pos: 12; schadhafter Anschluss, beschädigt, Rohrende angeschlagen, kein Formstück verwendet

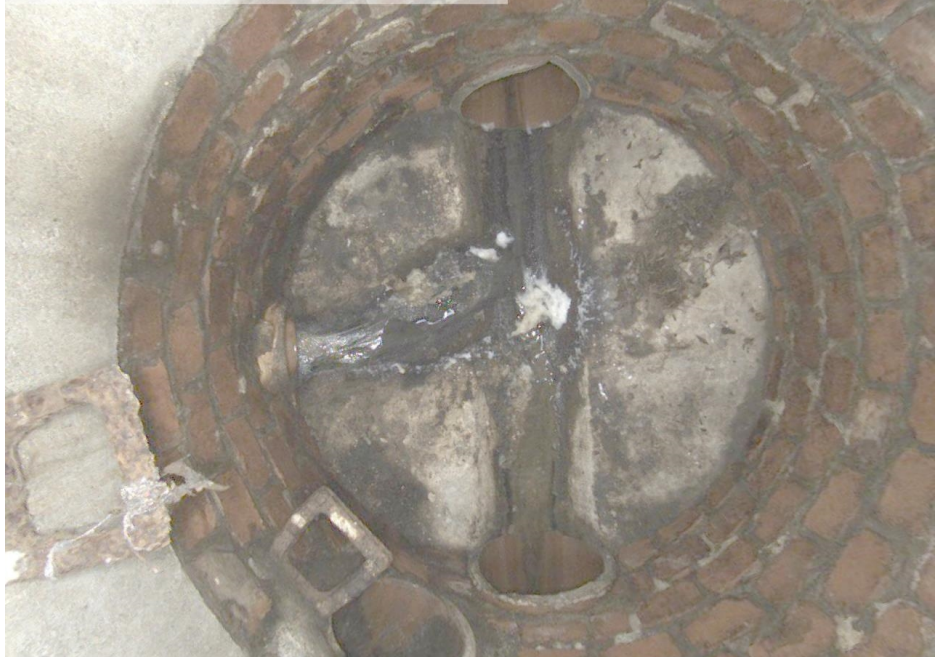
**Foto** 150

Inspektionsende, Schachtende
