**KSM**  
UMWELTDIENSTE

## Schachtbericht

**Schacht** 02999M0230

### Inspektion 24.03.2026

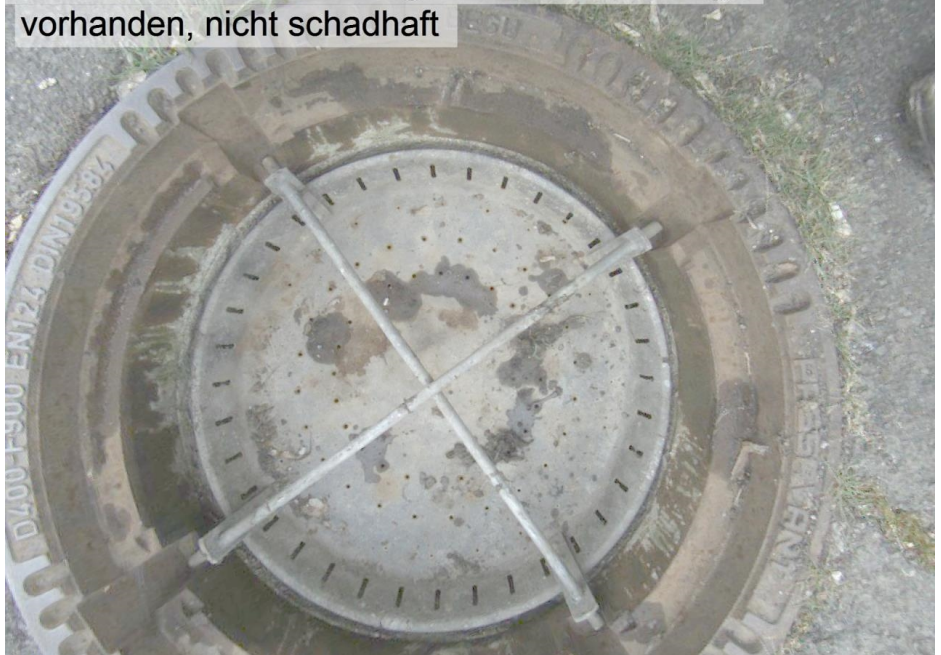
**Foto** 165

Pos: 12 - 12; Schmutzfänger unter Abdeckung, vorhanden, nicht schadhaft

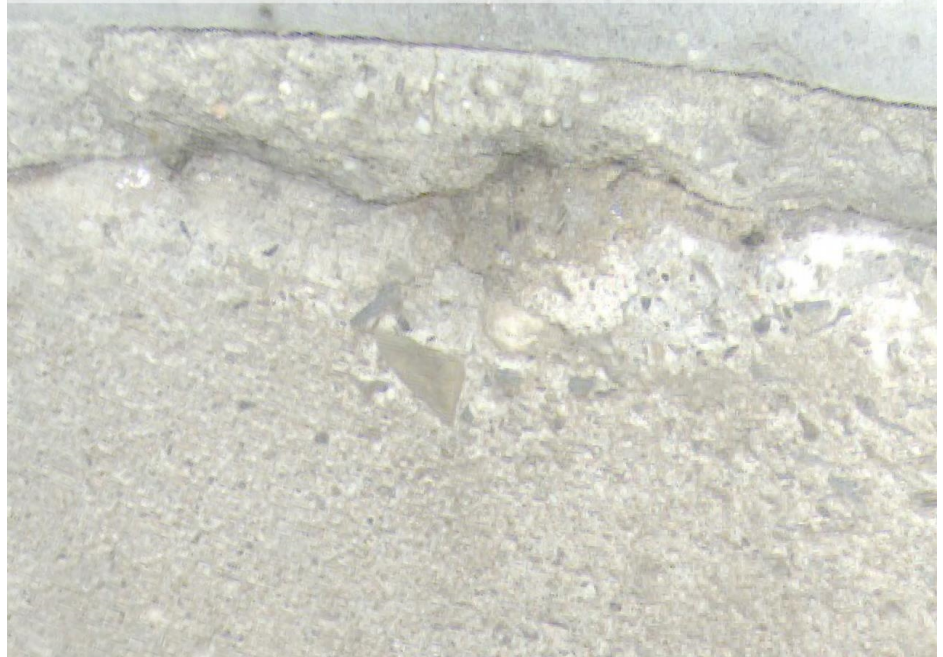
**Foto** 166

| Nr. | Foto | Video | Tiefe | Zustand | Ber. | V | Beschreibung |
|---|---|---|---|---|---|---|---|
| 1 | 166 | | 0,32 | DAF.B.A | D | | Pos: 10; Oberflächenschaden, Abplatzung, mechanisch |

Pos: 10; Oberflächenschaden,  
Abplatzung, mechanisch

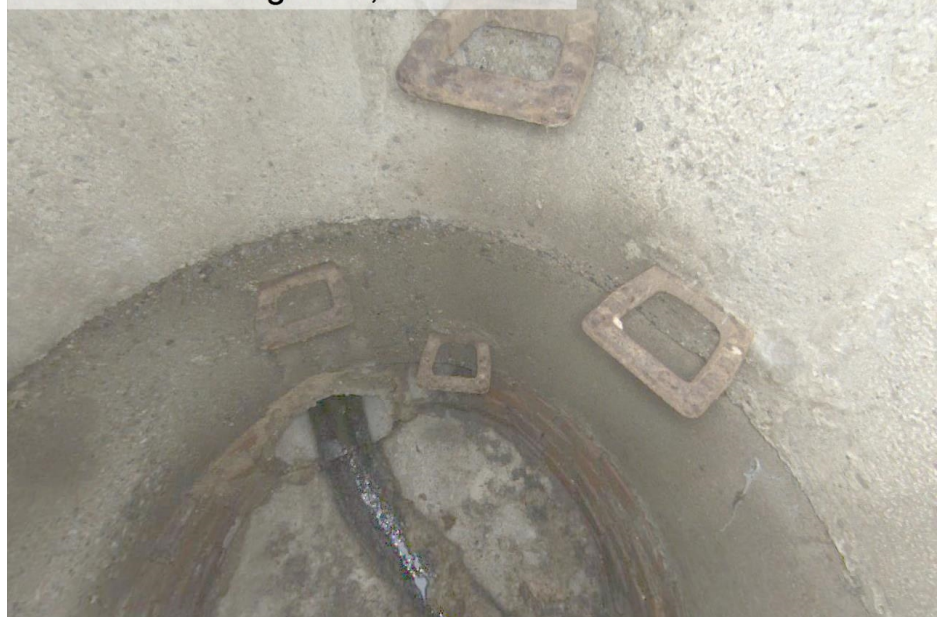
**Foto** 167

| Nr. | Foto | Video | Tiefe | Zustand | Ber. | V | Beschreibung |
|---|---|---|---|---|---|---|---|
| 2 | 167 | | 0,57 | DAQ.C | F | | Anfang (1): Pos: 8; schadhafte Steighilfen, korrodiertes Steigeisen, Anzahl = 4 |

Anfang (1): Pos: 8; schadhafte  
Steighilfen, korrodiertes Steigeisen,  
Anzahl = 4

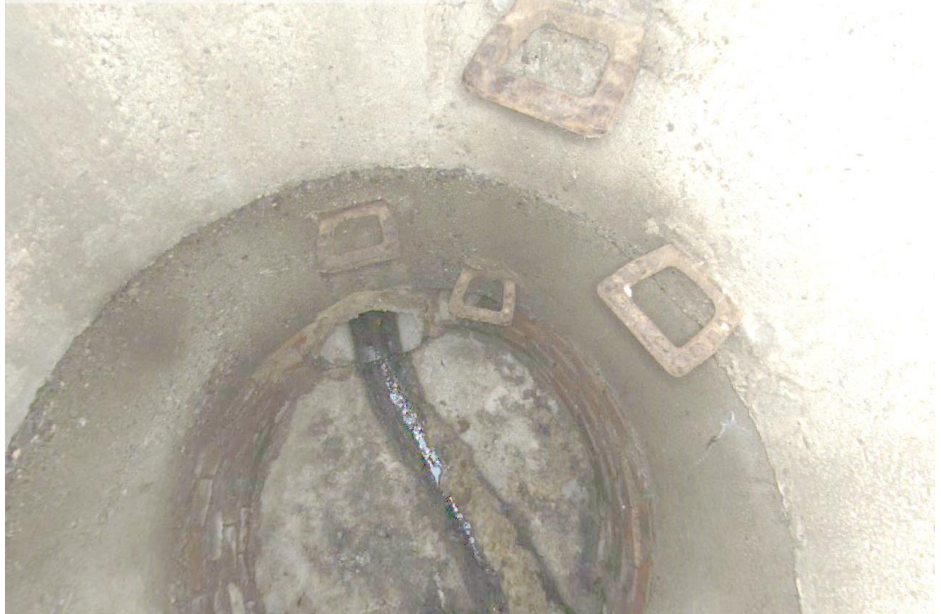
**Foto** 168

| Nr. | Foto | Video | Tiefe | Zustand | Ber. | V | Beschreibung |
|---|---|---|---|---|---|---|---|
| 3 | 168 | | 0,98 | DAQ.Z | F | | Pos: 7; schadhafte Steighilfen, anderer Schaden, Steigeisen falsch eingesetzt |

Pos: 7; schadhafte Steighilfen,  
anderer Schaden, Steigeisen falsch  
eingesetzt

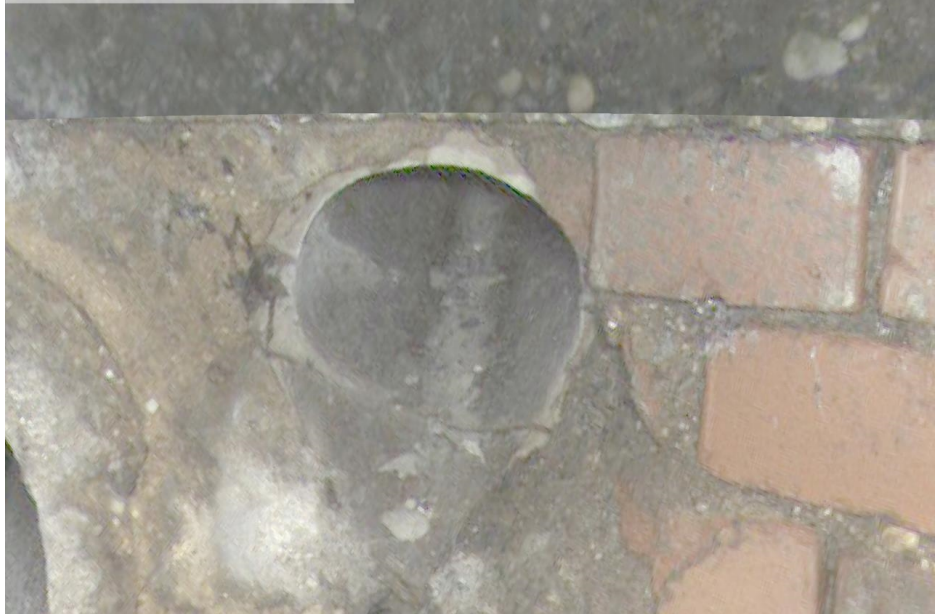
**Foto** 171

| Nr. | Foto | Video | Tiefe | Zustand | Ber. | V | Beschreibung |
|---|---|---|---|---|---|---|---|
| 5 | 171 | | 1,56 | DCA.Z.Y | F | | Pos: 8; anderer Anschluss, nicht erkennbar, Anschluss auf der Schachtwand |

Pos: 8; anderer Anschluss, nicht erkennbar, Anschluss auf der Schachtwand

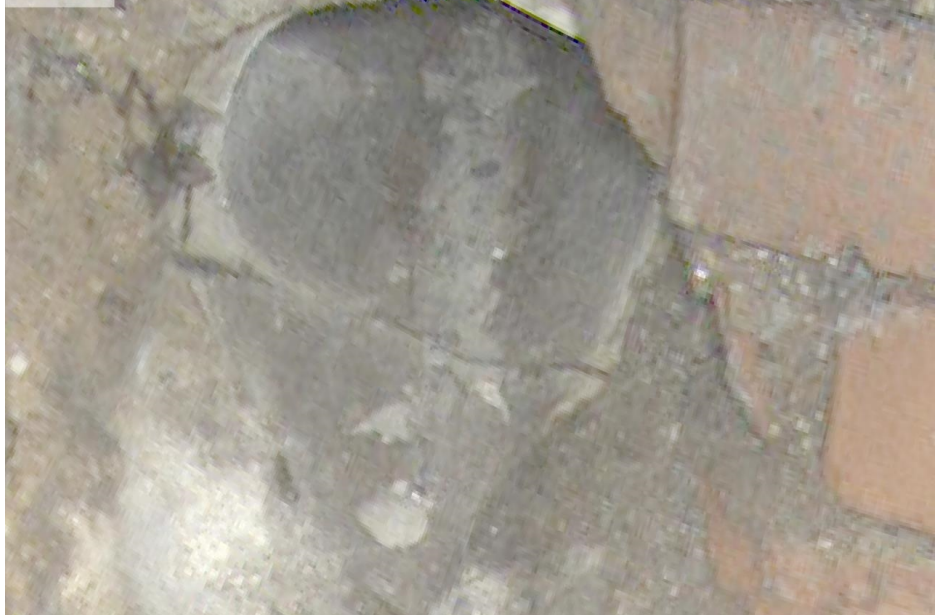
**Foto** 172

| Nr. | Foto | Video | Tiefe | Zustand | Ber. | V | Beschreibung |
|---|---|---|---|---|---|---|---|
| 6 | 172 | | 1,56 | DAH.D | F | | Pos: 8; schadhafter Anschluss, beschädigt, Fehlen von Teilen |

Pos: 8; schadhafter Anschluss, beschädigt, Fehlen von Teilen

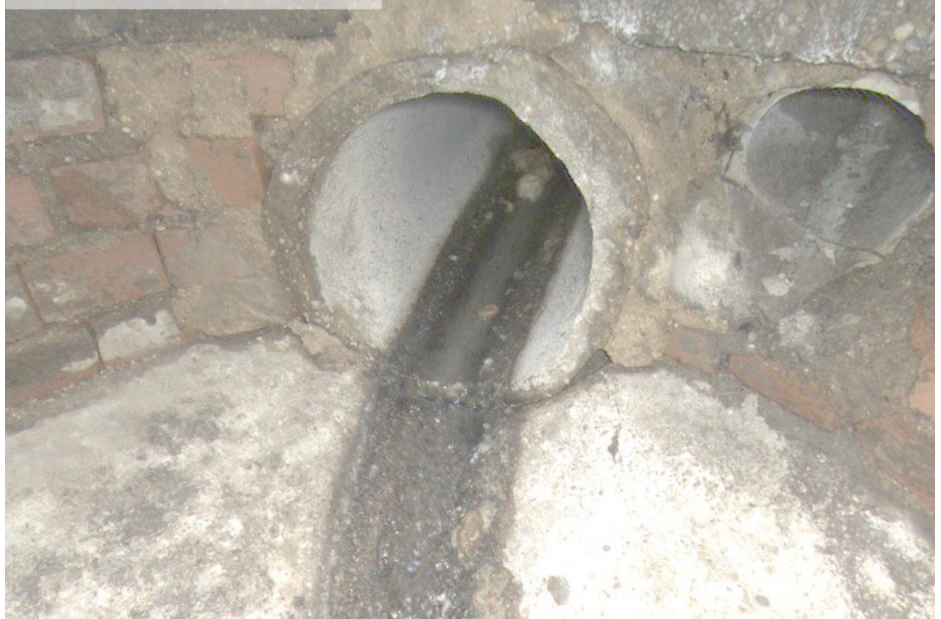
**Foto** 173

Pos: 7; freier Zulauf ins Gerinne,  
nicht erkennbar, Anschluss in der  
Sohle

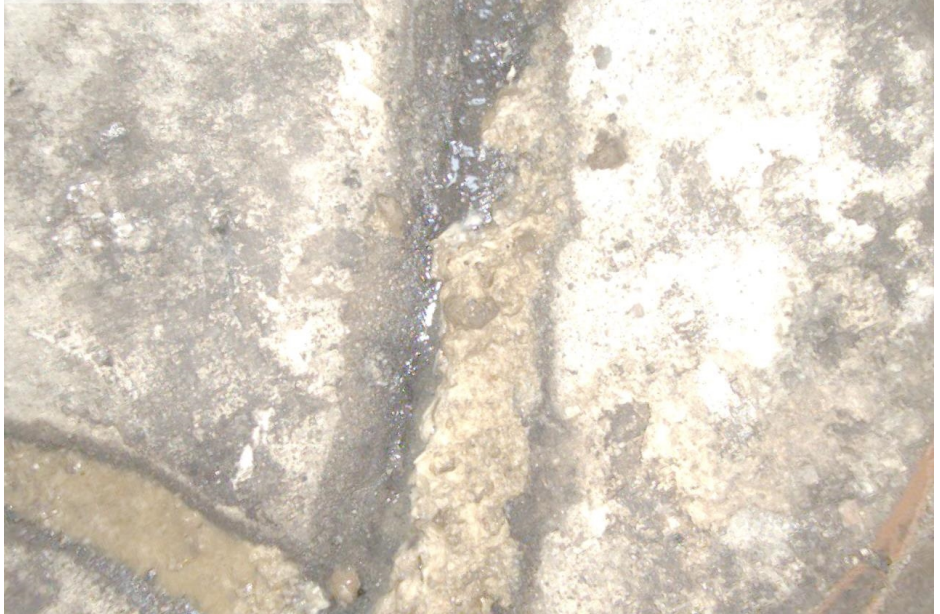
**Foto** 177

| Nr. | Foto | Video | Tiefe | Zustand | Ber. | V | Beschreibung |
|---|---|---|---|---|---|---|---|
| 8 | 177 | | 1,77 | DAF.A.B | I | | Pos: 12 - 12; Oberflächenschaden, erhöhte Rauheit, chemisch - allgemein |

Pos: 12 - 12; Oberflächenschaden, erhöhte Rauheit, chemisch - allgemein

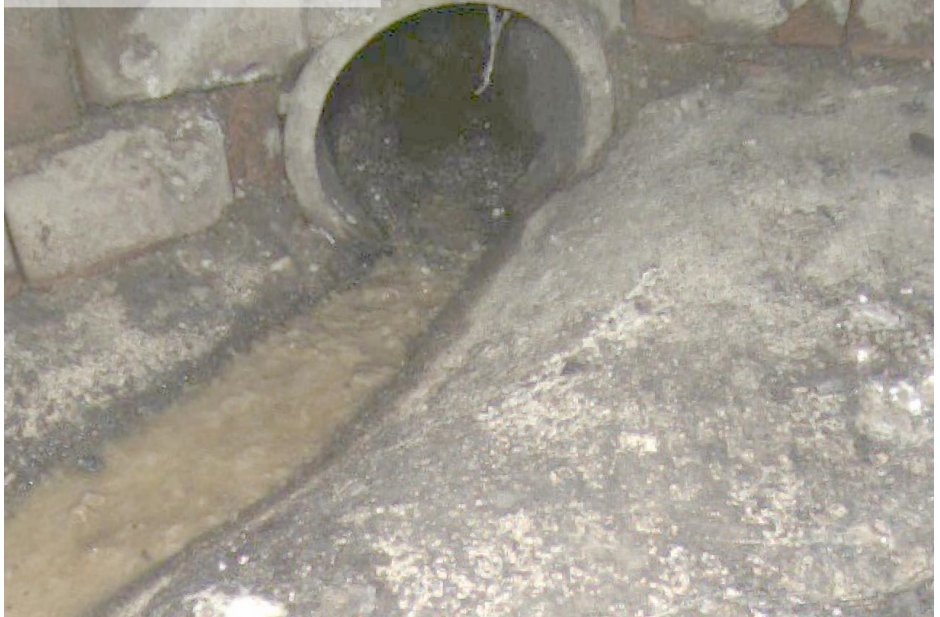
**Foto** 174

Pos: 2; freier Zulauf ins Gerinne, nicht erkennbar, Anschluss in der Sohle

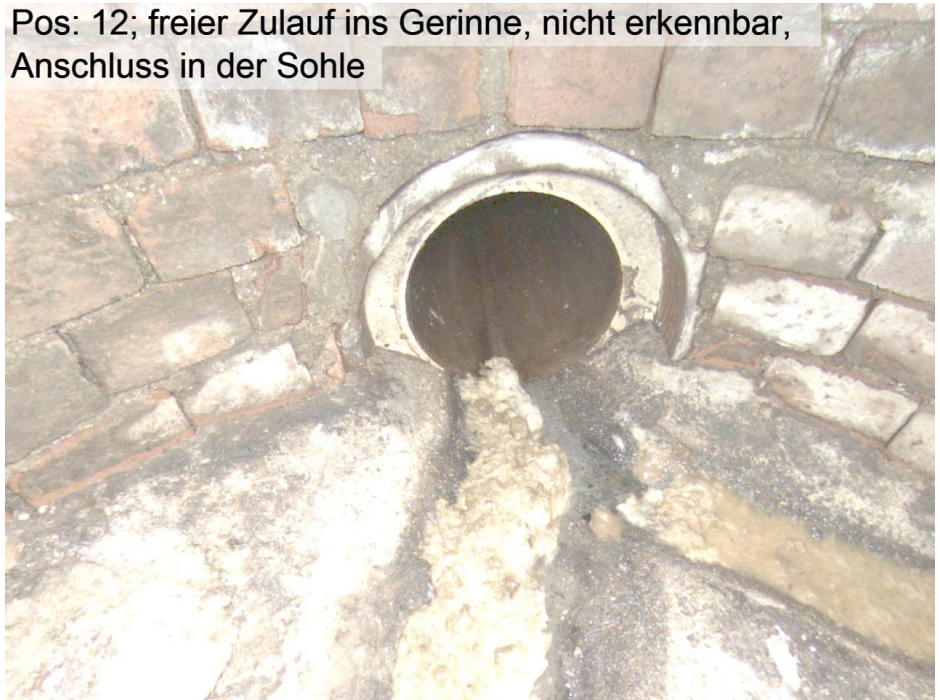
**Foto** 175**Video****Tiefe** 1,90 m**Zustand** DCA.B.Y**Position** 12**Datenträger**

Pos: 12; freier Zulauf ins Gerinne,  
nicht erkennbar, Anschluss in der  
Sohle
