## Schachtbericht

| <b>Schacht</b> | 14163M0020 | <b>Insp.-Nr.</b> | 30 |
| <b>Entwässerungsart</b> | Freispiegelabfluss im geschl. Profil, Mischwasser | <b>Insp.-Datum</b> | 26.01.2016 |

| <b>Straße</b> | Kirchstr. |

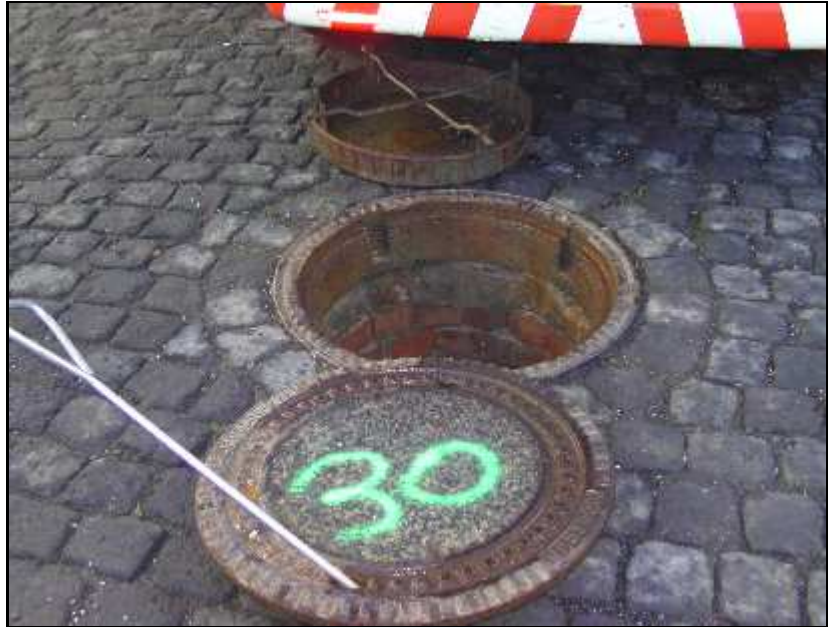
**Foto** 090

Pos: 12; allgemeines Foto

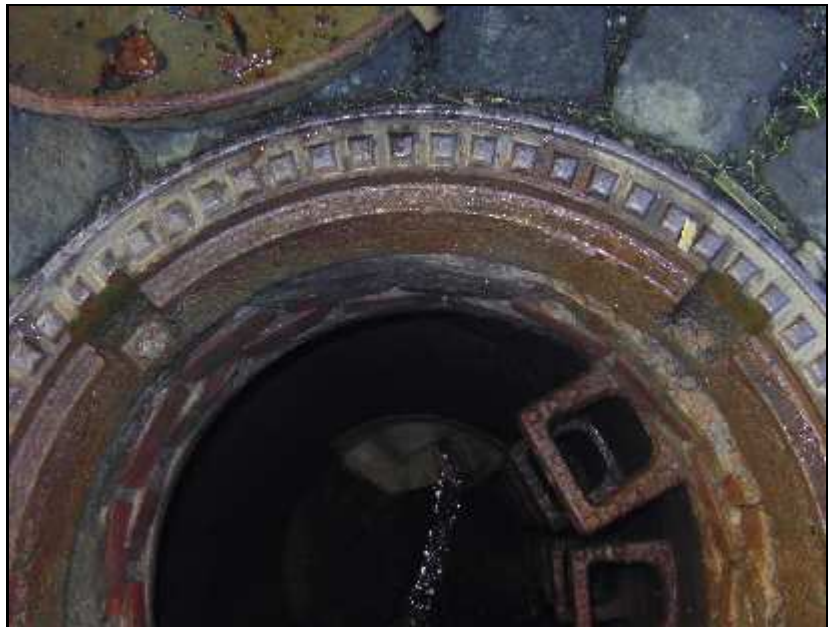
**Foto** 091

Pos: 1; allgemeines Foto

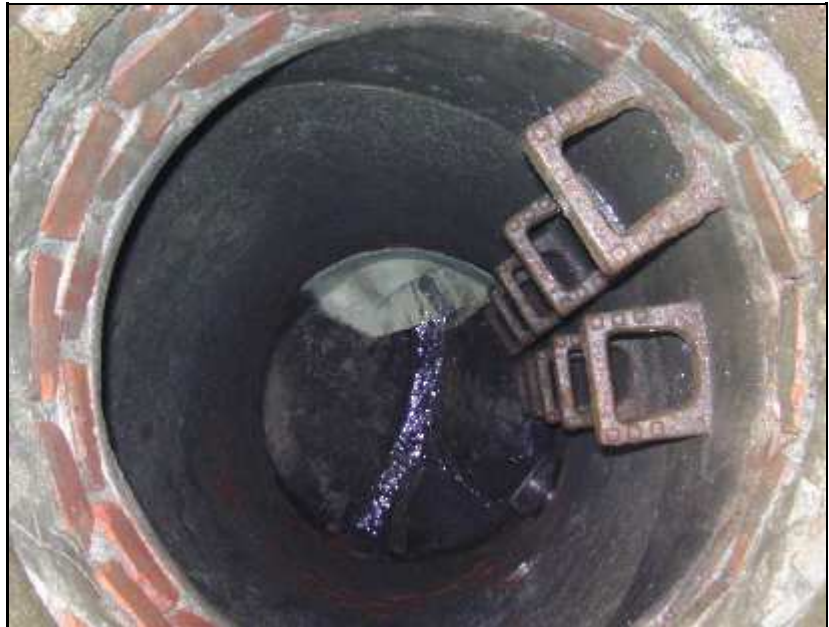
**Foto** 092

Pos: 2; allgemeines Foto
