## Schachtbericht

| <b>Schacht</b> | 14163M0070 | <b>Insp.-Nr.</b> | 28 |

| <b>Straße</b> | Kirchstr. |

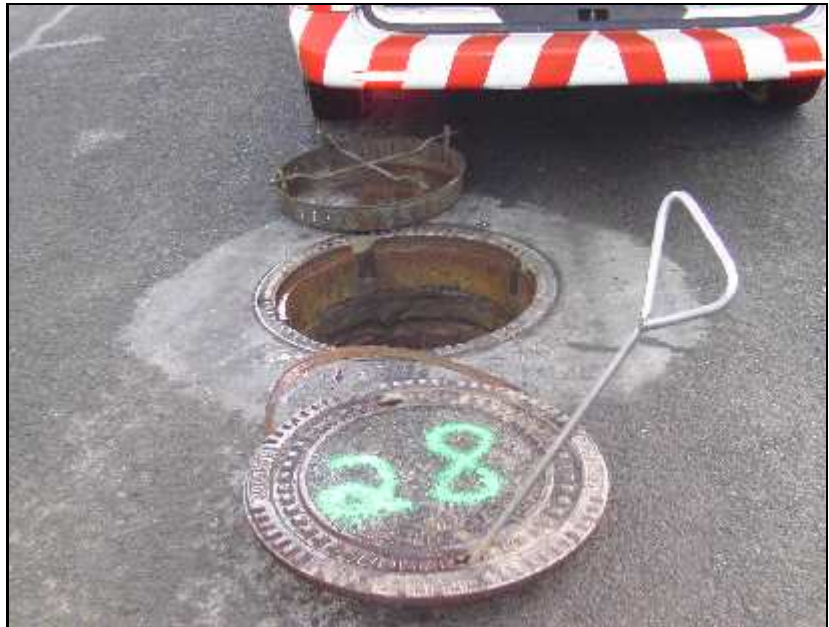
**Foto** 084

Pos: 12; allgemeines Foto

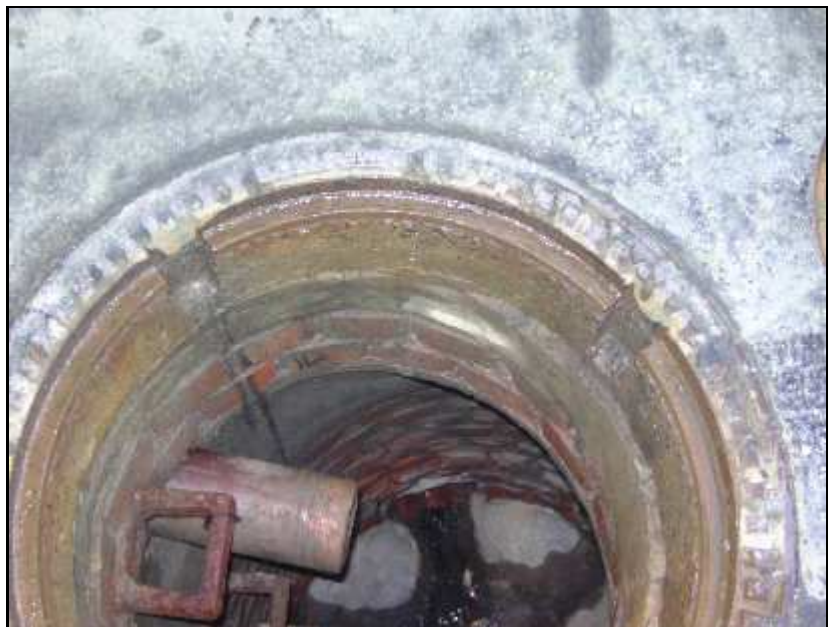
**Foto** 085

Pos: 1; allgemeines Foto

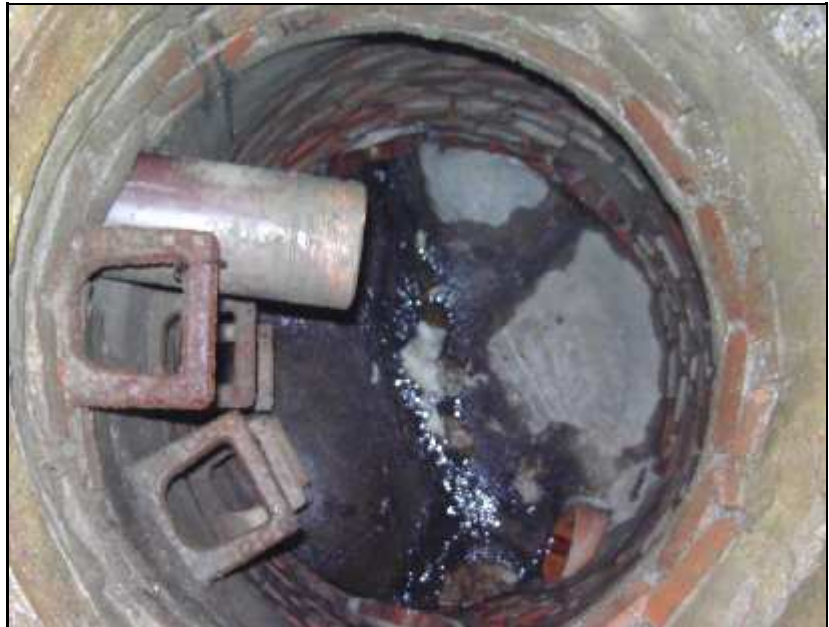
**Foto** 086

Pos: 2; allgemeines Foto
