## Schachtbericht

| <b>Schacht</b> | 15257M0040 | <b>Insp.-Nr.</b> | 359 |

**Ortsteil** Ulmen-Süd  
**Straße** 257 / Weidenstraße  
**Lage Oberfläche** Fahrbahn/Hoffläche fließender Verkehr  
**Überschw.-gebiet**  
**Kommentar Lage**

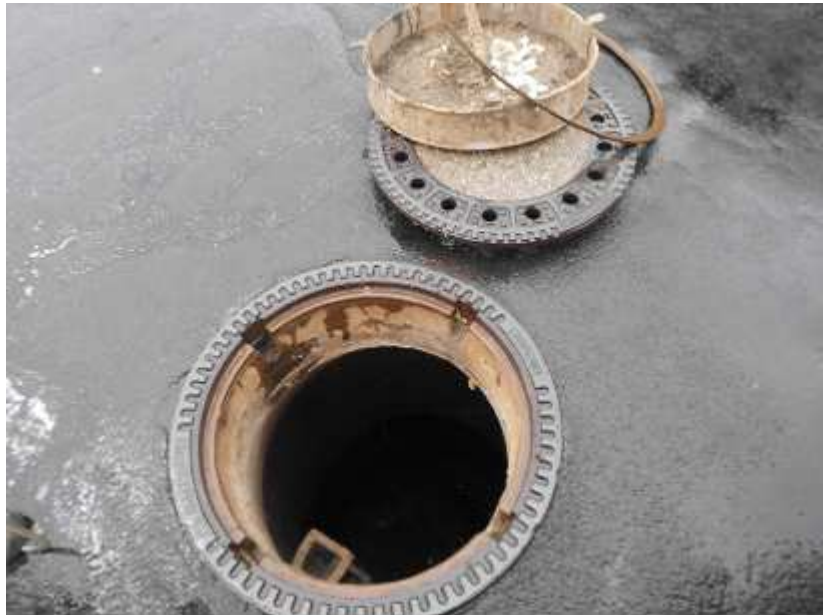
**Foto** 681

Inspektionsanfang; A

**Zustand** DDB Anfang

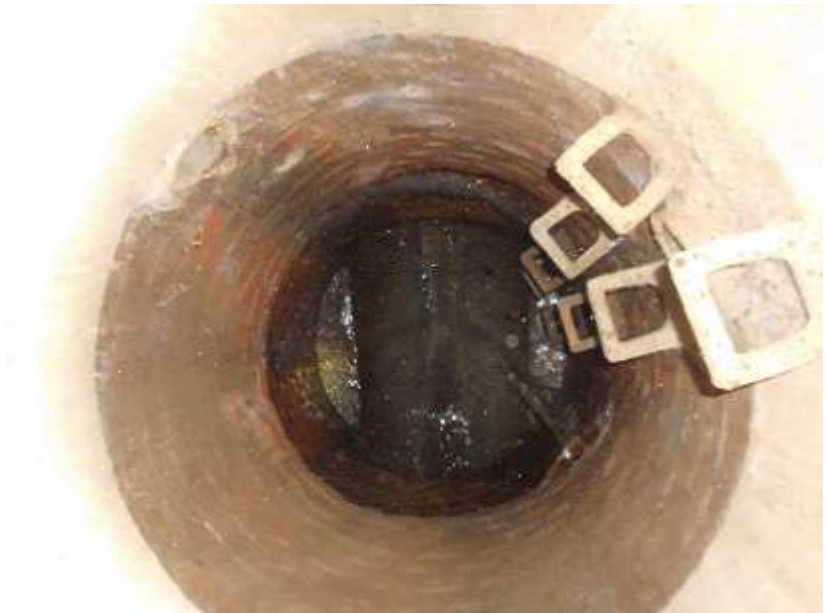
**Foto** 682

Inspektionsende; B

**Zustand** DDB Ende
