## Schachtbericht

| <b>Schacht</b> | 15257M0060 | <b>Insp.-Nr.</b> | 357 |
| <b>Entwässerungsart</b> | Freispiegelabfluss im geschl. Profil, Mischwasser | <b>Insp.-Datum</b> | 07.08.2018 |

**Ortsteil** Ulmen-Süd  
**Straße** 257 / Weidenstraße  
**Lage Oberfläche** Fahrbahn/Hoffläche fließender Verkehr  
**Überschw.-gebiet**  
**Kommentar Lage**

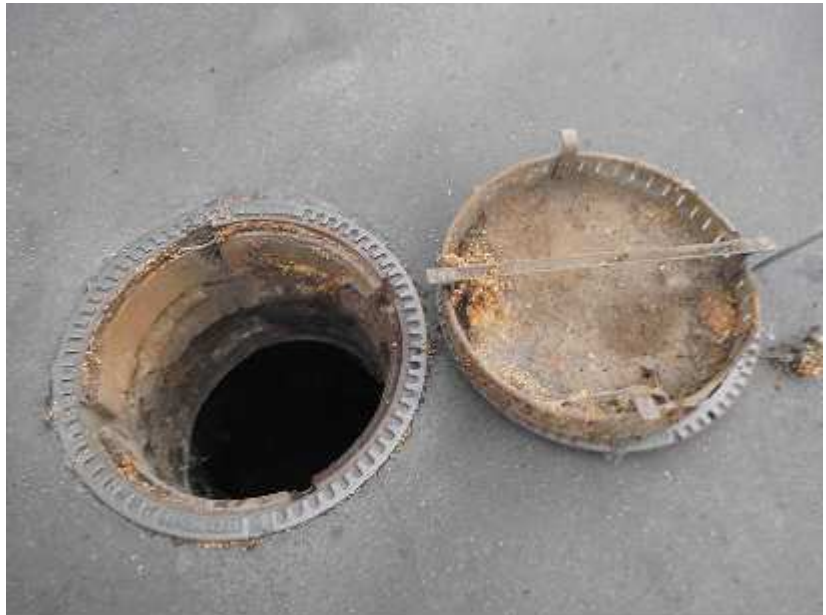
**Foto** 677

| Foto | Video | Tiefe/m | Zustand | Ber. V | Beschreibung |
|---|---|---|---|---|---|
| 677 | | 0,00 | DDB | | (1)Anfang > Inspektionsanfang; A |

Inspektionsanfang; A

**Zustand** **DDB** Anfang

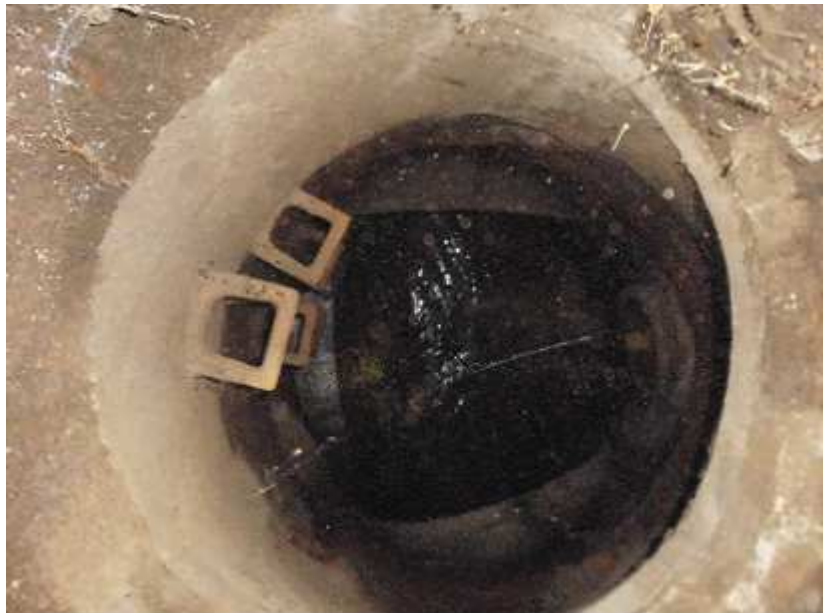
**Foto** 678

| Foto | Video | Tiefe/m | Zustand | Ber. V | Beschreibung |
|---|---|---|---|---|---|
| 678 | | 2,94 | DDB | | (1)Ende > Inspektionsende; B |

Inspektionsende; B

**Zustand** **DDB** Ende
