## Schachtbericht

| <b>Schacht</b> | 15257M0070 | <b>Insp.-Nr.</b> | 356 |

**Ortsteil** Ulmen-Süd  
**Straße** 257 / Weidenstraße  
**Lage Oberfläche** Fahrbahn/Hoffläche fließender Verkehr  
**Überschw.-gebiet**  
**Kommentar Lage**

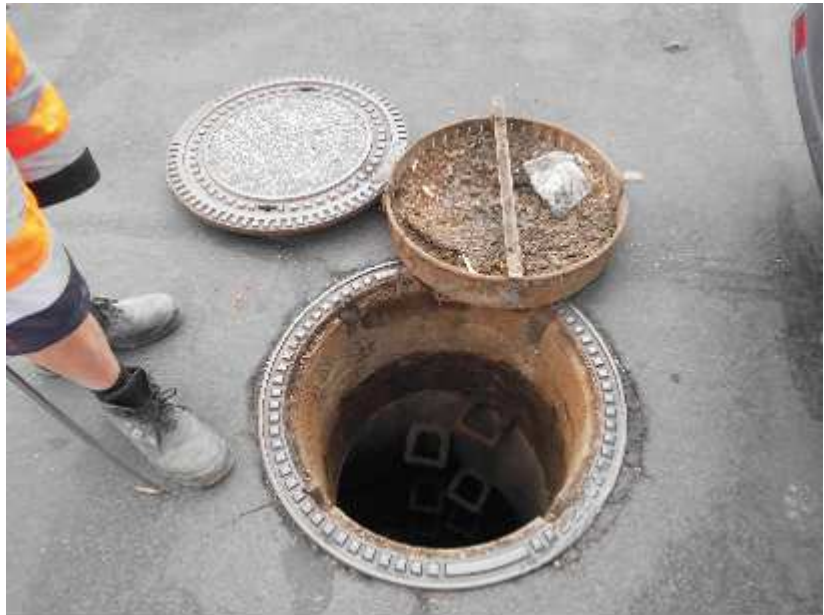
**Foto** 675

| Foto | Video | Tiefe/m | Zustand | Ber. V | Beschreibung |
|---|---|---|---|---|---|
| 675 | | 0,00 | DDB | | (1)Anfang > Inspektionsanfang; A |

Inspektionsanfang; A

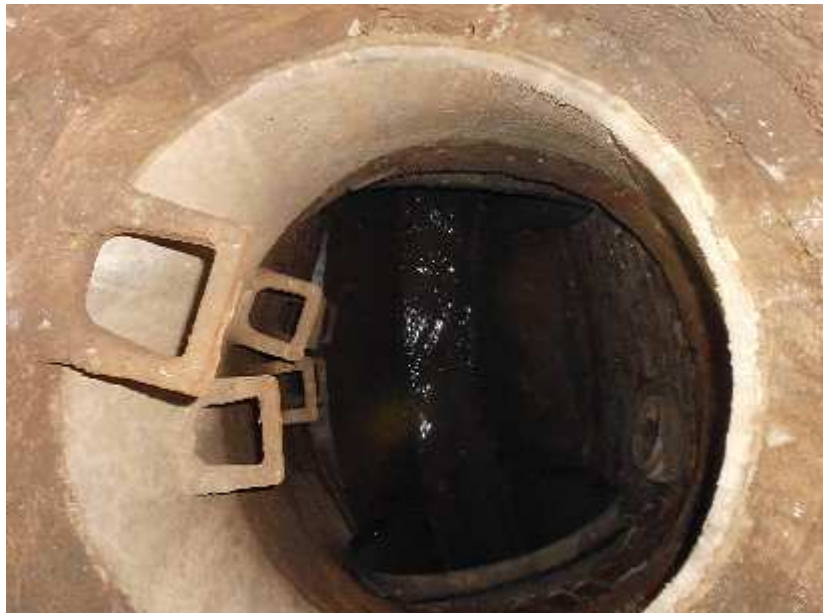
**Foto** 676

| Foto | Video | Tiefe/m | Zustand | Ber. V | Beschreibung |
|---|---|---|---|---|---|
| 676 | | 2,90 | DDB | | (1)Ende > Inspektionsende; B |

Inspektionsende; B
