## Schachtbericht

| <b>Schacht</b> | 15257M0080 | <b>Insp.-Nr.</b> | 355 |

**Ortsteil** Ulmen-Süd  
**Straße** 257 / Weidenstraße  
**Lage Oberfläche** Fahrbahn/Hoffläche fließender Verkehr  
**Überschw.-gebiet**  
**Kommentar Lage**

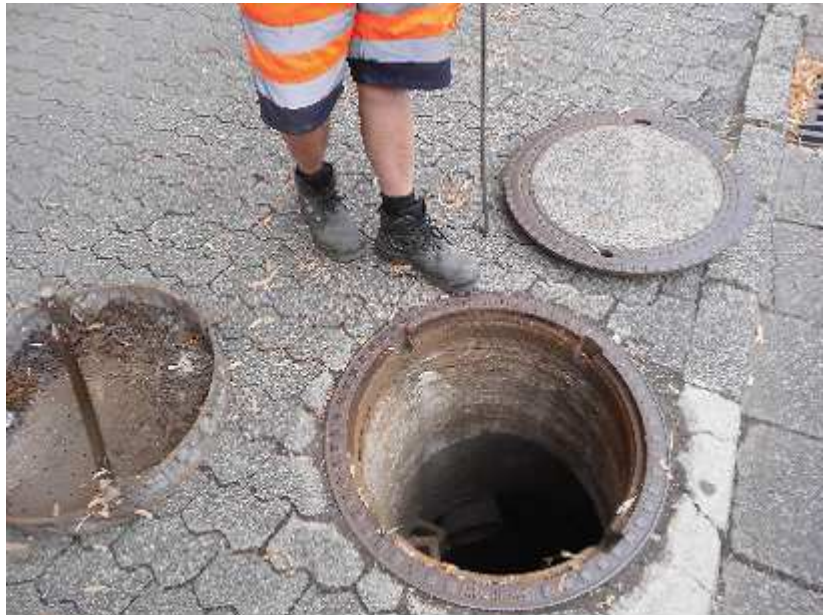
**Foto** 673

| Foto | Video | Tiefe/m | Zustand | Ber. V | Beschreibung |
|---|---|---|---|---|---|
| 673 | | 0,00 | DDB | | (1)Anfang > Inspektionsanfang; A |

Inspektionsanfang; A

**Zustand** DDB Anfang

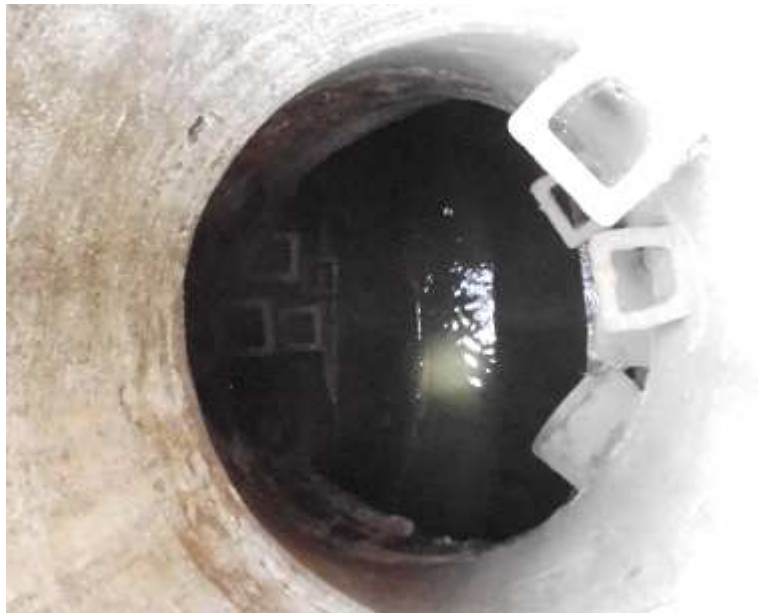
**Foto** 674

| Foto | Video | Tiefe/m | Zustand | Ber. V | Beschreibung |
|---|---|---|---|---|---|
| 674 | | 2,91 | DDB | | (1)Ende > Inspektionsende; B |

Inspektionsende; B

**Zustand** DDB Ende
