## Schachtbericht

| <b>Schacht</b> | 15257M0100 | <b>Insp.-Nr.</b> | 361 |
| <b>Entwässerungsart</b> | Freispiegelabfluss im geschl. Profil, Mischwasser | <b>Insp.-Datum</b> | 07.08.2018 |

**Ortsteil** Ulmen-Süd  
**Straße** 257 / Weidenstraße  
**Lage Oberfläche** Fahrbahn/Hoffläche fließender Verkehr  
**Überschw.-gebiet**  
**Kommentar Lage**

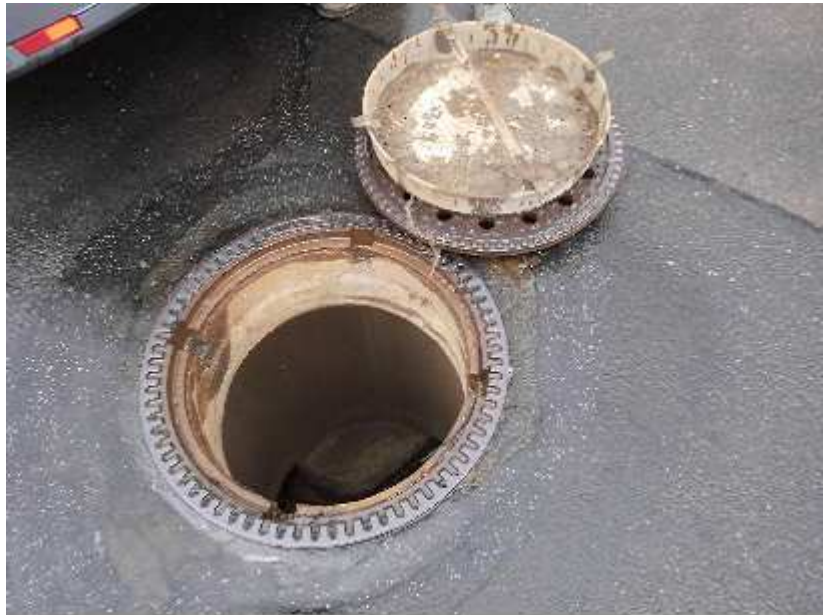
**Foto** 685

| Foto | Video | Tiefe/m | Zustand | Ber. V | Beschreibung |
|---|---|---|---|---|---|
| 685 | | 0,00 | DDB | | (1)Anfang > Inspektionsanfang; A |

Inspektionsanfang; A

**Zustand** DDB Anfang

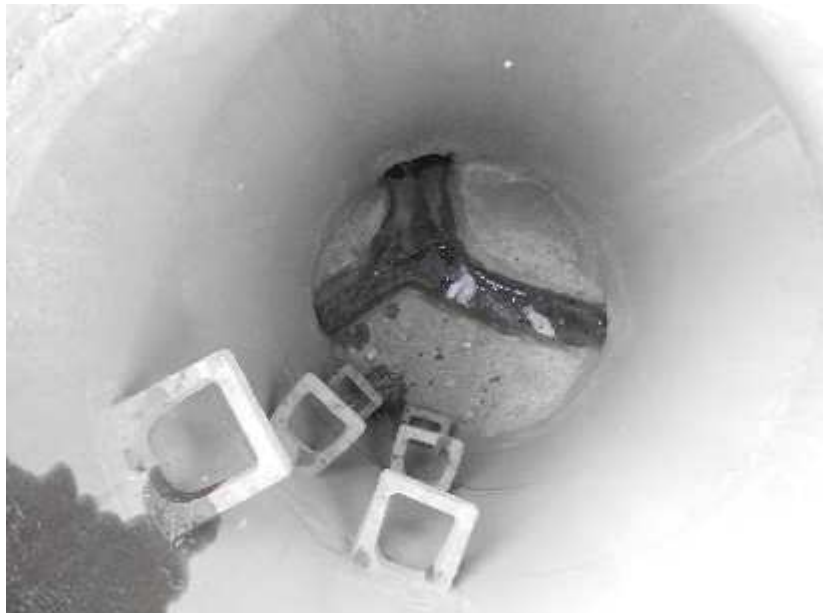
**Foto** 686

| Foto | Video | Tiefe/m | Zustand | Ber. V | Beschreibung |
|---|---|---|---|---|---|
| 686 | | 2,27 | DDB | | (1)Ende > Inspektionsende; B |

Inspektionsende; B

**Zustand** DDB Ende
