# Schachtbericht

**Schacht 10116M0050**

## Inspektion 25.10.2022

Gillenbeuren / Hauptstraße

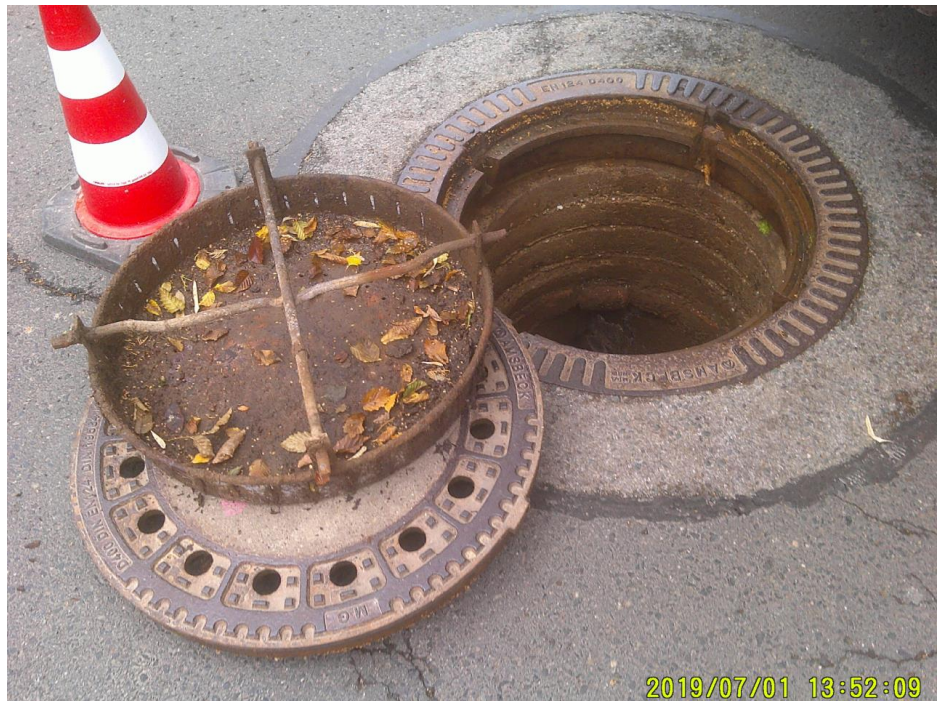
**Foto** **129**

Anfang (1): allgemeine Anmerkung,  
Inspektionsanfang

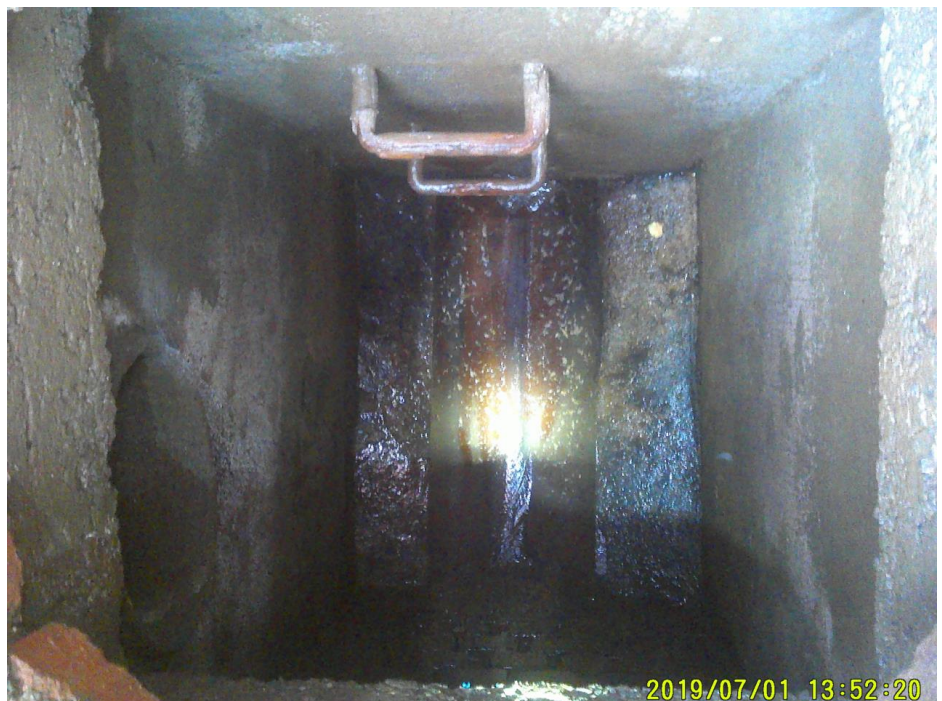
**Foto** **130**

Ende(1): allgemeine Anmerkung,  
Inspektionsende
