# Schachtbericht

**Schacht 10116M0060**

## Inspektion 25.10.2022

Gillenbeuren / Hauptstraße

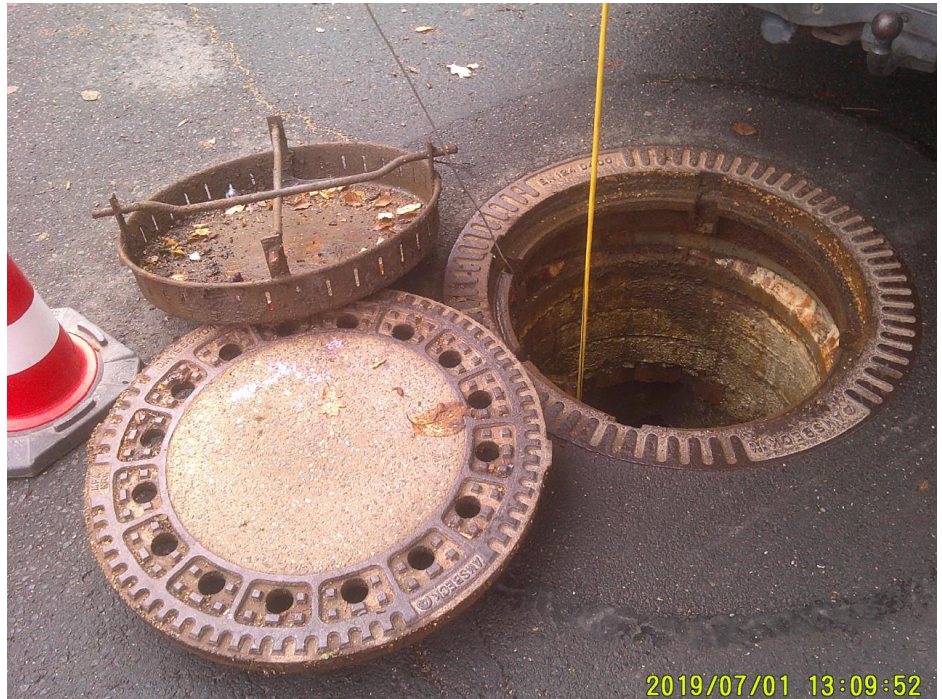
**Foto** **127**

Anfang (1): allgemeine Anmerkung,  
Inspektionsanfang

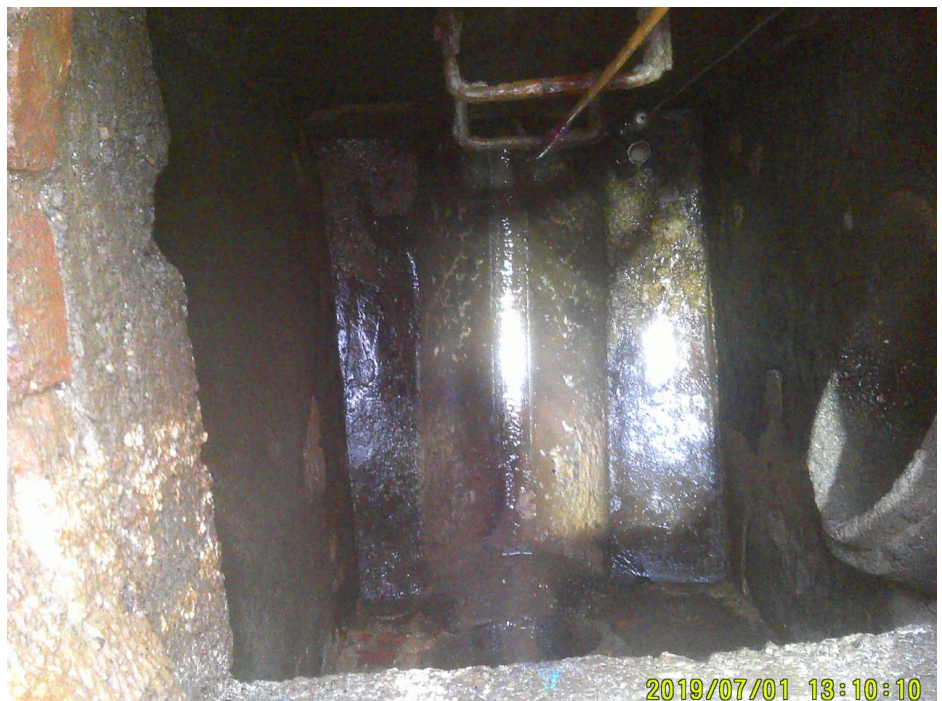
**Foto** **128**

Ende(1): allgemeine Anmerkung,  
Inspektionsende
