# Schachtbericht

**Schacht 10116M0070**

## Inspektion 25.10.2022

**Ort / Straße**

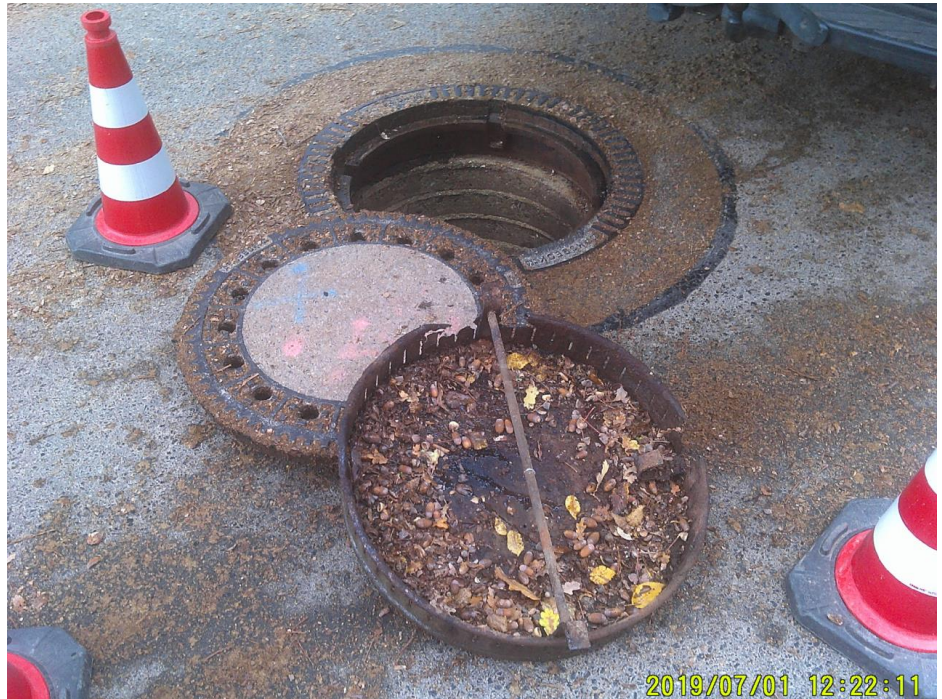
**Foto** **125**

| Nr. | Foto | Video | Tiefe | Zustand | Ber. | V | Beschreibung | |
|---|---|---|---|---|---|---|---|---|
| 125 | | | 0,00 | DDB | | | Anfang (1): allgemeine Anmerkung, Inspektionsanfang | 478 - Schmutzfänger erneuern |

Anfang (1): allgemeine Anmerkung,  
Inspektionsanfang

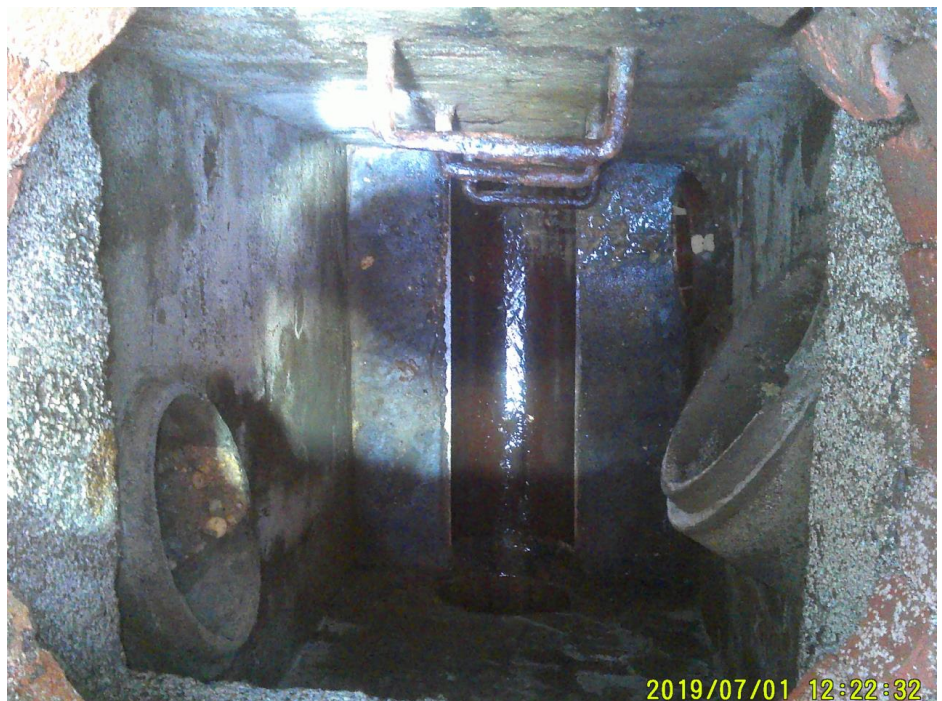
**Foto** **126**

| Nr. | Foto | Video | Tiefe | Zustand | Ber. | V | Beschreibung | |
|---|---|---|---|---|---|---|---|---|
| 126 | | | 2,73 | DDB | | | Ende(1): allgemeine Anmerkung, Inspektionsende | |

Ende(1): allgemeine Anmerkung,  
Inspektionsende
