# Schachtbericht

**Schacht 10116M0090**

## Inspektion 25.10.2022

Gillenbeuren / Hauptstraße

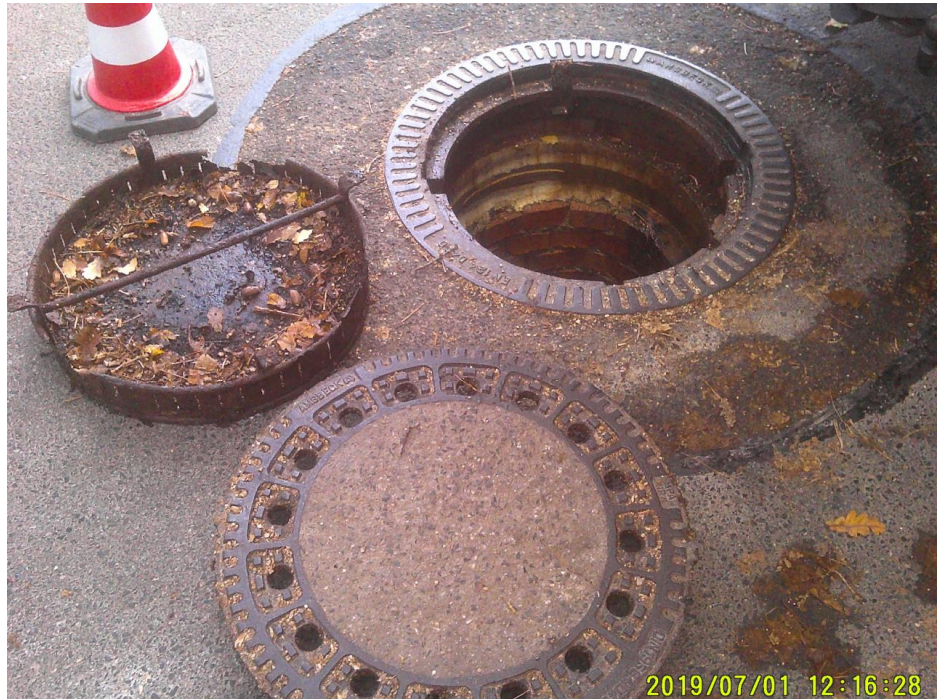
**Foto** 123

| Nr. | Foto | Video | Tiefe | Zustand | Ber. | V | Beschreibung |
|---|---|---|---|---|---|---|---|
| | 123 | | 0,00 | DDB | | | Anfang (1): allgemeine Anmerkung, Inspektionsanfang |

Anfang (1): allgemeine Anmerkung,  
Inspektionsanfang

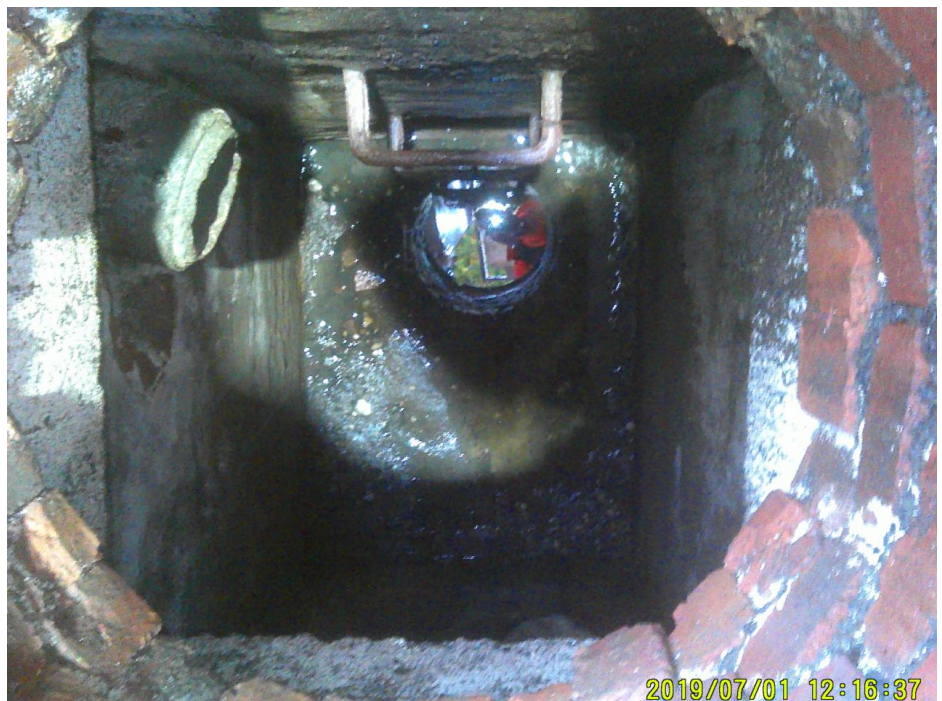
**Foto** 124

| Nr. | Foto | Video | Tiefe | Zustand | Ber. | V | Beschreibung |
|---|---|---|---|---|---|---|---|
| 124 | | | 2,49 | DDB | | | Ende(1): allgemeine Anmerkung, Inspektionsende |

Ende(1): allgemeine Anmerkung,  
Inspektionsende
