# Schachtbericht

**Schacht 10116M0240**

## Inspektion 26.10.2022

Gillenbeuren / Hauptstraße

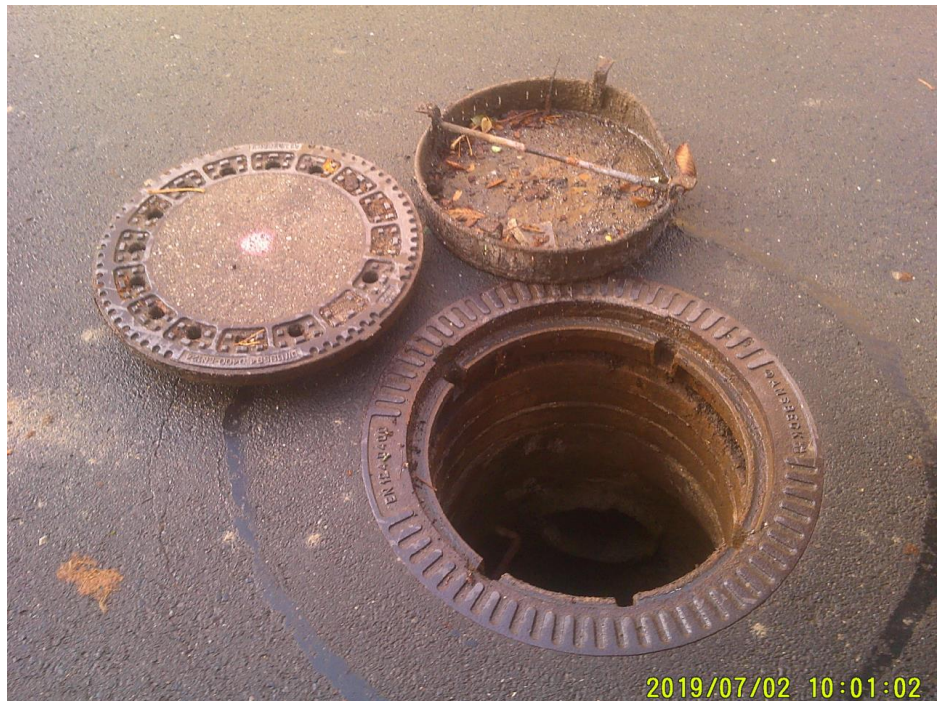
**Foto** **197**

Anfang (1): allgemeine Anmerkung,  
Inspektionsanfang

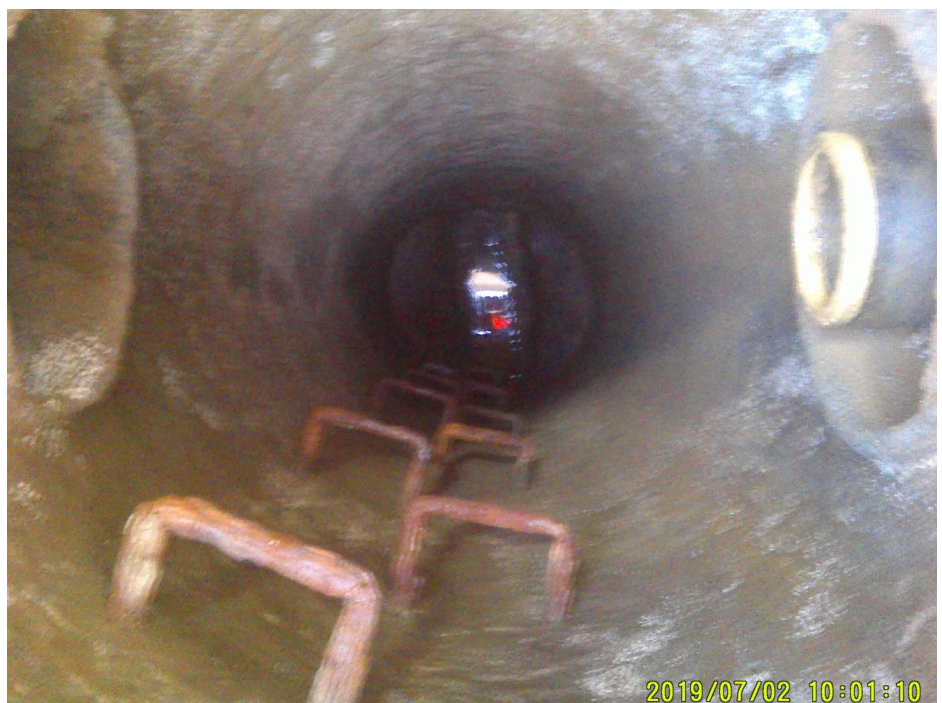
**Foto** **198**

Ende(1): allgemeine Anmerkung,  
Inspektionsende
